København den 15.10.2018

Sag: 18041

## **Tilstandsrapport og vedligeholdelsesplan** for ejendommen

E/F Vermlandsgade 70-76/Prags Boulevard 44-46  
Vermlandsgade 70-76/Prags Boulevard 44-46  
2300 København S

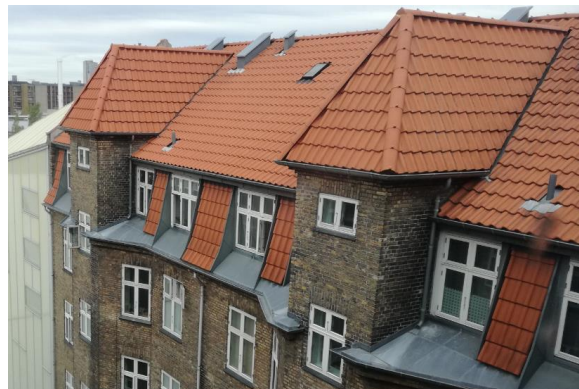
Tag ind mod gården

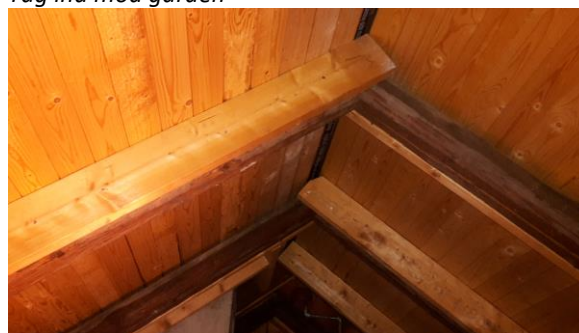
Fast undertag

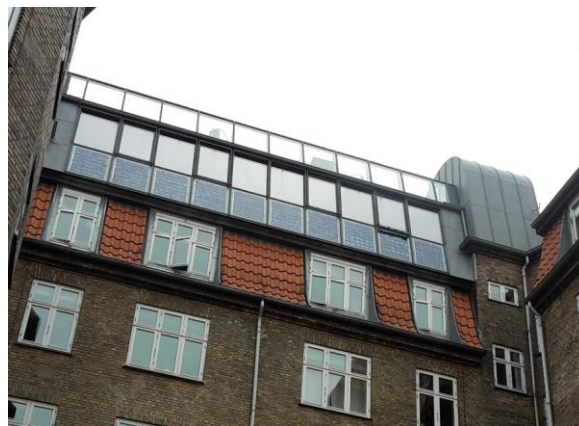
**01.2 Tagetage**

Tagetagen er med fælleslokale og loftrum.

Tagetage med solceller

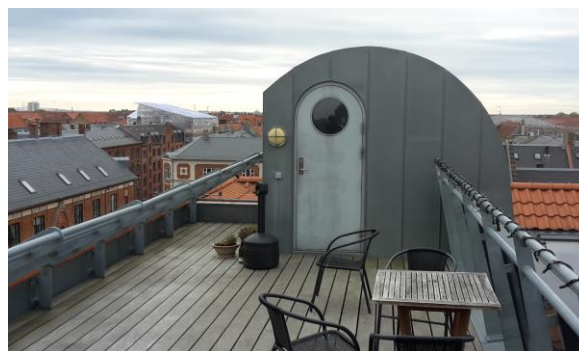
**01.3 Tagterrasse**

Gulvet er med træbrædder på tagpap.

Værn er i galvaniseret stål og bagtrappetårnene med udgang til tagterrassen er beklædt med zink.

Tagterrasse

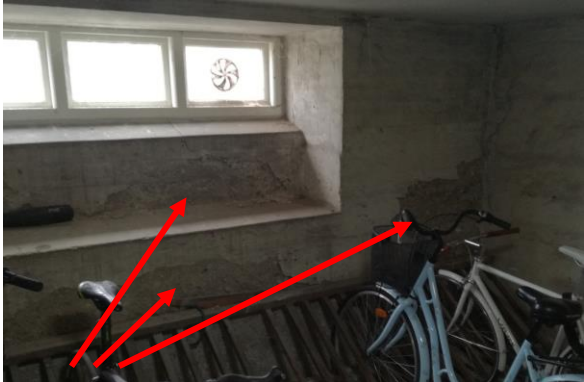
| Pos: | Registrering: | Foto: |
|---|---|---|
| 02.1 | <b>Kældervægge</b><br>Kældervægge er opbygget i teglsten med pudsede overflader.<br><br>Væggene er præget af opstigende grundfugt som har medført at puds og maling skaller af. | <br><i>Pudsafskallinger</i> |

Det anbefales at kælderen gennemgås og at der udføres pudsreparationer på ydervæggens indvendige sider, samt reparationer af lofter.

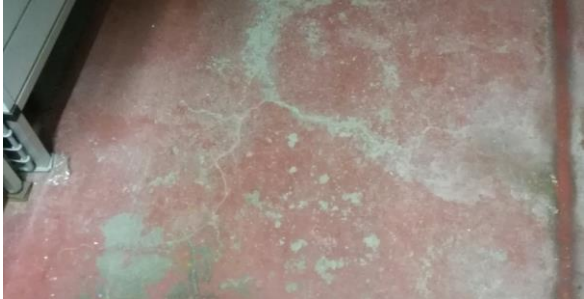
| Pos: | Registrering: | Foto: |
|---|---|---|
| 02.2 | <b>Gulve</b><br>Betongulve fremstår i middelstand.<br><br>Gulvene er præget af lette revner og overfladeslidtage. | <br><i>Kældergulv ved varmecentral</i> |

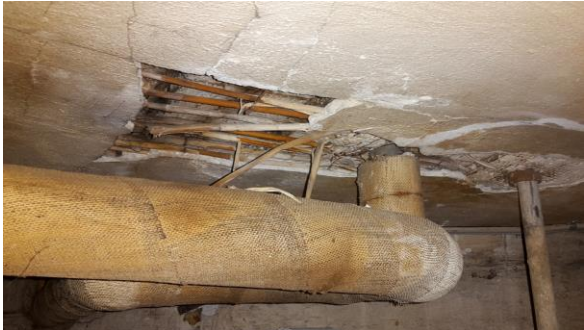
| Pos: | Registrering: | Foto: |
|---|---|---|
| 02.3 | <b>Løfter</b><br>Kælderlofter fremstår i middel stand.<br><br>Lofter er udført som pudset loft med forskallingsbrædder, rørvæv og puds.<br><br>Misfarvninger, lette revner og pudsafskallinger ses på loft i kælder. | <br><i>Pudsafskallinger</i> |

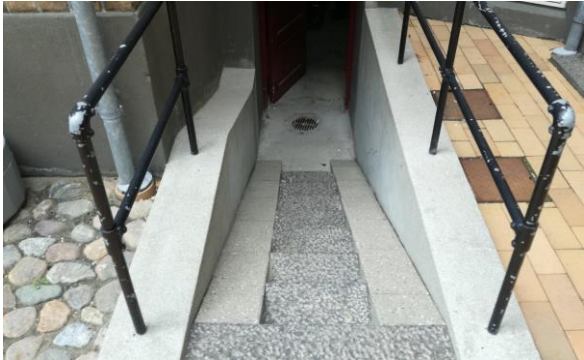
| Pos: | Registrering: | Foto: |
|---|---|---|
| 02.4 | <b>Kældertrapper</b><br>Kældertrapper fremstår i ok stand.<br><br>Trappen er udført i beton og granit.<br><br>Gelændere er i stål og malet sorte, flere steder er malingen slidt af. | <br><i>Kældertrappe til cykelkælder</i> |

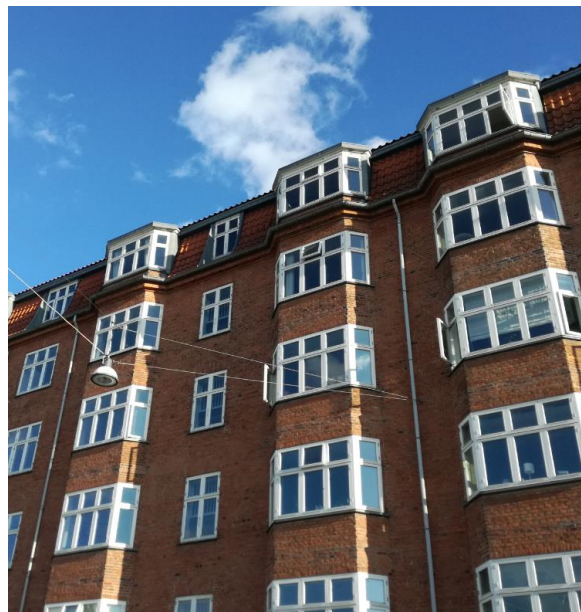
Fuger i stueetagen ser i okay ud, hvor fuger over stueetagen er i under middel stand.

*Facade mod Prags Boulevard*

Det anbefales ligeledes at få gennemgået defekte sålbænke, samt at få fuget facaden partielt. Her er der god mulighed for at få tilset nedløbsrør og bæringer, i forbindelse med der er stillads ved ejendom næste gang.

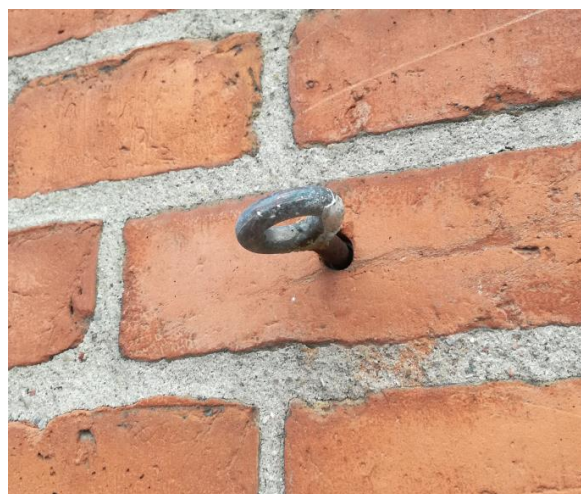
*Øsken ikke fjernet*

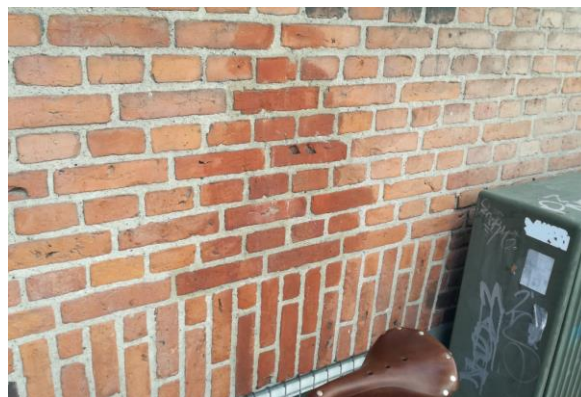
Der er registret fugtophobning under vindue i stueetage på Vermlandsgade 70.

*Fugtophobning*

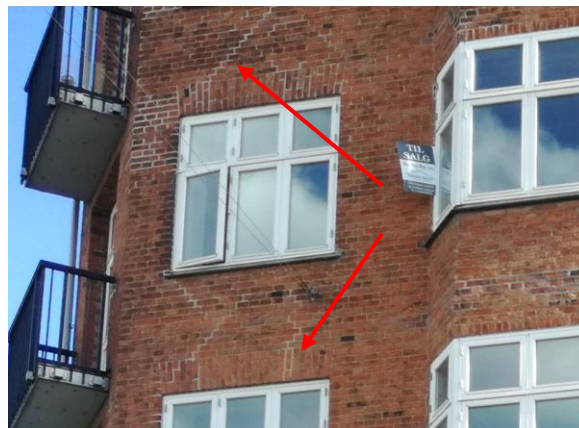
Flere steder over stuetagen er der registret udbedrede sætningsskader.

*Udbedret sætningsskader*

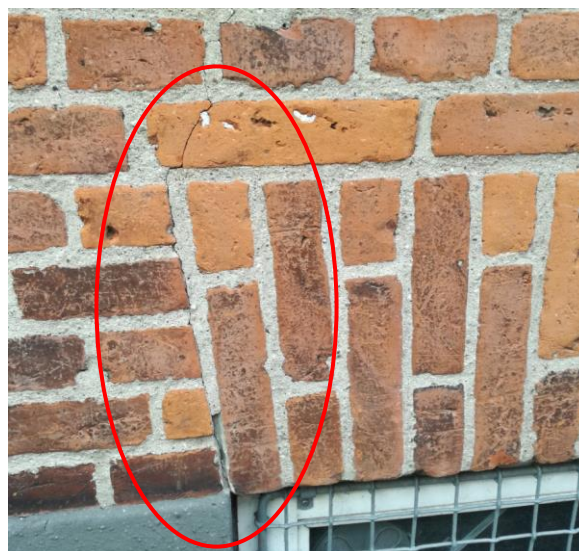
Der er registreret sætningsskade over kælder vindue som ikke er udbedret.

*Sætningsskade i murstik*

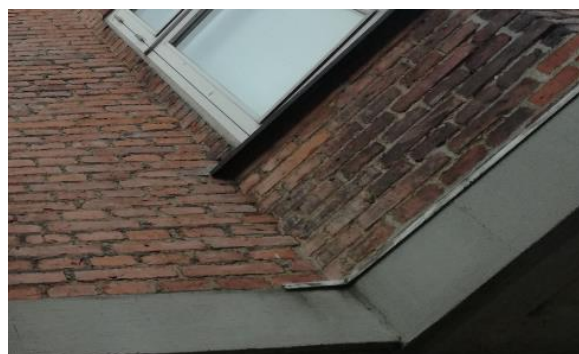
*Slidte fuger på overmur*

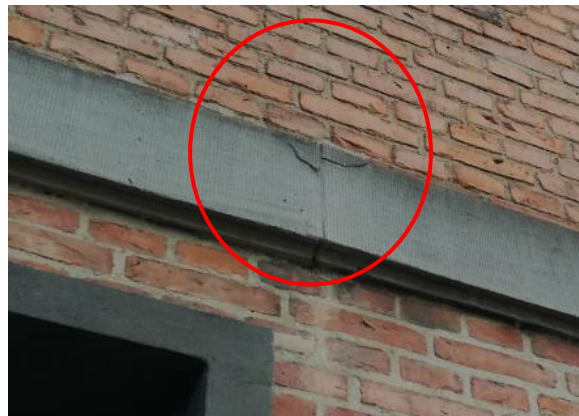
**03.3 Bæltesims**

Bæltesims er revnet på overkant, muligvis grundet fugtafgivning fra murværk.

*Revnet bæltesims*

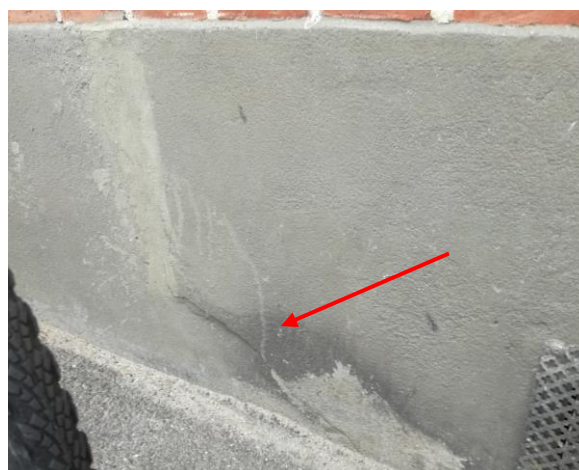
**03.4 Sokkel**

Soklen har enkle sætningsrevner og er mest udsat på Vermlandsgade ud mod vejen.

*Sætningsrevne på offersokkel*

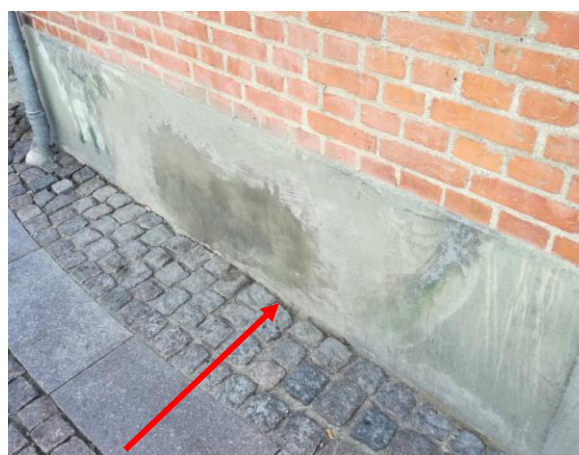
Derudover er der lette fugtskader og enkle pudsafskallinger ved soklens underkant. Grunden hertil kan skyldes opstigende grundfugt samt at regnvandet ligger sig opad soklen.

*Vand ligger sig opad soklen*

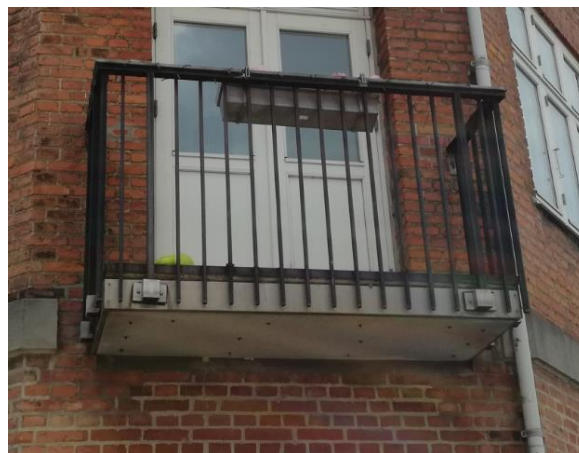
Murværket som altanen støder op imod, er fugtigt. Dette kan skyldes at altanen har fald ind imod murværket.

*Fugt på murværk under altan*

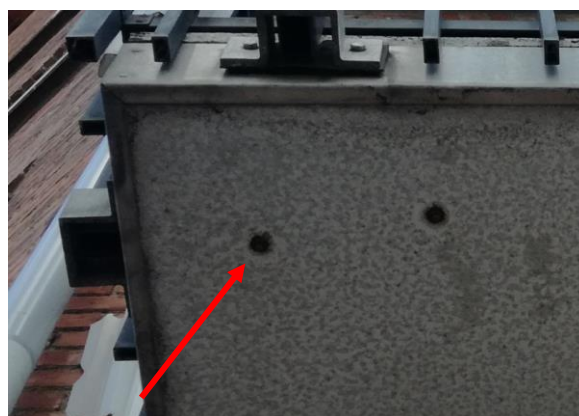
Bolte og møtrikker på altanbundpladen er rustne.

*Rustne bolte og møtrikker på bundplade*

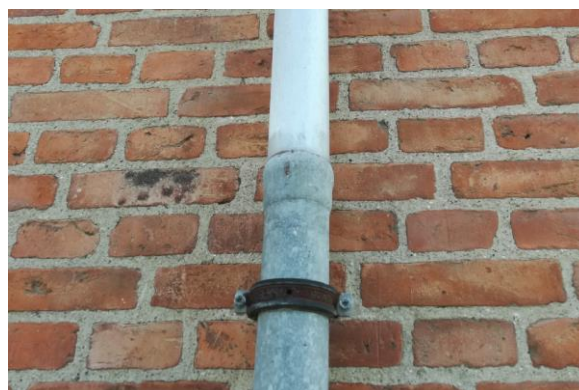
**03.6 Nedløb**

Nedløbsrør fremstår i middel stand og er med galvaniseret overflade på underfacade og i plastrør på overfacade. Enkle bæringer er rustne.

*Rusten bæring*

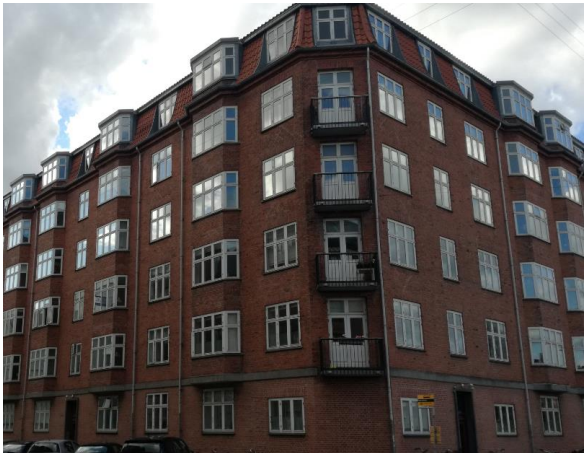
| Pos: | Registrering: | Foto: |
|---|---|---|
| 04.1 | <b>Vinduer til lejligheder</b><br>Vinduerne fremstår i under middel stand.<br>Vinduerne er generelt dannebrogsvinduer i 1-, 2- og 3 fag.<br>I stueetagen er nogle af vinduer alm. 3-fags vinduer. De er alle i træ og udført som 2-lags termoruder.<br><br>Mørtelfugerne omkring vinduerne fremstår i under middel stand og flere steder er de slidte eller faldet ud. | <br><i>Hjørnet mellem Vermlandsgade 72-74</i> |

Vinduerne fremstår generelt i under middel stand. Vinduerne er trævinduer i 2-lags glas, og største delen er dannebrogsvinduer i 1-, 2-, og 3 fag. De resterende vinduer på facaden er alm. 3-fagsvinduer med 2-lag glas. Fuger omkring vinduerne er udført med mørtelfuger og enkle steder er fugen faldet ud eller knækket, dette medføre at regnvand kan trænge ind mellem vinduet og medføre indvendige skader. Lyskasseglas er knuste og det vil forbedre lysforholdene i kælderen at få dem skiftet. Det anbefales af få udskiftet vinduer i gården og på gadesiden, dette er inkl. kældervinduer og altandøre.

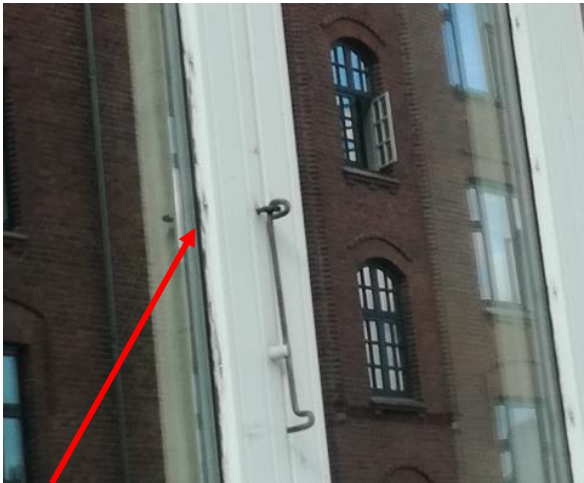
| Pos: | Registrering: | Foto: |
|---|---|---|
| 04.2 | <b>Glaslister</b><br>Glaslister fremstår i under middel stand. | <br><i>Glaslister er slidte</i> |

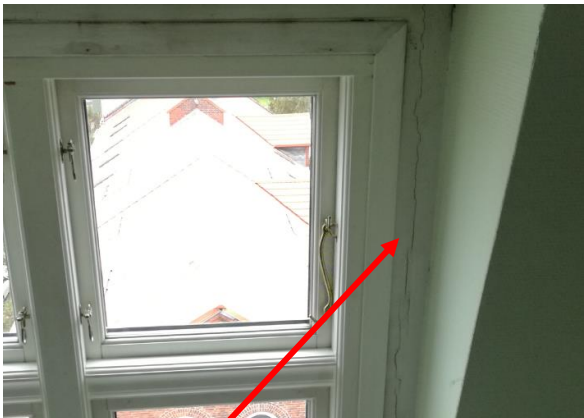
| Pos: | Registrering: | Foto: |
|---|---|---|
| 04.3 | <b>Trappevinduer</b><br>Vinduer fremstår i under middel stand.<br><br>Vinduerne er dannebrogsvinduer i 2-fag med termoruder i 2-lags glas.<br><br>Der er registret revner rundt om vinduet. | <br><i>Vindue på 5. sal – Revnet i siderne</i> |

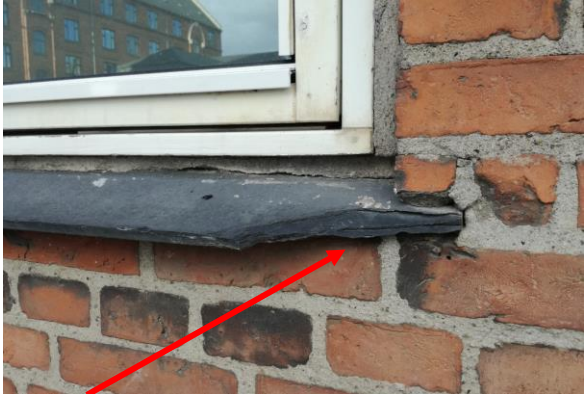
| Pos: | Registrering: | Foto: |
|---|---|---|
| 04.4 | <b>Skifer sålbænke</b><br>Der er registreret knækkede og porøse sålbænke, og flere steder er mørtelfugen faldet ud. | <br><i>Knækket Sølbænk</i> |

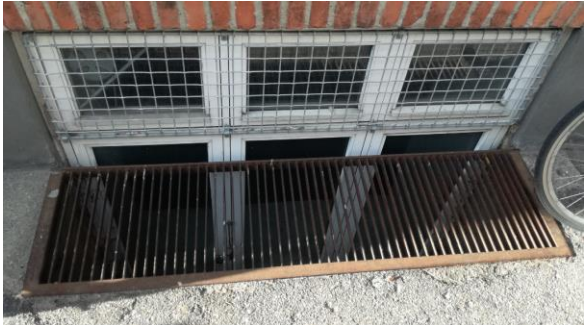
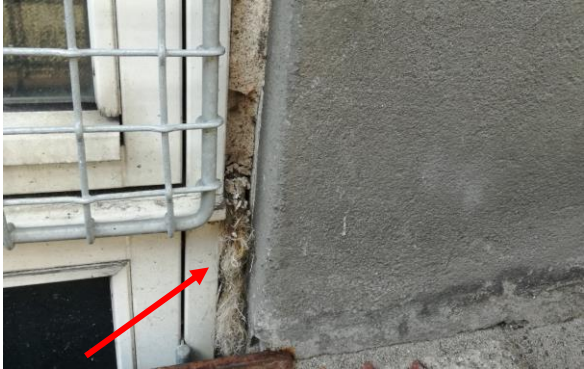
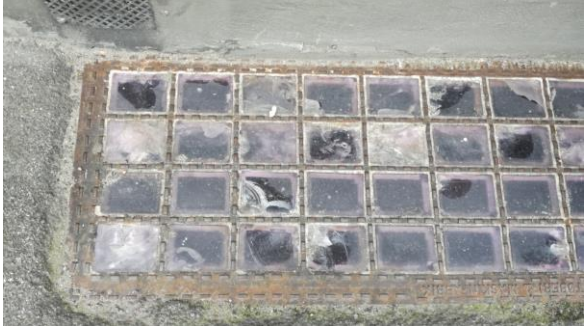
| Pos: | Registrering: | Foto: |
|---|---|---|
| 04.5 | <b>Kælder vinduer mod gade</b><br>Vinduerne fremstår i under middel stand.<br><br>Vinduerne er dannebrogsvinduer i træ og er med 2-lags termoruder.<br><br>Mørtelfugerne omkring kældervinduerne fremstår slidte og enkelte steder er de faldet helt ud.<br><br>Flere glassten i lyskasserne er knust. | <br><i>Kældervindue og lyskasse</i><br><br><i>Fuge faldet helt ud</i><br><br><i>Lyskasse med knuste glassten</i> |

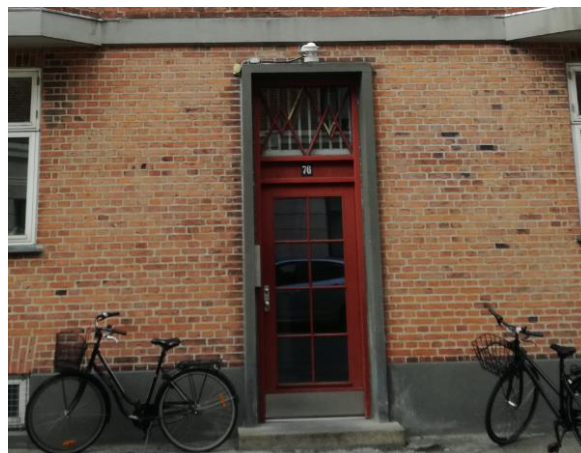
**05.1 Hoveddøre mod gade**

Døren fremstår i middel stand, men der bør udføres en snedkermæssig- og overfladebehandling af døren.

*Opgangsdøre***05.2 Udsmykning af glasparti**

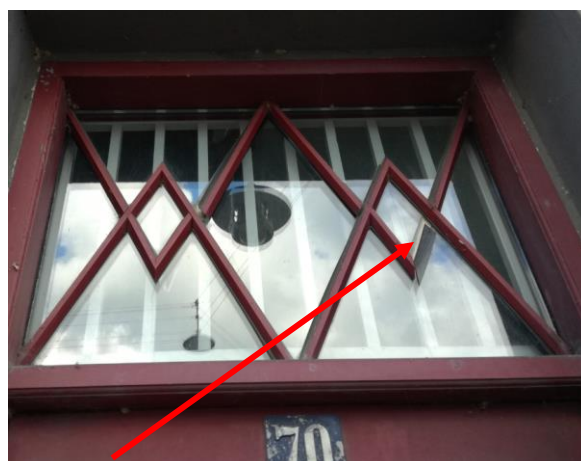
Sprosser mangler på flere døre.

*Manglende sprosser***05.3 Håndtag**

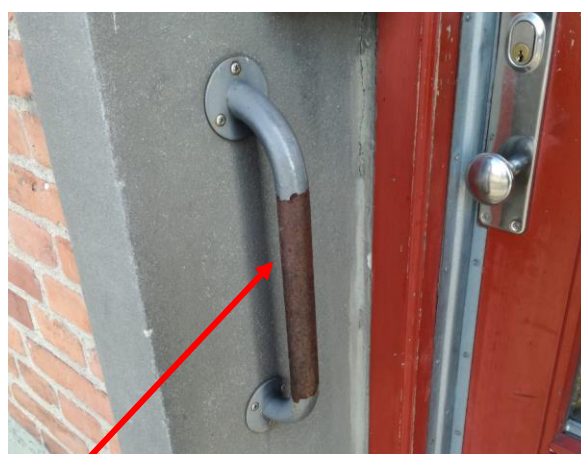
Malingen som beskytter håndtaget er slidt af, det anbefales at få håndtagene udskiftet.

*Rustent håndtag*

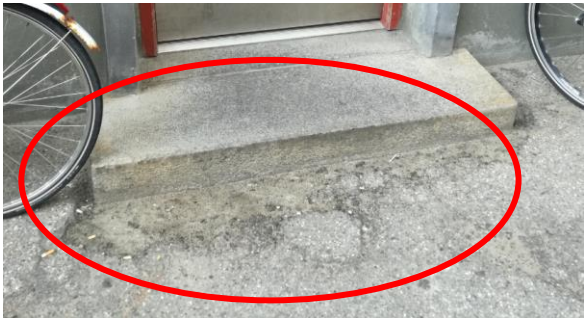
| Pos: | Registrering: | Foto: |
|---|---|---|
| 05.4 | <b>Trappetrin</b><br>Asfalten omkring hoveddørenes trappetrin er smulderet og porøs. | |
| | | <i>Asfalt omkring trappetrin</i> |

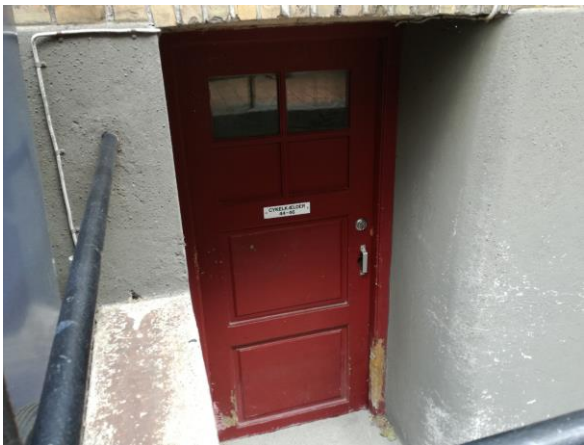
| Pos: | Registrering: | Foto: |
|---|---|---|
| 05.5 | <b>Kælderdoor mod gård</b><br>Døren fremstår i under middel stand.<br><br>Malingen er skallet af flere steder. | |
| | | <i>Kælderdoor til cykelkælder</i> |

Bitrappedøre og kælderdøre fremstår i under middel stand. Vi anbefaler at få dørene renoveret inden for de næste par år.

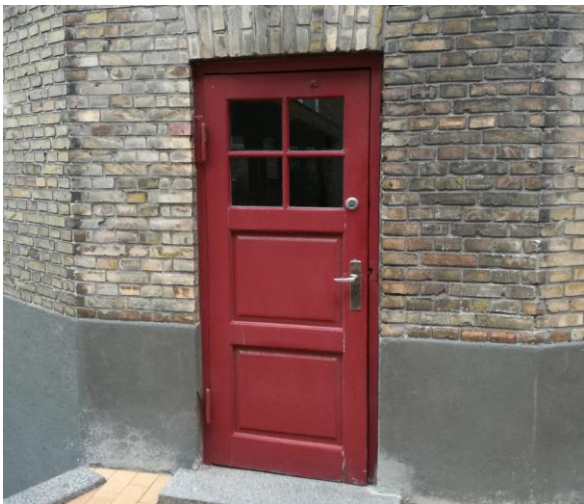
| Pos: | Registrering: | Foto: |
|---|---|---|
| 05.6 | <b>Hoveddoor mod gård</b><br>Døren fremstår i under middel stand.<br><br>Malingen er skallet af flere steder. | |
| | | <i>Hoveddoor til bitrappe</i> |

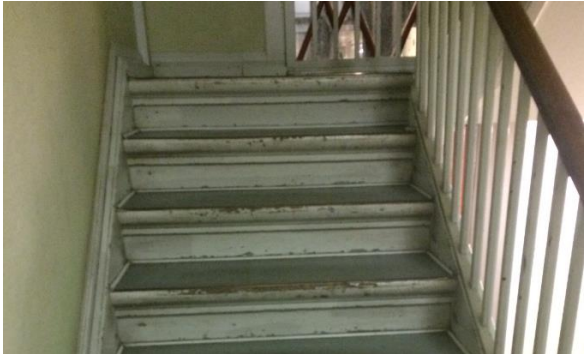
| Pos: | Registrering: | Foto: |
|---|---|---|
| 06.1 | <b>Hovedtrappe</b><br>Hovedtrapper fremstår generelt i middel stand.<br>Belægningen på trin og reposer er lino-<br>leum. | <br><i>Hovedtrappe</i> |

reposer og med malerbehandling af væg- og loftoverflader, samt med malerbehandling af træværk. Gulvene i hovedopgangene er udført i terrazzo, og har ingen registrerede revner. Den besigtigede bagtrappe fremstår i pæn stand, og der er ikke yderligere bemærkninger til den. Det anbefales af få hovedtrapperne gennemgået, renoveret og malet.

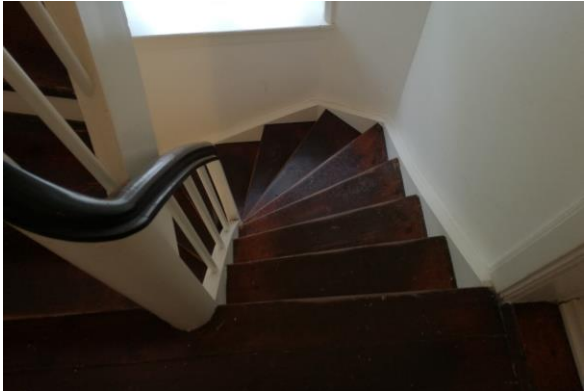
| Pos: | Registrering: | Foto: |
|---|---|---|
| 06.2 | <b>Bitrappe</b><br>Bitrapperne fremstår generelt i pæn stand. | <br><i>Bitrappe</i> |

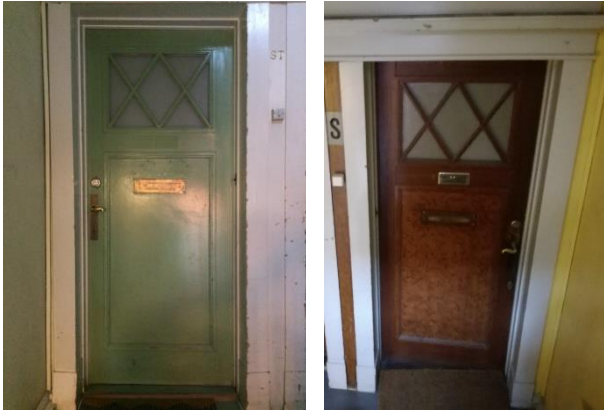
| Pos: | Registrering: | Foto: |
|---|---|---|
| 06.3 | <b>Døre på hovedtrappe</b><br>Dørene på hovedtrapperne er de oprinde-<br>lige.<br><br>Dørene er i træ og håndtag, brevsprække,<br>navneskilte og ringeklokker er i messing.<br>Håndtaget er et klassisk s-greb. | <br><i>Døre på hovedtrapper</i> |

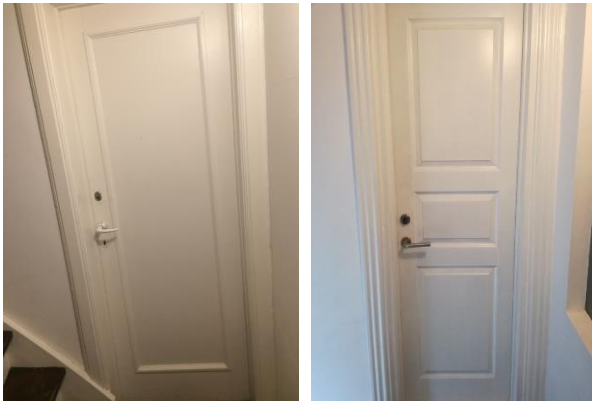
| Pos: | Registrering: | Foto: |
|---|---|---|
| 06.4 | <b>Døre på bitrappe</b><br>De besigtigede døre på bitrappen fremstår i forskellige stand samt i forskellige modeller. | |
| | | <i>Døre på bagtrappen</i> |

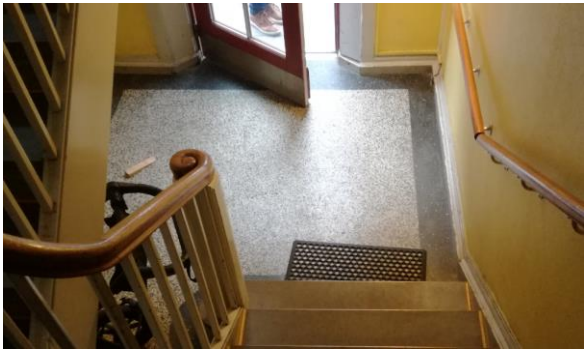
| Pos: | Registrering: | Foto: |
|---|---|---|
| 06.5 | <b>Gulve</b><br>Terrazzogulve i besigtiget hovedopgang fremstår i pæn stand. | |
| | | <i>Terrazzogulv</i> |

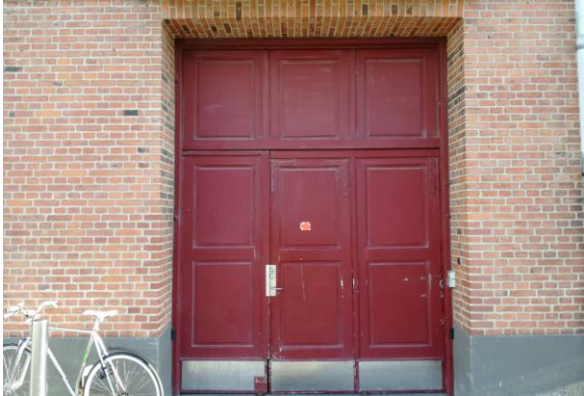
| Pos: | Registrering: | Foto: |
|---|---|---|
| 07.1 | <b>Port udvendig</b><br>Porten fremstår i middelstand.<br>Der ses flere udvendige overfladeskader. | <br><i>Hovedport fra gade</i> |

Det anbefales at porten gennemgås af en snedker og at der foretages årligt eftersyn.

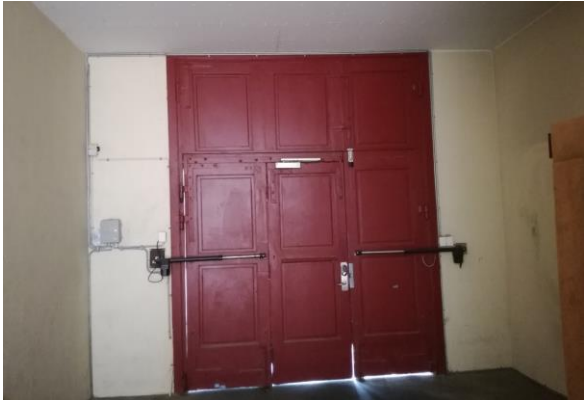
| Pos: | Registrering: | Foto: |
|---|---|---|
| 07.2 | <b>Port indvendig</b><br>Porten fremstår i ok stand.<br>Porten er elektrisk styret. | <br><i>Hovedport fra gård</i> |

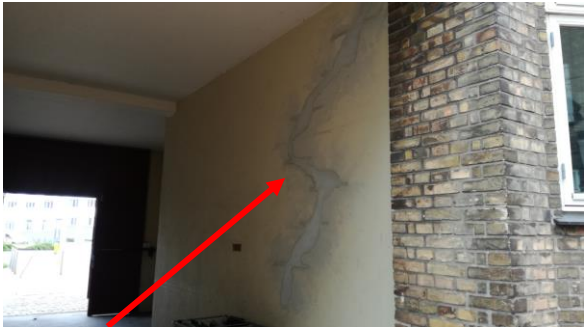
| Pos: | Registrering: | Foto: |
|---|---|---|
| 07.3 | <b>Port gennemgang</b><br>Den benyttes som adgang til gården fra gaden.<br><br>Loftet er pladebeklædt og væggene er i pudset murværk.<br><br>Der er tidligere blevet udbedret sætnings-skade på væggen. | <br><i>Udbedret sætningsskade</i> |

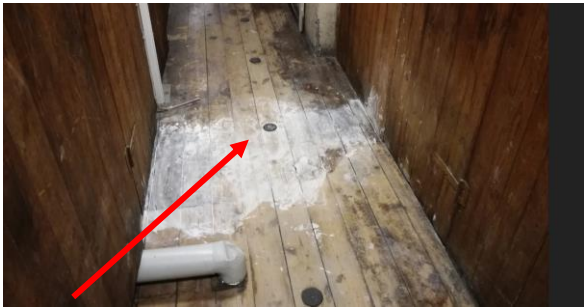
| Pos: | Registrering: | Foto: |
|---|---|---|
| 08.1 | <b>Gulv i loftrum</b><br>Gulv i loftrum er med træbeklædning og propper.<br>Propper i gulvet kan indikere at der tidligere er foretaget efterisolering. | <br><i>Propper</i> |

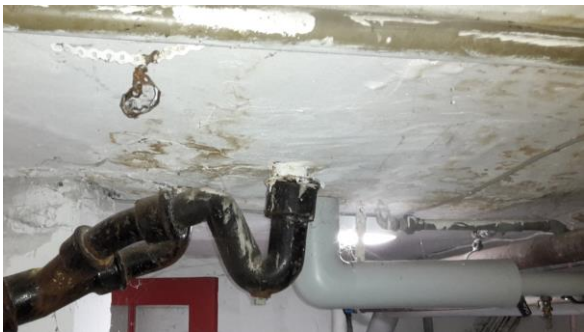
| Pos: | Registrering: | Foto: |
|---|---|---|
| 08.2 | <b>Kælderloft</b><br>Lofter i kælder fremstår i under middel stand.<br><br>Lofter er udført som pudset loft med forskallingsbrædder, rørvæv og puds.<br><br>Misfarvninger, lette revner og pudsafskallinger ses på loft i kælder. | <br><i>Loft i cykelkælder</i> |

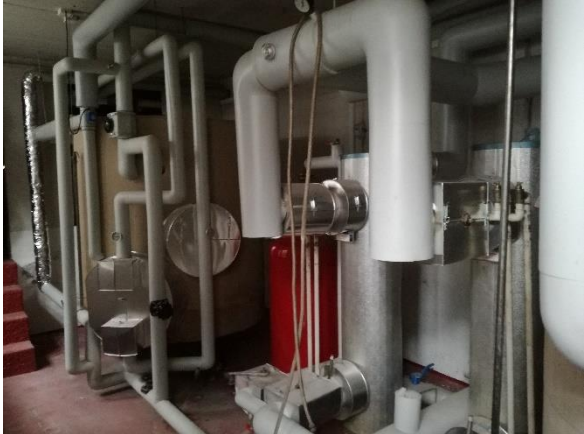
| Pos: | Registrering: | Foto: |
|---|---|---|
| 11.1 | <b>Varmecentral</b><br>Ejendommen er etableret med fjernvarme som er placeret i kælderen.<br><br>I midten ses ekspansionsbeholderen (rød) og i siderne ses to varmtvandsbeholdere. | <br><i>Varmecentral</i> |

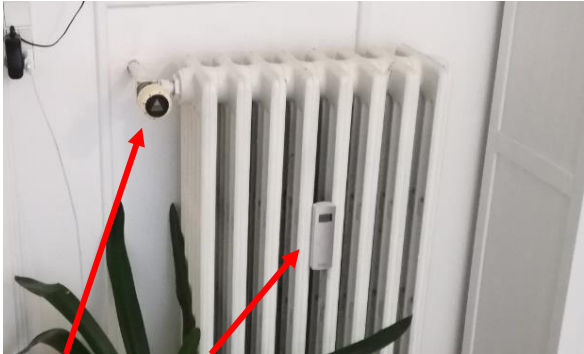
| Pos: | Registrering: | Foto: |
|---|---|---|
| 11.2 | <b>Radiator</b><br>Der er placeret radiator i lejlighedens midte. Radiator og termostat er af ældre dato. Elektrisk varmemåler fremstår forholdsvis ny. | <br><i>Termostat og varmemåler</i> |

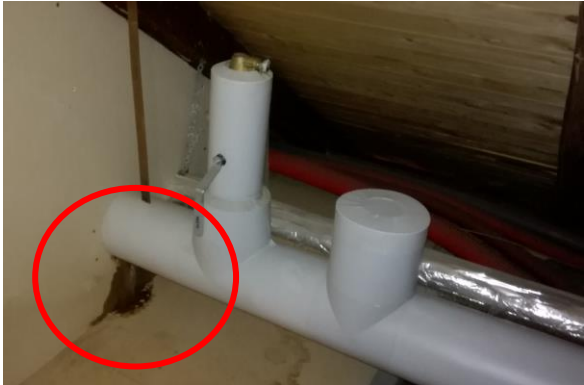
| Pos: | Registrering: | Foto: |
|---|---|---|
| 11.3 | <b>Automatudlufter</b><br>Der er registreret vandskade ind mod væg, dette skal kontrolleres nærmere. | <br><i>Vandskade</i> |

- Udbedring af vandskade, ved automatudlifter på loftrum

Energimærket er gyldigt i 10 år og frem til år 2027, men hvis der inden da sker store ombygninger eller renoveringer, skal mærkerne opdateres. Ejendommen er forsynet med fjernvarme som fremstår i pæn stand. Det er muligt at flere lejligheder har el-radiatorer som supplerende varmekilde. Det er altid en god idé at føre driftsjournal med månedlige aflæsninger af forbrugsmålere (fjernvarme, vand, varmt vand og el) samt termometre og manometre. Det anbefales at køre årlig service på varmecentralen og at få udbedret vandskaden på loftet, jf. foto 11.3.

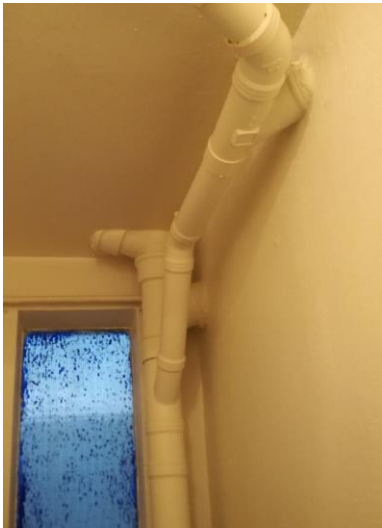
| Pos: | Registrering: | Foto: |
|---|---|---|
| 12.1 | <b>Faldstamme i lejlighed</b><br>Faldstamme i besigtiget lejligheder fremstår i middel stand. | |
| | | <i>Faldstamme på toilet</i> |

Det anbefales at få spulet faldstammerne hvert 5. år og få udført en relining af faldstammerne.

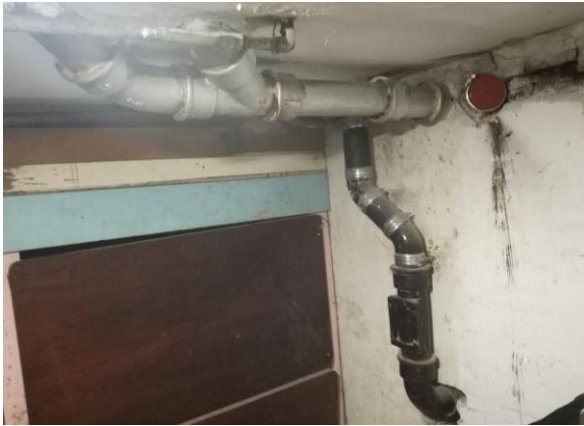
| Pos: | Registrering: | Foto: |
|---|---|---|
| 12.2 | <b>Faldstammer i kælder</b><br>Besigtigede faldstammer er i kælder er støbejerns faldstammer og fremstår i middel stand. | |
| | | <i>Faldstammer i kælder</i> |

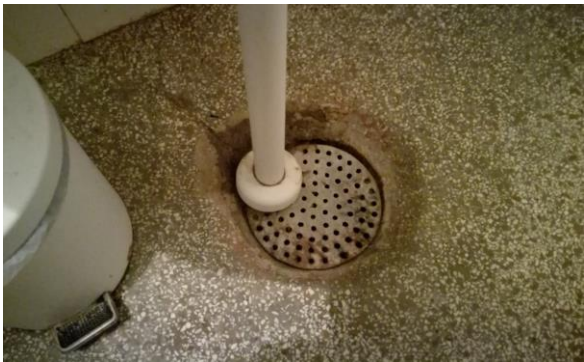
| Pos: | Registrering: | Foto: |
|---|---|---|
| 12.3 | <b>Afløb i lejlighed</b><br>Afløb fremstår i middel stand.<br>Der er registreret lette revner og afskallinger i terrazzogulvet på det besigtigede toilet. | |
| | | <i>Afløb på toilet</i> |

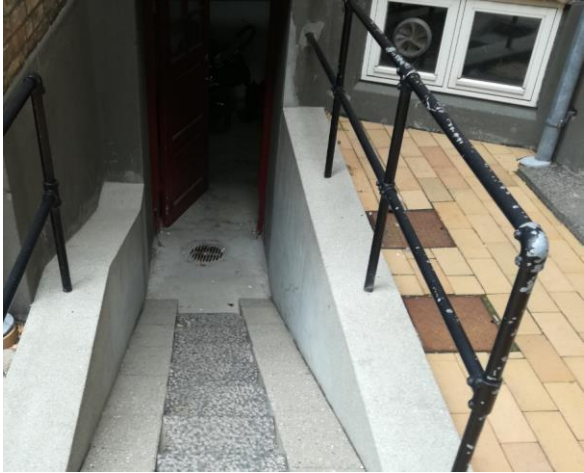
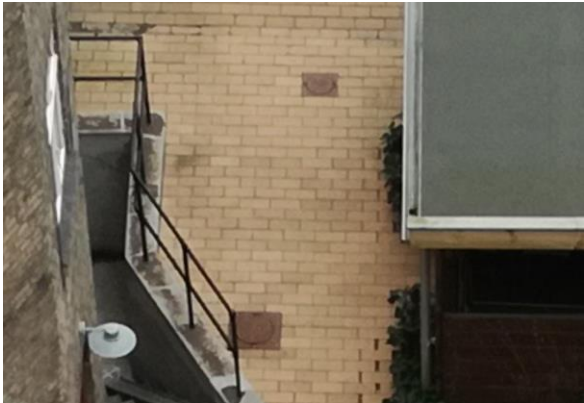
| Pos: | Registrering: | Foto: |
|---|---|---|
| 13.1 | <b>Kloak/afledning af vand</b><br>Kloak og afvanding placeret i gården. | <br><i>Kloak i gård</i><br><br><i>Kloak i gård</i> |

Kloakken er ikke besigtiget i forbindelse med denne rapport. Vi anbefaler at få fortaget en tv-inspektion og en højtrykspuling af ejendommens kloakledninger.

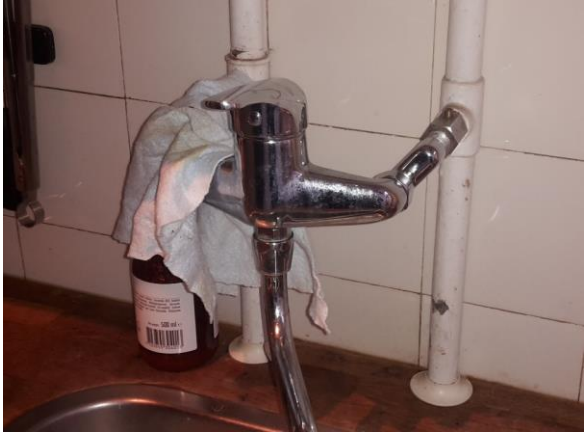
| Pos: | Registrering: | Foto: |
|---|---|---|
| 14.1 | <b>Rørføring</b><br>Udvendig rørføring af brugsvand, besigtiget i lejlighed. | <br><i>Brugsvand i køkken</i> |

Vandinstallationerne fremstår ikke i god stand. Foreningen oplyste om, at der er lavt tryk på det kolde brugsvand i flere lejligheder, samt enkle tidligere vandskader. Derfor bør ejendomme få nye hovedledninger samt få renoveret lodrette stigstrengene.

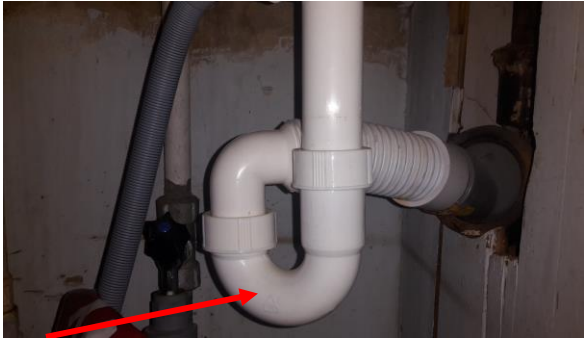
| Pos: | Registrering: | Foto: |
|---|---|---|
| 14.3 | <b>Vandlås</b><br>Vandlås besigtiget i lejlighed fremstår i pæn stand. | <br><i>Vandlås</i> |

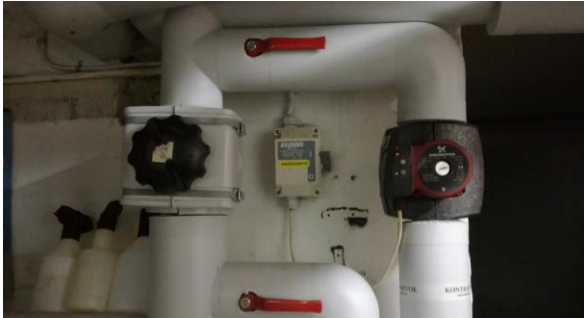
| Pos: | Registrering: | Foto: |
|---|---|---|
| 14.4 | <b>Cirkulationspumpe</b><br>Cirkulationspumpen er placeret i kælder og fremstår i pæn stand. | <br><i>Cirkulationspumpe</i> |

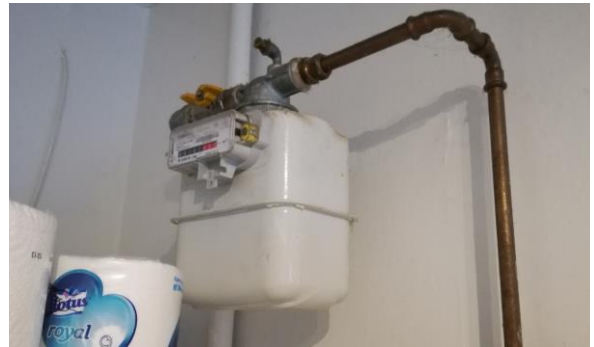
**15.1 Gasmåler**

Der er registret gasmåler i lejlighed.

*Gasmåler*

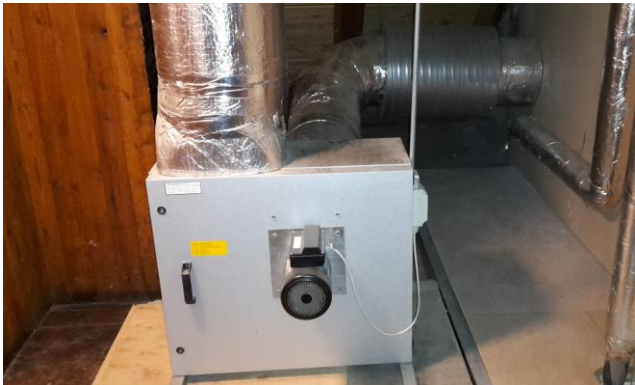
| Pos: | Registrering: | Foto: |
|---|---|---|
| 16.1 | <b>Ventilationsaggregat</b><br>Ventilationsaggregatet fremstår i pæn stand. | <br><i>Ventilationsaggregat i loftrum</i> |

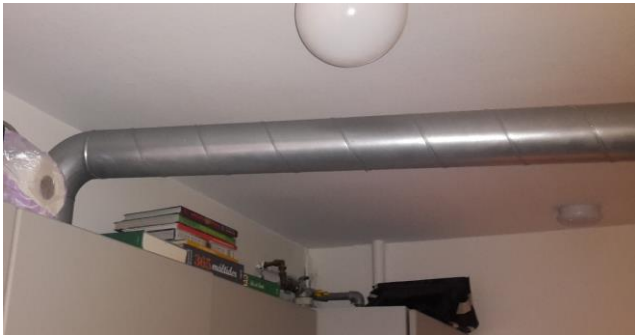
| Pos: | Registrering: | Foto: |
|---|---|---|
| 16.2 | <b>Aftrækskanal i køkken</b><br>Aftræk fra køkken suges via mekanisk ud-sugning, med afkast over tag. | <br><i>Ventilationsrør</i> |

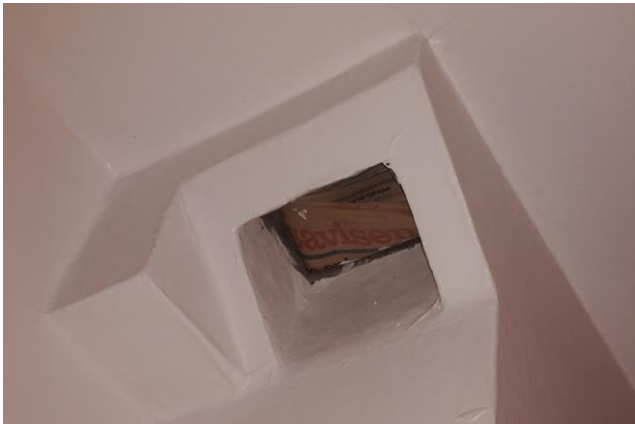
| Pos: | Registrering: | Foto: |
|---|---|---|
| 16.3 | <b>Lukket aftrækskanal i køkken</b><br>Aftrækskanal blokeret i besigtiget lejlighed. | <br><i>Blokeret aftrækskanal</i> |

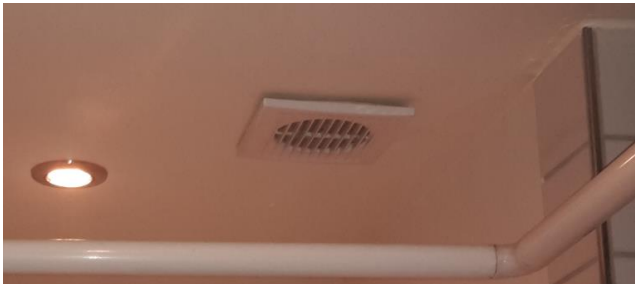
| Pos: | Registrering: | Foto: |
|---|---|---|
| 16.4 | <b>Aftrækskanal i badeværelse</b><br>Der er mekanisk aftræk i besigtiget lejlighed. | <br><i>Mekanisk ventilation på toilet</i> |

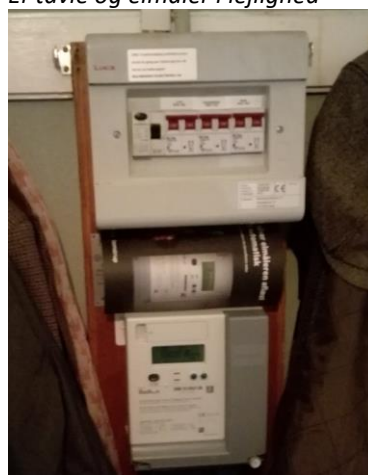
*El-tavle og elmåler i lejlighed*

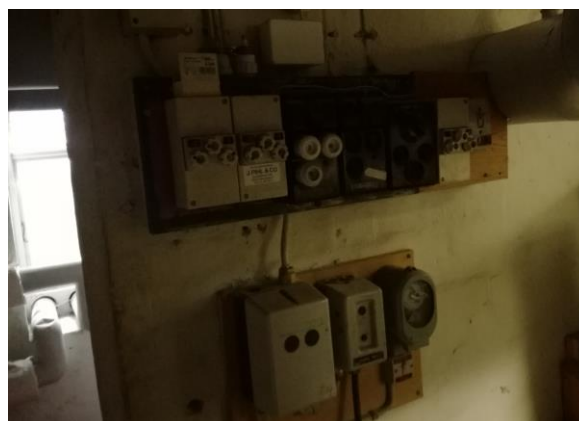
**17.2 Elinstallation i kælder**

Elinstallation i kælder er af ældre dato.

*Elinstallation*

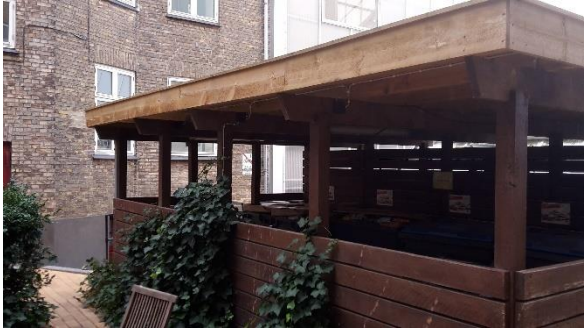
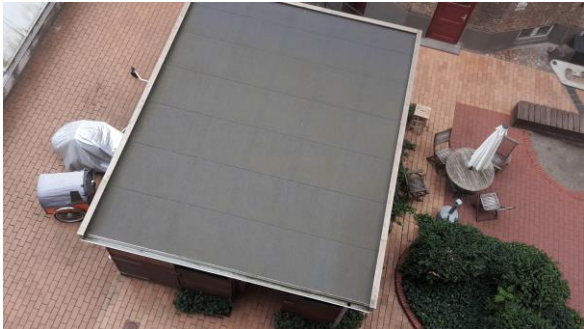
| Pos: | Registrering: | Foto: |
|---|---|---|
| 18.1 | <b>Affaldsskur i gård</b><br>Fremstår i pæn stand.<br><br>Skuret er opført som trækonstruktion med tagpap tag. | <br><i>Skraldeskur</i><br><br><i>Tagpap tag</i> |

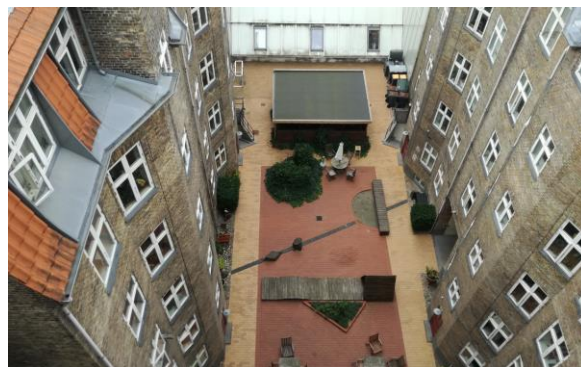
**19.1 Fællesareal i gård**

Gården fremstår i pæn stand og med et flot arkitektonisk udtryk.

*gård*

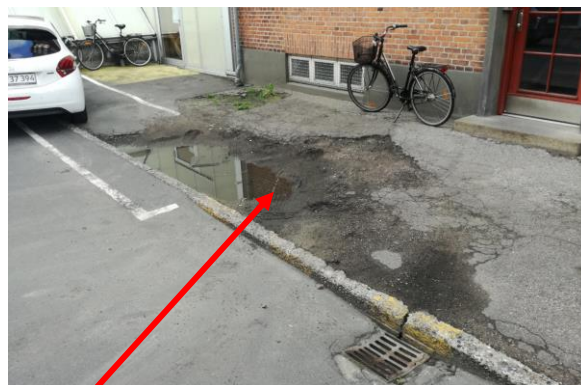
Asfalten er revnet og helt væk flere steder ud mod parkeringspladsen.

*Asfalt helt væk*

Gården er belagt med teglklinker i gule og røde nuancer og har et affaldsskur placeret i den vestlige del af gården. Belægningen i gården fremstår i pæn stand og er uden de store anmærkninger. Belægningen ud mod gaden, fremstår i ok stand. Ud mod p-pladsen mangler der asfalt i store plamager. Det anbefales at udskifte skadede fliser løbende og at få lagt nyt asfalt i de bare plamager ud mod p-pladsen.

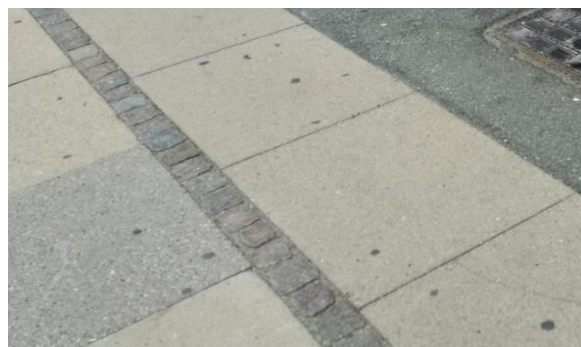
Fliser, chaussesten og granitfliser fremstår i ok stand.

*Fliser og chaussesten på Vermlandsgade*

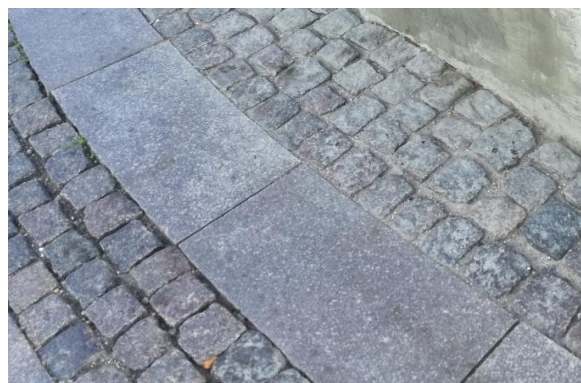
*Granit fliser på Prags Boulevard*
