Visuel Einstallations Rapport for

Bjergbakkevej 112,  
2600 Glostrup

# VISUEL ELINSTALLATIONS RAPPORT

Rapport udført af:

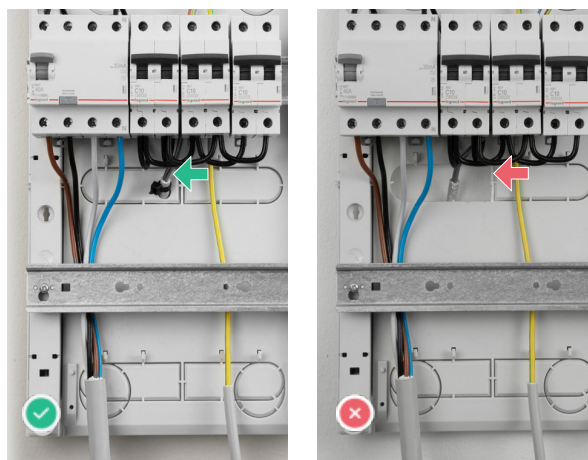
#### Skade nr. 1

Der er for store åbninger ved kabelindføringer i eltavlen

Åbninger i el-tavlen overstiger de lovmæssige krav. Kravet følger alderen på el-tavlen, og ikke alderen på boligen.

**Billedeksempel** på lignende skade

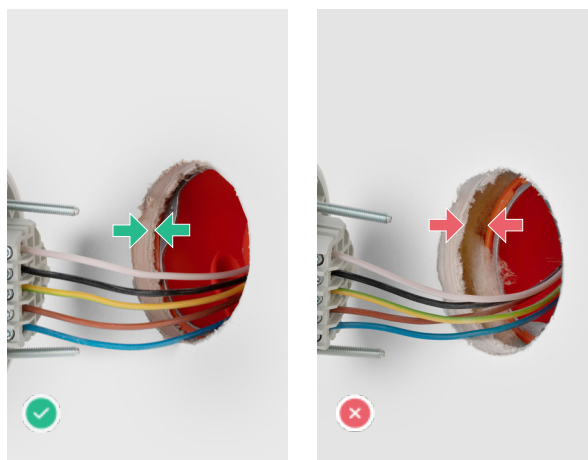
#### Skade nr. 2

Der er for store åbninger ved dåse bag/over lampeudtag.

Åbninger i dåsen overstiger de lovmæssige krav.

En dåse skal altid overholde de tætningskrav der er fra sikkerhedsstyrelsen og fabrikanten. Huller i dåsen, samt de åbninger der er ved kabelgennemføringer må ikke være for store. En dåse er fungere som et lukket rum for kabelsaml...

Billedeksempel på lignende skade

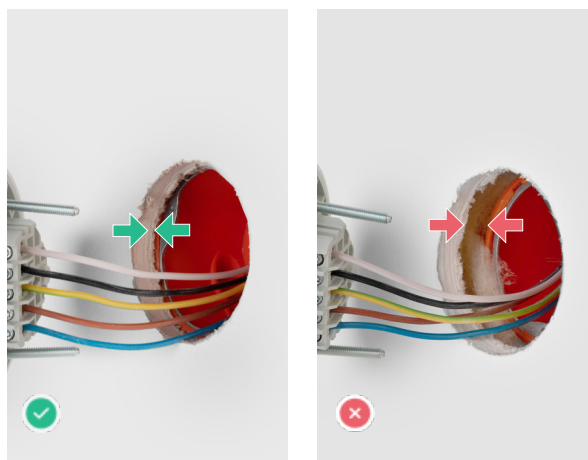
#### Skade nr. 3

Der er for store åbninger ved dåse bag/over lampeudtag.

Åbninger i dåsen overstiger de lovmæssige krav.

En dåse skal altid overholde de tætningskrav der er fra sikkerhedsstyrelsen og fabrikanten. Huller i dåsen, samt de åbninger der er ved kabelgennemføringer må ikke være for store. En dåse er fungere som et lukket rum for kabelsaml...

Billedeksempel på lignende skade

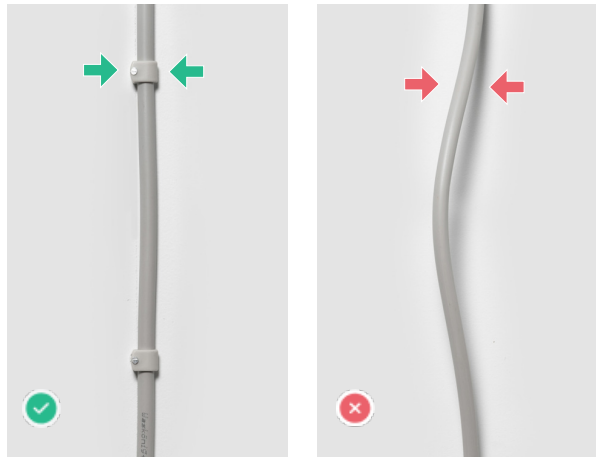
**Skade nr. 4**

Enkelte kabler mangler fastgørelse.

Kabler i den faste del af installationen, skal altid være fastgjort til de relevante bygningsdele.

Er kabler ikke fastgjort forsvarligt, kan de bevæge sig ved berøring. Er der for meget bevægelse i kablerne, risikere man at kobberet knækker. Der kan så opstå en løs forbindelse, der i yderste tilfælde kan resulteret i at der kan...

Billedeksempel på lignende skade

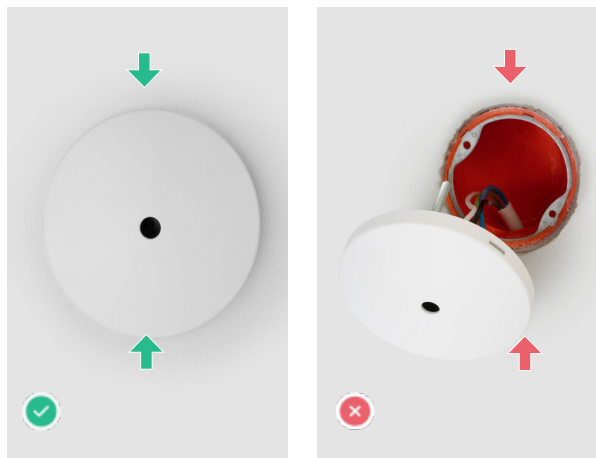
**Skade nr. 5**

Der er ét lampeudtag, som ikke er fastgjort.

Lampeudtag skal altid være forsvarligt fastgjort til relevante bygningsdele.

Er lampeudtag ikke fastgjort forsvarligt, risikere man at der opstår åbninger så store, at der kan være berøringsfare. Derudover kan samlingerne/tilslutningerne svækkes ved hyppige bevægelser af lampeudtag. Aflastning af kabler, d...

Billedeksempel på lignende skade

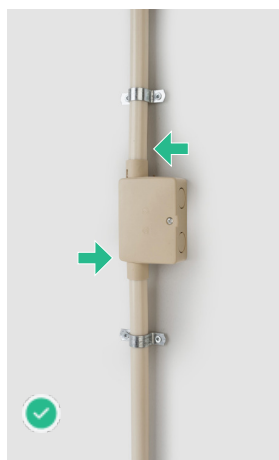
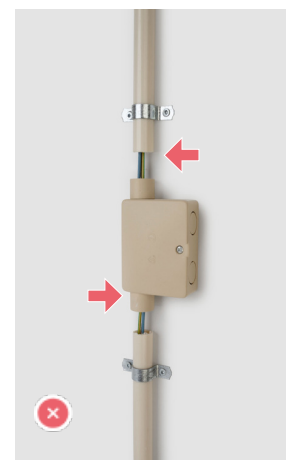
#### Skade nr. 6

Kabler / rør er ikke ført korrekt i dåse.

Den fysiske beskyttelse af kablet forringes, når kablet ikke er ført korrekt i en dåse. Risikoen for brand vurderes som lav.

Kabler eller rør skal altid føres ind i dåsen med rør eller yderkappe. Den inderste del af kablet, der sidder direkte på kobberet, kaldes for grundisolering. Det er den del der er farvet i brun, sort, blå, grøn/gul o. s. v. Grundi...

**Billedeksempel** på lignende skade
