Realsyn+ for

Egøjevej 9,
4600 Køge

Dato for besigtigelse: 18-02-2026

LITRA A - Beboelse

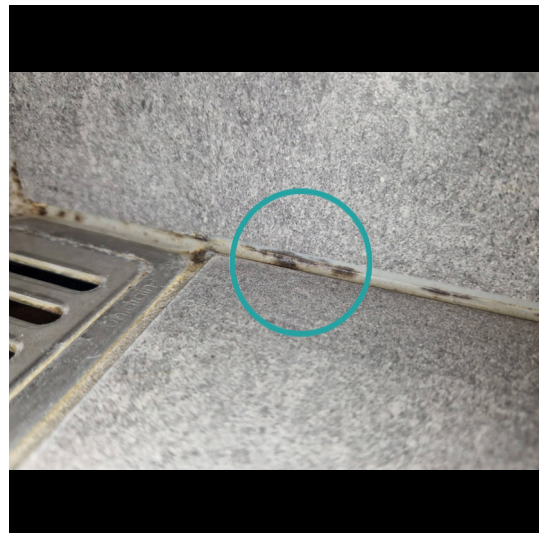
Stueplan

Der er defekte/revnede fuger i bruseniche ved gulv

Der er tale om fuger, som er direkte vandbelastede, hvorfor der er risiko for skader på de omkringliggende konstruktioner og installationer.

Eftergang af fuger

Udbedringseksempel: Eftergang af fuger. Eksisterende fuger udskæres. Underlaget rengøres omhyggeligt, fugesider affedtes.

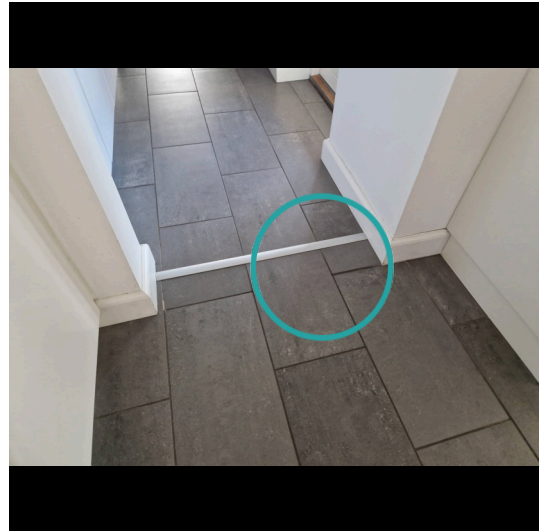
Stueplan

Der er revnede mørtelfuger samt gulvklinter med begrænset vedhæftning til underlaget mod tilbygning

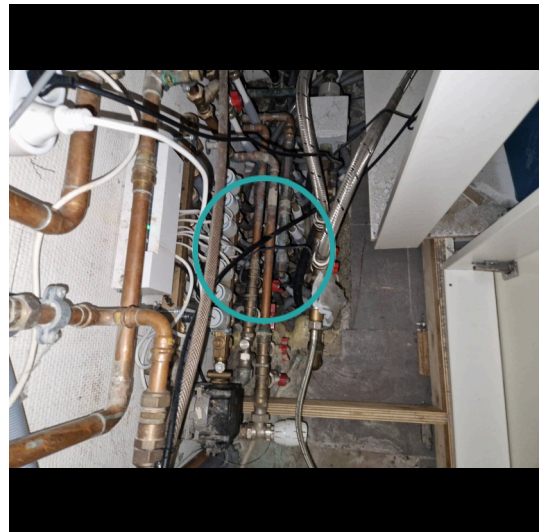
Stueplan

Der er ikke fuldstøbt/støbt omkring rør i teknikgraven

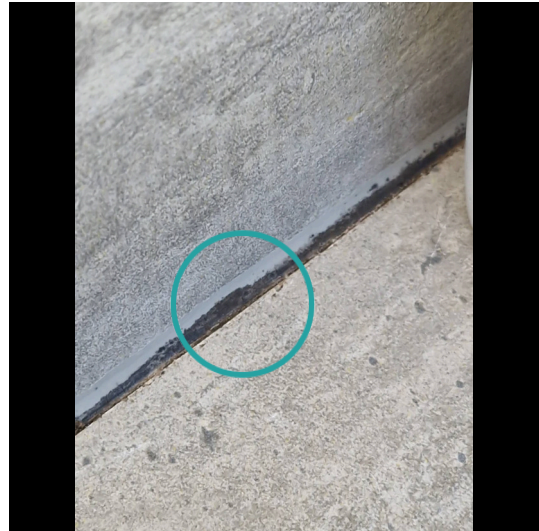
Elastiske fuger/hjørnefuger har fugeslip i bruseniche

Der er tale om fuger, som er direkte vandbelastede, hvorfor der er risiko for skader på de omkringliggende konstruktioner og installationer.

Udbedringseksempel: Eftergang af fuger. Eksisterende fuger udskæres. Underlaget rengøres omhyggeligt, fugesider affedtes. Der fuges med elastisk, vådrums silikonefugemasse.

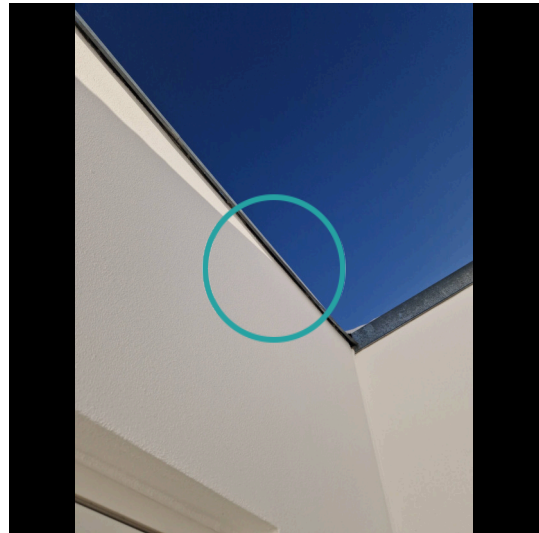
Tag

Der er ikke udført tilstrækkelig ventilation langs tagfod / i kip

Forholdet kan medføre fugtproblemer og måske skader i tagkonstruktionen på længere sigt.

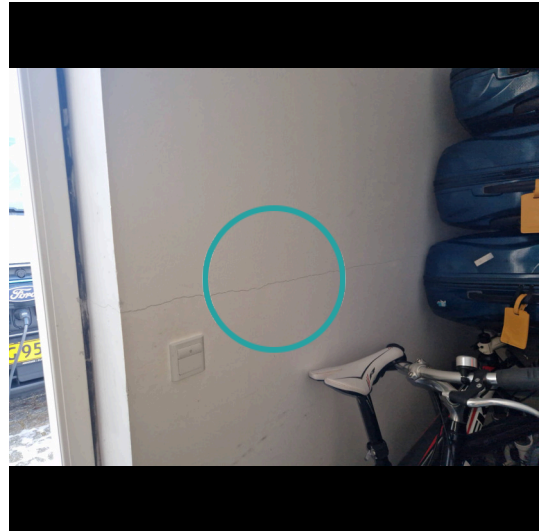
Stueplan

Der er registreret revner i vægge f.eks mod beboelsen og ved døren

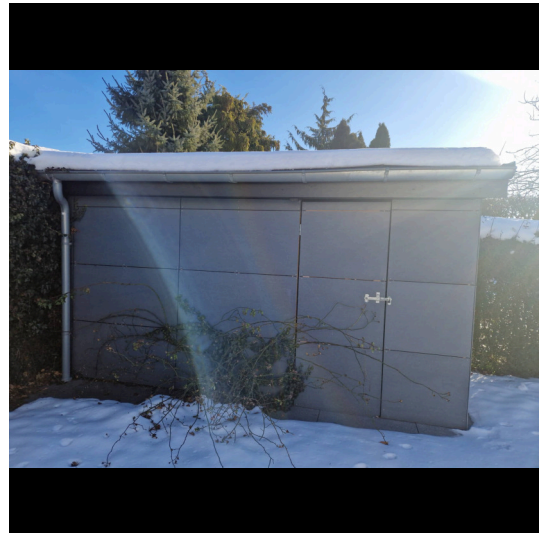
Døre/vinduer/porte

Døren kan ikke åbne
