# TILSTANDSRAPPORT

E/F Østerdalen

**PEJKON**

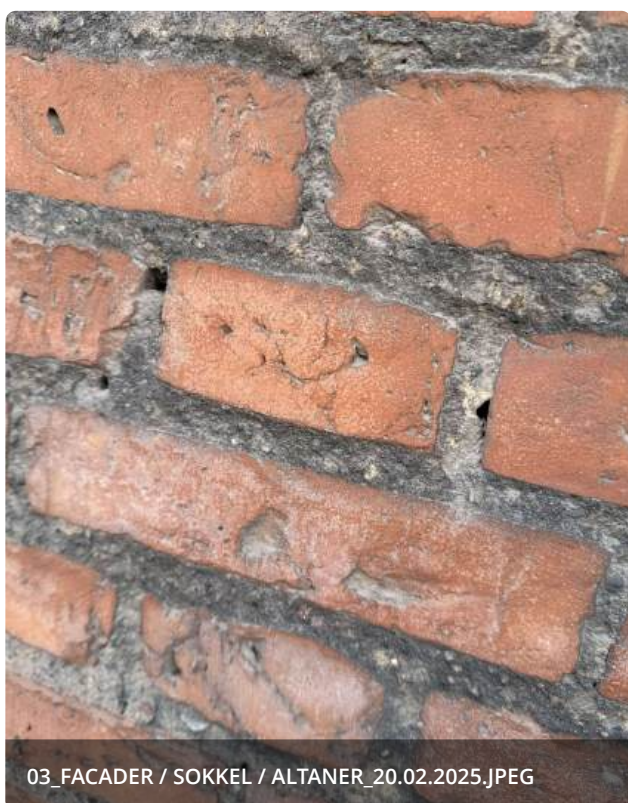
03\_FACADER / SOKKEL / ALTANER\_20.02.2025.JPEG

Murværk med huller

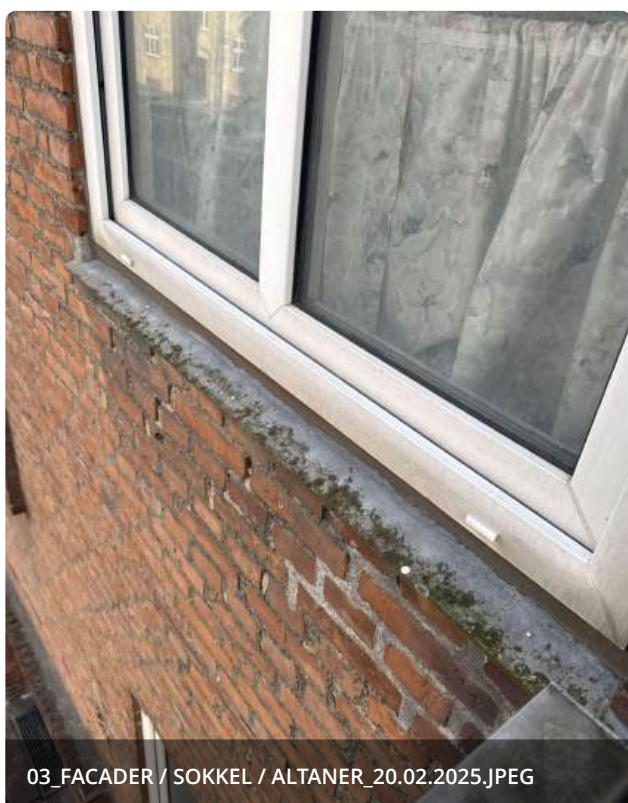
03\_FACADER / SOKKEL / ALTANER\_20.02.2025.JPEG

Sålbænke af skifer

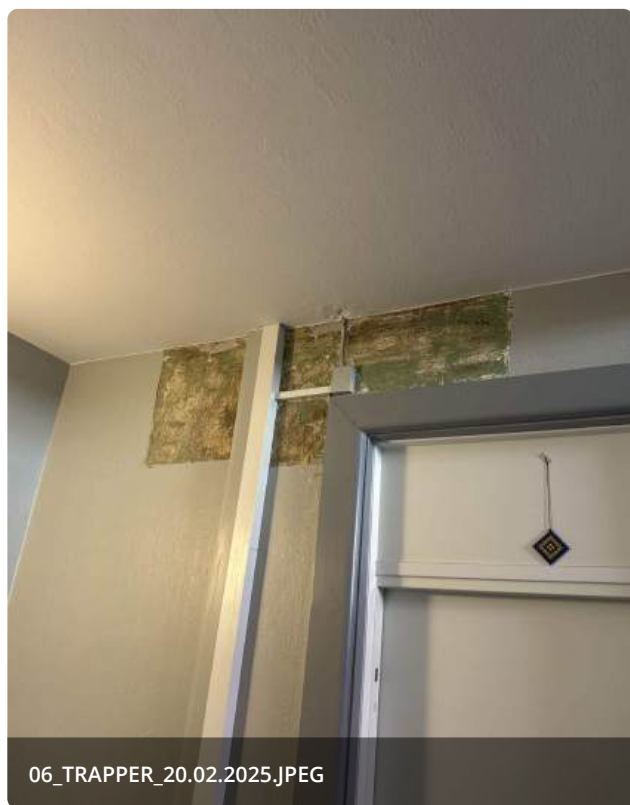
Malerreparation

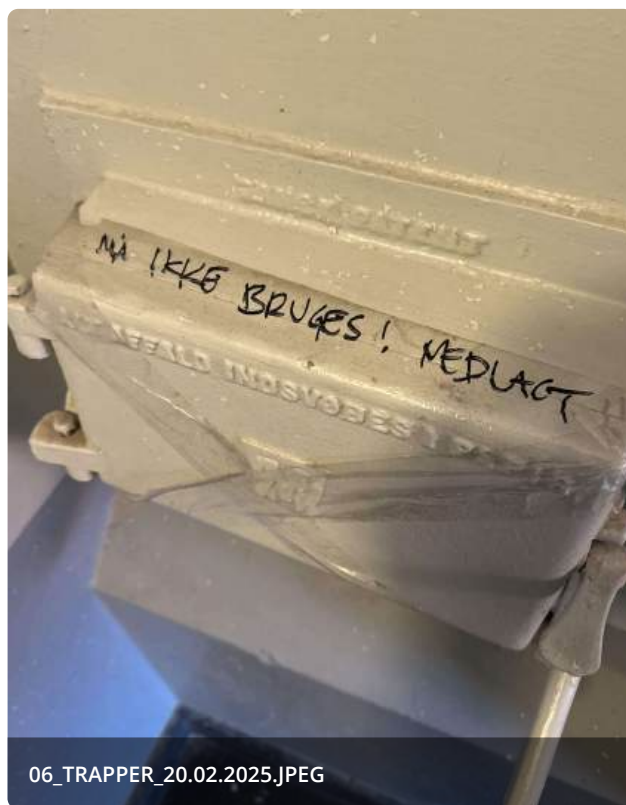
Affaldsskakt nedlagt

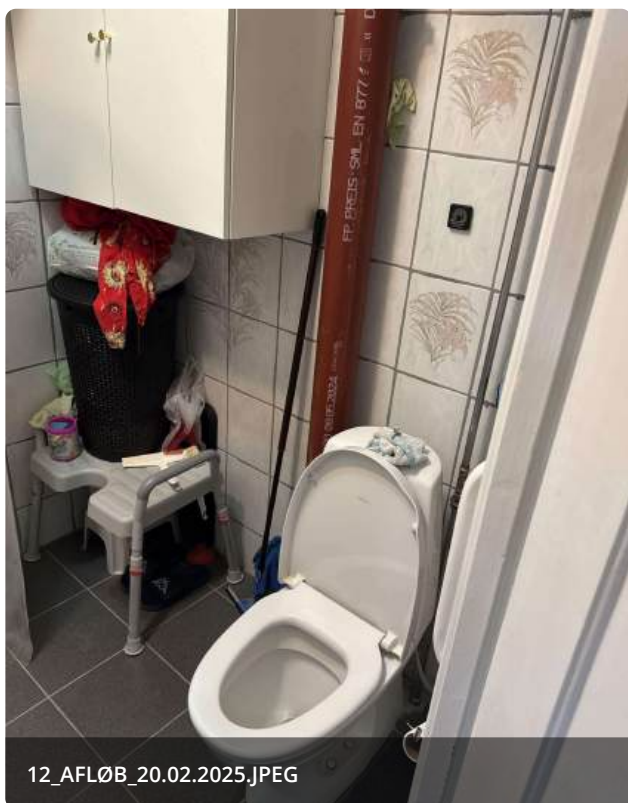
Nye afløb i bad

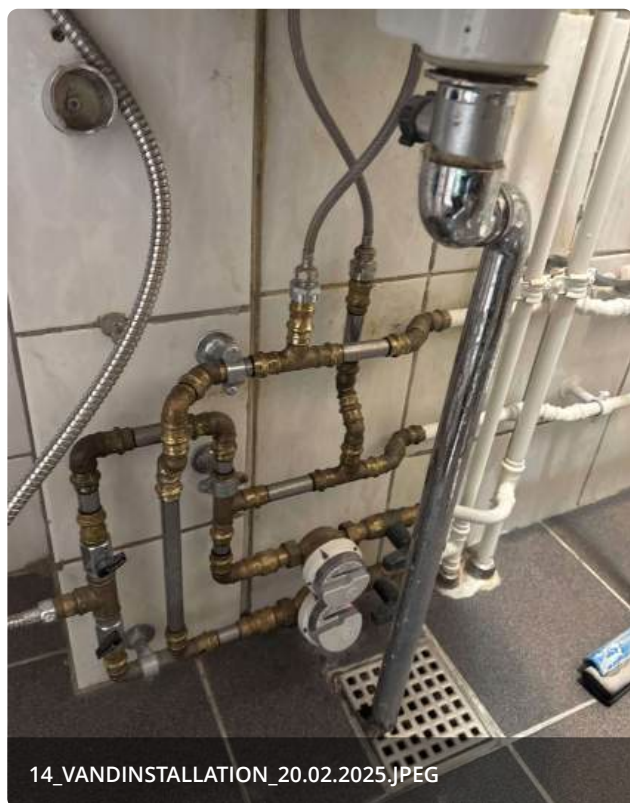
Nye vand installationer

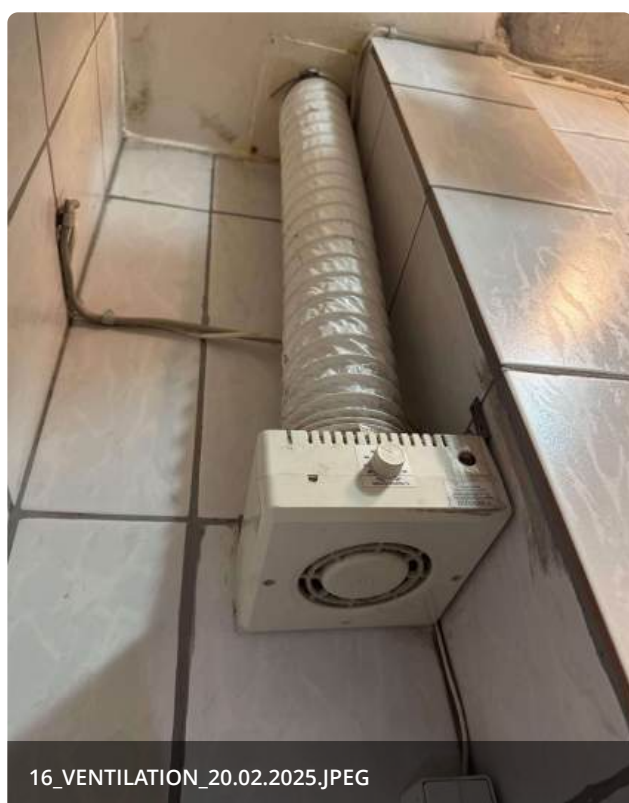
Ventilation i bad
