Realsyn+ for

Skelbyvej 12,
4160 Herlufmagle

Dato for besigtigelse: 11-06-2026

Introduktion til VTR rapporten

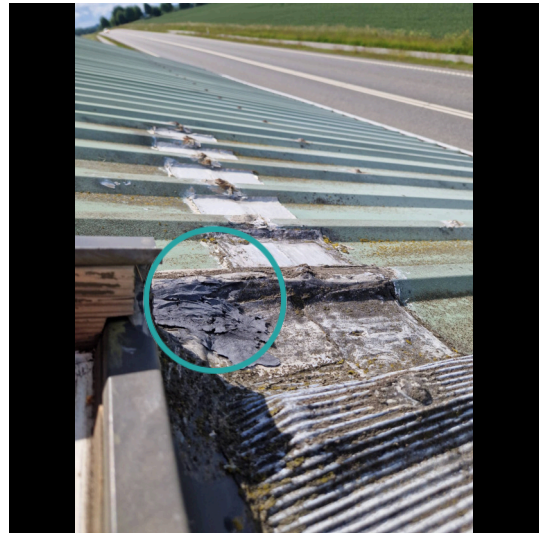
Inddækningen mellem taget og ovenlysene er ikke udført efter forskrifterne

Der er risiko for opfugtning af den underliggende konstruktion.

Opgaven vurderes at kunne udbedres af en blikkenslager. Vi anslår, at arbejdslønnen er den største del af udbedringsomkostningen, og materialer udgør en mindre del. Det anbefales derfor at lade en blikkenslager udbedre opgaven på regning.

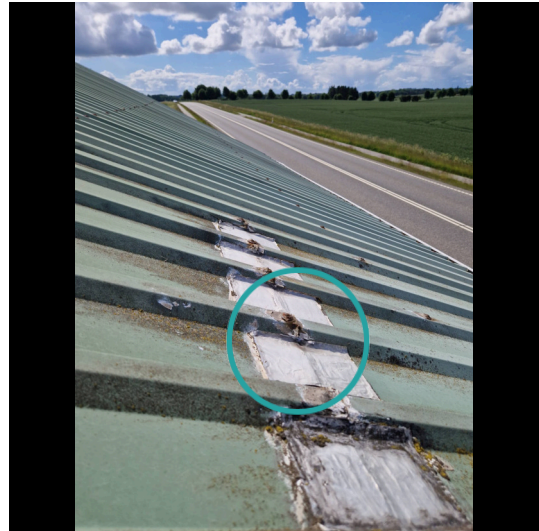
Tagbelægningen er med reparationer og søm uden tætsluttende skiver

Der er risiko for vandindtrængning, som kan give skader på de underliggende bygningsdele.

Udbedringseksempel: Udskiftning af tagbelægning af stål/metalplader. Tagplader nedtages. Tagbelægning af stål/metalplader skrues til lægterne.

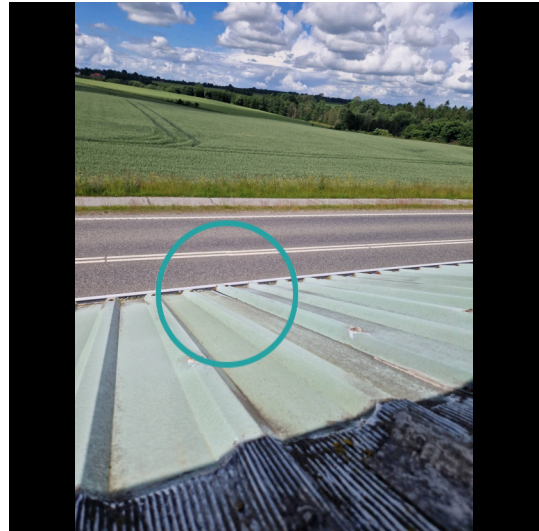
Metalpladerne har påbegyndende tæringer, bl.a. mod vej

Skaden kan udvikle sig over en længere årrække.

Udbedringseksempel: Udskiftning af ståltagplader som decra. Tagplader nedtages. Tagbelægning af galvaniserede stålplader med stengranulat, som Decra, oplægges på lægteunderlaget og fastsømmes.

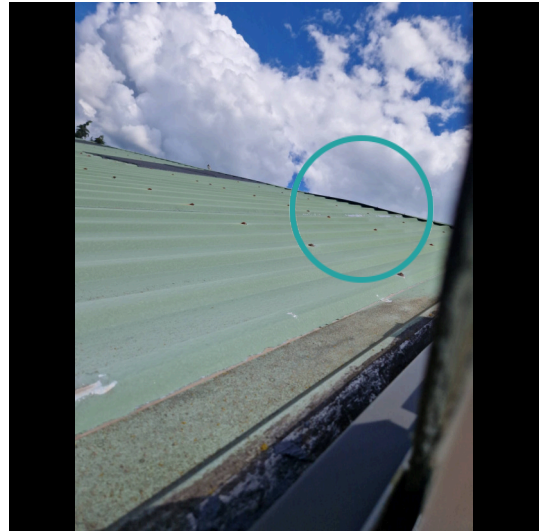
Der er ikke udført tilstrækkelig ventilation langs tagfod og i kip

Forholdet kan medføre fugtproblemer i tagkonstruktionen på længere sigt.

Opgaven har ikke været mulig at prissætte, det anbefales at kontakte en tømrer med henblik på udredning af opgaven og tilbud på udbedring.

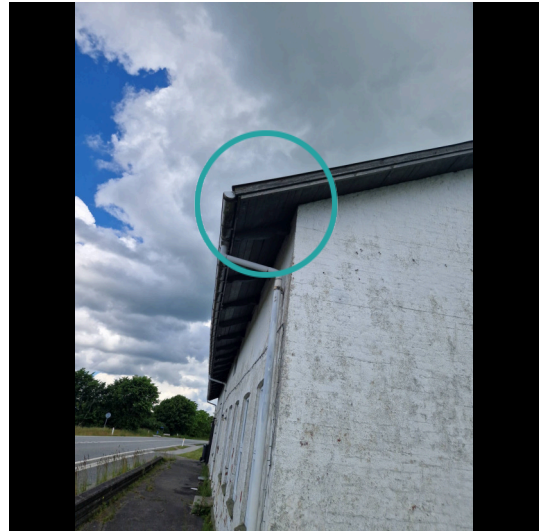
Udvendigt træværk ved og omkring tag har påbegyndende nedbrudt træ. Forholdet er konstateret i bla vindskeder mod syd

Det vurderes, at skaden kan udvikle sig på længere sigt.

Udbedringseksempel: Udskiftning af træ. Det nedbrudte træ skæres væk og et stykke træ af samme sort og densitet tildannes nøjagtigt og indsættes i stedet for det beskadigede. Det reparerede område grundes og malebehandles på begge sider. Døren afvaskes, slibes og males en gang.

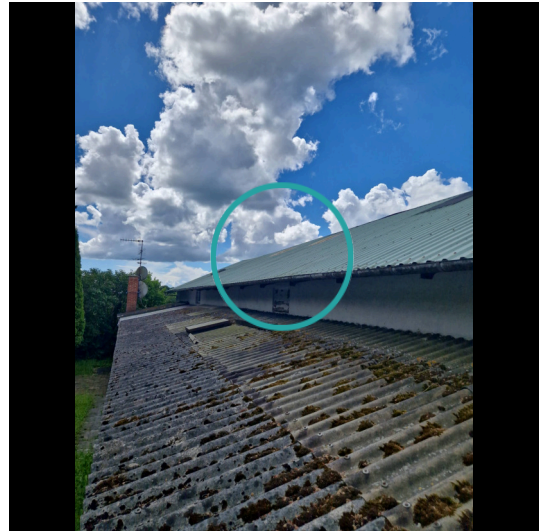
Tagflader fremstår med nedbøjninger

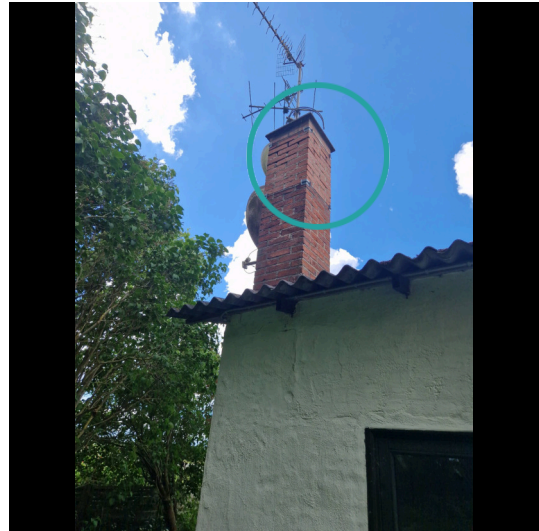
Skorsten fremstår med løse og defekte fuger

Det vurderes, at skaden kan udvikle sig på længere sigt.

Udbedringseksempel: Eftergang af fuger i skorsten. Fuger udbedres ved udkradsning og omfugning. Skadede skorstenensfuger udkradses i fuld bredde til dybde min. 25 mm fra den færdige fugeoverflade. Hele fugen udfyldes efterfølgende.

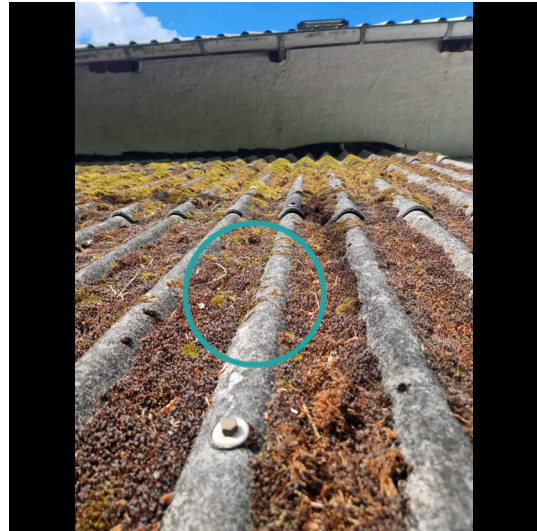
Eternittagpladerne har begyndende nedbrydning langs kanter og på overflader

Forholdet kan fortsat udvikle sig, og der er på sigt risiko for skader på andre bygningsdele

Udbedringseksempel: Udskiftning med nye beklædningsplader af fibercementplader/eternit. Plader opsættes som eksisterende. Nedrivning af eksisterende beklædning, afstandslister og vindspærre på ydervæg. Vindtæt asfaltpap monteres med afstandslister, 25 x 95 mm pr. 600 mm, af fyrretræ, trykimprægneret i klasse AB iht. NTR. Facadeplader af fibercement, tykkelse 8 mm, som Cembrit, monteres på afstandslisterne med EPDM-gummilister imellem.

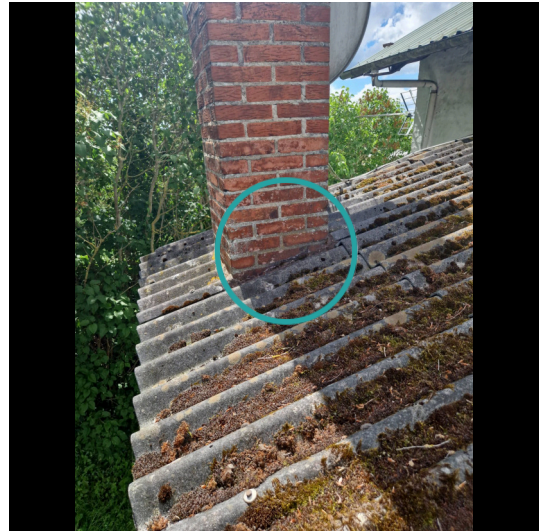
Inddækningen mellem taget og skorstenen er ikke tæt og med revner

Der er risiko for opfugtning af den underliggende konstruktion.

Opgaven vurderes at kunne udbedres af en blikkenslager. Vi anslår, at arbejdslønnen er den største del af udbedringsomkostningen, og materialer udgør en mindre del. Det anbefales derfor at lade en blikkenslager udbedre opgaven på regning.

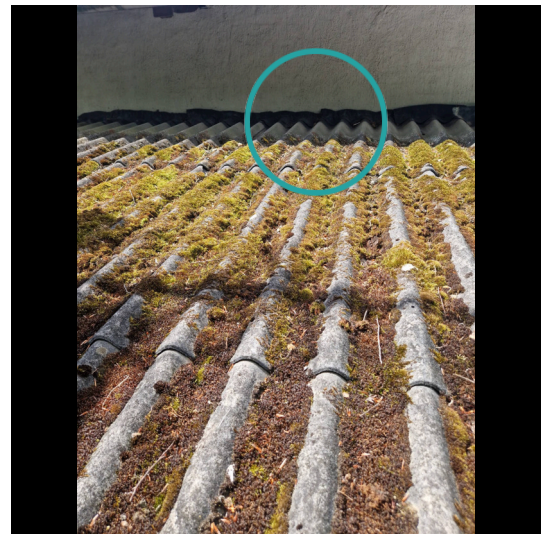
Inddækningen mellem de to bygninger er ikke tæt

Der er risiko for opfugtning af den underliggende konstruktion.

Opgaven vurderes at kunne udbedres af en blikkenslager. Vi anslår, at arbejdslønnen er den største del af udbedringsomkostningen, og materialer udgør en mindre del. Det anbefales derfor at lade en blikkenslager udbedre opgaven på regning.

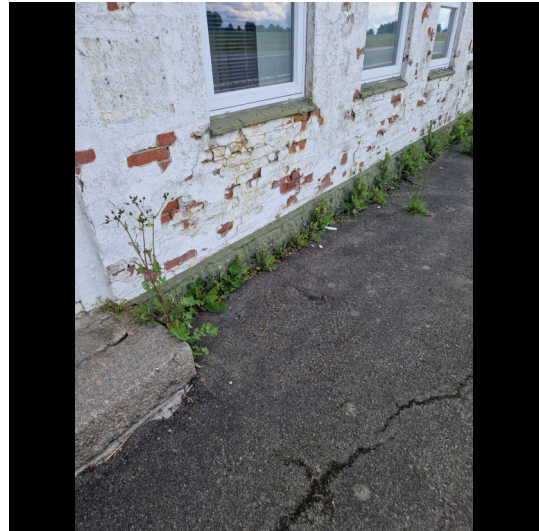
Puds på ydermure er i områder med mangelfuld vedhæftning, afskalninger og skader i sten bla mod vej

Det vurderes, at skaden kan udvikle sig på længere sigt.

Opgaven vurderes at kunne udbedres af en murer. Vi anslår at arbejdslønnen er den største del af udbedringsomkostningen og materialer udgør en mindre del. Det anbefales derfor at lade en murer udbedre opgaven på regning.

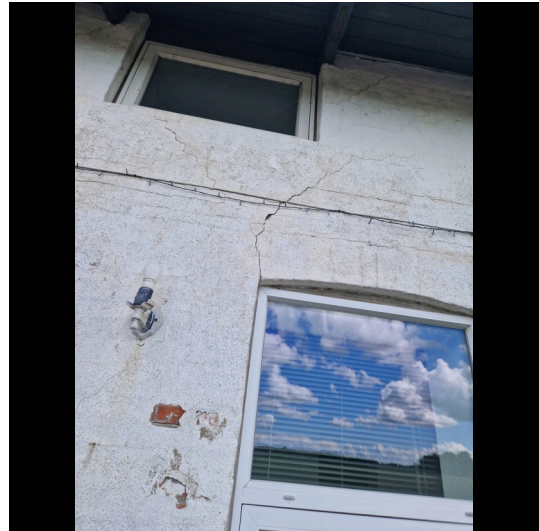
Ydervægge har flere revner, bl.a. mod vej

Det vurderes, at skaden kan udvikle sig på længere sigt.

Opgaven vurderes at kunne udbedres af en murer. Vi anslår at arbejdslønnen er den største del af udbedringsomkostningen og materialer udgør en mindre del. Det anbefales derfor at lade en murer udbedre opgaven på regning.

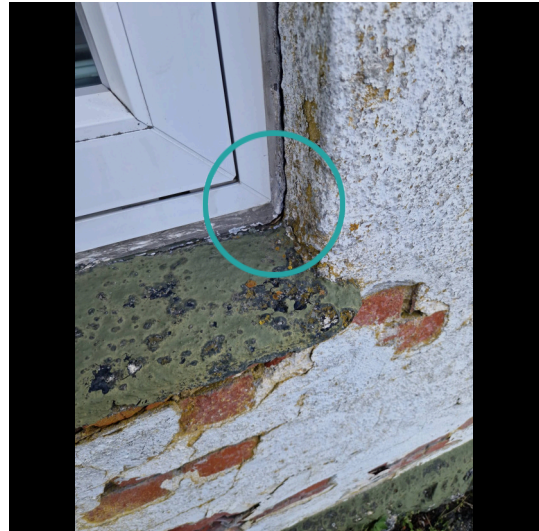
Fuger omkring døre og vinduer har mistet elasticiteten og er revnede i overfladen

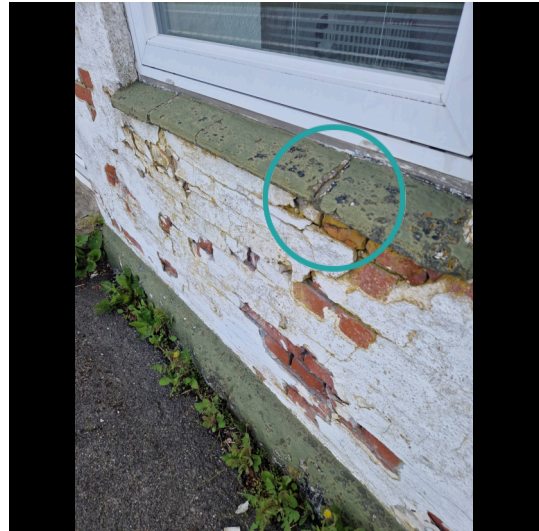
Sålbænke i beton har revnedannelser. F.eks ved vinduer mod vej

Der er risiko for fugtindtrængen og skader på de underliggende/bagvedliggende konstruktioner på længere sigt.

Opgaven vurderes at kunne udbedres af en murer. Vi anslår at arbejdslønnen er den største del af udbedringsomkostningen og materialer udgør en mindre del. Det anbefales derfor at lade en murer udbedre opgaven på regning.

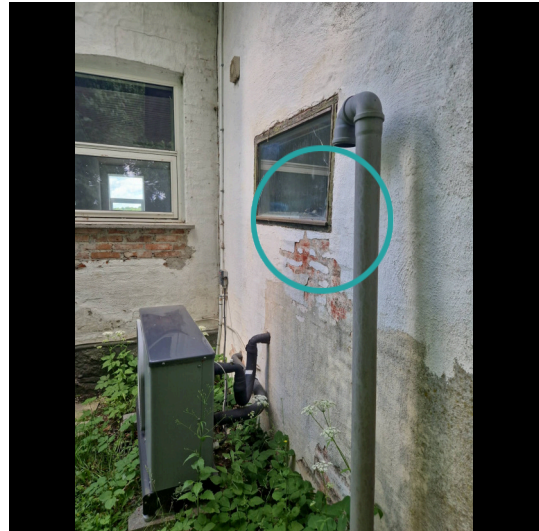
Der er nedbrydning i vinduer ved bryggers

Nedbrydningen vurderes at fortsætte på længere sigt.

Udbedringseksempel: Udskiftning af nedbrudt træ. Det nedbrudte træ skæres væk og et stykke træ af samme sort og densitet tildannes nøjagtigt og indsættes i stedet for det beskadigede. Det reparerede område grundes og malebehandles på begge sider. Det udskiftede træværk afvaskes, slibes og males en gang.

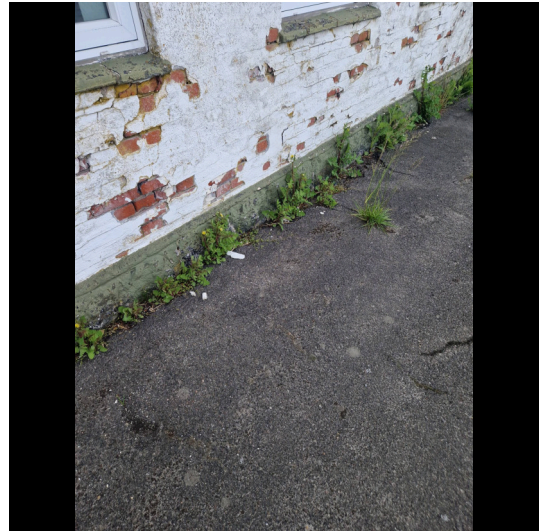
Sokkelpuds er i områder revnet og afskallet og har mangelfuld vedhæftning til underlaget, f.eks. mod vej

Det vurderes, at skaden kan udvikle sig på længere sigt.

Udbedringseksempel: Eftergang af sokkelpuds. Evt. porøs, løstsiddende puds afhugges. Fundamentet afrenses, grundes og slutpuds med mørtel af samme type som den øvrige sokkelpuds. Mørtelen føres min. 100-150 mm under terræn. Maks synlighed på sokkelhøjde 200 mm.

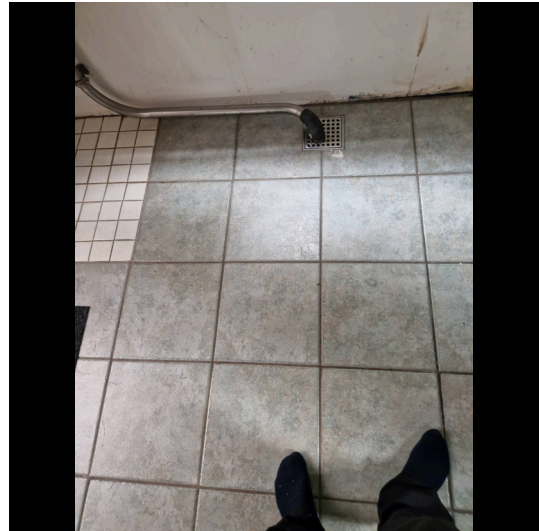
Der er gulvklinker med mangelfuld vedhæftning til underlaget

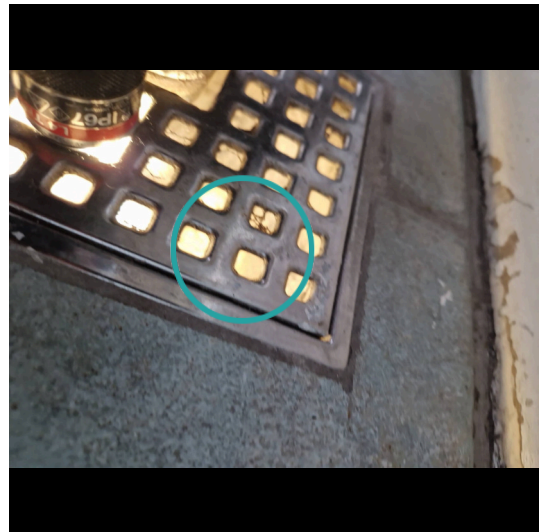
Der er afstand og synlig betonekant mellem afløbsskål og rist i gulv afløb

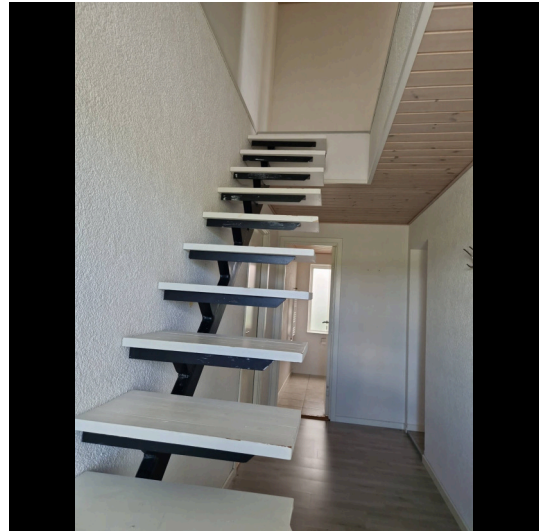
Der er ikke udført håndliste og værn ved trappen til 1. sal

Der er risiko for personskade.

Udbedringseksempel: Montering af værn/håndliste.

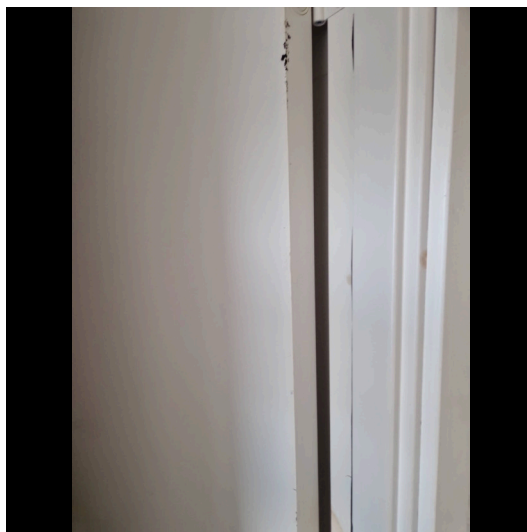
Der er ikke udført brandklassificeret dør, som opfylder de gældende brandkrav, mellem garage og beboelsedelen

Dette kan forårsage hurtig brandspredning ved brand og udgør derfor en personrisiko.

Udbedringseksempel: Udskifte med indvendig branddør, BD-30, malebehandlet. Indvendig dør, karm, indfatninger og dørtrin udtages. Døren erstattes af ny indvendig branddør, EI2 30-C (BD-30), 900 x 2.100 mm, hvidmalet. Karm af fyrretræ, 28 x 147 mm. Døren leveres færdigmalet med hængsler, hvidmalet karm og lakeret bundstykke. Karmen fastgøres i væg med afstandsklodser, karmskruer og dækpropper, i alt 6 stk. Indfatninger af 15 x 68 mm massivt, høvlet fyrretræ, klasse J10, bundstykke og fejelister af 13 x 16 mm lakeret bøgetræ monteres. Døren monteres med bylister, hængsler og dørgreb af rustfrit stål samt dørlukker, som Dorma TS 93. Indfatninger grundes med plinkestreger og dørtrin og fuldspartles med akrylplastspartelmasse, stryges en gang med plastemalje og to gange med plastemalje, som MBK V 4156, funktionsklasse II.

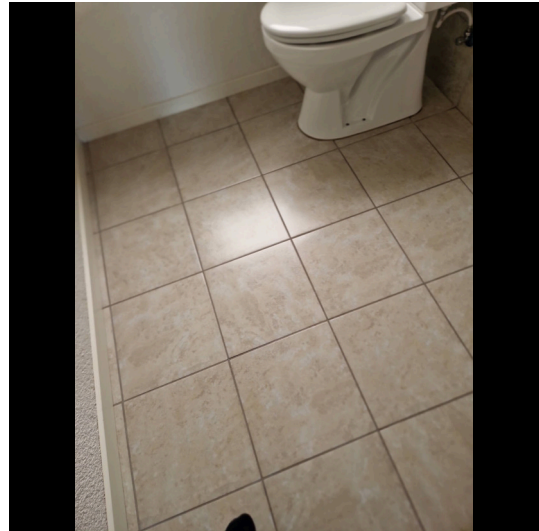
Der er gulvklinter med mangelfuld vedhæftning til underlaget bla ca midt på gulvet

Da der er tale om områder uden direkte vandpåvirkning, skønnes der ikke nærliggende risiko for følgeskader. Den svigtende vedhæftning er dog af en sådan karakter, at forholdet kan udvikle sig på længere sigt med risiko for svigt/revner i klinker og fuger.

Udbedringseksempel: Udskiftning af klinker/fliser og vådrumsbehandling. klinker/fliser aftages. Underlaget rengøres omhyggeligt. Gulvet vådrumsbehandles. Der skal anvendes et komplet system til vandtætning med produkter fra samme godkendelse. Overflader primes og forsegles i hjørner, omkring rørgennemføringer og ved overgang væg/gulv. Heldækkende tætningsmasse påføres. Gulvklinter udlægges, fuges og afrenses. I hjørner, og i overgang væg og gulv samt omkring sanitære installationer fuges med elastisk, vådrums siliconefugemasse.

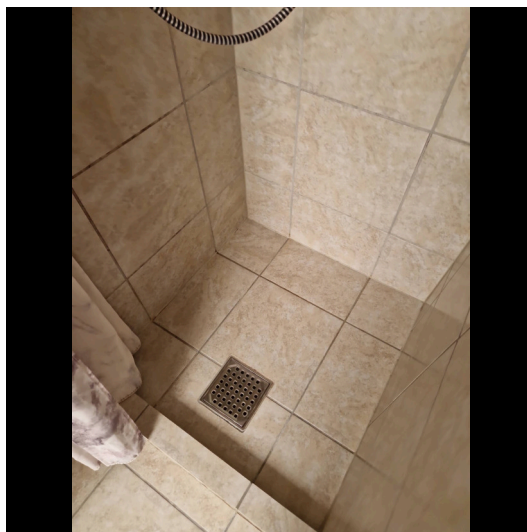
Der er gulvklinker med mangelfuld vedhæftning til underlaget i bruseniche

Der er tale om gulv med direkte vandbelastning, hvorfor der er risiko for skader på de omkringliggende konstruktioner og installationer.

Udbedringseksempel: Udskiftning af klinker/fliser og vådrumsbehandling. klinker/fliser aftages. Underlaget rengøres omhyggeligt. Gulvet vådrumsbehandles. Der skal anvendes et komplet system til vandtætning med produkter fra samme godkendelse. Overflader primes og forsegles i hjørner, omkring rørgennemføringer og ved overgang væg/gulv. Heldækkende tætningsmasse påføres. Gulvklinker udlægges, fuges og afrenses. I hjørner, og i overgang væg og gulv samt omkring sanitære installationer fuges med elastisk, vådrums siliconefugemasse.

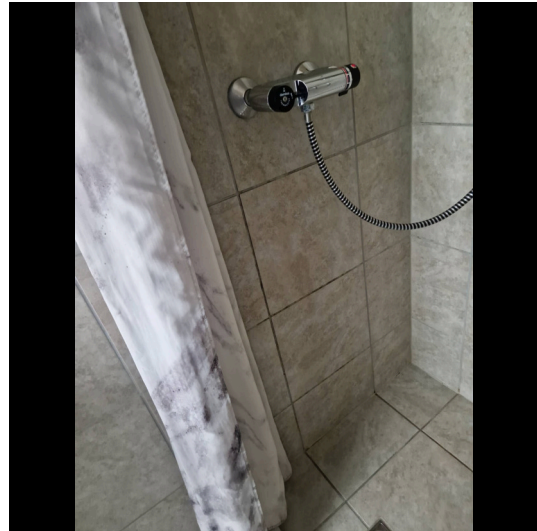
Der er flere vægfliser med mangelfuld vedhæftning til underlaget bla ved blandinsbatteri, samt revnede fuger

Der er tale om vægge med direkte vandbelastning, hvorfor der er risiko for skader på de omkringliggende konstruktioner og installationer.

Udbedringseksempel: Eftergang af fuger. Eksisterende fuger udskæres. Underlaget rengøres omhyggeligt, fugesider affedtes. Fugemassen påføres ved brug af flisebræt, og smøres ud for at fylde mellemrummet mellem fliser og klinker.

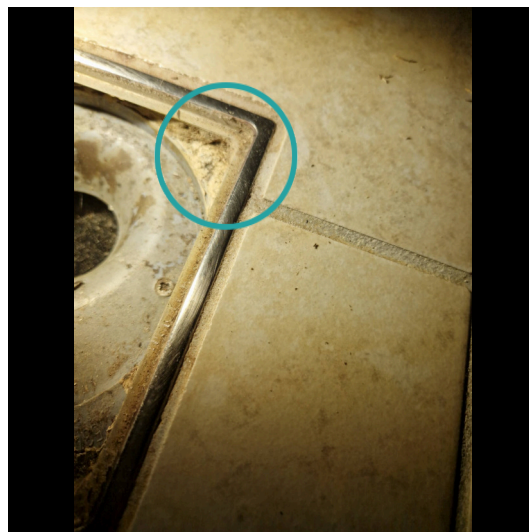
Der er afstand og synlig betonkant mellem afløbsskål og rist i gulv afløb i bruseniche

Afløbet er vandbelastet fra gulvoverfladen, og der er risiko for fugtindtrængen og skader på de underliggende konstruktioner og installationer.

Udbedringseksempel: Udskiftning af gulvafløb i betongulv med fliser/klinker. Afløbsskål ophugges og udskiftes med ny afløbsskål af rustfrit stål med ramme og 140 x 140 mm rist. Inkl. membranklemflange, vandlås og studse for sideindløb. Afløbsskålen tilsluttes afløbssystemet. Beton udstøbes omkring gulvafløbet til plan med eksisterende betonlag.

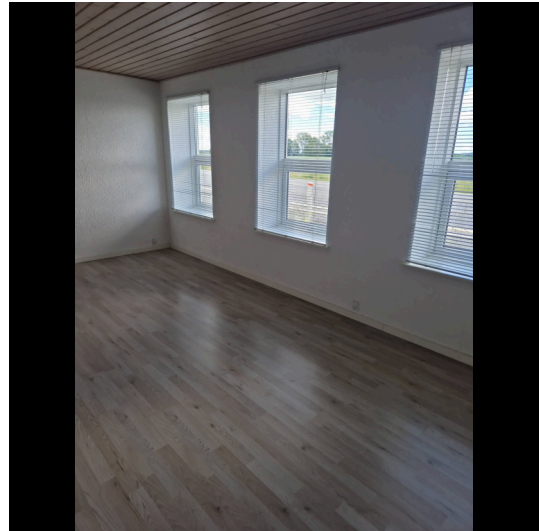
Der er risiko for personskade.

Etablering af godkendt redningsåbning

Opgaven har ikke været mulig at prissætte, det anbefales at kontakte en tømrer med henblik på udredning af opgaven og tilbud på udbedring.

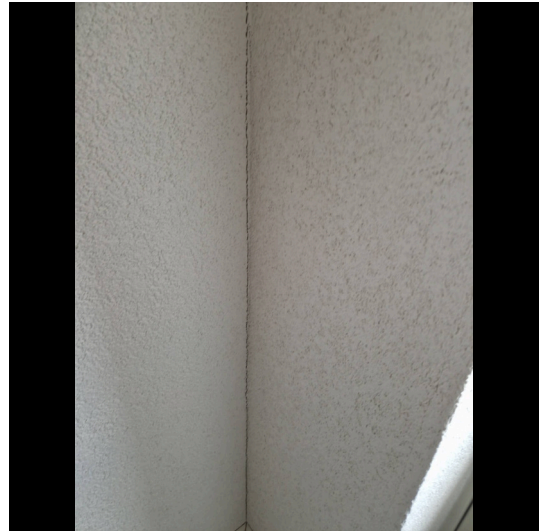
Der er registreret revner i vægge f.eks ved hoveddøren

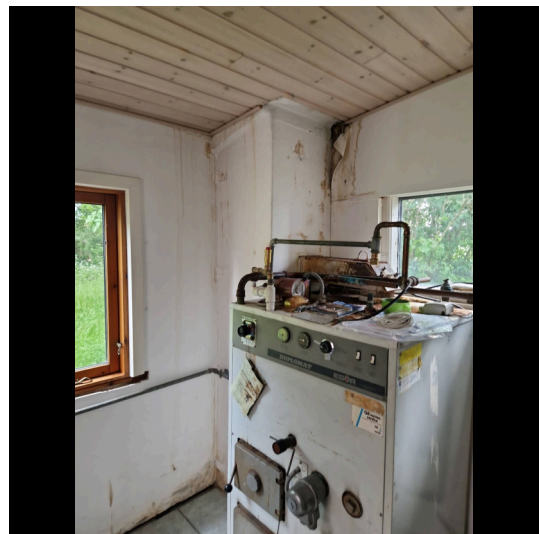
Der er fugtskjolder på loft og vægge f.eks i bryggers og stue

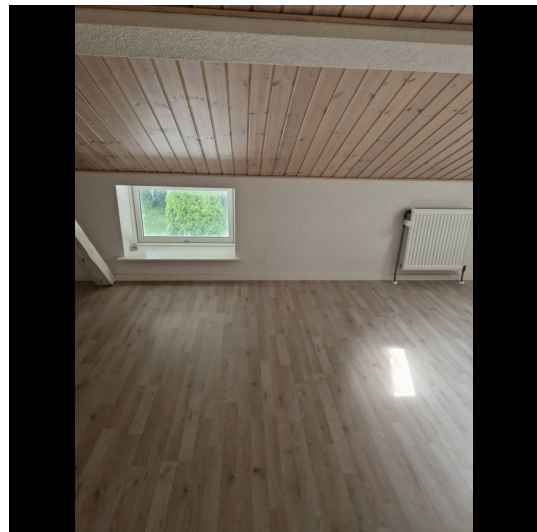
Der er risiko for personskade.

**Indhent tilbud****Etablering af godkendt redningsåbning**

Opgaven har ikke været mulig at prissætte, det anbefales at kontakte en tømrer med henblik på udredning af opgaven og tilbud på udbedring.

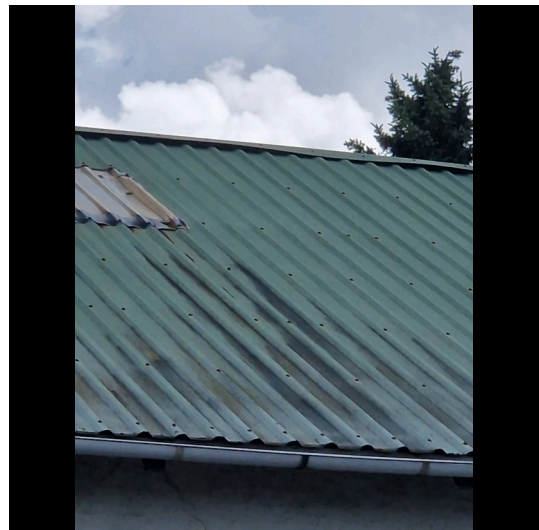
Forholdet kan medføre fugtproblemer i tagkonstruktionen på længere sigt.

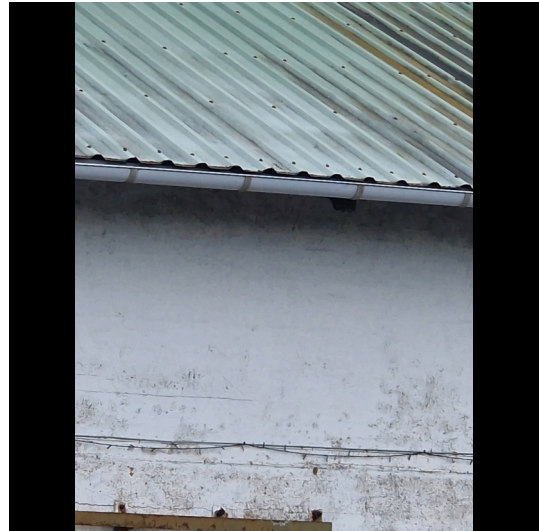
Skaden kan udvikle sig over en længere årrække.

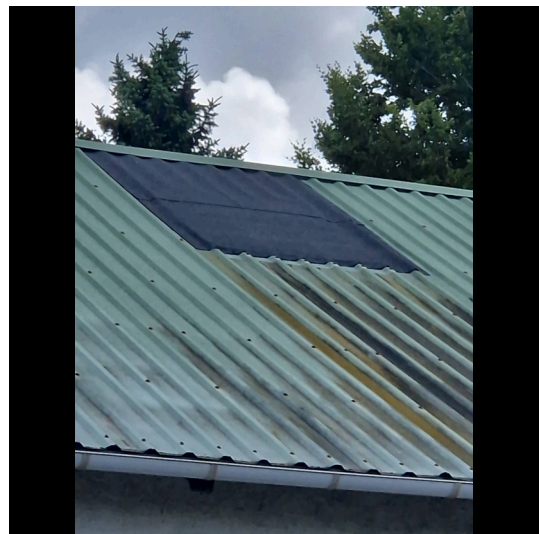
Tagbelægningen er med reparationer og søm uden tætsluttende skiver

Der er risiko for vandindtrængning, som kan give skader på de underliggende bygningsdele.

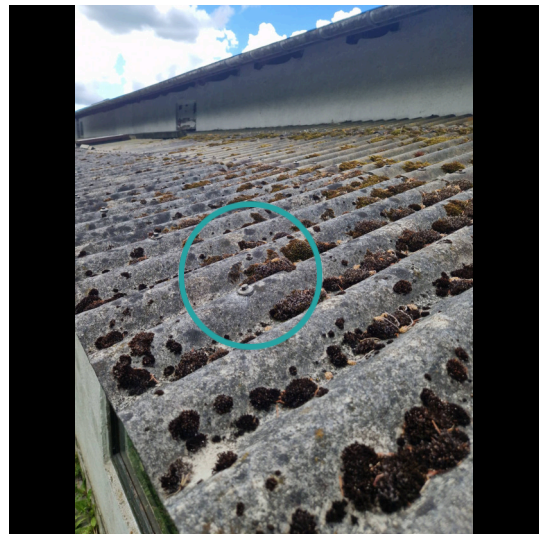
Forholdet kan fortsat udvikle sig, og der er på sigt risiko for skader på andre bygningsdele

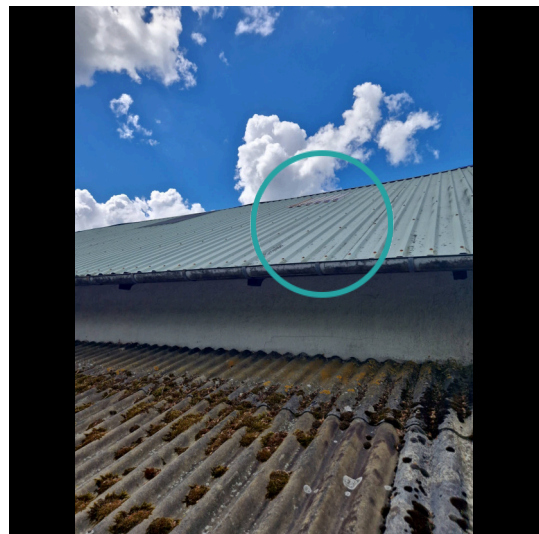
Tagflader fremstår nedbøjninger

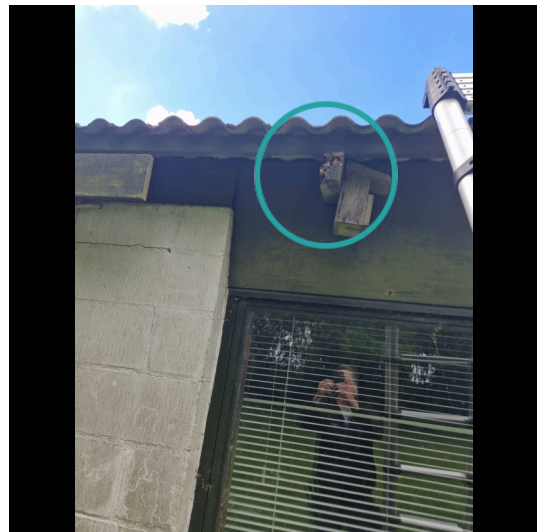
Det vurderes, at skaden kan udvikle sig på længere sigt.

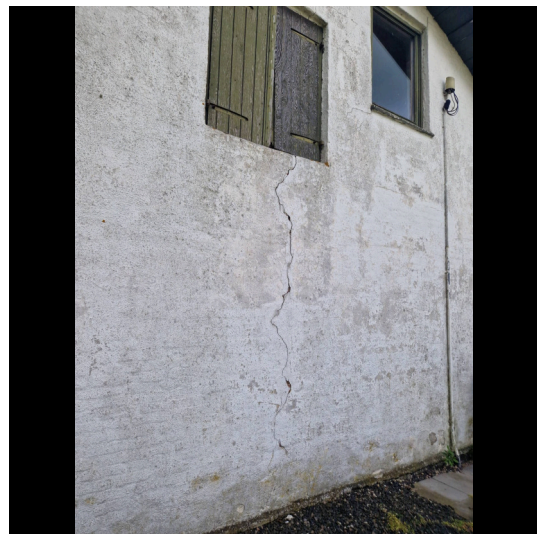
Ydervægge har flere revner, bl.a. mod nord

Det vurderes, at skaden kan udvikle sig på længere sigt.

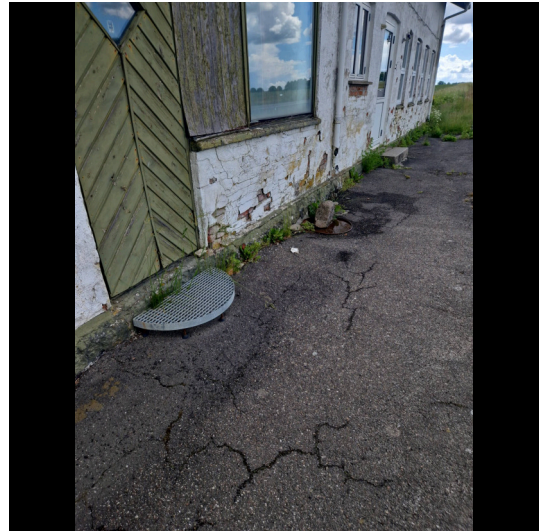
Puds på ydermure er i områder med mangelfuld vedhæftning, afskalninger og skader i sten bla mod vej

Det vurderes, at skaden kan udvikle sig på længere sigt.

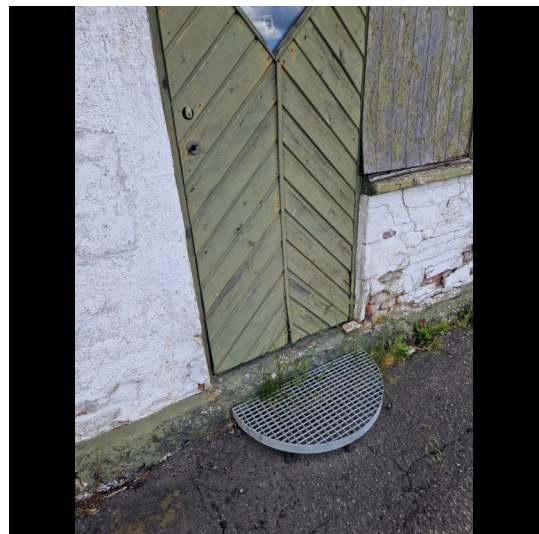
Nedbrydningen vurderes at fortsætte på længere sigt.

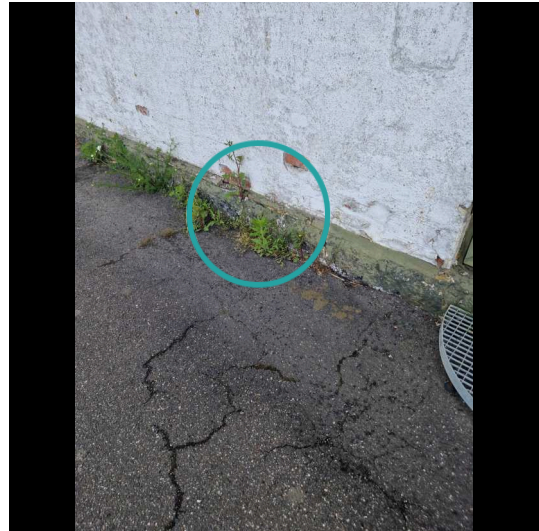
Sokkelpuds er i områder revnet og afskallet og har mangelfuld vedhæftning til underlaget, f.eks. mod vej

Det vurderes, at skaden kan udvikle sig på længere sigt.

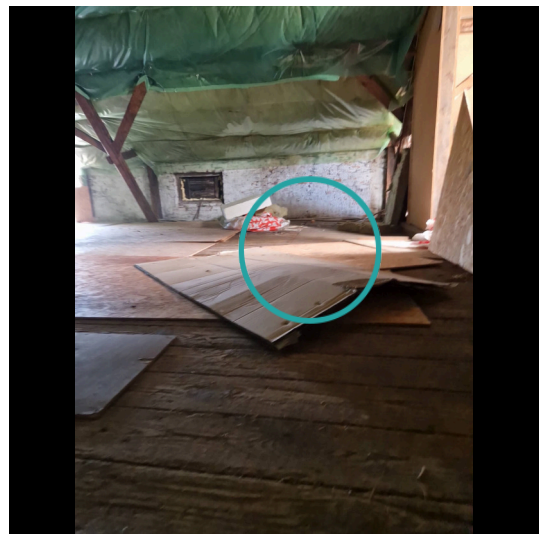
Der er risiko for personskade

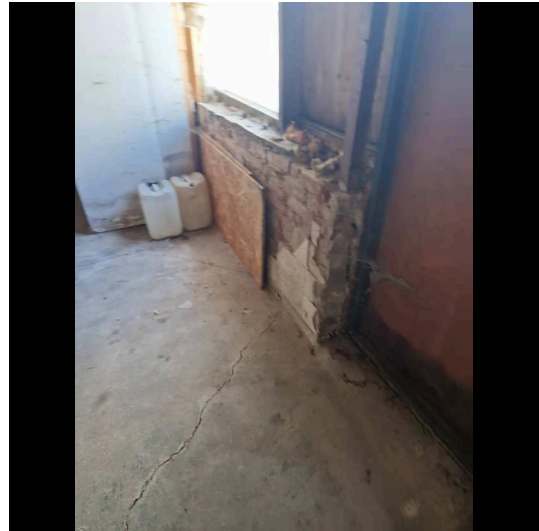
Murværket indvendig er med revner, afskalninger samt huller

Det vurderes, at skaden kan udvikle sig på længere sigt.

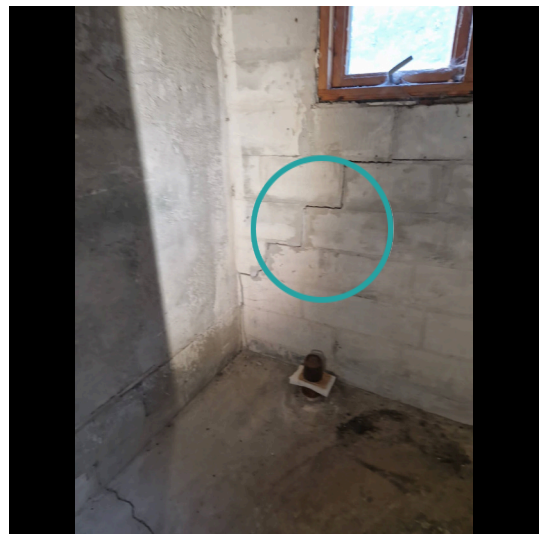
Der er registreret store revner i vægge

Det vurderes, at skaden kan udvikle sig på længere sigt.

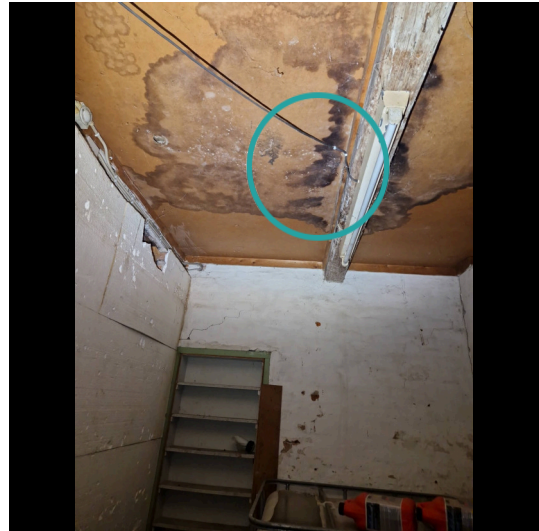
Der er fugtskjolder på loftet flere steder f.eks i det midterste rum

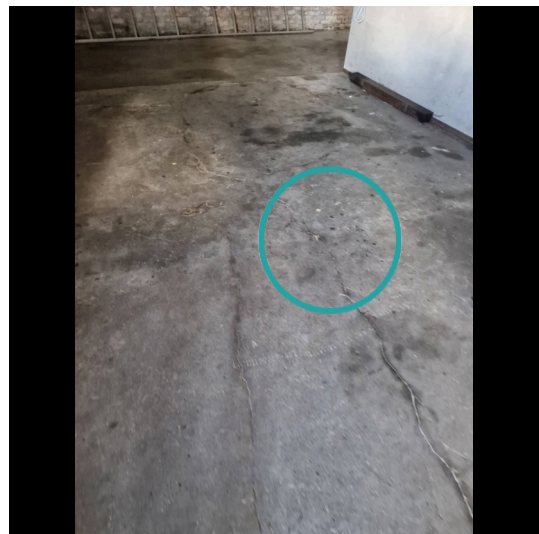
Der er flere revner og afskalninger i betongulvet

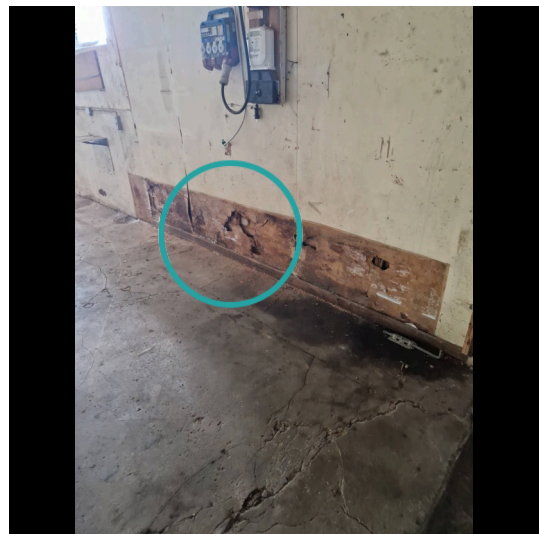
Indvendig vægbeklædning er med huller og opfugtning

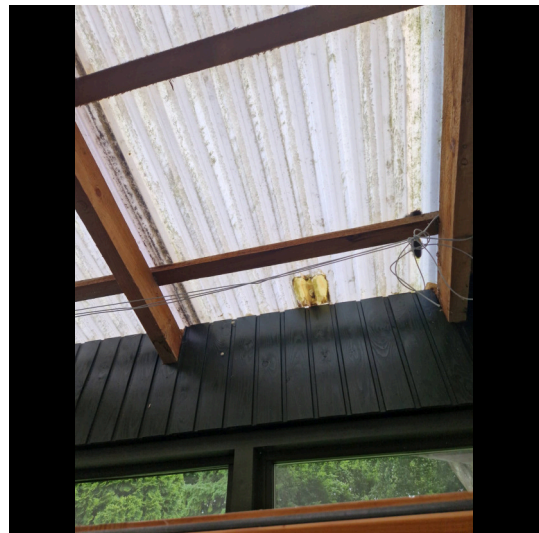
Plasttagplader har huller, revner og defekter

Forholdet kan fortsat udvikle sig, og der er nærliggende risiko for skader på andre bygningsdele.

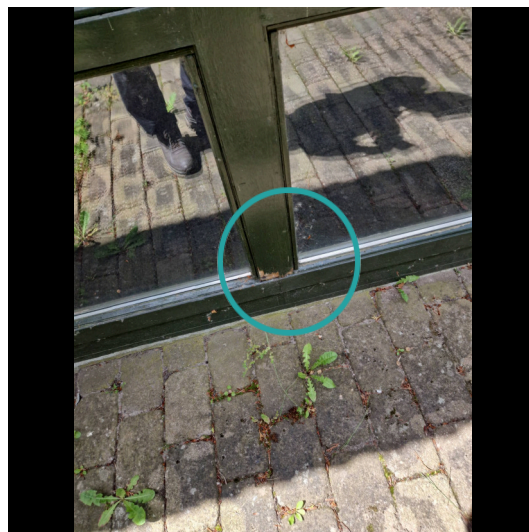
Nedbrydningen vurderes at fortsætte på længere sigt.

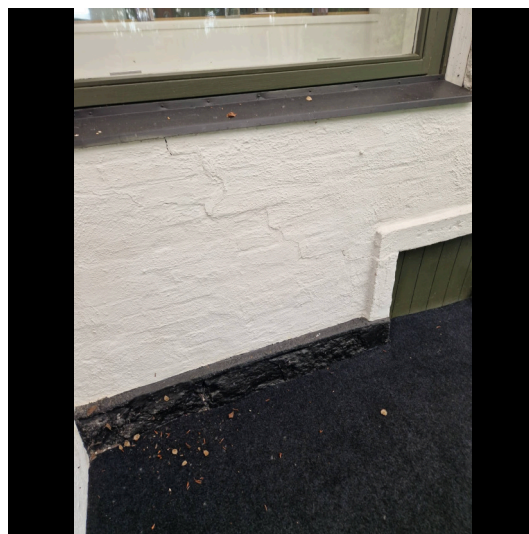
Der er registreret revner i vægge
