# REAL

Realsyn+ for

Rasmussensvej 6,  
4600 Køge

Dato for besigtigelse: 24-02-2026

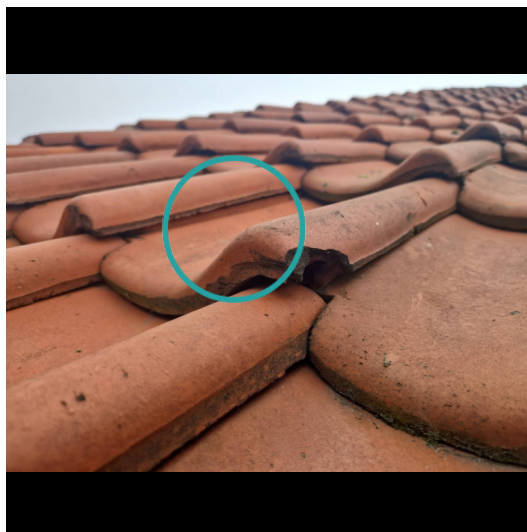
**Tag****SKADE:**

Tagsten har mindre frostskeer, afbræk på hjørner og kanter. Det ses f.eks. mod øst Tagsten ligger i områder lidt ujævnt.

**RISIKO:**

Skaden kan udvikle sig over en længere årrække.

**1.443,00 Pr m2****Udskiftning af tagsten**

Udbedringseksempel: Udskiftning af tagsten. Tagsten oplægges på lægteunderlaget og fastgøres til dette med bindere Ø 3 mm, som JP-tagstensbindere i hver 3. sten - diagonalbinding.

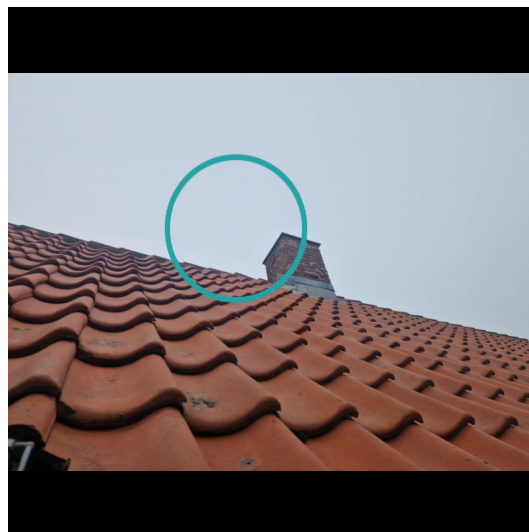
**Tag****SKADE:**

Skorstenen fremstår med mindre skader i sten og lidt udfaldne fuger

**NOTE:**

Der kunne ikke registreres følgeskader ved besigtigelsen, og der vurderes ikke at være nærliggende risiko for skade.

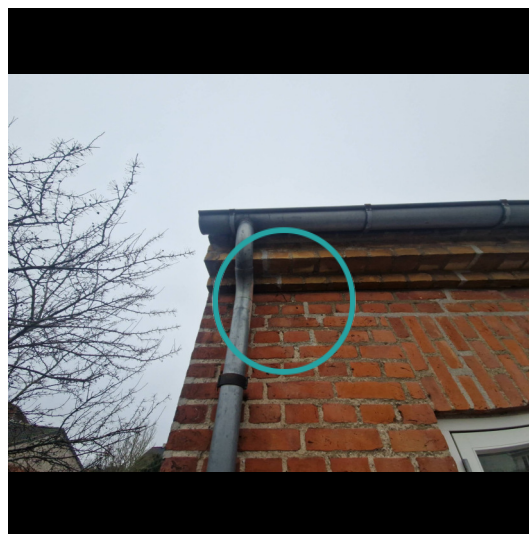
**Ydervægge****SKADE:**

Ydervægge har enkelte revner, bl.a. ved indkørsel mod sydøst

**NOTE:**

Revner var uden væsentlig forskydning/forsætning og vurderes at være i ro - mindre bevægelse over en længere årrække samt mindre revnedannelse efter reparation kan dog forekomme. Revnedannelser af denne karakter er almindelig forekommende og giver kun sjældent anledning til større konstruktionsmæssige problemer.

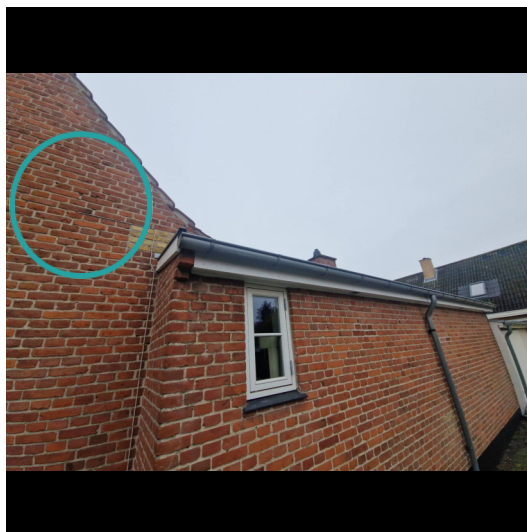
### SKADE:

Der er områder med porøse og udfaldne/udvaskede fuger samt skadede sten i murværket, ses primært i gavl mod nord.

### RISIKO:

Det skønnes, at forholdet på længere sigt vil udvikle sig.

## Udskiftning af defekte mursten i murværk

Udbedringseksempel: Udskiftning af defekte mursten af tegl. Defekte sten udhugges manuelt, maks. 3-4 sten i bredden uden understøtning. Nye/brugte hårdtbrændte, frostfaste sten indmures i mørtel efter rengøring og vanding. Der fuges med fugetype og mørtel som det øvrige murværk.

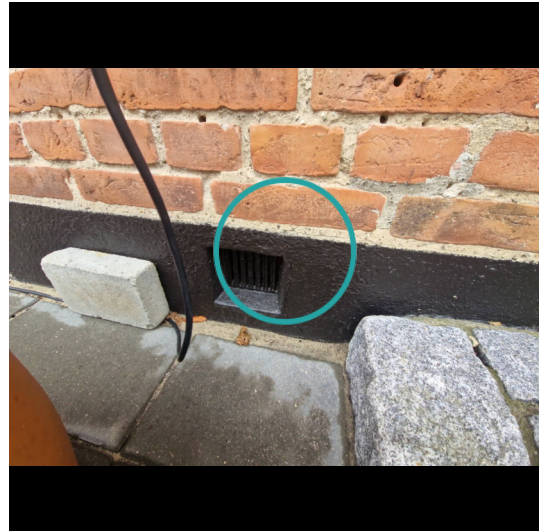
**Fundament/sokkel****SKADE:**

Der er mindre revner i sokkel bl.a. i gavl og mod øst. Revnerne kan ikke genfindes i ydervæggen

**NOTE:**

Revnedannelsen skønnes at være i ro - mindre udvikling over en længere årrække kan dog forekomme. Mindre revner er almindeligt forekommende i ældre bygninger.

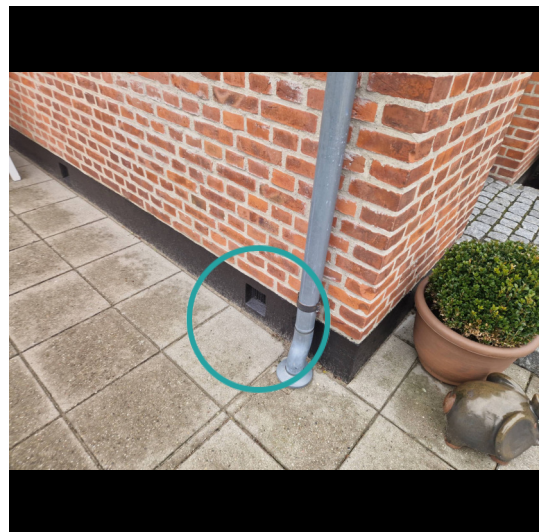
**Fundament/sokkel****SKADE:**

Ventilationsriste til krybekælder/ventileret hulrum sidder for tæt på terræn

**NOTE:**

Konstruktionen har henstået sådan i en længere årrække uden følgeskader, der vurderes derfor ikke at være nærliggende risiko for skade.

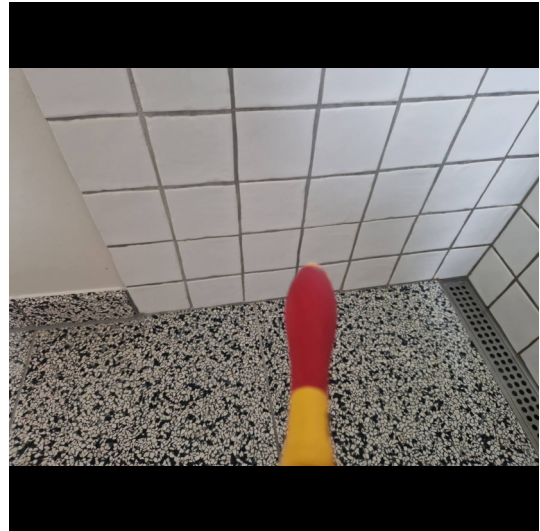
**Stueplan****SKADE:**

Der er enkelte vægfliser med mangelfuld vedhæftning til underlaget i bruseområdet

**NOTE:**

Omfanget er på nuværende tidspunkt så begrænset, at der ikke skønnes at være nogen risiko.

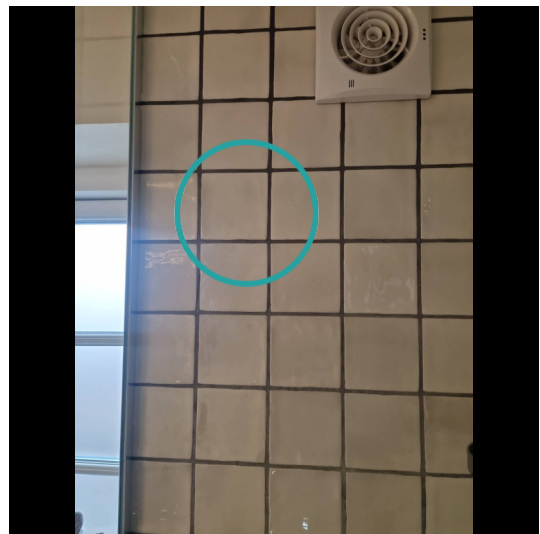
**1. Sal****SKADE:**

Der er enkelte vægfliser med mangelfuld vedhæftning til underlaget i bruseområdet

**NOTE:**

Der er ikke tegn på skade efter nu mange år, hvorfor forholdet skønnes uden konstruktiv betydning.

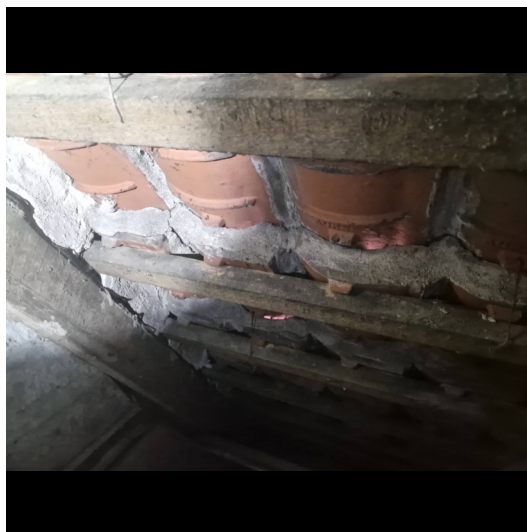
**SKADE:**

Mørtelunderstrygning i tagrum er stedvis løs og udfaldende, ses primært over loftlem

**RISIKO:**

Forholdet kan give risiko for fugtindtrængning, evt. fygesne, på kort sigt.

**NOTE:**

Understrygning betegner en indvendig tætning af tagbeklædningen, typisk enten mørtel eller et tjæreholdigt produkt og ses oftest på undersiden af vingetagsten. Der var ikke tegn på følgeskader ved besigtigelsen

## Eftergang af understrygning

Udbedringseksempel: Understrygning af tagsten. Tagstenene understryges iht. fabrikantens anvisninger.

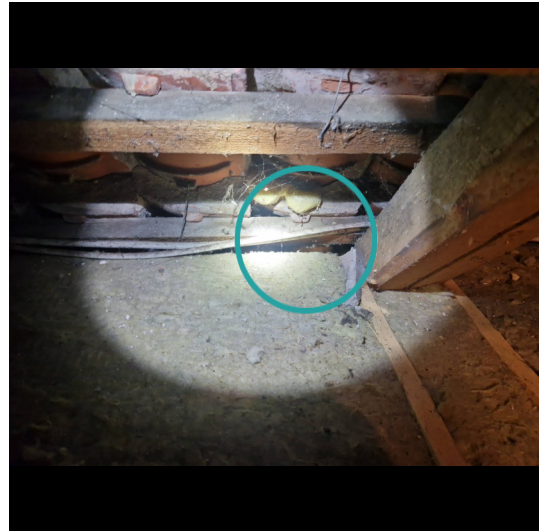
**SKADE:**

Understrygning er stedvis udført med polyurethanskum, ses ved loftlem, og lidt ud over skunkene

**NOTE:**

Konstruktionen har henstået sådan i en længere årrække uden følgeskader, der vurderes derfor ikke at være nærliggende risiko for skade.

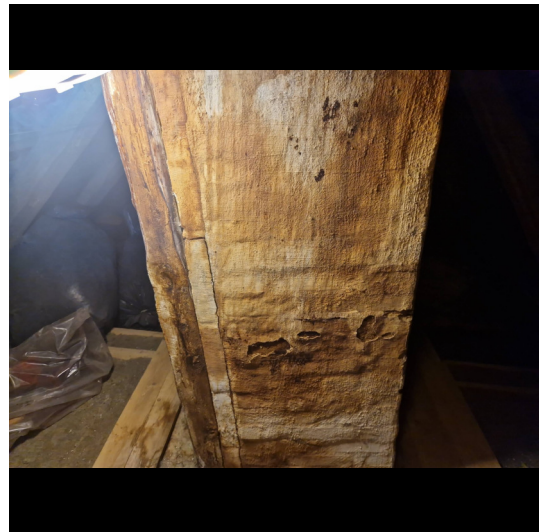
**SKADE:**

Skorstensoverfladen i tagrummet fremstår med løst puds, og løbesodsmisfarvninger

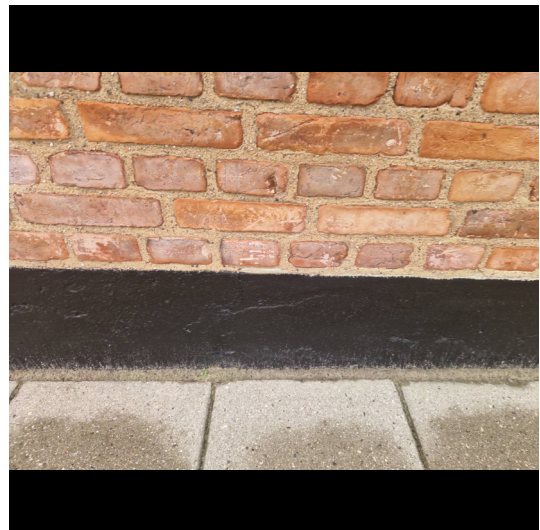
**Fundament/sokkel****SKADE:**

Der er mindre revner i sokkel, samt lidt løst puds bl.a. mod have. Revnerne kan ikke genfindes i ydervæggen

**NOTE:**

Revnedannelsen skønnes at være i ro - mindre bevægelse over en længere årrække samt mindre revnedannelse efter reparation kan dog forekomme. Mindre revner er almindeligt forekommende i ældre bygninger.

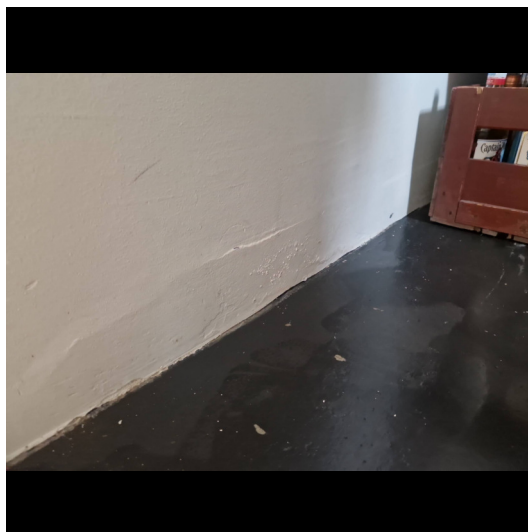
**SKADE:**

Der er tegn på lidt løst puds og almindeligt fugtopstigning

**NOTE:**

Der kunne ikke registreres følgeskader ved besigtigelsen, og der vurderes ikke at være nærliggende risiko for skade.

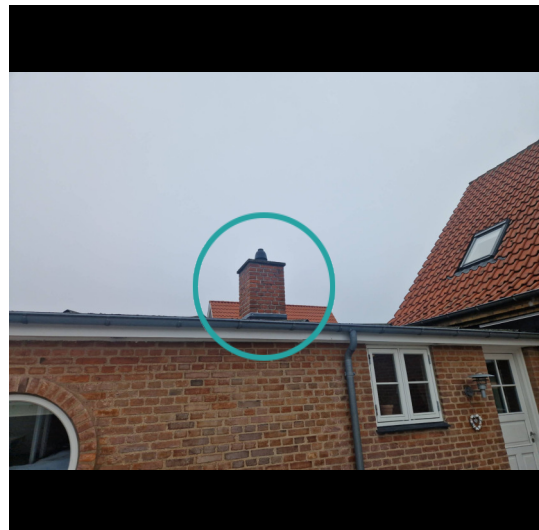
**Tag****SKADE:**

Skorstenen fremstår med mindre skader i sten og lidt udfaldne fuger

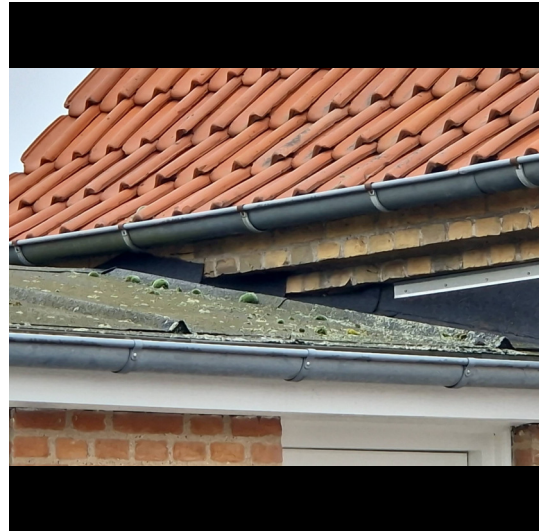
**Tag****SKADE:**

Der er ikke udført løskant mod beboelse under gesims.

**NOTE:**

Konstruktionen har henstået sådan i en længere årrække uden følgeskader, der vurderes derfor ikke at være nærliggende risiko for skade.

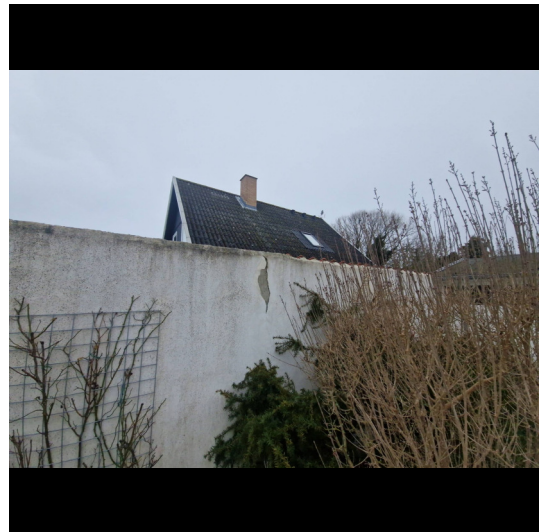
**Ydervægge****SKADE:**

Læmurens murværk revnedannelser og løst puds

**RISIKO:**

Det må påregnes at forholdet kan udvikle sig på længere sigt.

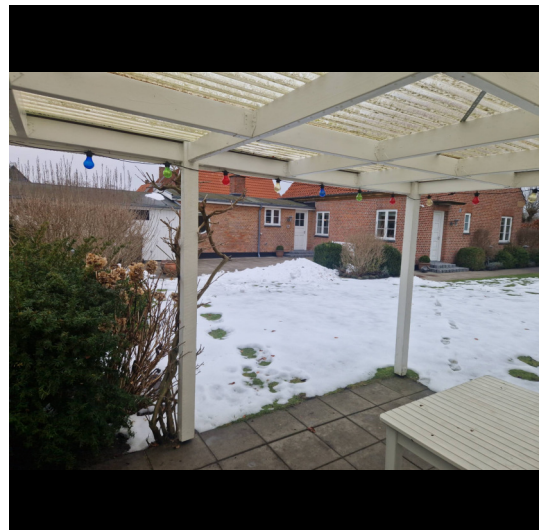
**Tag****SKADE:**

Taghældningen er mindre end foreskrevet af tagproducenten, ses med sætning

**NOTE:**

Konstruktionen har henstået sådan i en længere årrække uden følgeskader, der vurderes derfor ikke at være nærliggende risiko for skade.
