Realsyn+ for

Højbjergvej 4,
4700 Næstved

**Bygningsoversigt**

Dato for besigtigelse: 14-04-2026

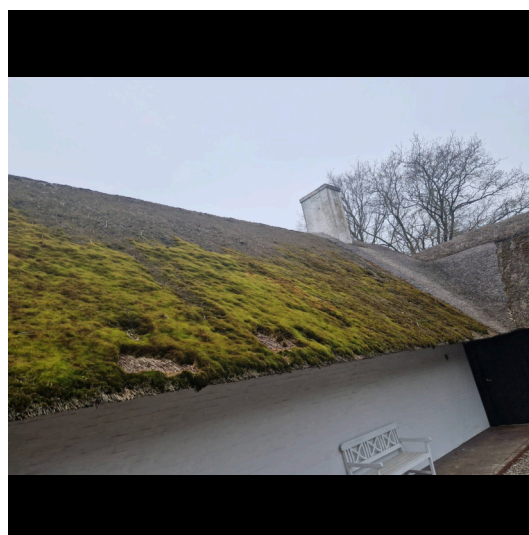
**Tag****SKADE:**

Stråtagets mønning fremstår slidt med reduceret tykkelse over værelse mod nord og der er en del mos mod nordvest.

Det vurderes, at skaden kan udvikle sig på længere sigt.

Eftergang af mønning

Udbedringseksempel: Eftergang/udbedring af rygning af halm på stråtag. Rygning/mønning omlægges med halm på samme måde som den eksisterende.

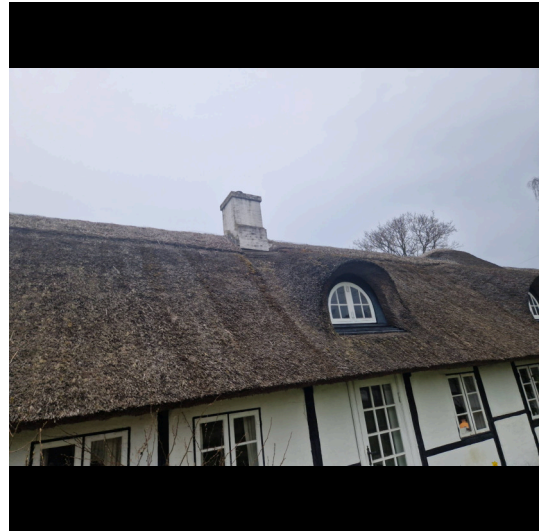
Tag

Skorstensinddækningen er faldet sammen ved Skorsten mod sydøst

Det vurderes, at skaden kan udvikle sig på kortere sigt.

Eftergang/udbedring af skorstensinddækning

Udbedringseksempel: Eftergang/etablering af skorstensinddækning. Skorstensinddækning aftages. Ny skorstensinddækning af zink 12 med aftrappede kanter monteres i overgang mellem skorsten, 900 x 900 mm, og tegltag, taghældning 30°. Inkl. vinger, forkant i blød zink og løse kanter.

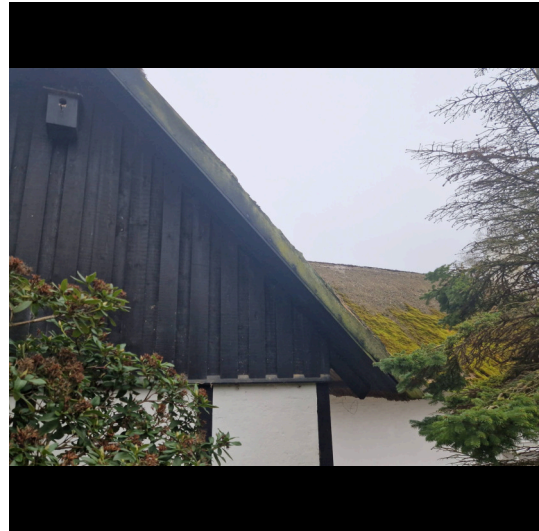
Tag

Vindskede er nedbrudt ved gavl mod nord

Det vurderes, at skaden kan udvikle sig på længere sigt.

Udskiftning af vindskede

Udbedringseksempel: Udskiftning af vindskede. Vindskede med dækbræt udføres af ru brædder af fyrretræ, 5. sortering - kvinta, trykimprægneret iht. NTR-klasse AB. Vindskeden afsluttes med dækbræt.

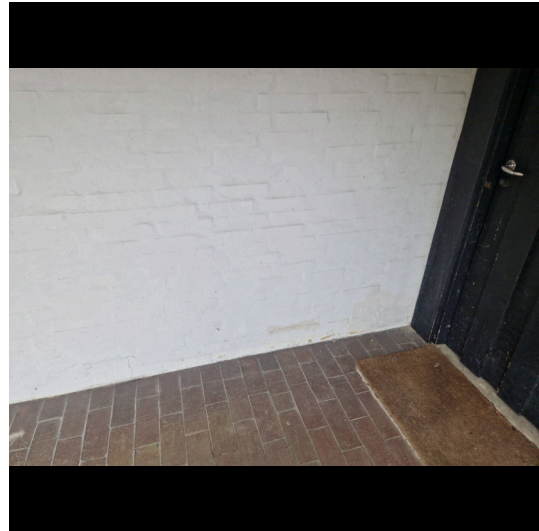
Ydervægge

Murværk er med mindre revner, ses bl.a ved nyere bygning mod bryggers

Der kunne ikke registreres følgeskader ved besigtigelsen, og der vurderes ikke at være nærliggende risiko for skade.

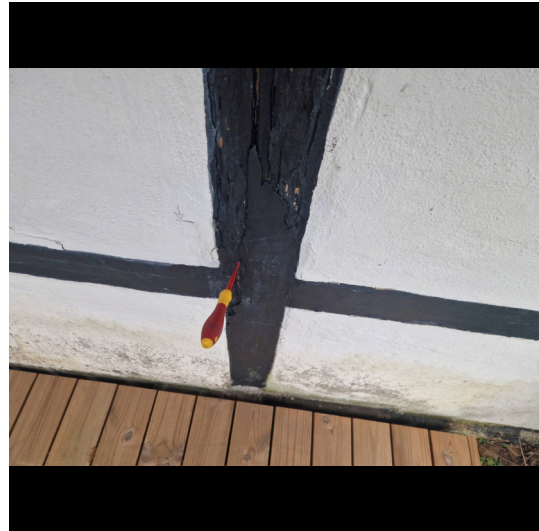
Ydervægge

Der er trænedbrydning i bindingsværk bl.a mod syd samt områder der er med overpudset bindingsværk, samt der ses murværk af tavler og fuldmuret med revner og afskalninger

Det vurderes, at skaden kan udvikle sig på længere sigt.

Udbedring af bindingsværk

Opgaven vurderes at kunne udbedres af en tømrer. Vi anslår at arbejdslønnen er den største del af udbedringsomkostningen og materialer udgør en mindre del. Det anbefales derfor at lade en tømrer udbedre opgaven på regning.

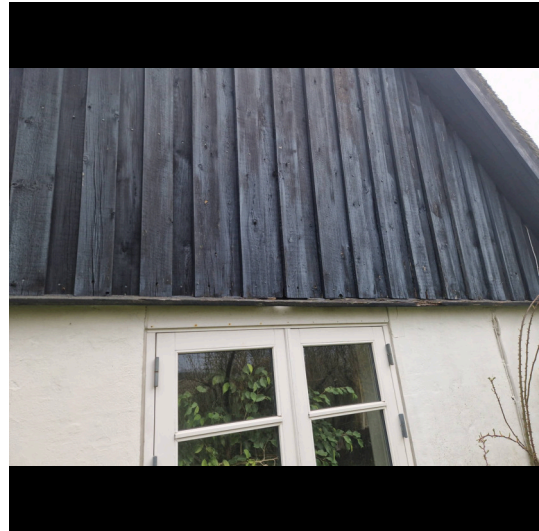
Ydervægge

Træbeklædningen mod loft er nedbrudt, især i gavl mod syd

Det må påregnes, at forholdet vil udvikle sig på længere sigt.

Udskiftning af nedbrudt træ

Udbedringseksempel: Udskiftning af træ. Det nedbrudte træ skæres væk og et stykke træ af samme sort og densitet tildannes nøjagtigt og indsættes i stedet for det beskadigede. Det reparerede område grundes og malebehandles på begge sider. Døren afvaskes, slibes og males en gang.

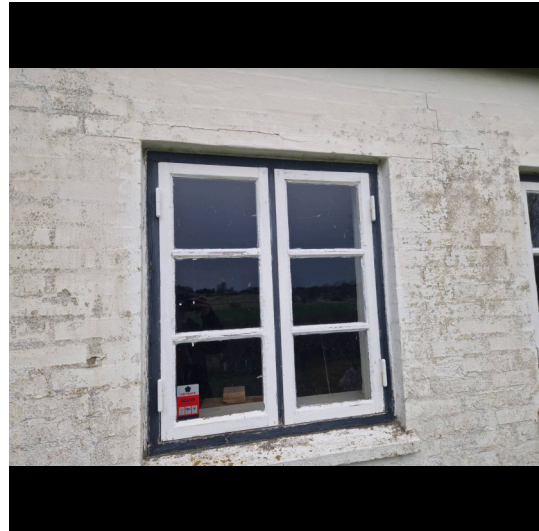
Døre/vinduer/porte

Der er defekt og manglende kitning omkring flere vinduer, se bl.a ved bryggers

Det vurderes, at skaden kan udvikle sig på længere sigt.

Eftergang med rudekit

Udbedringseksempel: Kitning af ruder med enkeltlag glas

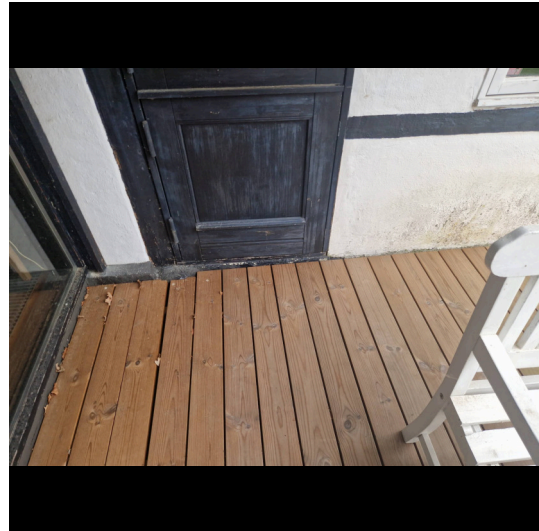
Døre/vinduer/porte

Bundstykke ved dør til køkken er nedbrudt, samt terrassedør fra stue mod sydøst er nedbrudt i bunden

Det vurderes, at skaden kan udvikle sig på længere sigt.

Udskiftning af nedbrudt træ

Udbedringseksempel: Udskiftning af træ i dør. Det nedbrudte træ skæres væk og et stykke træ af samme sort og densitet tildannes nøjagtigt og indsættes i stedet for det beskadigede. Det reparerede område grundes og malebehandles på begge sider. Døren afvaskes, slibes og males en gang.

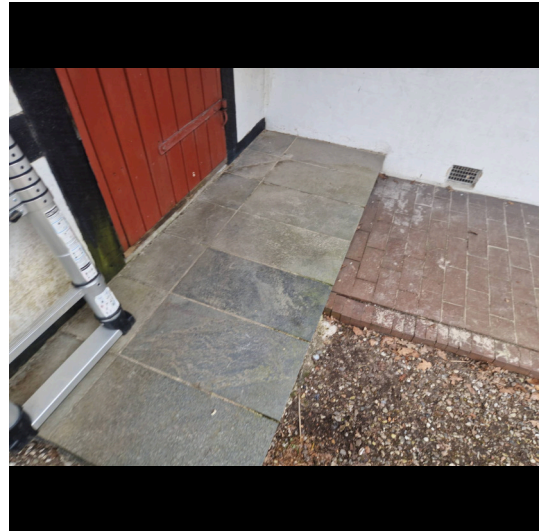
Fundament/sokkel

Klinker på trappe mod hoveddør har begrænset vedhæftning

Det vurderes, at skaden kan udvikle sig på længere sigt.

Udskiftning af klinker/fliser

Udbedringseksempel: Udskiftning af fliser/klinker. Aftagning af alle fliser. Underlaget rengøres omhyggeligt. Svummelag af cement og fint sand 1:1 arbejdes ind i underlaget. Afretningslag af slidlagsbeton 0-4 mm udlægges, komprimeres og afrettes, lagtykkelse 20 mm. Flexibel fliseklæb, 3,5 kg/m², påføres. Fliser/klinker udlægges fuges med cementbaseret fugemasse og afrenses. I overgang væg og gulv fuges med silicone fugemasse.

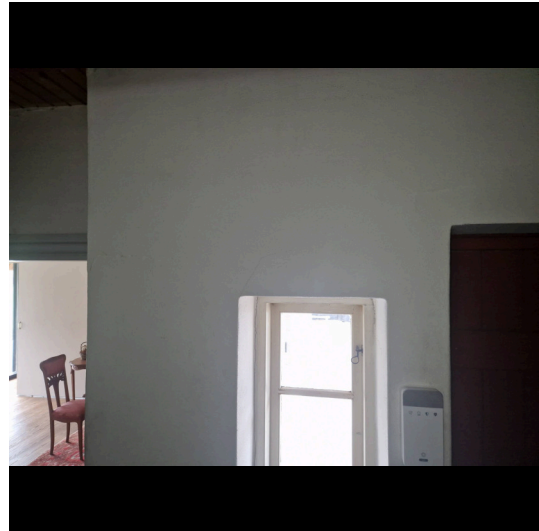
**Stueplan****SKADE:**

Der er registreret revner i vægge flere steder omkring vinduer og døre

Revnerne er på steder hvor de kan forventes (samlinger m.m.) og skønnes uden konstruktiv betydning.

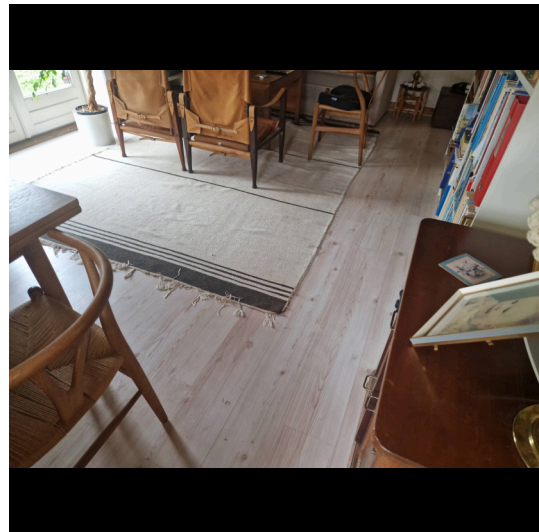
**Stueplan****SKADE:**

Gulvet har mindre skævheder og ujævnheder

Forholdet skønnes aldersrelateret, uden konstruktiv betydning. Mindre ujævnheder/skævheder er almindeligt forekommende i ældre bygninger.

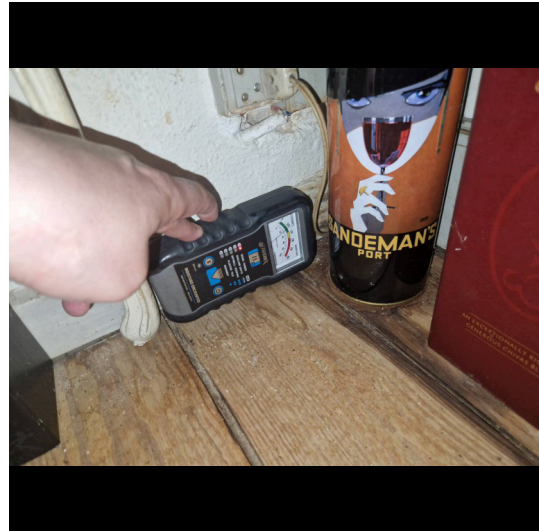
Stueplan

Der er fugtskadedet trægulv, mod badeværelse

Forholdet var tørt ved fugtmåling og skønnes derfor at være fra tidligere utæthed.

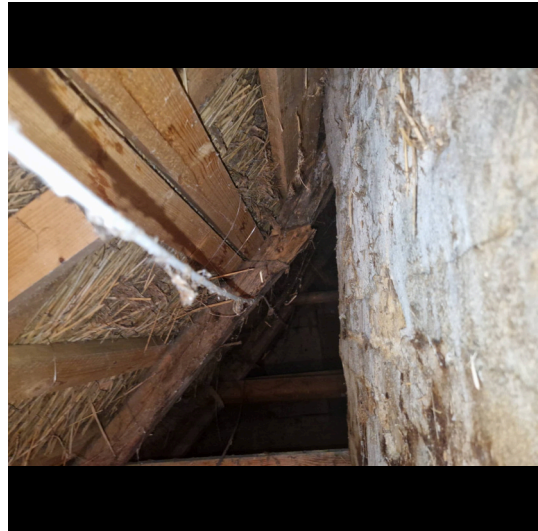
Stueplan

Der er konstateret nedbrydning i spær især omkring skorsten mod sydøst, samt skotrende over bryggers

Der vurderes at være risiko for yderligere udvikling på længere sigt.

Fleere ældre spær er der lasket nyere spær på

Udskiftning af skotrende

Udbedringseksempel: Udskiftning af skotrende. Tagbelægningen langs med skotrende nedtages.

Skotrendebræddeunderlag nedtages. Skotrendeunderlag udføres af ru pløjede brædder, kantlægter i dimension som øvrige taglægter. Brædderne sømmes til spær. Skotrende af zink 12, snit 500 mm, monteres.

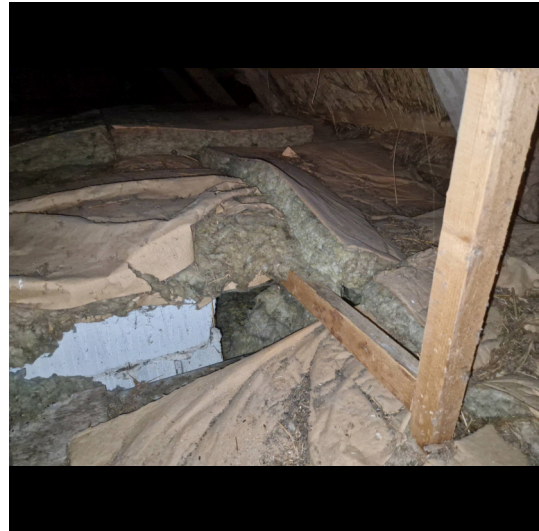
Stueplan

På isoleringen på loftet ses der spor efter skadedyr

Forholdet kan forårsage betydelige skader på isolering og bygningsdele, og bør derfor hindres adgang.

Udbedring af skade/fejl/mangler

Opgaven vurderes at kunne udbedres af et skadedyrsbekæmper firma. Vi anslår at arbejdslønnen er den største del af udbedringsomkostningen og materialer udgør en mindre del. Det anbefales derfor at lade et skadedyrsbekæmper udbedre opgaven på regning.

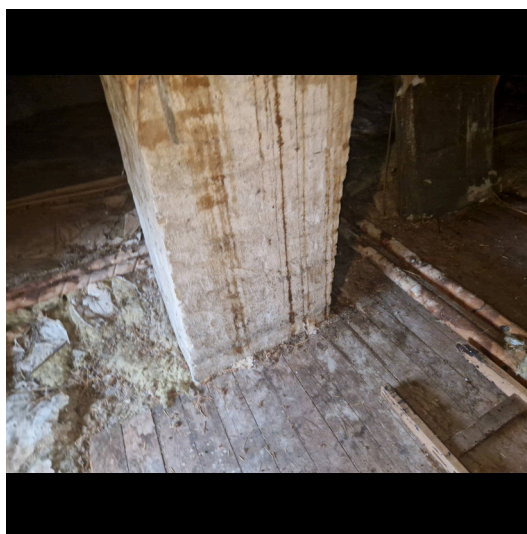
Stueplan

Der er løbesod på skorsten

Der kunne ikke registreres følgeskader ved besigtigelsen, og der vurderes ikke at være nærliggende risiko for skade.

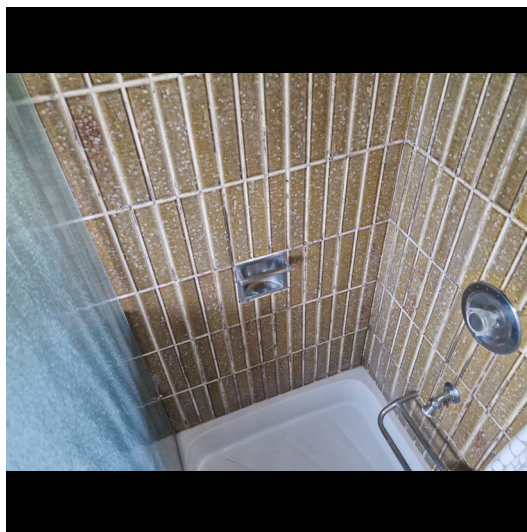
Stueplan

Der er flere vægfliser med mangelfuld vedhæftning til underlaget i bruseområdet

Der er tale om vægge med direkte vandbelastning, hvorfor der er risiko for skader på de omkringliggende konstruktioner og installationer.

Udskiftning af klinker/fliser

Udbedringseksempel: Udskiftning af vægfliser. Vægfliser aftages. Underlaget rengøres omhyggeligt. Overflader primes og forsegles i hjørner, omkring rørgennemføringer og ved overgang væg/gulv. Heldækkende tætningsmasse påføres. Vægfliser opsættes, fuges og afrenses. I hjørner, og i overgang væg og gulv samt omkring sanitære installationer fuges med elastisk, vådrums siliconefugemasse.

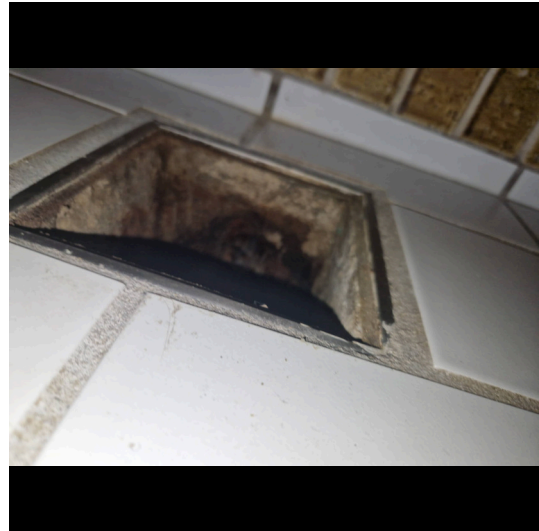
Stueplan

Der er afstand og synlig betonkant mellem afløbsskål og rist i gulv afløb ved håndvasken

Hvis gulv afløbet fremover bliver belastet af vand fra gulvoverflade, kan dette give anledning til vandudsivning og skader på de omkringliggende konstruktioner og installationer.

Udskiftning af gulv afløb

Udbedringseksempel: Udskiftning af gulv afløb i betongulv med fliser/klinker. Afløbsskål ophugges og udskiftes med ny afløbsskål af rustfrit stål med ramme og 140 x 140 mm rist. Inkl. membranklemflange, vandlås og studse for sideindløb. Afløbsskålen tilsluttes afløbssystemet. Beton udstøbes omkring gulv afløbet til plan med eksisterende betonlag.

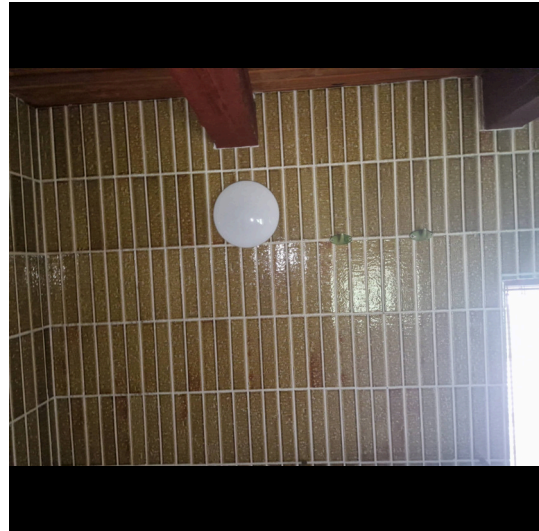
Stueplan

Der er flere vægfliser med mangelfuld vedhæftning til underlaget uden for vådzone

Det vurderes, at skaden kan udvikle sig på længere sigt.

Udskiftning af klinker/fliser

Udbedringseksempel: Udskiftning af vægfliser. Vægfliser aftages. Underlaget rengøres omhyggeligt. Overflader primes og forsejles i hjørner, omkring rørgennemføringer og ved overgang væg/gulv. Heldækkende tætningsmasse påføres. Vægfliser opsættes, fuges og afrenses. I hjørner, og i overgang væg og gulv samt omkring sanitære installationer fuges med elastisk, vådrums siliconefugemasse.

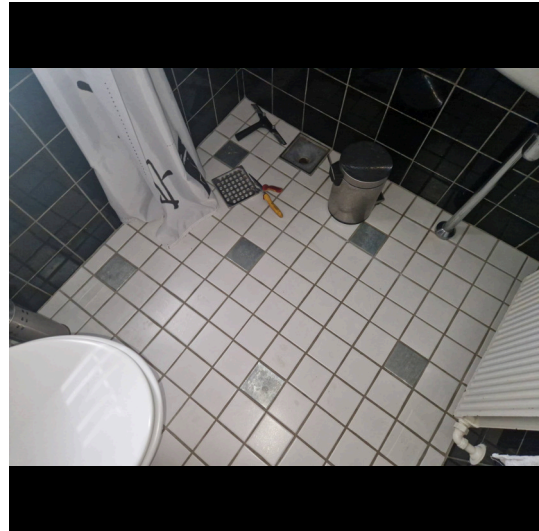
Stueplan

Der er gulvklinter og vægfliser med mangelfuld vedhæftning til underlaget i brusenichen

Der er tale om gulv og væg med direkte vandbelastning, hvorfor der er risiko for skader på de omkringliggende konstruktioner og installationer.

Udskiftning af klinter/fliser

Udbedringseksempel: Udskiftning af vægfliser. Vægfliser aftages. Underlaget rengøres omhyggeligt. Overflader primes og forsegles i hjørner, omkring rørgennemføringer og ved overgang væg/gulv. Heldækkende tætningsmasse påføres. Vægfliser opsættes, fuges og afrenses. I hjørner, og i overgang væg og gulv samt omkring sanitære installationer fuges med elastisk, vådrums siliconefugemasse.

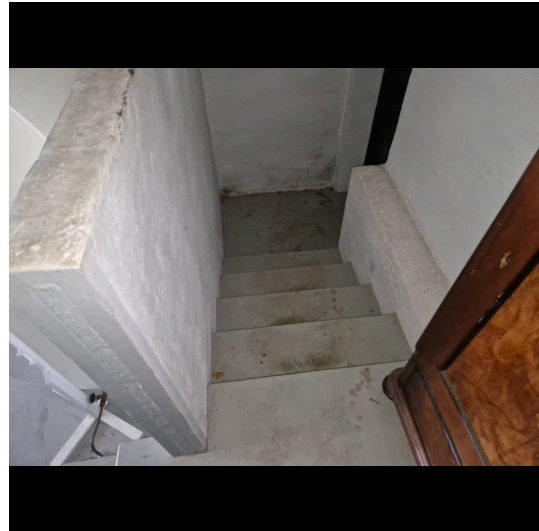
Stueplan

Der er ikke udført håndliste ved trappen til kælder

Det vurderes, at skaden kan udvikle sig på kortere sigt.

Montering af værn m. håndliste

Udbedringseksempel: Montering af værn/håndliste.

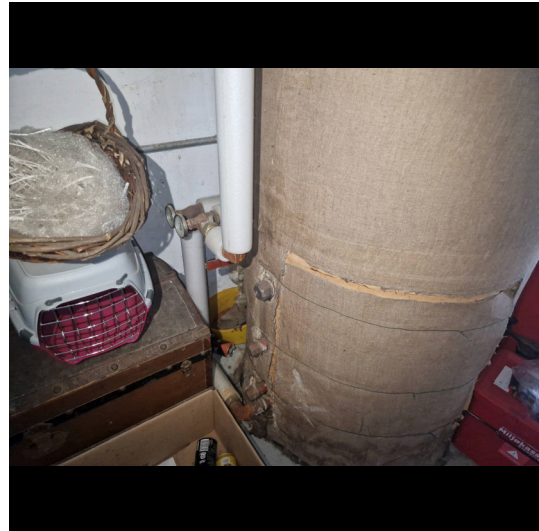
Stueplan

Varmerør har begyndende tæring ved rørsamlingerne ved varmtvandsbeholderen

Der er tale om korrosion i en grad, som giver risiko for rørbrud/udsivning og dermed følgeskader på omkringliggende konstruktioner på længere sigt.

Udskiftning af rør

Udbedringseksempel: Udskiftning af rør. Hvis nødvendigt lukkes der for vandet og installationen tømmes i fornødent omfang for vand. Vandrør, nedtages og bortkøres. Nyt rør, galvaniserede, sømløse gevindrør.

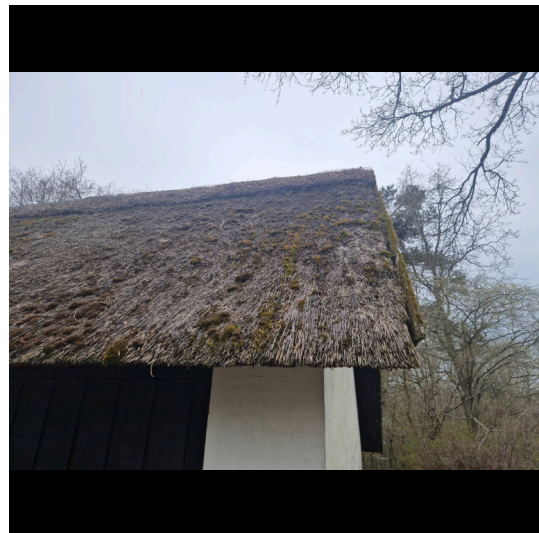
**Tag****SKADE:**

Stråtaget fremstår med påbegyndende nedslidning og med lunger og reduceret tykkelse, bl.a. mod nord

Der kunne ikke registreres følgeskader ved besigtigelsen, og der vurderes ikke at være nærliggende risiko for skade.

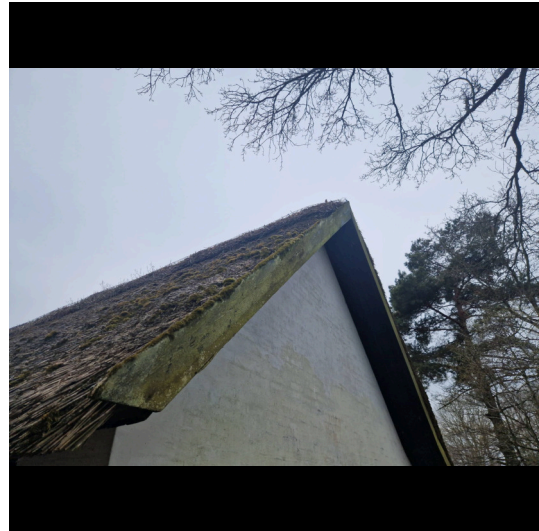
Tag

Enkelt vindskede er med begyndende nedbrydning mod nordøst

Det vurderes, at skaden kan udvikle sig på længere sigt.

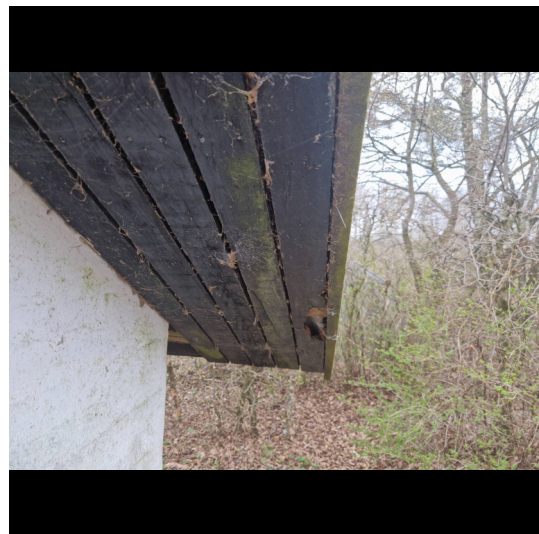
Tag

Udhængsbrædder i gavl mod nord er med nedbrydning

Det vurderes, at skaden kan udvikle sig på længere sigt.

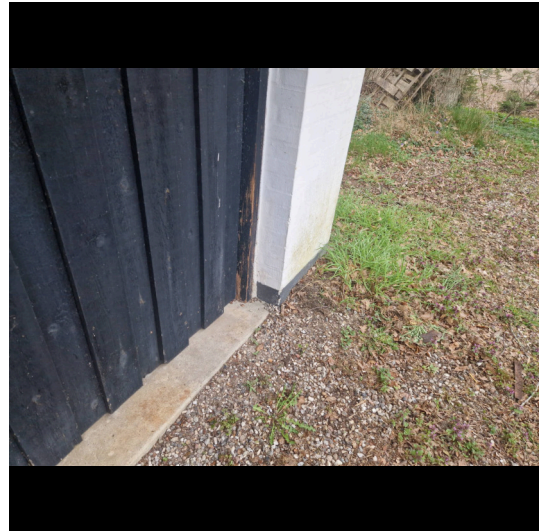
**Døre/vinduer/porte****SKADE:**

Bunden af karme ved porte er med begyndende nedbrydning

Det vurderes, at skaden kan udvikle sig på længere sigt.

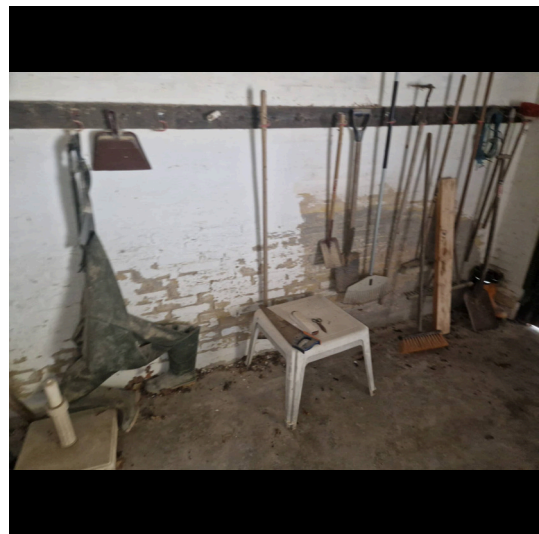
**Stueplan****SKADE:**

Der er konstateret områder, hvor vægpuds har manglende/begrænset vedhæftning til underlaget

Der kunne ikke registreres følgeskader ved besigtigelsen, og der vurderes ikke at være nærliggende risiko for skade.
