Realsyn+ for

Valløby Bygade 6A,  
4600 Køge

Dato for besigtigelse: 18-09-2026

## Introduktion til VTR rapporten

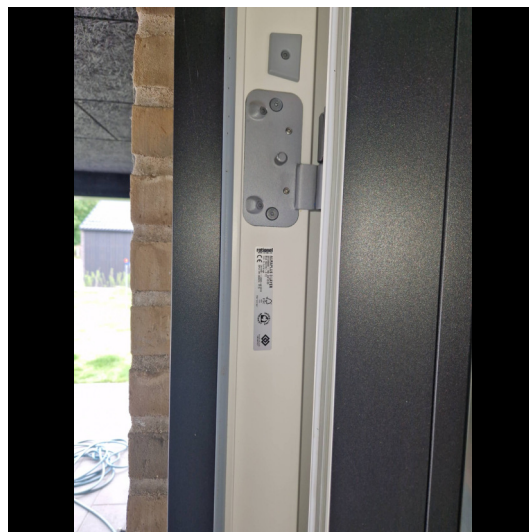
**Døre/vinduer/porte****SKADE:**

Der er ikke udført brandklassificeret dør, som opfylder de gældende brandkrav, mellem carport og beboelsesdelen

**RISIKO:**

Dette kan forårsage hurtig brandspredning ved brand og udgør derfor en personrisiko.

**5.900,00 Pr branddør****Montering af indvendig branddør**

Udbedringseksempel: Udskifte med indvendig branddør, BD-30, malebehandlet. Indvendig dør, karm, indfatninger og dørtrin udtages. Døren erstattes af ny indvendig branddør, EI2 30-C (BD-30), 900 x 2.100 mm, hvidmalet. Karm af fyrretræ, 28 x 147 mm. Døren leveres færdigmalet med hængsler, hvidmalet karm og lakeret bundstykke. Karmen fastgøres i væg med afstandsklodser, karmskruer og dækpropper, i alt 6 stk. Indfatninger af 15 x 68 mm massivt, høvlet fyrretræ, klasse J10, bundstykke og fejelister af 13 x 16 mm lakeret bøgetræ monteres. Døren monteres med 2 hængsler, 2 dørgreb af rustfrit stål samt dørlukker, som Dorma TS 93. Indfatninger grundes med plastkugle og regnemaling af hvid spartles og fuldspartles med akrylplastspartelmasse, stryges en gang med plastmølle og to gange med plastemalje, som MBK V 4156, funktionsklasse II.

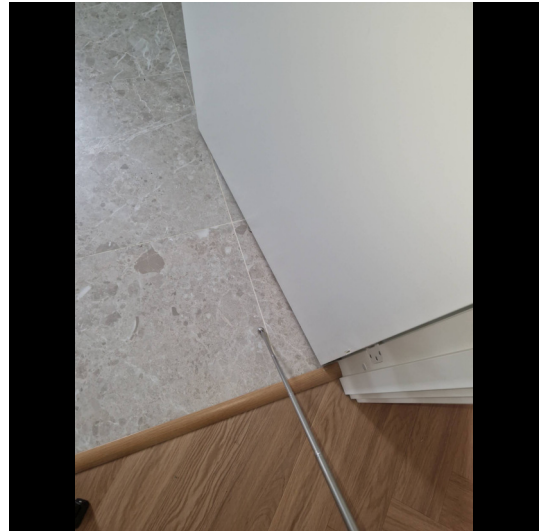
**Stueplan****SKADE:**

Der er gulvklinter med mangelfuld vedhæftning til underlaget ved dør

**NOTE:**

Der er tale om et mindre område, som ikke er vandbelastet. Der vurderes derfor ikke at være nærliggende risiko for skader.

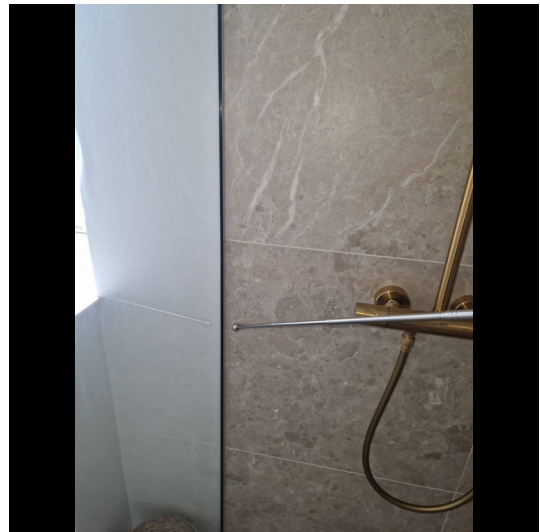
**Stueplan****SKADE:**

Der er enkelte gulvklinter og vægfliser der er hultlydende ved linjeafløbet, samt på vægge

**NOTE:**

Det skønnes, at det er linjeafløbet, der ikke er blevet understøbt tilstrækkeligt, hvilket medfører den hule lyd. Der vurderes at være anvendt vådrumsløsning, hvorfor forholdet vurderes tæt.

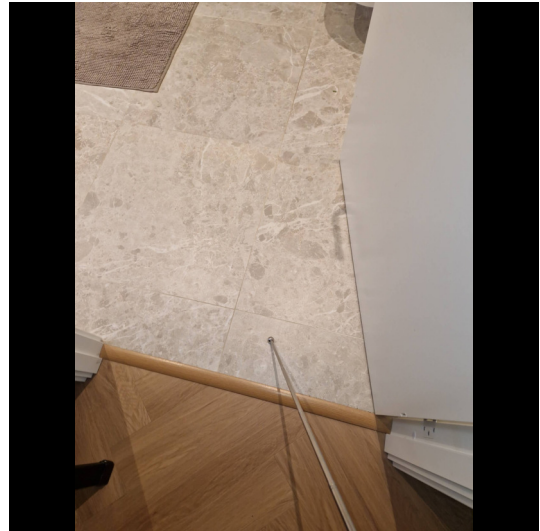
**Stueplan****SKADE:**

Der er gulvklinter med mangelfuld vedhæftning til underlaget ved dør

**NOTE:**

Der er tale om et mindre område, som ikke er vandbelastet. Der vurderes derfor ikke at være nærliggende risiko for skader.

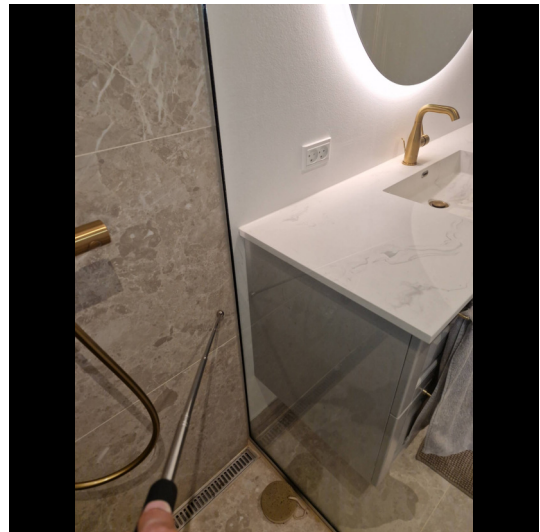
**Stueplan****SKADE:**

Der er enkelte gulvklinter og vægfliser der er hultlydende ved linjeafløbet, samt på vægge

**NOTE:**

Det skønnes, at det er linjeafløbet, der ikke er blevet understøbt tilstrækkeligt, hvilket medfører den hule lyd. Der vurderes at være anvendt vådrumsløsning, hvorfor forholdet vurderes tæt.

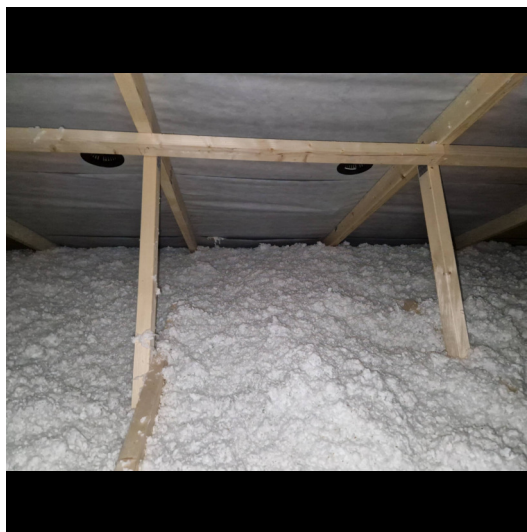
**SKADE:**

Der er begrænset ventilation af tagrum, særligt ved tagfoden modsat have

**RISIKO:**

Forholdet kan medføre fugtproblemer og skadesdannelse i tagkonstruktionen på længere sigt.

**Evt. optimering af ventilation ved tagfod**

Udbedringseksempel: Etablering af ventilation i tagrum. Aftagning af mineraluld ved udhæng og montering af vindskærm af krydsfiner. Ved udhæng skal eksisterende isolering skæres væk, så der er fri passage af luft i tagrummet. Vindspærre af krydsfiner, opsættes ved spærfod længst muligt ude over ydervæggen. Krydsfineren opsættes, så der er 25-50 mm luftspalte (alt efter tagbelægningstype)
