Realsyn+ for

Månevej 10,
3550 Slangerup

Bygningsoversigt

Dato for besigtigelse: 18-05-2026

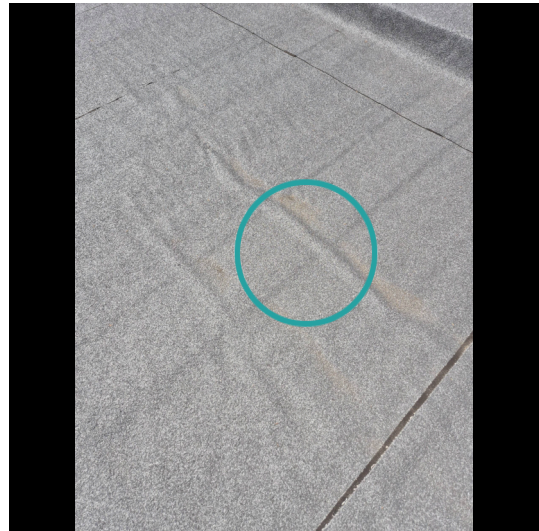
**Tag****SKADE:**

Tagpappen er med dampbuler

RISIKO:

Skaden kan udvikle sig over en længere årrække.

**336,00 Pr styk****Udbedring af dampbuler**

Udbedringseksempel: Udbedring af dampbuler på tagpapdækning. Tagpap repareres ved opskæring, klæbning og lapning af buler. Tagpappen skæres op, og fugten mellem tagpaplagene udtørres ved hjælp af varme. Det opskårne tagpap klæbes, og ny overpap udlægges med overlæg min. 100 mm udenfor dampbuler.

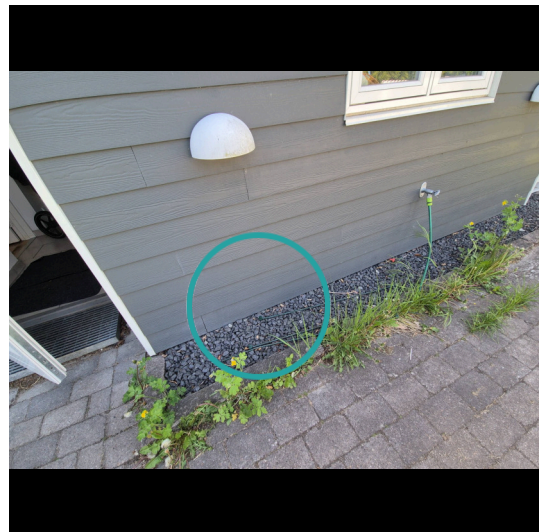
Fundament/sokkel

Terræn er for tæt på underkanten af ydervæg

NOTE:

Konstruktionen har henstået sådan i en længere årrække uden følgeskader, der vurderes derfor ikke at være nærliggende risiko for skade.

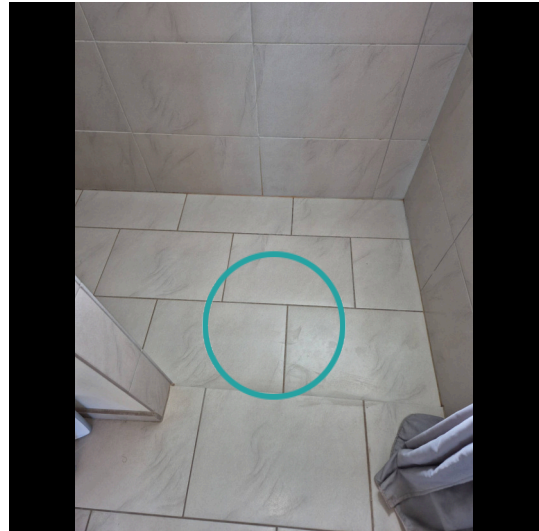
Stueplan

Der er gulvklinter med mangelfuld vedhæftning til underlaget i bruseområdet

RISIKO:

Der er tale om gulv med direkte vandbelastning, hvorfor der er risiko for skader på de omkringliggende konstruktioner og installationer.

Udskiftning af klinker/fliser

Udbedringseksempel: Udskiftning af klinker/fliser og vådrumsbehandling. klinker/fliser aftages. Underlaget rengøres omhyggeligt. Gulvet vådrumsbehandles. Der skal anvendes et komplet system til vandtætning med produkter fra samme godkendelse. Overflader primes og forsegles i hjørner, omkring rørgennemføringer og ved overgang væg/gulv. Heldækkende tætningsmasse påføres. Gulvklinter udlægges, fuges og afrenses. I hjørner, og i overgang væg og gulv samt omkring sanitære installationer fuges med elastisk, vådrums siliconefugemasse.

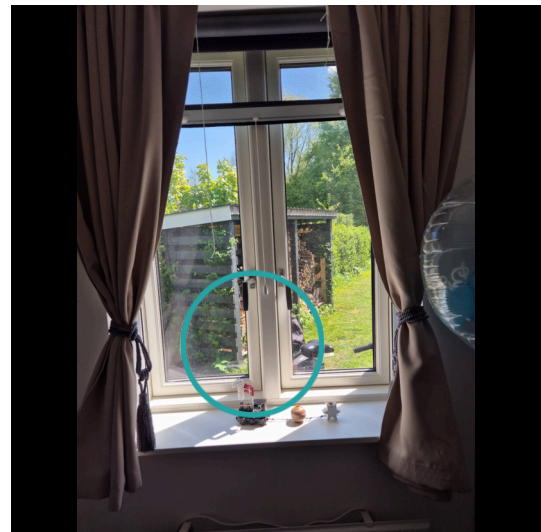
Stueplan

Vinduet i værelse overholder ikke kravet til redningsåbning

RISIKO:

Der er risiko for personskade.

Etablering af godkendt redningsåbning

Opgaven har ikke været mulig at prissætte, det anbefales at kontakte en tømrer med henblik på udredning af opgaven og tilbud på udbedring.

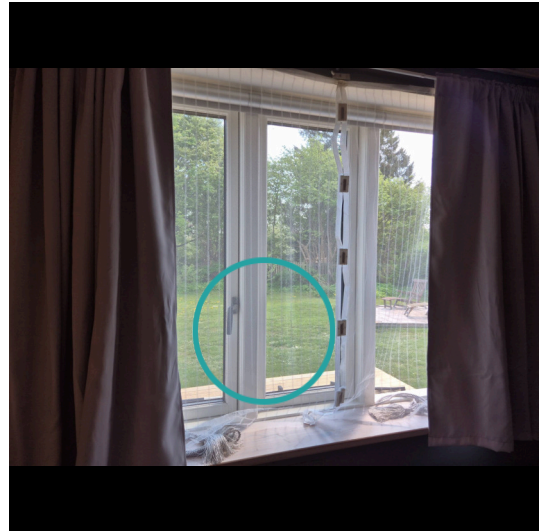
Stueplan

Vinduet i værelse overholder ikke kravet til redningsåbning

RISIKO:

Der er risiko for personskade.

Etablering af godkendt redningsåbning

Opgaven har ikke været mulig at prissætte, det anbefales at kontakte en tømrer med henblik på udredning af opgaven og tilbud på udbedring.
