# Tilstandsrapport

**EF St. Kongens Gård**

**MMAKE**

## Store Kongensgade 63A, Bygningsnr. 2

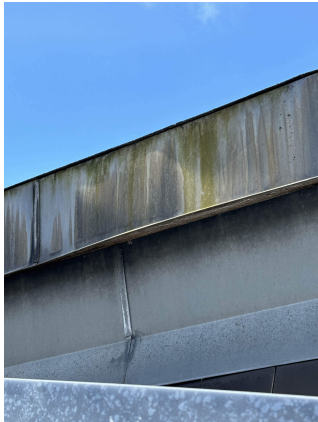
Inddækninger er overgange mellem tag, murværk, vinduer, kviste o.l. Det er vigtigt for tagets tæthed, at de er intakte. Inddækninger om jeres tag er i varierende stand og der er nogle steder hvor de ikke sidder helt fastgjort på det underliggende bræddebeklædning. Det anbefales at man får eftergået/fastgjort inddækningerne.

| REGISTRERING | DATO | FOTO |
|---|---|---|
| <p><b>20240318_125900291_iOS.jpg</b><br/>Inddækninger ser slidte ud trænger til eftergang</p> | 18.03.2024 | |

| BESKRIVELSE | RISIKOBESKRIVELSE | RISIKO | TYPE | STATUS | PRIS<br>EKS KL. MOMS | UDFØRES |
|---|---|---|---|---|---|---|
| 01.2<br><b>Eftergang af taginddækninger inkl. lift</b><br>Arbejdet omfatter eftergang af taginddækninger ved overgange mellem tagpaptag og eternittag. | Dårlige/utætte inddækninger kan medføre skade på omkringliggende bygningsdele. | | <b>D</b> | Planlagt | 55.000 | 2024 |

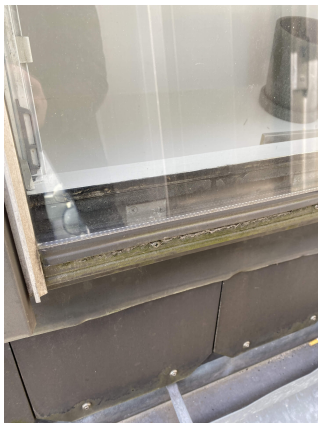
| REGISTRERING | DATO | FOTO |
|---|---|---|
| <p><b>20240318_130544033_iOS.jpg</b><br/>Manglende inddækning på tagvindue</p> | 18.03.2024 | |

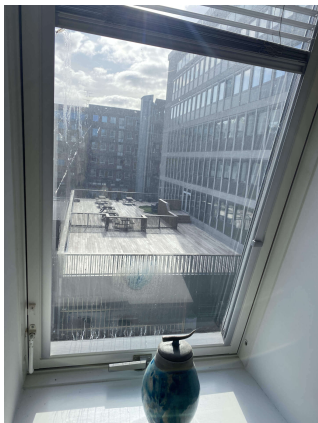
Tagvinduer vurderes at være ca. 30 år gamle. Nogle steder er ruderne punkteret og det må forventes at alle ruder vil punktere indenfor den periode, som rapporten kigger på.

| REGISTRERING | DATO | FOTO |
|---|---|---|
| <p><b>20240318_131848936_iOS.jpg</b><br/>Punkteret rude i tagvindue</p> | 18.03.2024 | |

Udskiftning af tagvinduer fremgår under pkt. 04 Vinduer.

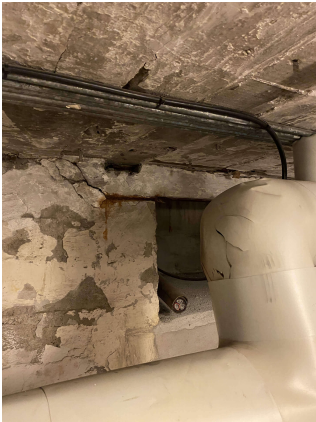
| REGISTRERING | DATO | FOTO |
|---|---|---|
| <b>20240318_121625136_iOS.jpg</b><br>Rusten vederlagsplade i varmecentral | 18.03.2024 | |

- Det anbefales at man løbende holder øje med om revner på kældervægge udvikler sig med tiden.
- Der er registreret en rusten vederlagsplade i varmecentralen. Det vides ikke om det er fra før bygningen blev ombygget i 2006. Det anbefales at man afsætter et beløb til at få gennemgået det, så man kan holde øje med om det udvikler sig yderligere.

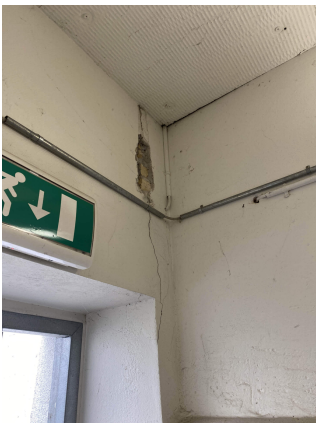
Der er registreret enkelte revner ved vægge. Det er oplyst at revner har været der i længere tid. Det anbefales derfor at man løbende holder øje med om de udvikler sig.

| REGISTRERING | DATO | FOTO |
|---|---|---|
| <b>20240318_121053884_iOS.jpg</b><br>Sætningsrevne ved dørhul | 18.03.2024 | |

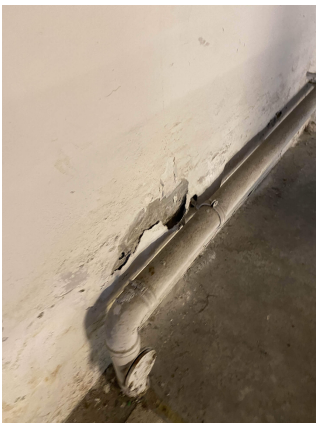
Kælderydervægge/-fundamenter i beton er ikke vandsugende som f.eks. murværk. Afhængigt af betonens kvalitet og alder/slidtage, så kan der dog trænge noget fugt ind ude fra jorden. Det vurderes at være årsagen til de afskalninger der ses.

Afskalninger på væggene vurderes at være af begrænset omfang og dermed primært af kosmetisk betydning.

| REGISTRERING | DATO | FOTO |
|---|---|---|
| <b>20240318_120923011_iOS.jpg</b><br>Afskallet maling/pudslag | 18.03.2024 | |

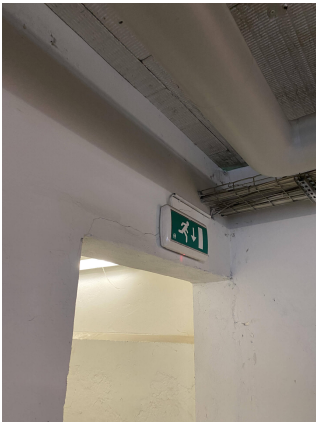
| REGISTRERING | DATO | FOTO |
|---|---|---|
| <b>20240318_121159316_iOS.jpg</b><br>Revne ved dørhul | 18.03.2024 | |

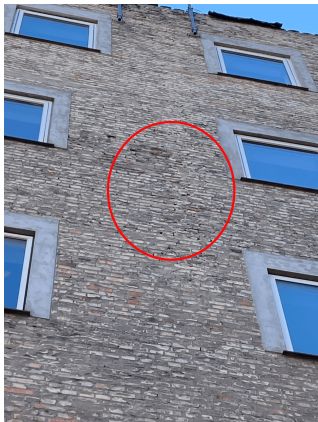
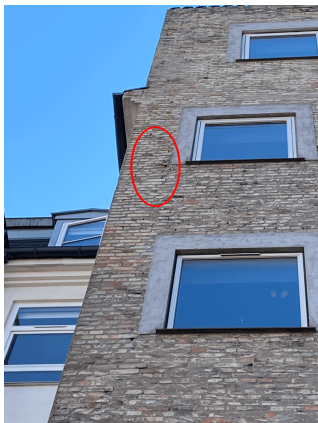
| REGISTRERING | DATO | FOTO |
|---|---|---|
| <b>20240424_142630077_iOS.jpg</b><br>Tegn på defekte/manglende fuger ved gavl mod nord | 24.04.2024 | |
| <b>20240424_142637009_iOS.jpg</b><br>Tegn på defekte/manglende fuger ved gavl mod nord | 24.04.2024 | |

| BESKRIVELSE | RISIKOBESKRIVELSE | RISIKO | TYPE | STATUS | PRIS | UDFØRES |
|---|---|---|---|---|---|---|
| 03.4<br><b>AFSAT til eftergang af<br/>defekte/manglende<br/>fuger ved gavl mod nord<br/>inkl. lift</b><br>Eftergang af fuger i blankt<br>murværk ved gavl mod<br>nord inkl. lift. Der er afsat til<br>omfugning af 10m2 blankt<br>murværk, da det ikke har<br>været muligt at komme tæt<br>på facaden og registrere<br>skader og omfang. | Skader og revner i<br>murværk medfører risiko<br>for opfugtning af<br>murværket. | | <b>D</b> | Planlagt | 16.500 | 2024 |

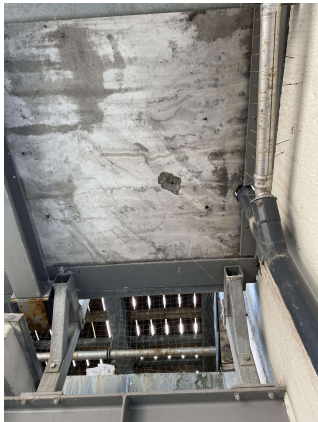
| REGISTRERING | DATO | FOTO |
|---|---|---|
| <b>20240318_131100927_iOS.jpg</b><br>Skade på underside af betondæk ved svalegang | 18.03.2024 | |

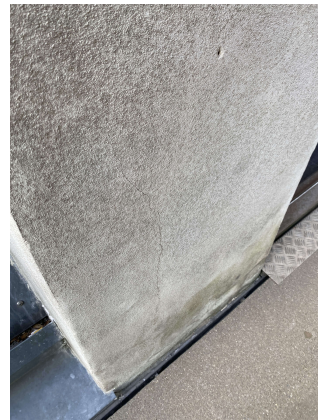
**20240318\_130731559\_iOS.jpg**

Mindre revne i pudset murværk

| BESKRIVELSE | RISIKOBESKRIVELSE | RISIKO | TYPE | STATUS | PRIS | UDFØRES |
|---|---|---|---|---|---|---|
| 03.4<br><b>AFSAT til diverse<br/>facadereparationer, som<br/>udføres fra svalegang</b><br>Afsat til diverse<br>facadereparationer som<br>udbedring af revner, som<br>udføres fra svalegang | Selvom revner på<br>nuværende tidspunkt er i<br>mindre karakter, så vil<br>disse med tiden udvikle<br>sig hvis de ikke eftergås<br>og udbedres. | | <b>D</b> | Planlagt | 15.000 | 2024 |

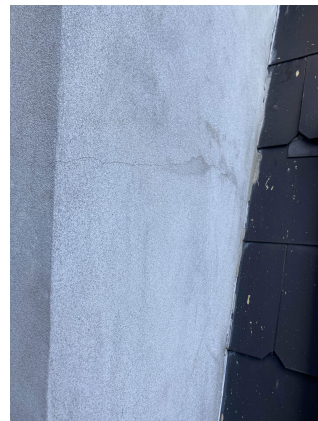
**20240318\_123900636\_iOS.jpg**

Mindre revne i pudset murværk

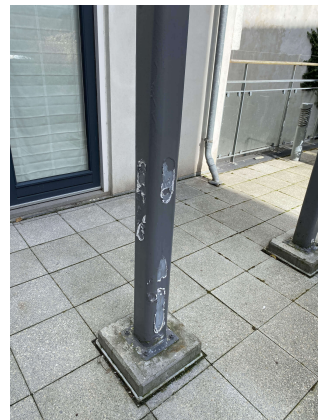
**20240318\_123429623\_iOS.jpg**

Afskallet brandmaling

1. Brandmaling af stålkonstruktioner ved svalegange (foreningen har sat ingeniør på dette projekt)
2. Eftergang af brandsikring af bjælker ved etageadskillelse i kælder
3. Gennemgang af samlinger på vandinstallationer i alle boliger
4. Kortlægning af problematikker ifm. dårlig afvanding af gårdareal
5. Udskiftning af ældre kvistvinduer og tagvinduer på 4. sal ved den høje bygning og på 2. og 1. sal ved den lave bygning

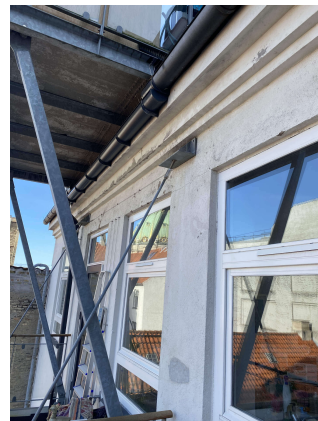
**20240318\_133200395\_iOS.jpg**

Revne i pudset murværk

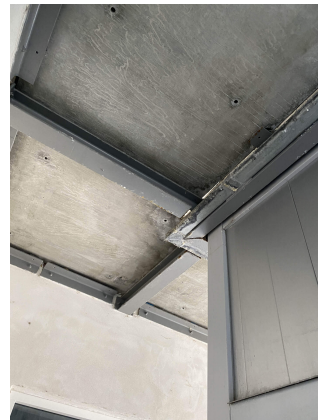
**20240318\_123401052\_iOS.jpg**

Mindre rustplamager på stål

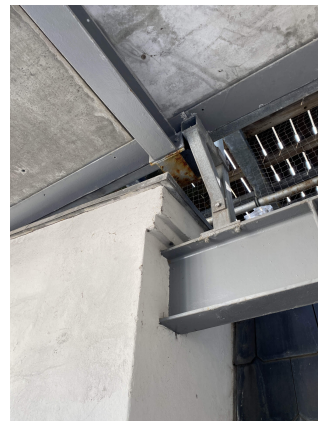
**20240318\_133716622\_iOS.jpg**

Rustplamager på stålbjælke

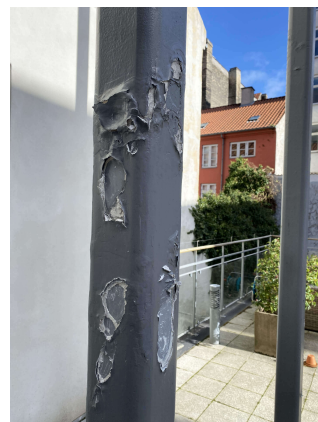
**20240318\_123432377\_iOS.jpg**

Afskallet brandmaling

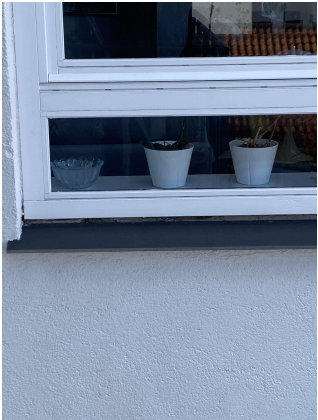
murværket, da dette gradvist forværres og fugen nedbrydes. Dette kan på sigt medføre skader på vinduestræet.

| REGISTRERING | DATO | FOTO |
|---|---|---|
| <b>20240318_133051477_iOS.jpg</b><br>Manglende fuger ved vindue mod nord | 18.03.2024 | |

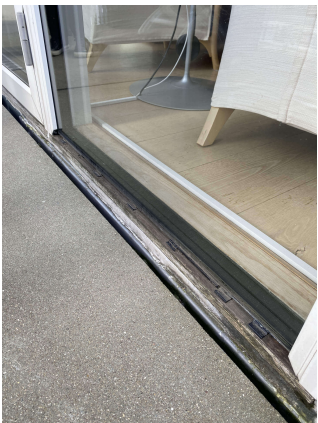
| REGISTRERING | DATO | FOTO |
|---|---|---|
| <b>20240318_124144803_iOS.jpg</b><br>Rådskadet bundstykke på altandør | 18.03.2024 | |

| BESKRIVELSE | RISIKOBESKRIVELSE | RISIKO | TYPE | STATUS | PRIS<br>EKSKL. MOMS | UDFØRES |
|---|---|---|---|---|---|---|
| 04.5<br><b>Snedker- og maleristandsættelse af 32 stk. altandøre</b><br>Arbejdet omfatter snedker- og maleristandsættelse af 30 stk. altandøre. Der foretages udvendig malerbehandling inkl. kant og fals. | Udvendig træværk skal løbende malervedligeholdes for at det ikke forfalder. | | D | Afventer | 158.000 | 2026 |

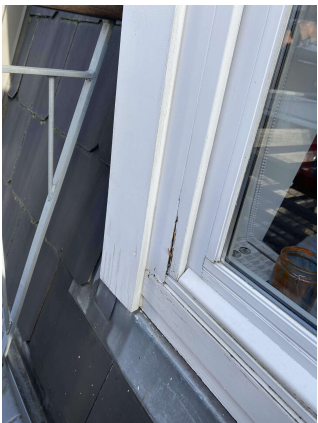
| REGISTRERING | DATO | FOTO |
|---|---|---|
| <b>20240318_125939283_iOS.jpg</b><br>Afskallet maling og råddent træværk på vindue | 18.03.2024 | |

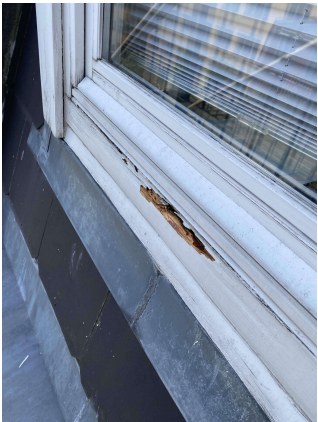
| REGISTRERING | DATO | FOTO |
|---|---|---|
| <b>20240318_124510253_iOS.jpg</b><br>Rådskaade i karm | 18.03.2024 | |

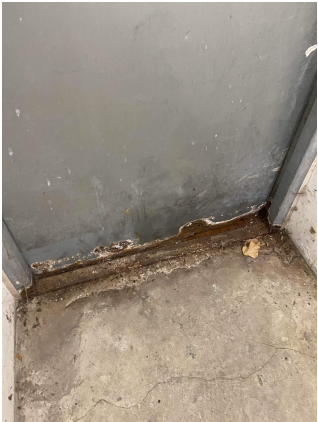
Udvendige kælderdøre er udført i aluminium. Der er registreret rust i bunden af dørbladet på den ene kælderør, som anbefales at man får udbedret.

| REGISTRERING | DATO | FOTO |
|---|---|---|
| <b>20240318_121141803_iOS.jpg</b><br>Rust ved bundkarm og nedre del af dørblad til kælderdoor mod<br>udvendig kældertrappe | 18.03.2024 | |

| BESKRIVELSE | RISIKOBESKRIVELSE | RISIKO | TYPE | STATUS | PRIS<br>EKSKL. MOMS | UDFØRES |
|---|---|---|---|---|---|---|
| 05.6<br><b>Udbedring af rustskade på kælderdoor</b><br>Aluminium som er ramt af rust slibes ned og behandles med rustbeskyttelse. | Skaderne vil udvikle sig med tiden, hvis de ikke eftergås. | ● | D | Planlagt | 4.000 | 2024 |

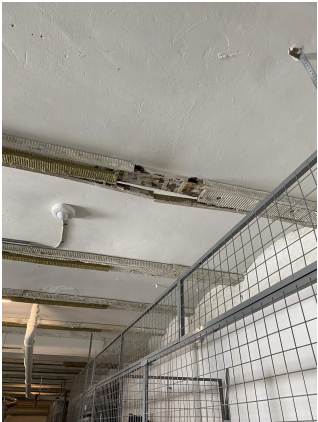
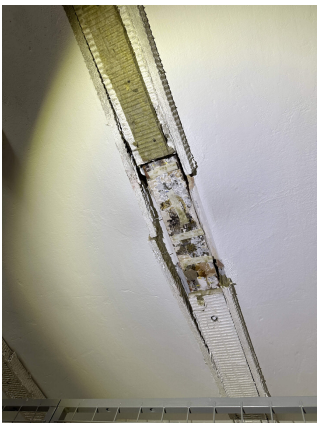
| REGISTRERING | DATO | FOTO |
|---|---|---|
| <b>20240318_121442176_iOS.jpg</b><br>Manglende brandsikring ved etageadskillelse | 18.03.2024 | |
| <b>20240318_121535767_iOS.jpg</b><br>Manglende brandsikring ved etageadskillelse | 18.03.2024 | |

| BESKRIVELSE | RISIKOBESKRIVELSE | RISIKO | TYPE | STATUS | PRIS | UDFØRES |
|---|---|---|---|---|---|---|
| 08.9<br><b>Afsat til eftergang af brandsikring på stålbjælker i etageadskillelse i kælder</b><br>Manglende brandsikring af stålbjælker i kælder eftergås. | Som ejer er man forpligtet til at udbedre eventuelle fejl og mangler iht. manglende brandsikring. | | D | Planlagt | 10.000 | 2024 |

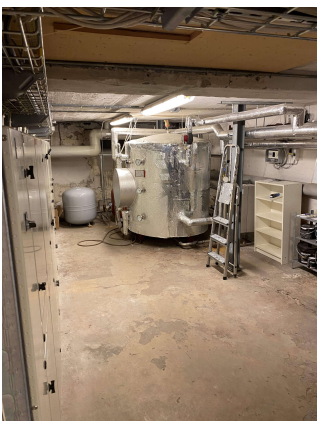
| REGISTRERING | DATO | FOTO |
|---|---|---|
| <b>20240318_122430228_iOS.jpg</b><br>Manglende rørmærkning i varmecentral | 18.03.2024 | |

| BESKRIVELSE | RISIKOBESKRIVELSE | RISIKO | TYPE | STATUS | PRIS | UDFØRES |
|---|---|---|---|---|---|---|
| 11.12<br><b>Rørmærkning af rør i kældere</b><br>Rørmærkning af rør i kældere iht. DS 134. | N/A | | R | Planlagt | 10.000 | 2024 |

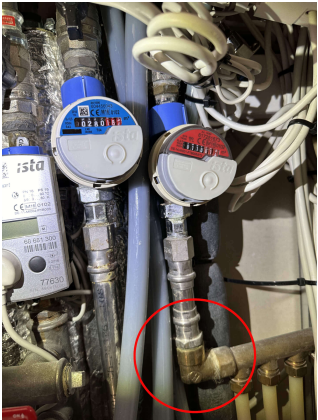
Der er en stor blanding af materiale sammensætninger ved samlinger, som ikke kan sammen i et brugsvandssystem. Blanding af metaller øger risikoen for korrosion og tæring og medfører dermed en kortere levetid på ejendommens vandinstallationer. Der er ved besigtigelsen registreret tæring ved samlinger i boliger.

| REGISTRERING | DATO | FOTO |
|---|---|---|
| <b>20240318_131507132_iOS.jpg</b><br>Samlestykke i messing, som forbinder rustfrit stålør | 18.03.2024 | |

| BESKRIVELSE | RISIKOBESKRIVELSE | RISIKO | TYPE | STATUS | PRIS | UDFØRES |
|---|---|---|---|---|---|---|
| 14.15<br><b>Gennemgang af samlinger på installationer i alle boliger og analyse af vandtryk</b><br>Gennemgang af samlinger på installationer i alle boliger for nærmere vurdering af stand og restlevetid. | Eftersom der er blandet forskellige metaller sammen på samlinger ved vandinstallationer, så er der øget risiko for gennemtæring m.v. da metaller ikke kan arbejde sammen. | | D | Planlagt | 30.000 | 2024 |

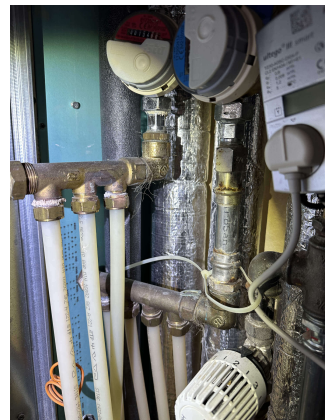
**20240318\_133404320\_iOS.jpg**

De lodrette vandinstallationer er nogle steder svære at besigtige, idet de er skjulte bag skabe og rørkasser, samt at de er isolerede. Hvor vandrør er tilgængelige primært i skakte ses flere steder tæring mellem rustfri og messing. Der er ikke nævnt noget om at der jævnligt opleves gennemtæring, dog er der enkelte som klager over ringe tryk på vandet.

Blanding af metaller på vandinstallationer viser begyndende tegn på tæring
