Realsyn+ for

Nystedsvej 7,  
5771 Stenstrup

### Bygningsoversigt

Dato for besigtigelse: 10-06-2026

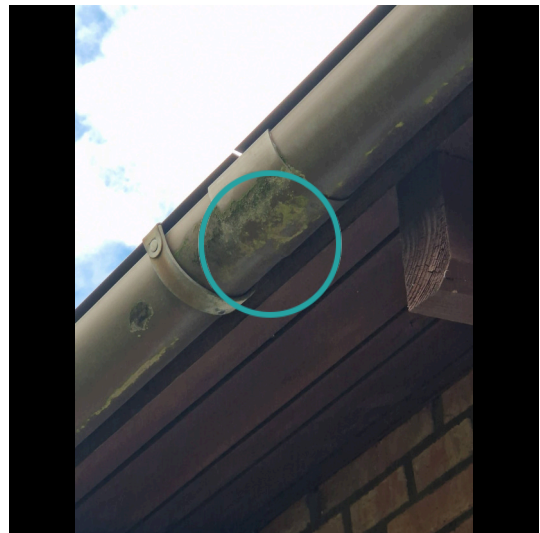
**Tag****SKADE:**

Der er lidt utætheder ved samlinger i tagrender bla mod vejen

Omfanget er på nuværende tidspunkt så begrænset, at der ikke skønnes at være nogen risiko.

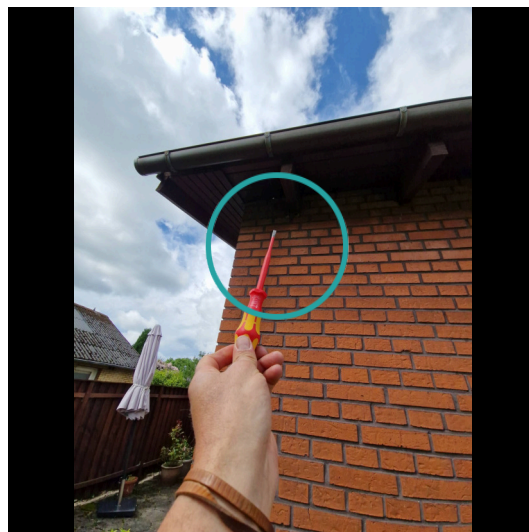
**Ydervægge****SKADE:**

Ydervægge har enkelte mindre revner og lidt udfaldne fuger bla ved øverst ved hjørnet mod baghaven

Nævnte revner er af begrænset størrelse – mindre bevægelse over en længere årrække vil givet forekomme – også efter evt. reparationer. Denne type revner er ikke unormale.

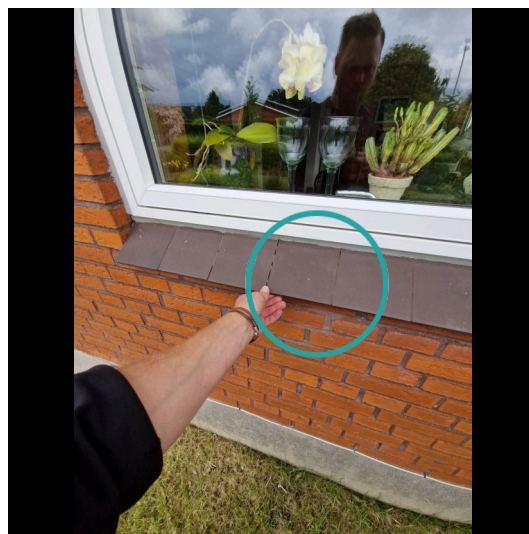
**Døre/vinduer/porte****SKADE:**

Enkelte klinker i sålbænke har lidt begrænset vedhæftning bla mod vejen

Omfanget er pt. begrænset, hvorfor der ikke skønnes nærliggende risiko for skade.

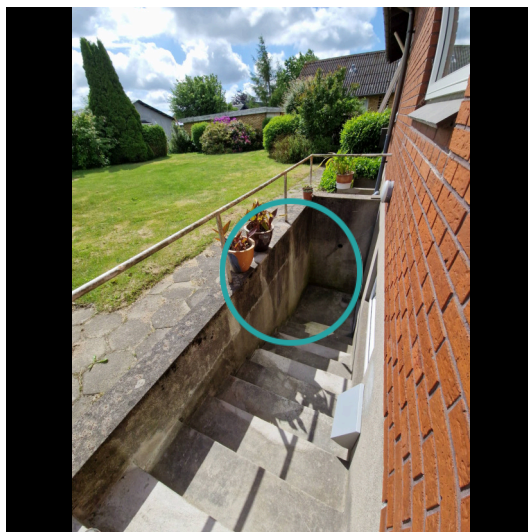
**Fundament/sokkel****SKADE:**

Der er ikke monteret håndliste ved kældertrappen

Der er risiko for at man kan falde ned

**2.631,00 Pr lbm\*****Montering af værn m. håndliste**

Udbedringseksempel: Montering af værn/håndliste.

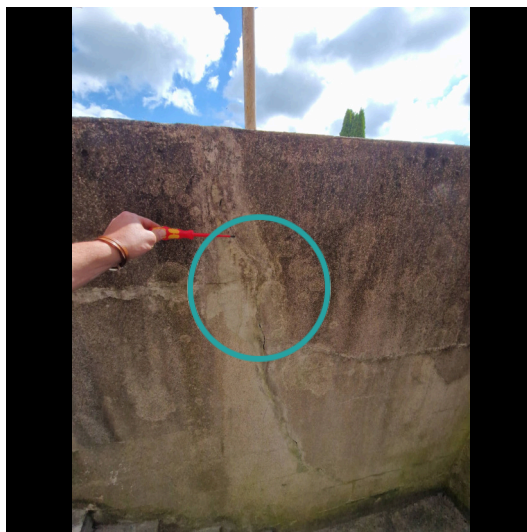
**Fundament/sokkel****SKADE:**

Trappeløb til kælder har revnedannelser, løst puds og pudsafskalninger i trin og i vanger.

Forholdet skønnes fortsat at udvikle sig på længere sigt.

**Eftergang af puds samt pudsrevner på trappe**

Udbedringseksempel: Eftergang af trappe. Afskalninger og løst puds på trappe afhugges, dybde min. 10 mm, kant 90°. Grundes og slutpudses med mørtel af samme type som den øvrige puds og afdækkes mod udtørring i ca. 10 dage. Ved evt. reparation ved terræn føres mørtlen min. 100 mm under terræn.

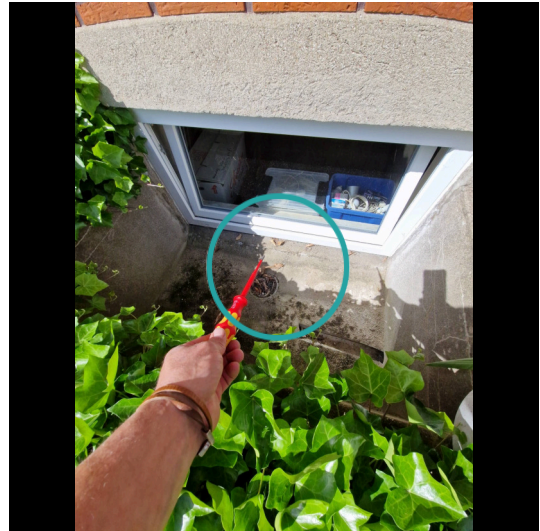
**Fundament/sokkel****SKADE:**

Der er revnedannelse mellem lyskasse og kælderydervæg, mod baghaven

Omfanget er på nuværende tidspunkt så begrænset, at der ikke skønnes nærliggende risiko for skade. Trappetrin/trapper/lyskasser er ofte ikke funderet særligt godt, hvorfor de tit slår fra og revner ved samlingen mod sokkel.

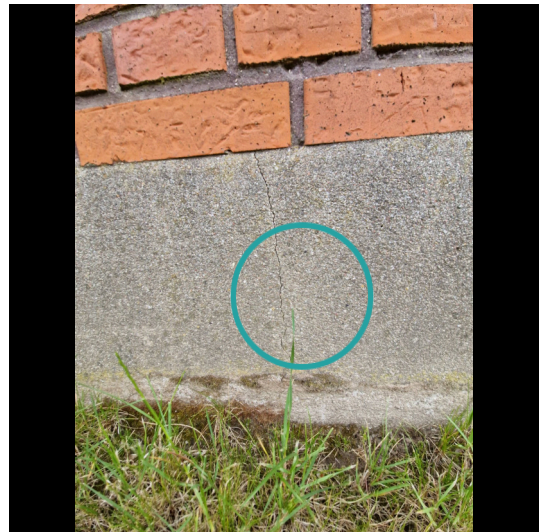
**Fundament/sokkel****SKADE:**

Der er mindre revner i sokkel bl.a. mod vejen

Revnedannelsen skønnes at være i ro - mindre udvikling over en længere årrække kan dog forekomme. Mindre revner er almindeligt forekommende i ældre bygninger.

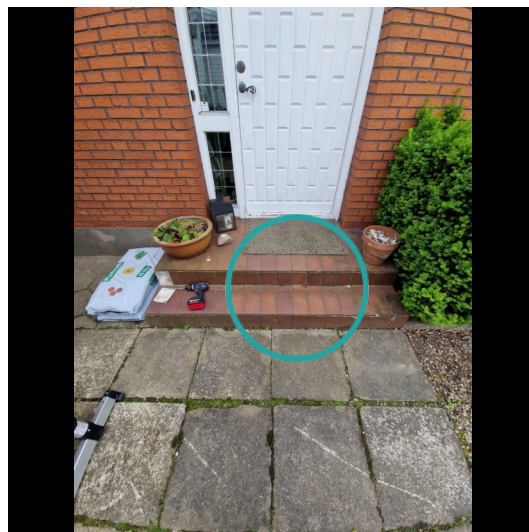
**Fundament/sokkel****SKADE:**

Klinker på trappe mod hoveddør har begrænset/manglende vedhæftning

Forholdet skønnes fortsat at udvikle sig på længere sigt.

**Udskiftning af klinker/fliser**

Udbedringseksempel: Udskiftning af fliser/klinker. Aftagning af alle fliser. Underlaget rengøres omhyggeligt. Svummelag af cement og fint sand 1:1 arbejdes ind i underlaget. Afretningslag af slidlagsbeton 0-4 mm udlægges, komprimeres og afrettes, lagtykkelse 20 mm. Flexibel fliseklæb, 3,5 kg/m<sup>2</sup>, påføres. Fliser/klinker udlægges fuges med cementbaseret fugemasse og afrenses. I overgang væg og gulv fuges med silicone fugemasse.

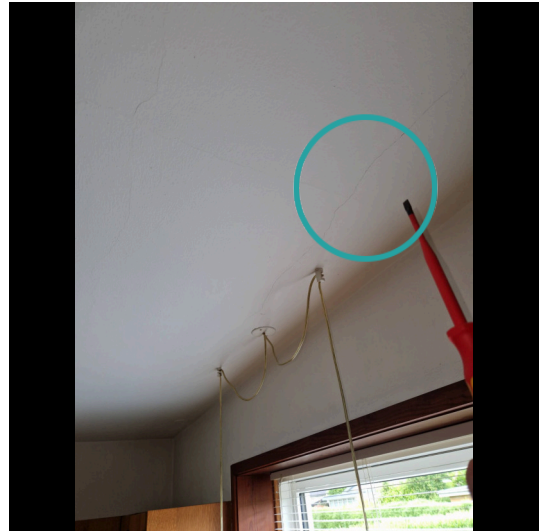
**Stueplan****SKADE:**

Der er revnedannelser i loftet

Forholdet er begrænset og skønnes ikke at vil udvikle sig. Mindre revnedannelser er normalt forekommende i pudsede overflader.

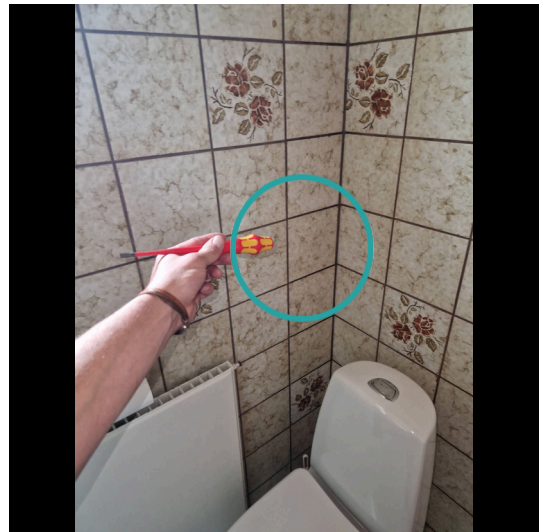
**Stueplan****SKADE:**

Der er vægfliser med mangelfuld vedhæftning til underlaget uden for det vandbelastede område bla over toilet

Omfanget er på nuværende tidspunkt så begrænset, at der ikke skønnes at være nogen risiko.

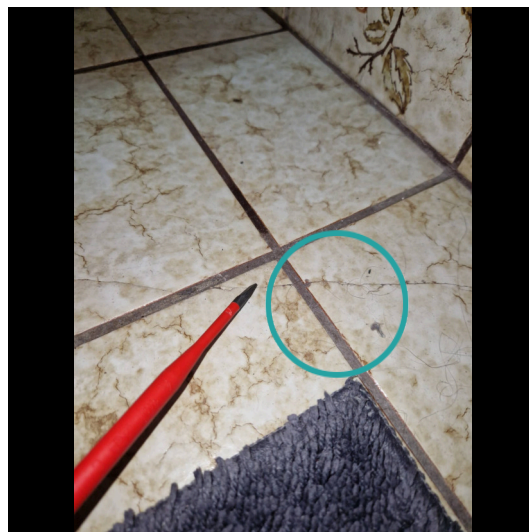
Der er revnede gulvklinter mellem badekar og gulv afløb, hvilket kan indikere rust/tæring på et afløbsrør i gulvet

Der er tale om gulv med anledning til direkte vandbelastning, hvorfor der er risiko for skader på de omkringliggende konstruktioner og installationer.

## Udskiftning af klinker/fliser

Udbedringseksempel: Udskiftning af fliser/klinker. Aftagning af alle fliser. Underlaget rengøres omhyggeligt. Svummelag af cement og fint sand 1:1 arbejdes ind i underlaget. Afretningslag af slidlagsbeton 0-4 mm udlægges, komprimeres og afrettes, lagtykkelse 20 mm. Fleksibel fliseklæb, 3,5 kg/m<sup>2</sup>, påføres. Fliser/klinker udlægges fuges med cementbaseret fugemasse og afrenses. I overgang væg og gulv fuges med silicone fugemasse.

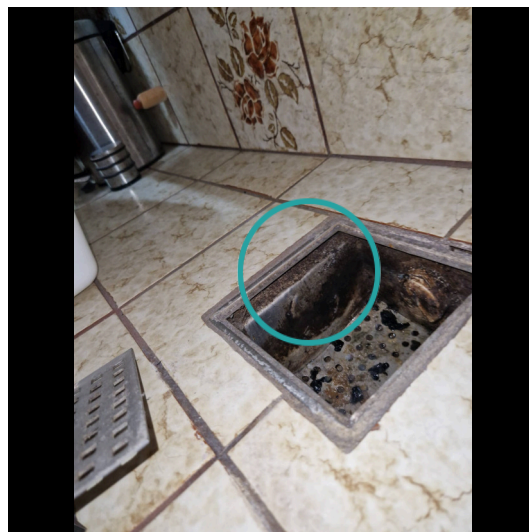
**Stueplan****SKADE:**

Der er en mindre afstand og betonkant mellem gulvafløbets rist og skål under vasken

Konstruktionen har henstået sådan i en længere årrække uden følgeskader, der vurderes derfor ikke at være nærliggende risiko for skade.

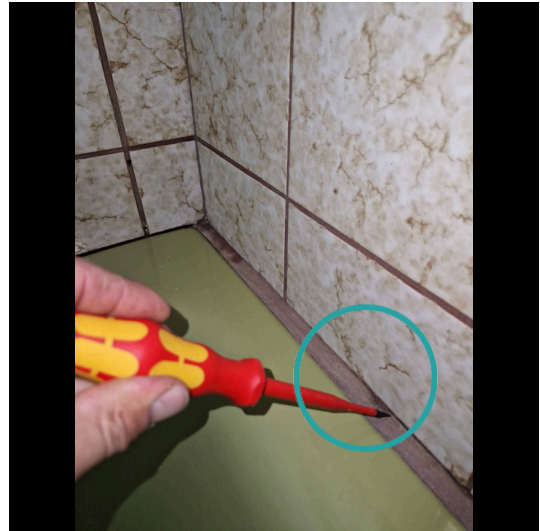
Der er defekte fuger omkring badekar

Der er tale om fuger, som er direkte vandbelastede, hvorfor der er risiko for skader på de omkringliggende konstruktioner og installationer.

## Eftergang af fuger

Udbedringseksempel: Eftergang af fuger. Eksisterende fuger udskæres. Underlaget rengøres omhyggeligt, fugesider affedtes.

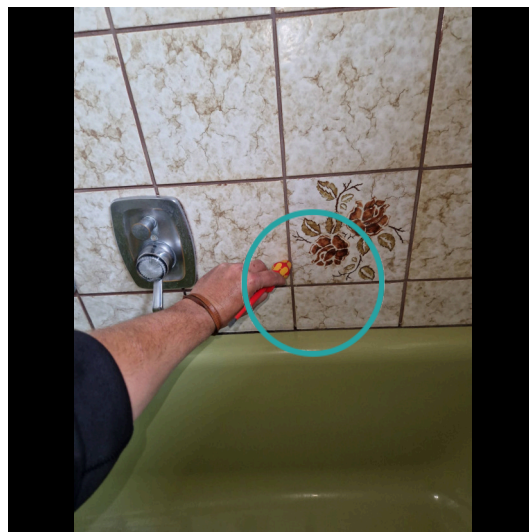
Der er vægfliser med mangelfuld vedhæftning til underlaget samt mindre huller omkring montageskruer, omkring badekar

Der er tale om vægge med direkte vandbelastning, hvorfor der er risiko for skader på de omkringliggende konstruktioner og installationer.

**Udskiftning af klinker/fliser**

Udbedringseksempel: Udskiftning af fliser/klinker. Aftagning af fliser/klinker. Underlaget rengøres omhyggeligt. Svummelag af cement og fint sand 1:1 arbejdes ind i underlaget. Afretningslag af slidlagsbeton 0-4 mm udlægges, komprimeres og afrettes, lagtykkelse 20 mm. Flexibel fliseklæb, 3,5 kg/m<sup>2</sup>, påføres. fliser/klinker udlægges, fuges med cementbaseret fugemasse og afrenses. I overgang væg og gulv fuges med silicone fugemasse.

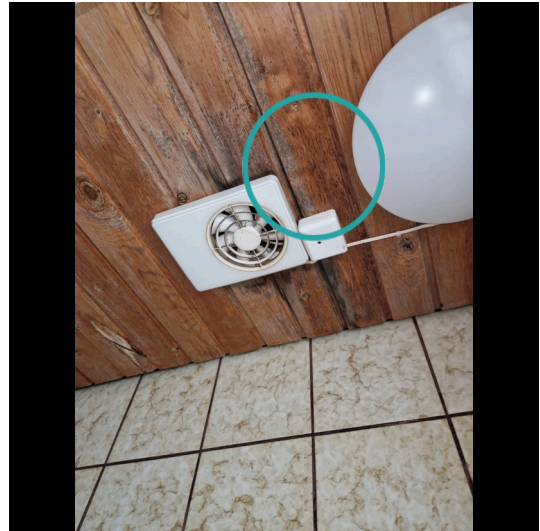
**Stueplan****SKADE:**

Der er lidt misfarvninger på loftet omkring rumaftrækket

Forholdet var tørt ved fugtmåling og skønnes derfor af ældre dato.

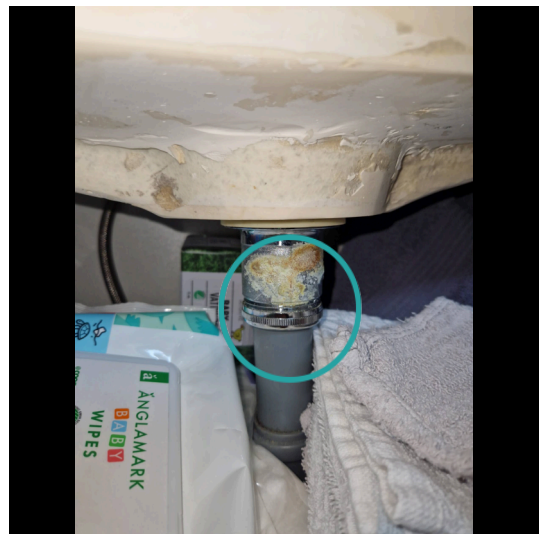
**Stueplan****SKADE:**

Der er lidt tæring på afløbsrør under vasken

Omfanget er på nuværende tidspunkt så begrænset, at der ikke skønnes at være nogen risiko.

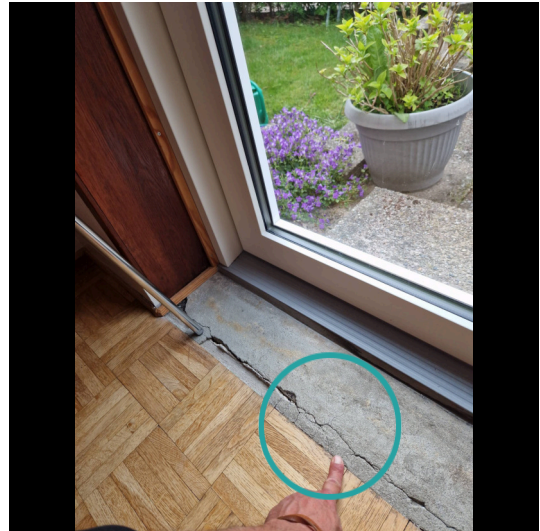
Der er lidt revner/skader i den støbte betonkant, på gulvet ved terrassedøren

Konstruktionen har henstået sådan i en længere årrække uden følgeskader, der vurderes derfor ikke at være nærliggende risiko for skade.

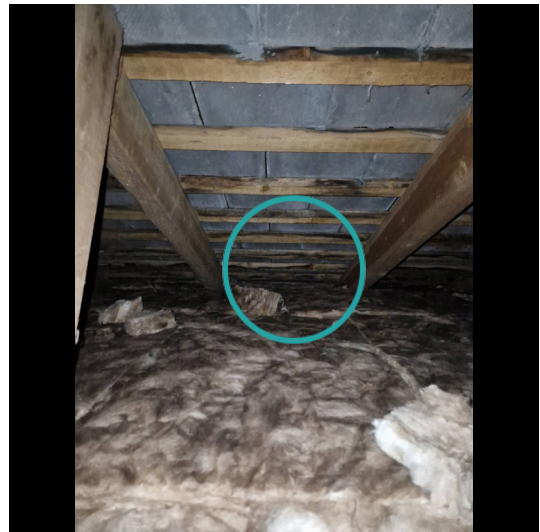
Tagrummets ventilation er begrænset, bla da isolering er ført helt ud til tagfladen ved tagfod

Der kunne ikke registreres følgeskader ved besigtigelsen, og der vurderes ikke at være nærliggende risiko for skade.

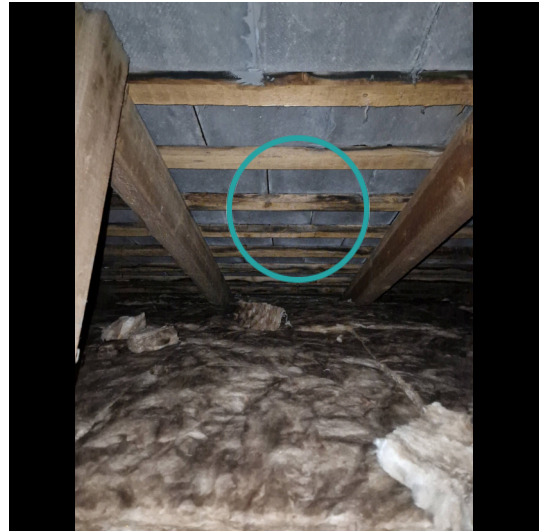
**Stueplan****SKADE:**

Der er ældre, tørre fugtskjolder på spær og lægter i tagrummet

Det vurderes, at der tale om gamle fugtskjolder fra den tidligere tagbelægning. Der måles ikke forøget fugt.

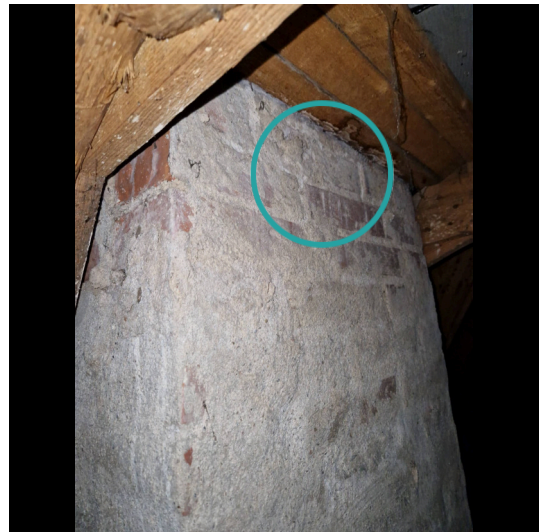
**Stueplan****SKADE:**

Skorstensoverfladen i tagrummet fremstår med løst puds

Omfanget er på nuværende tidspunkt så begrænset, at der ikke skønnes at være nogen risiko.

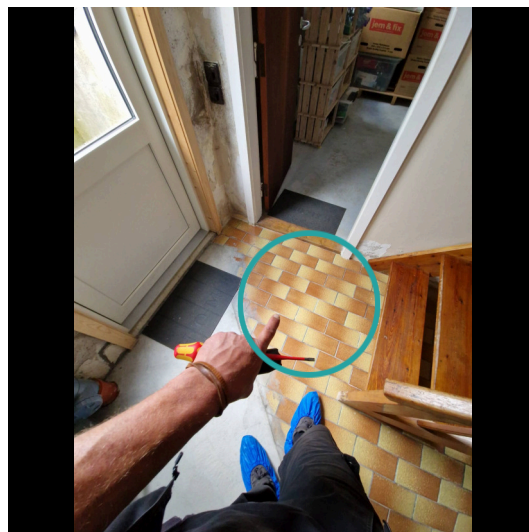
**Kælder****SKADE:**

Der er gulvklinter med mangelfuld vedhæftning til underlaget bla ved dør mod fyrrum

Omfanget er begrænset og vil formentligt ikke udvikle sig.

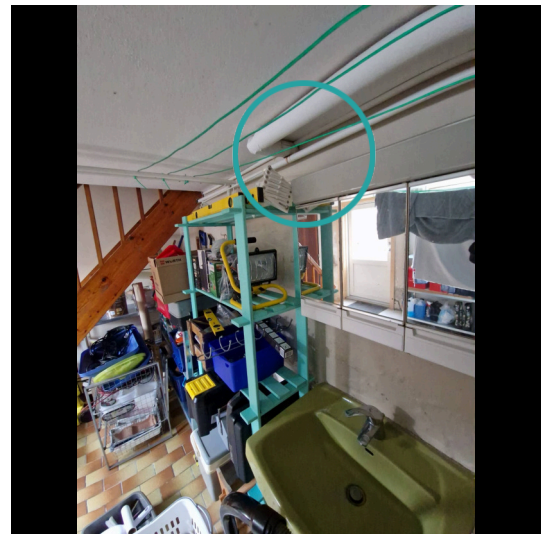
**Kælder****SKADE:**

Der er lidt tæring og indikation på tidligere utæthed på et rør ved loft, mellem trappe og håndvask

Skaden kan udvikle sig over en længere årrække.

**590,00 Timepris****Udbedring af skade/fejl/mangler**

Opgaven vurderes at kunne udbedres af en VVS'er. Vi anslår at arbejdslønnen er den største del af udbedringsomkostningen og materialer udgør en mindre del. Det anbefales derfor at lade en VVS'er udbedre opgaven på regning.

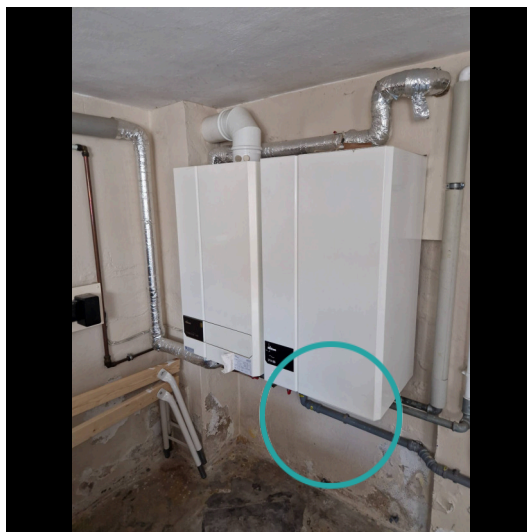
**Kælder****SKADE:**

Der er lidt udblomstring i bunden af varmvandsbeholderen

Skaden kan udvikle sig over en længere årrække.

**Udskiftning af varmtvandbeholder**

Udbedringseksempel: Udskiftning af varmtvandbeholder, 110 liter. Den eksisterende varmtvandsbeholder udtages af systemet. Varmtvandsbeholder med kabinet, 110 liter, for opvarmning med fjernvarme eller kedelvand, som Metro Beholderen monteres lodret på væg. Det medfølgende sikkerhedsaggregat bestående af sikkerhedsventil, afspærringsventil, kontraventil og tømmeventil monteres. Der etableres tilslutning til kedel eller veksler samt rørsystemet for vand og varme. Rør isoleres med rørskåle med påklæbet armeret alufolie, der lukkes med tape og fastholdes med varmeforzinket ståltråd, tykkelse min. 0,5 mm og afsluttes med Isogenopak. Isoleringstykkelser varme rør 80 mm, koldt vandrør 20 mm.

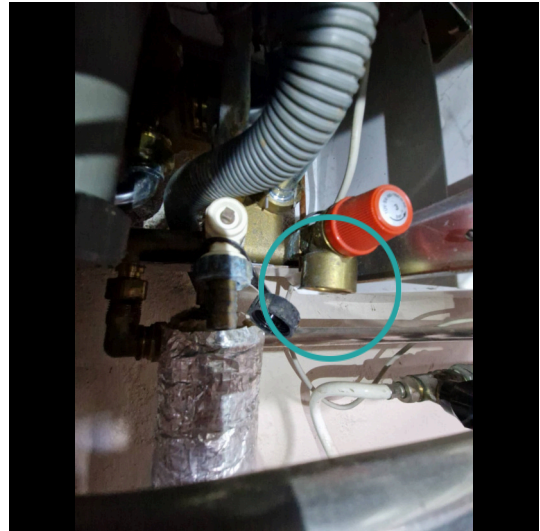
**Kælder****SKADE:**

Overløb fra varmeanlæggets sikkerhedsventil er ikke ført til afløb

Overløbet er placeret i et rum med ikke fugtfølsom gulvbelægning. Der vurderes derfor ikke at være nærliggende risiko for skader.

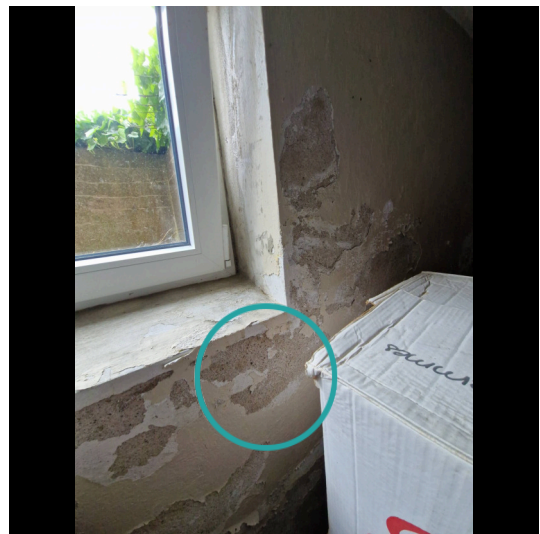
**Kælder****SKADE:**

Der er fugtopstigning og fugtgennemtrængning i kældervægge samt løst og afskallet puds

Omfanget er på nuværende tidspunkt så begrænset, at der ikke skønnes nærliggende risiko for skade. Opstigende og indtrængende grundfugt i ældre kældervægge er almindeligt forekommende.

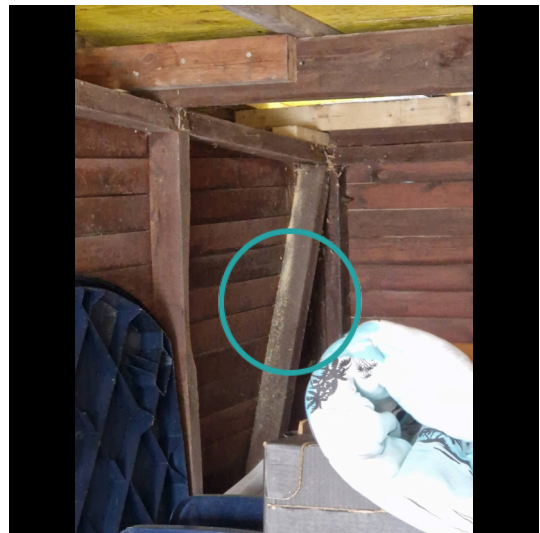
**Tag****SKADE:**

Bygningens træværk har spor efter angreb af borebiller. Det ses f.eks. i et par stolper

Angrebet er begrænset men skønnes at være aktivt og det kan udvikle sig lidt yderligere på længere sigt.

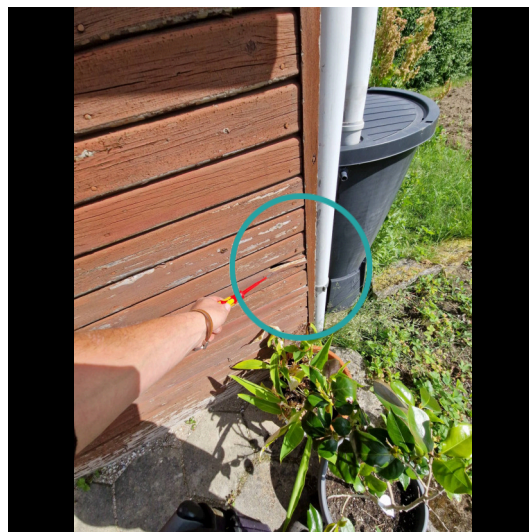
**Ydervægge****SKADE:**

Der er lidt nedbrydning i træbeklædningen bla ved hjørnet mod haven

Skaden kan udvikle sig over en længere årrække.

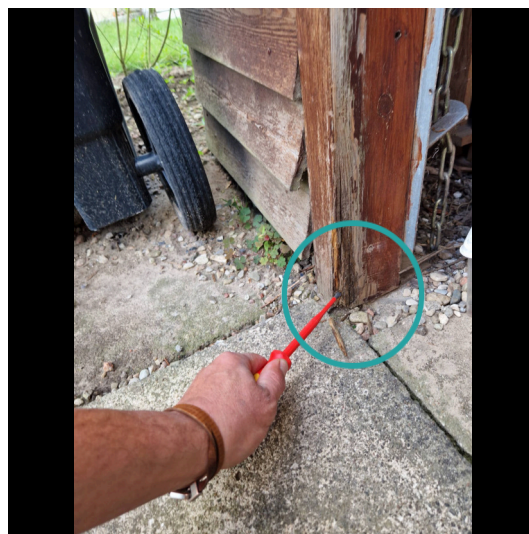
**Døre/vinduer/porte****SKADE:**

Der er begyndende nedbrydning nederst i karm ved port

Nedbrydningen vurderes at fortsætte på længere sigt.
