Realsyn+ for

Daltoftevej 16,  
2860 Søborg

Dato for besigtigelse: 26-05-2026

## Introduktion til VTR rapporten

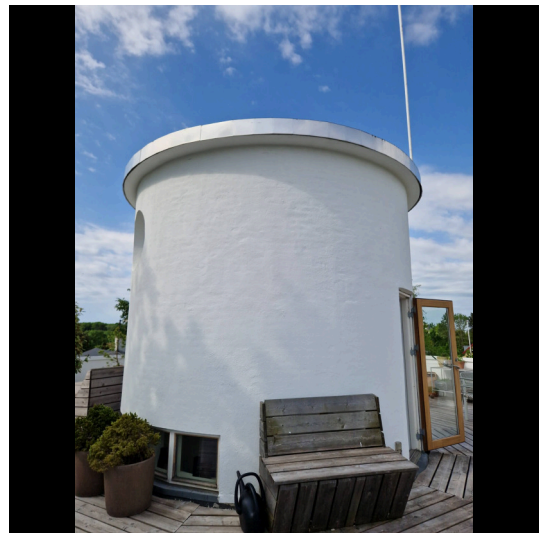
**Tag****SKADE:**

Der er ikke udført tagrende og nedløb omkring den øverste del af taget (over 1. salen)

Konstruktionen har henstået sådan i en længere årrække uden følgeskader. Der vurderes derfor ikke at være nærliggende risiko for skade.

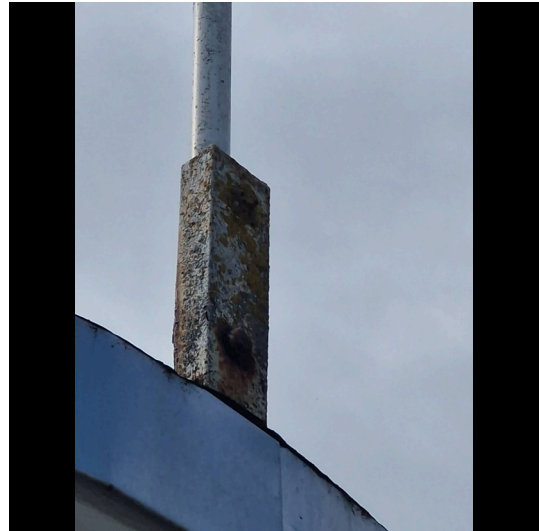
Beslag til at holde flagstangen på det øverste tag har tæring

Det vurderes, at skaden kan udvikle sig på længere sigt.

Opgaven vurderes at kunne udbedres af en tømrer. Vi anslår at arbejdslønnen er den største del af udbedringsomkostningen og materialer udgør en mindre del. Det anbefales derfor at lade en tømrer udbedre opgaven på regning.

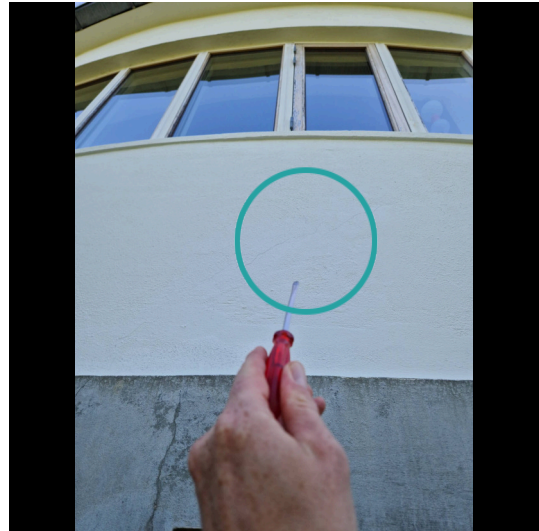
**Ydervægge****SKADE:**

Ydervægge har enkelte revner, f.eks. over kælder-/terrassedør mod sydvest

Nævnte revner er af begrænset størrelse – mindre bevægelse over en længere årrække vil givet forekomme – også efter evt. reparationer. Denne type revner er ikke unormale.

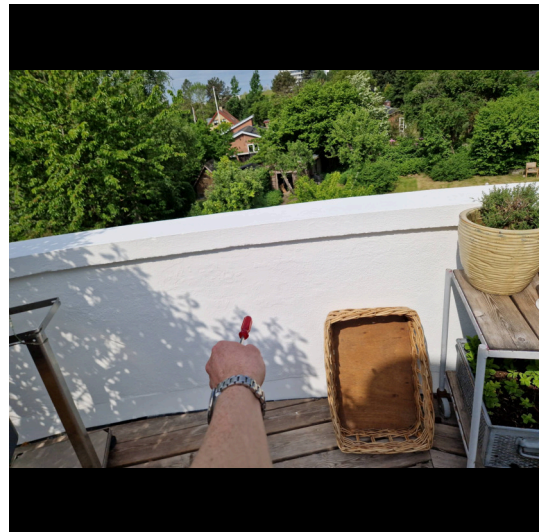
Puds på værn/ydermure omkring tagterrassen er i områder med mangelfuld vedhæftning, f.eks. mod vest

Omfanget er på nuværende tidspunkt så begrænset, at der ikke skønnes at være nogen risiko.

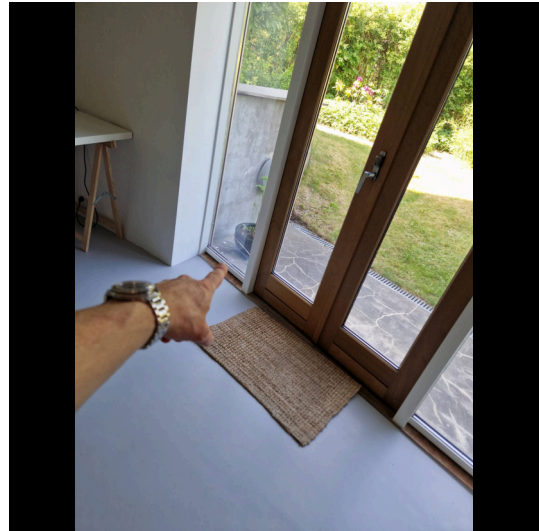
Der er en revnet rude i kælder-/terrassedørens sideparti mod sydvest

Det vurderes ikke, at skaden vil udvikle sig yderligere.

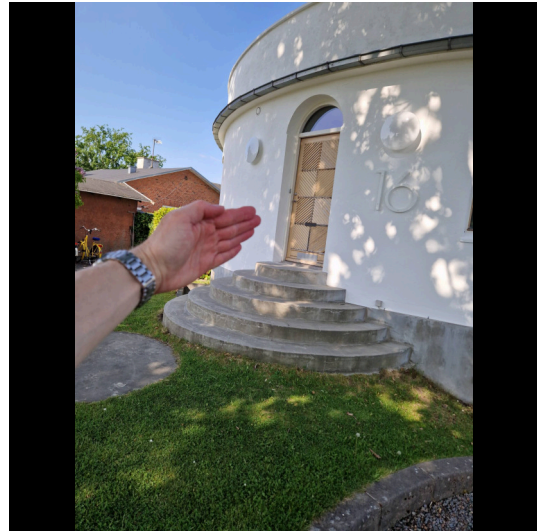
Der er ikke udført håndliste langs trappen til hoveddøren mod øst

Der er risiko for faldulykker og dermed personskaade.

## Montering af værn m. håndliste

Udbedringseksempel: Montering af værn/håndliste.

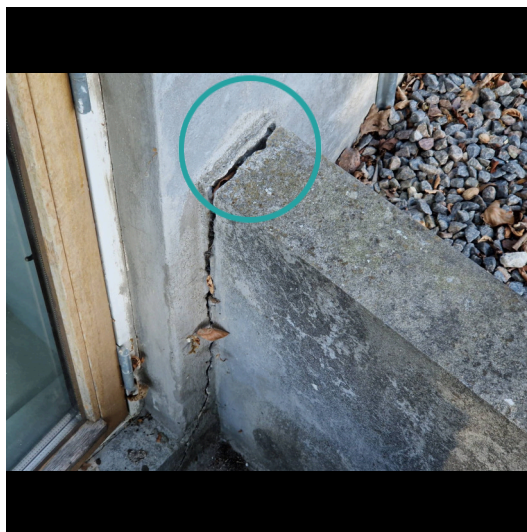
Lyskasser har generelt løst og afskallet i puds, og derudover er der enkelte steder revnedannelse mellem lyskasse og kælderydervæg f.eks. mod nordøst og sydvest

Forholdet vil fortsat udvikle sig, og der er risiko for at revnedannelser og mængden af afskalninger vil vokse på kortere sigt.

Lyskasser er ofte ikke funderet særligt godt, hvorfor de tit slår fra og revner ved samlingen mod sokkel.

## Eftergang af sokkelpuds

Udbedringseksempel: Eftergang af løstsiddende sokkelpuds. Porøs, løstsiddende puds afhugges. Fundamentet afrenses, grundes og slutpudses med mørtel af samme type som den øvrige sokkelpuds. Mørtelen føres min. 100-150 mm under terræn. Maks synlighed på sokkelhøjde 200 mm.

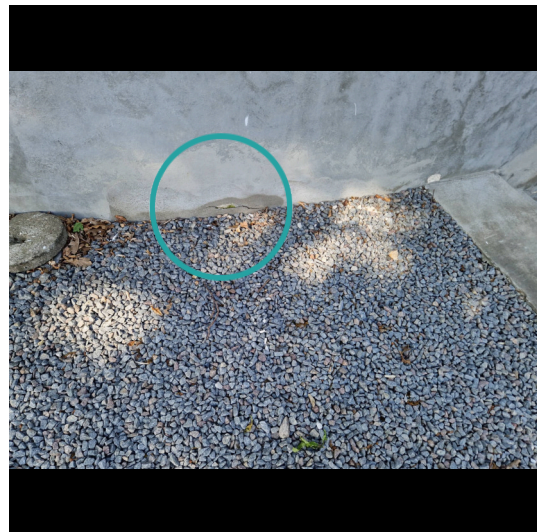
Sokkelpuds er i områder revnet og afskallet og har mangelfuld vedhæftning til underlaget, f.eks. mod nord, øst og vest. Det samme ses omkring "læmure" og gulv/betonudstøbning ved kælder-/terrassedør mod sydvest

Der er risiko for, at forholdet kan udvikle sig på længere sigt.

## Eftergang af sokkelpuds

Udbedringseksempel: Eftergang af sokkelpuds. Evt. porøs, løstsiddende puds afhugges. Fundamentet afrenses, grundes og slutpudses med mørtel af samme type som den øvrige sokkelpuds. Mørtelen føres min. 100-150 mm under terræn. Maks synlighed på sokkelhøjde 200 mm.

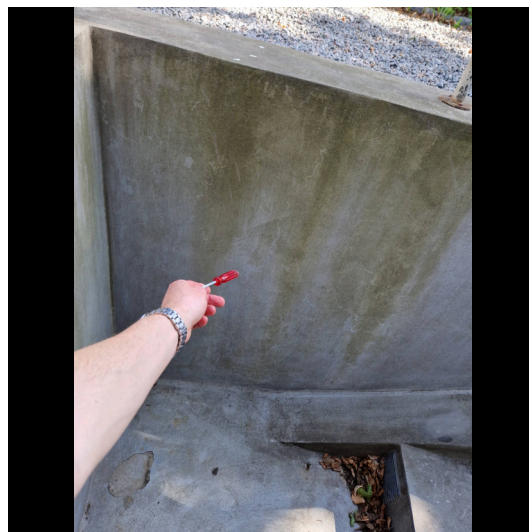
Trappeløb til hoveddøren mod øst har mindre revnedannelser samt lidt løst puds i trin. Trappeløb til kælderen har ligeledes løst puds i vanger

Omfanget er på nuværende tidspunkt så begrænset, at der ikke skønnes nærliggende risiko for skade.

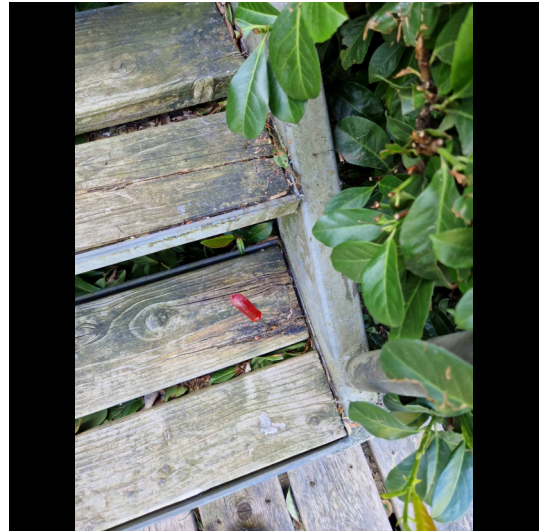
Der er nedbrydning i trin på trappen til terrassedøren mod vest

Nedbrydningen vil fortsætte over en længere periode, og der er risiko for svigt/personskade på sigt.

## Udskiftning af nedbrudt træ

Udbedringseksempel: Udskiftning af træ. Det nedbrudte træ skæres væk og et stykke træ af samme sort og densitet tildannes nøjagtigt og indsættes i stedet for det beskadigede. Det reparerede område grundes og malebehandles på begge sider. Døren afvaskes, slibes og males en gang.

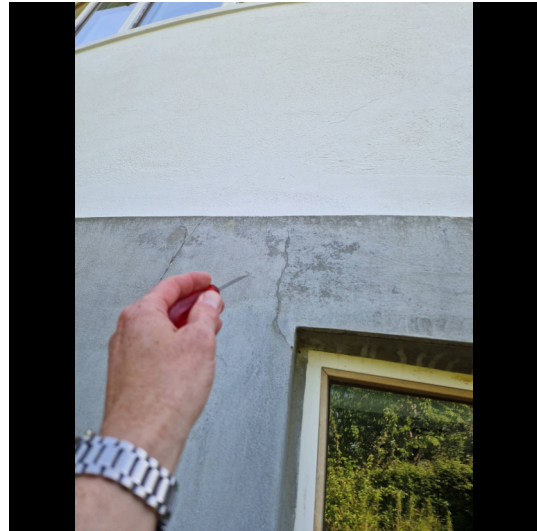
Der er enkelte mindre revner i sokkel bl.a. over kælder-/terrassedør mod sydvest og ved kældervindue mod syd

Revnedannelsen skønnes at være i ro - mindre bevægelse over en længere årrække samt mindre revnedannelse efter reparation kan dog forekomme. Mindre revner er almindeligt forekommende i ældre bygninger.

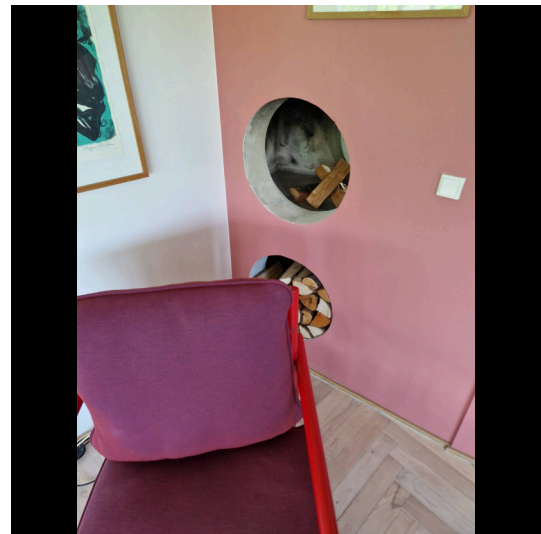
Der mangler en plade af ikke-brandbart materiale foran pejsen

Der er risiko for følgeskader ved brug af pejsen.

Opgaven vurderes at kunne udbedres af en tømrer. Vi anslår at arbejdslønnen er den største del af udbedringsomkostningen og materialer udgør en mindre del. Det anbefales derfor at lade en tømrer udbedre opgaven på regning.

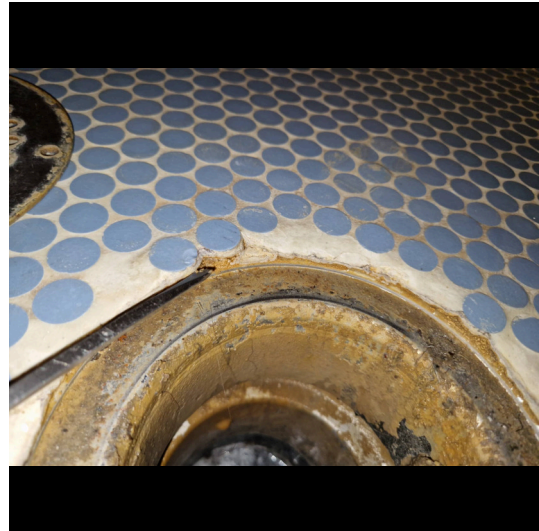
Der er defekt/manglende fuge omkring gulv afløb i brusenichen

Der er tale om et område, som er direkte vandbelastet, hvorfor der er risiko for skader på de omkringliggende konstruktioner og installationer.

## Udskiftning af gulv afløb

Udbedringseksempel: Udskiftning af gulv afløb i betongulv med fliser/klinker. Afløbsskål ophugges og udskiftes med ny afløbsskål af rustfrit stål med ramme og 140 x 140 mm rist. Inkl. membranklemflange, vandlås og studse for sideindløb. Afløbsskålen tilsluttes afløbssystemet. Beton udstøbes omkring gulv afløbet til plan med eksisterende betonlag.

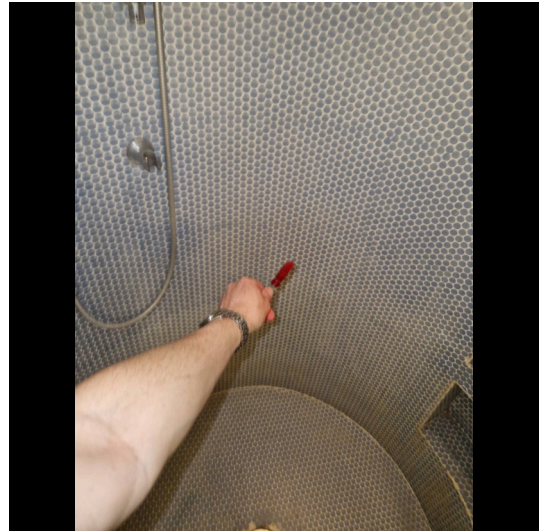
Der er områder, hvor mosaikstifter på væggen fremstår med mangelfuld vedhæftning til underlaget i brusenichen, f.eks. til højre for brusearmatur

Der er tale om væg med direkte vandbelastning, hvorfor der er risiko for skader på de omkringliggende konstruktioner og installationer.

## Udskiftning af klinker/fliser

Udbedringseksempel: Udskiftning af fliser/klinker Aftagning af fliser/klinker. Underlaget rengøres omhyggeligt. Svummelag af cement og fint sand 1:1 arbejdes ind i underlaget. Afretningslag af slidlagsbeton 0-4 mm udlægges, komprimeres og afrettes, lagtykkelse 20 mm. Flexibel fliseklæb, 3,5 kg/m<sup>2</sup>, påføres. Fliser/klinker udlægges, fuges med cementbaseret fugemasse og afrenses. I overgang væg og gulv fuges med silicone fugemasse.

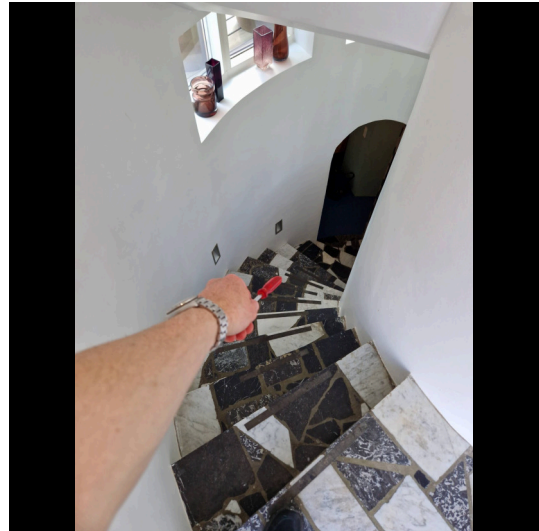
Klinker på den indvendige trappe mellem stueplan og 1. sal fremstår med svigtende vedhæftning

Omfanget er på nuværende tidspunkt så begrænset, at der ikke skønnes at være nogen risiko.

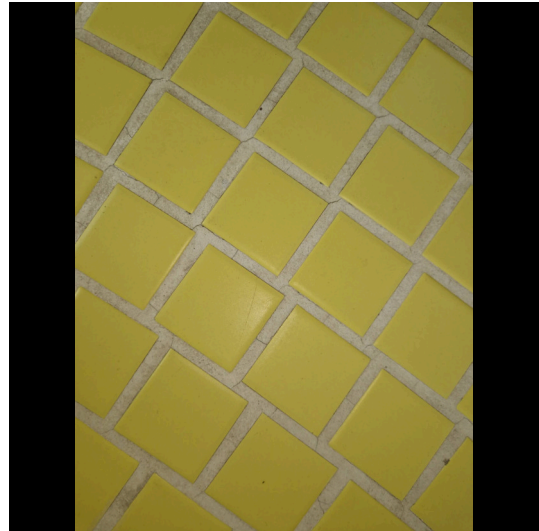
Der er flere mindre revner i fuger mellem gulvklinter samt gulvklinter med begrænset vedhæftning til underlaget omkring badekaret. Der er ligeledes flere vægfliser med mangelfuld vedhæftning til underlaget bag badekaret

Der er tale om gulv og vægge indenfor vådzone, hvorfor der er risiko for skader på de omkringliggende konstruktioner og installationer.

**Udskiftning af klinker/fliser**

Udbedringseksempel: Udskiftning af fliser/klinker. Aftagning af fliser/klinker. Underlaget rengøres omhyggeligt. Svummelag af cement og fint sand 1:1 arbejdes ind i underlaget. Afretningslag af slidlagsbeton 0-4 mm udlægges, komprimeres og afrettes, lagtykkelse 20 mm. Flexibel fliseklæb, 3,5 kg/m<sup>2</sup>, påføres. fliser/klinker udlægges, fuges med cementbaseret fugemasse og afrenses. I overgang væg og gulv fuges med silicone fugemasse.

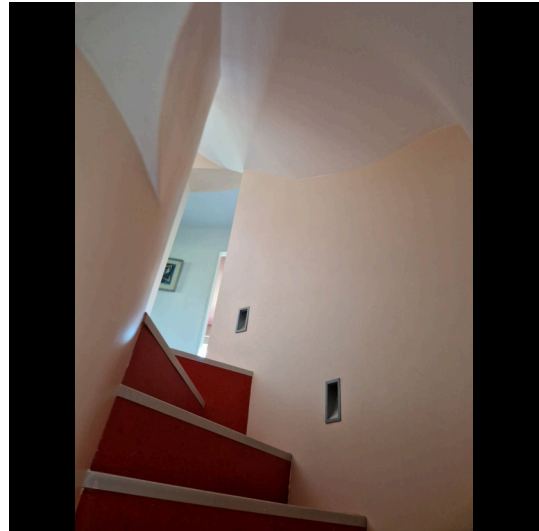
Der er ikke udført håndliste langs de indvendige trapper fra kælderplan til 1. sal

Der er risiko for faldulykker og dermed personskade.

## Montering af værn m. håndliste

Udbedringseksempel: Montering af værn/håndliste.

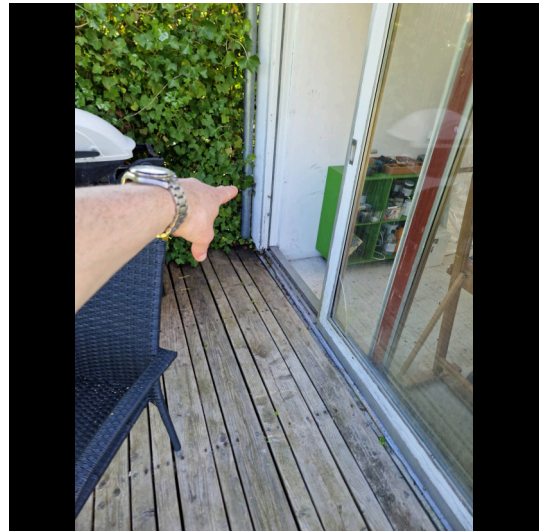
Tagvand bliver ledt ud på terræn ved nedløb

Der er risiko for skade på andre bygningsdele (sokkel).

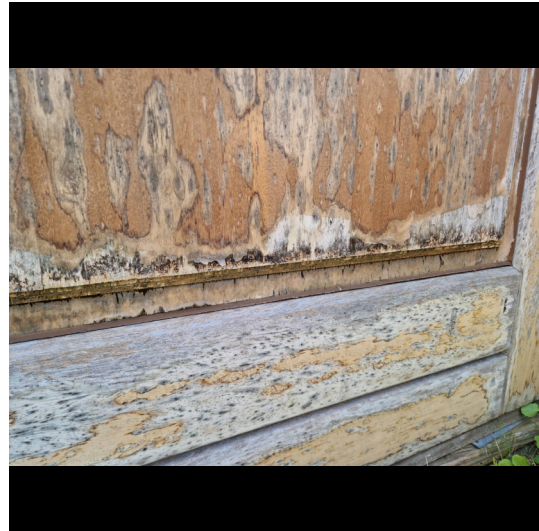
Dør mod syd fremstår delamineret og med manglende tæthed under/omkring døren

Det vurderes, at skaden kan udvikle sig på længere sigt.

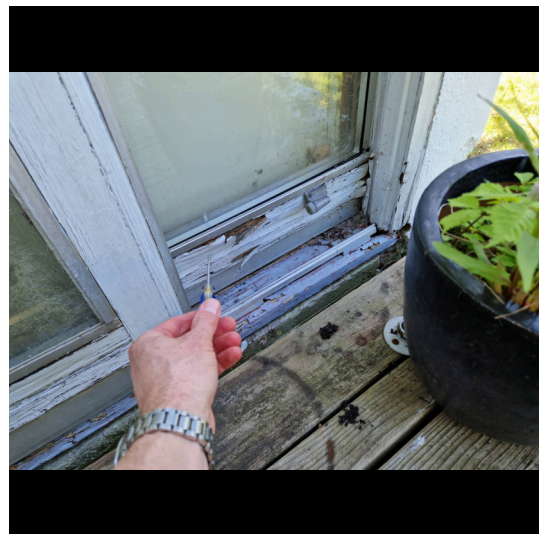
Skydedørsparti mod vest er vanskeligt at åbne/lukke og har kraftige nedbrydninger

Der er risiko for yderligere udvikling samt vandindtrængning/følgeskader på kortere sigt.

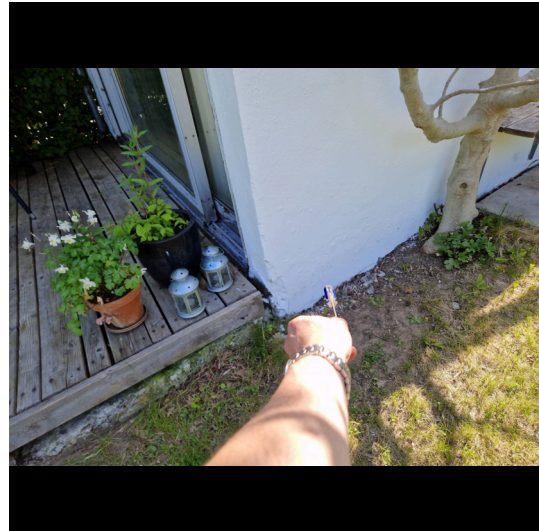
Der er områder, hvor sokkelpuds har begrænset vedhæftning til underlaget. Ses f.eks. i den vestlige ende mod syd

Omfanget er på nuværende tidspunkt så begrænset, at der ikke skønnes nærliggende risiko for skade.

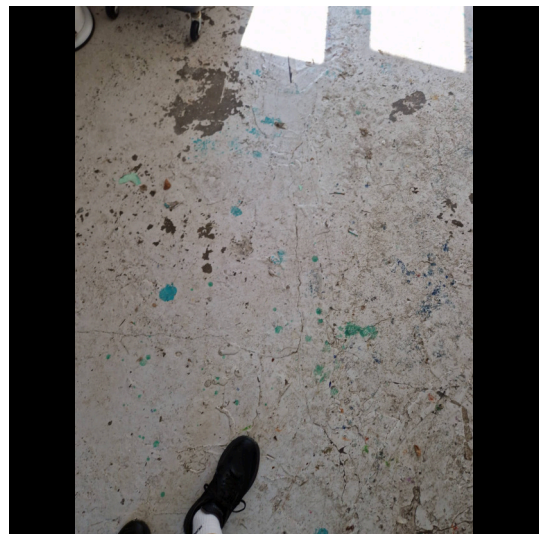
Der er mindre revner i betongulvet

Forholdet er begrænset og vil formentlig ikke udvikle sig.

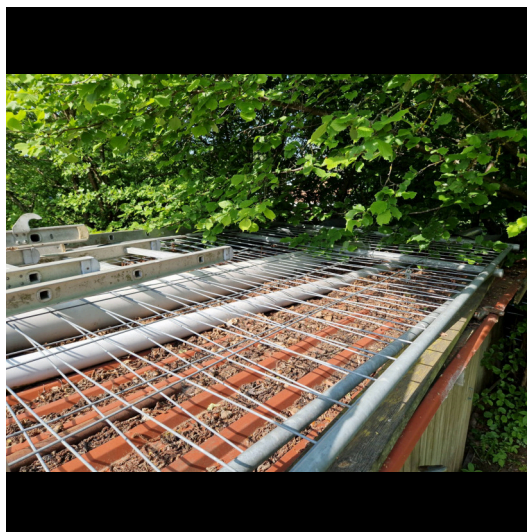
Der ligger en del byggemateriel på taget

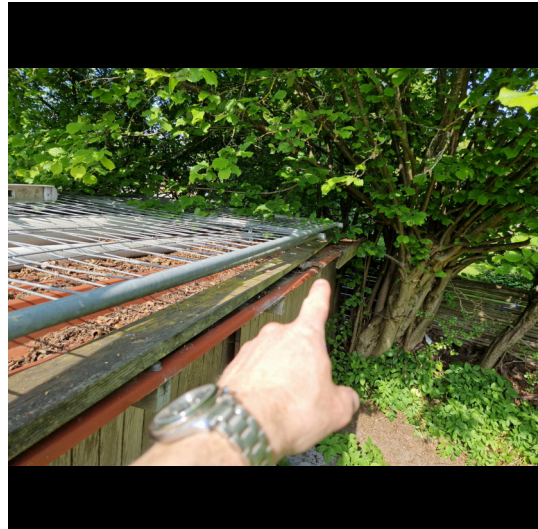
Der mangler inddækninger langs tagkanter

Der er risiko for opfugtning af den underliggende konstruktion.

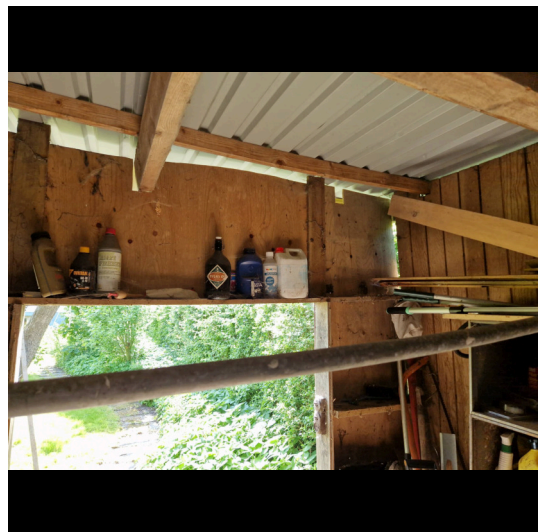
Facaderne fremstår generelt udført i simple materialer og er ikke tætte

Der er risiko for fugtindtrængning og dermed følgeskader på længere sigt.

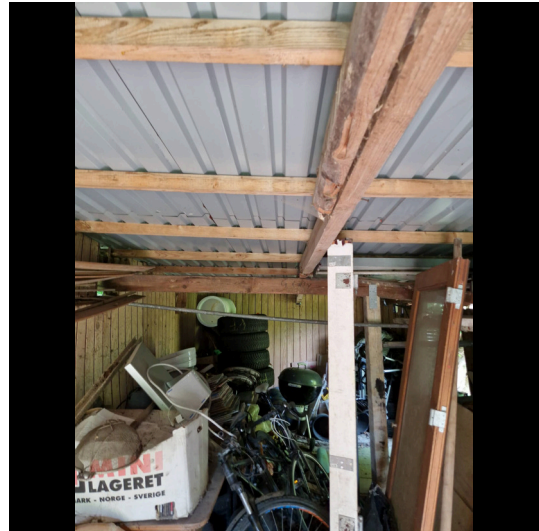
Tagkonstruktionen er midlertidigt afstivet og rem hænger en del

Det vurderes, at skaden kan udvikle sig på længere sigt.
