Realsyn+ for

Damstien 20A,  
2720 Vanløse

### Bygningsoversigt

Dato for besigtigelse: 06-07-2026

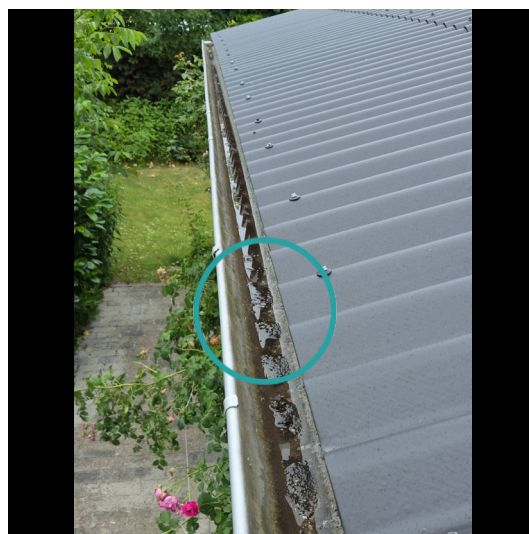
## Tag

**SKADE:**

Tagrende haven har utilstrækkeligt fald mod nedløb.

**NOTE:**

Omfanget er på nuværende tidspunkt så begrænset, at der ikke skønnes at være nogen risiko.

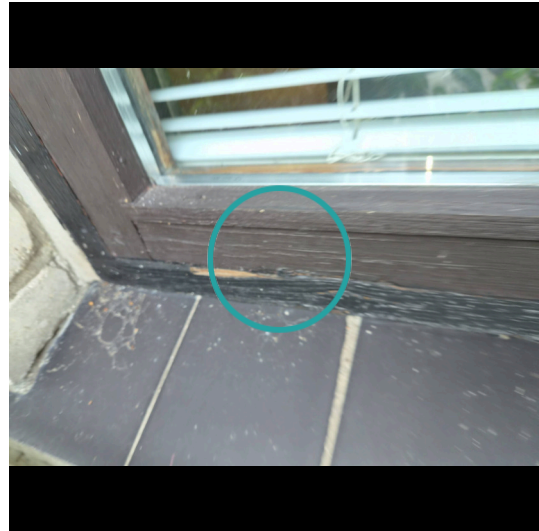
**Døre/vinduer/porte****SKADE:**

Vinduerne fremstår udtørret, vindridset og med nedslidt overfladebehandling f.eks. mod haven

**RISIKO:**

Det vurderes, at skaden kan udvikle sig på længere sigt.

**3.126,00 Pr styk****Udskiftning af nedbrudt træ**

Udbedringseksempel: Udskiftning af træ. Det nedbrudte træ skæres væk og et stykke træ af samme sort og densitet tildannes nøjagtigt og indsættes i stedet for det beskadigede. Det reparerede område grundes og malebehandles på begge sider. Døren afvaskes, slibes og males en gang.

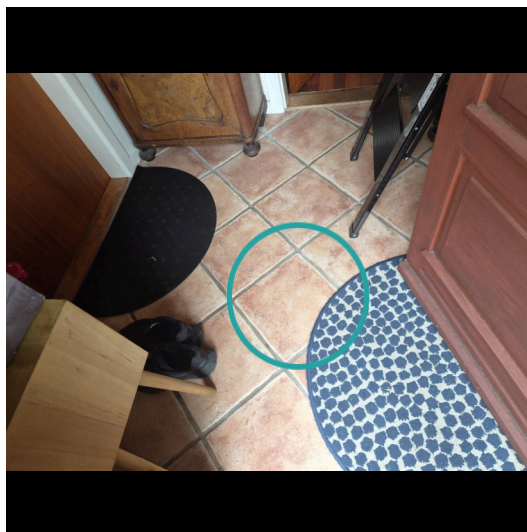
**Stueplan****SKADE:**

Samtlige gulvklækker i entreen af hulledende

**NOTE:**

Forskøns opstået på grund af det er lagt på træ / organisk underlag. Fuger og klinker er intakte, hvorfor der ikke skynde sådan nogen risiko

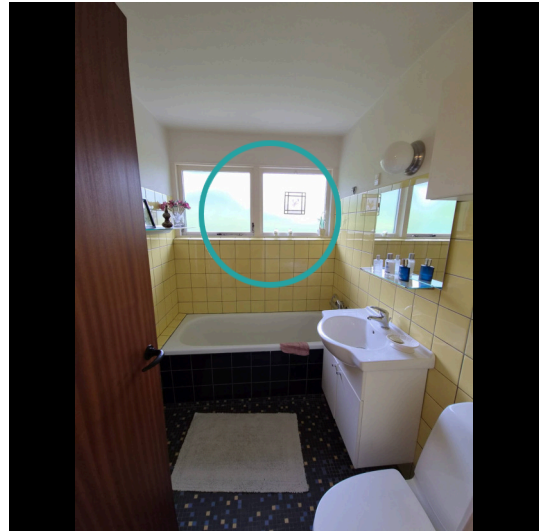
**Stueplan****SKADE:**

Der er kun rumaftræk gennem vindue i rummet

**NOTE:**

Der ses ingen tegn på skade ved besigtigelsen.

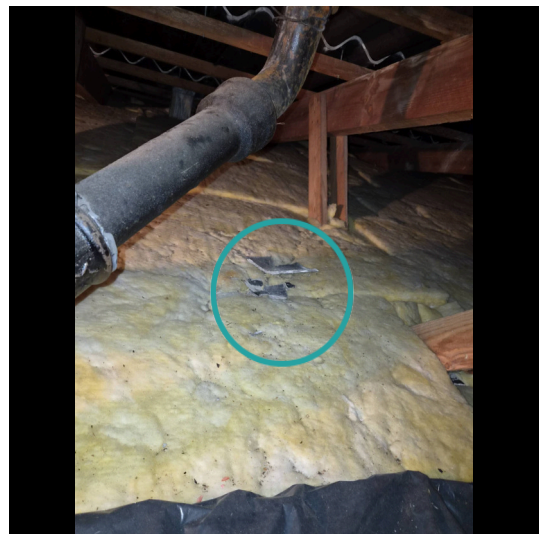
**Stueplan****SKADE:**

Der ligger fladestumper på isoleringen med rørgenføring

**NOTE:**

Taget er uden asbest forholds derfor ikke at gøre nogen risiko
