Realsyn+ for

Tokmosevej 26,  
4780 Stege

### Bygningsoversigt

Dato for besigtigelse: 16-09-2026

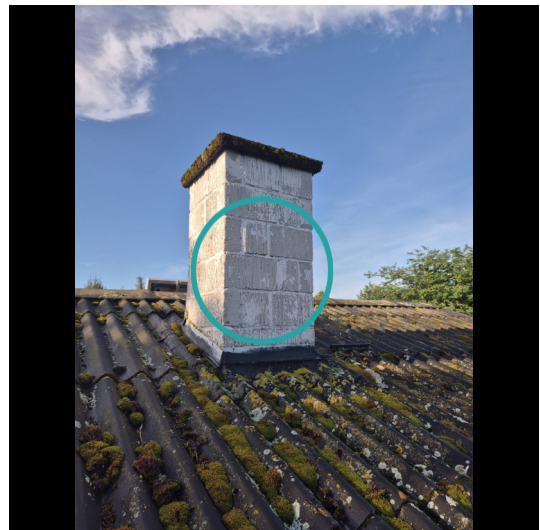
Skorstensoverfladen fremstår med afskallet puds og løse fuger, se bla mod øst og mod nord

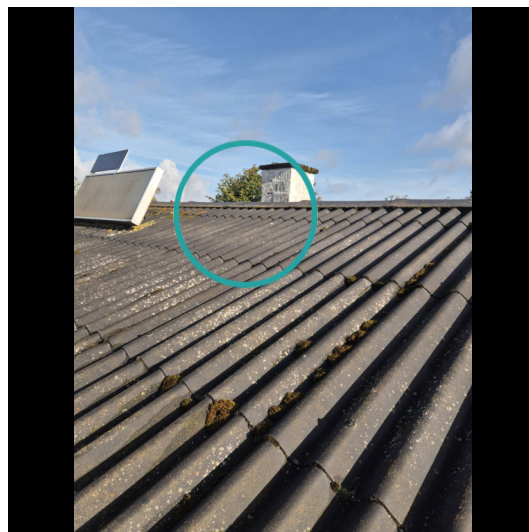
Tagpladerne har revner flere steder, det ses f.eks. i rygning

Forholdet kan fortsat udvikle sig, og der er nærliggende risiko for skader på andre bygningsdele.

## Udskiftning af tagplader

Udbedringseksempel: Udskiftning af tagplader eks. som Cembrit oplægges på det eksisterende lægteunderlag, med tætningsbånd i bølgepladernes vandrette overlæg og fastgøres med indfarvede tagskruer, spændskiver og tætningskiver. Udhængsklodser af plast med ventilation monteres over nederste taglægte ved tagfod.

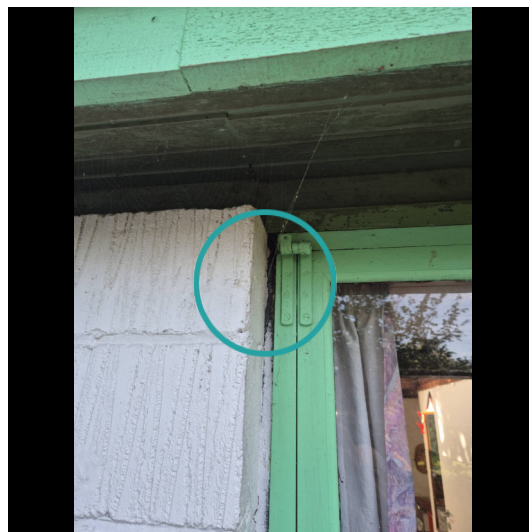
Mørtelfuger omkring vinduer har fugeslip, er porøse og er stedvist udfaldne/revnede, ses især mod nord og mod syd

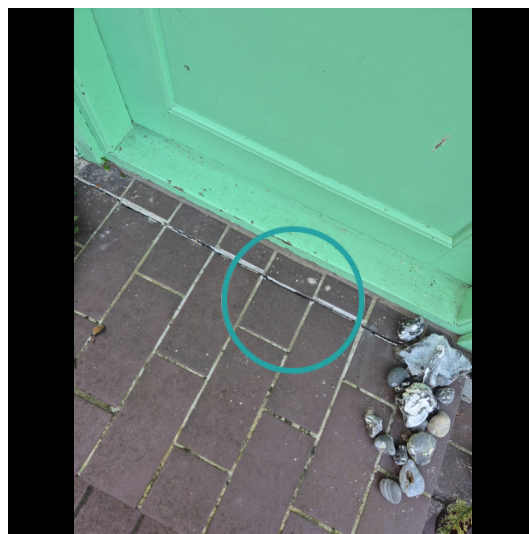
Trappe til stueetage har revner i samlingen med fundament.

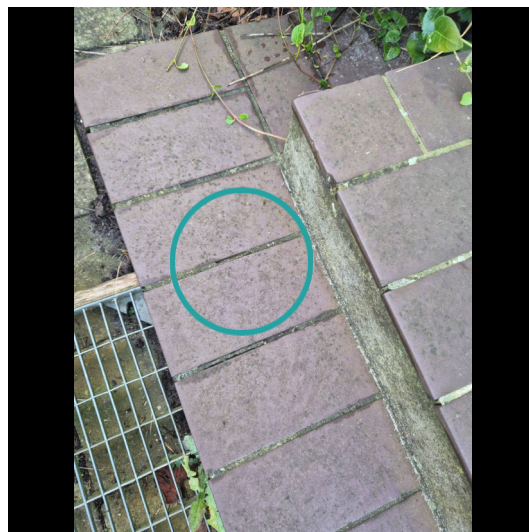
Klinker på trappetrin er revnet flere steder og der er flere steder der er udfaldne fuger.

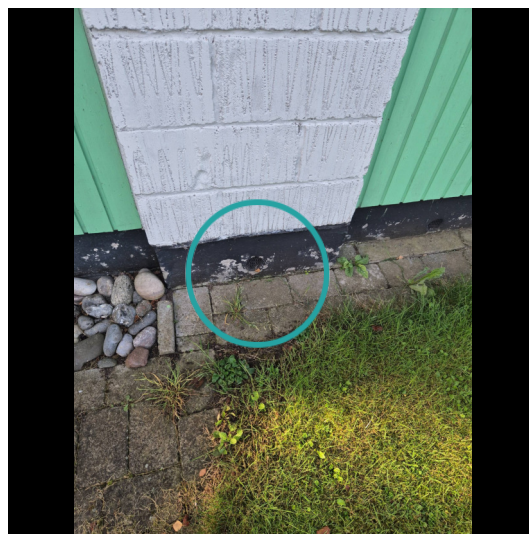
Sokkeludluftning fra krybekælder sidder meget tæt på terræn, se bla mod nord og syd

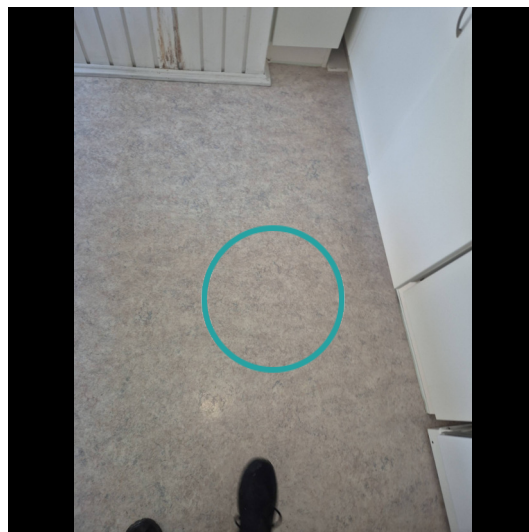
Gulvet knirker/fjedrer/er eftergivende ved belastning, se bla i midten af vinylgulvet og i overdækning ved udestue

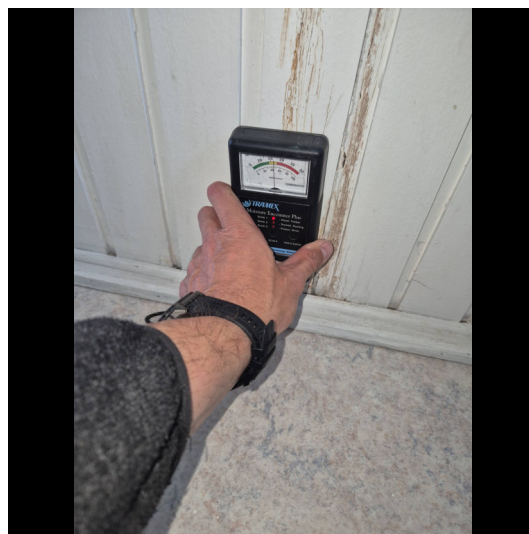
Der er fugtskjolder på væggen mod brændeovnen

Forholdet var tørt ved fugtmåling og skønnes derfor af ældre dato.

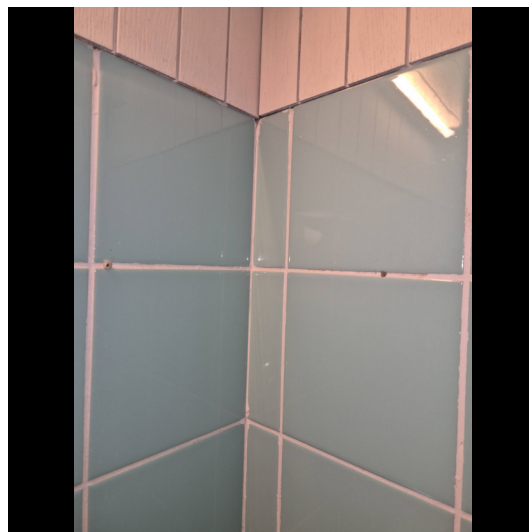
Der er revner i fuger/hjørnefuger i bruseniche

Der er tale om fuger, som er direkte vandbelastede, hvorfor der er risiko for skader på de omkringliggende konstruktioner og installationer.

## Eftergang af fuger

Udbedringseksempel: Eftergang af fuger. Eksisterende fuger udskæres. Underlaget rengøres omhyggeligt, fugesider affedtes.

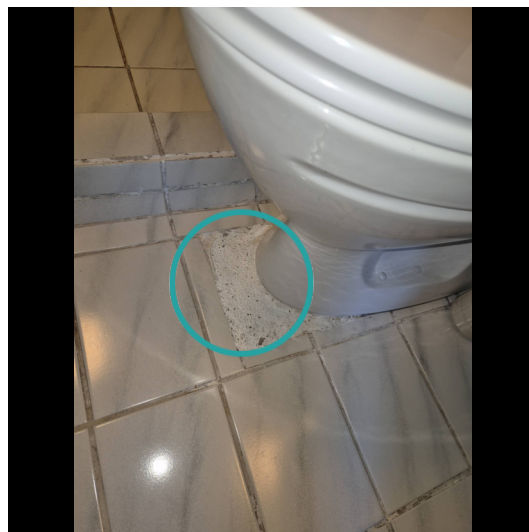
Der mangler gulvklinter i et område ved omkring toilet

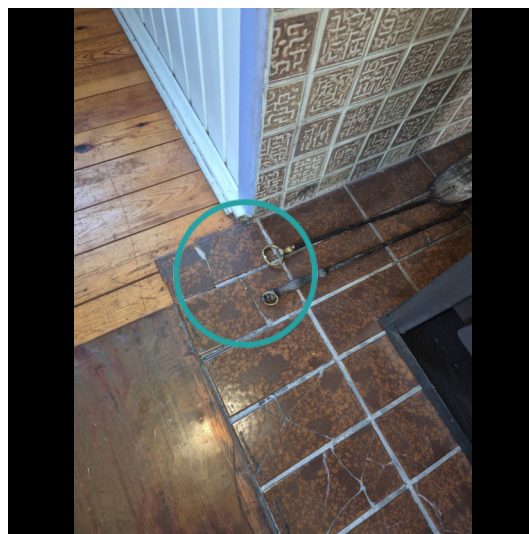
Der er revnede gulvklinter samt gulvklinter med begrænset vedhæftning til underlaget. Ved brændeovn

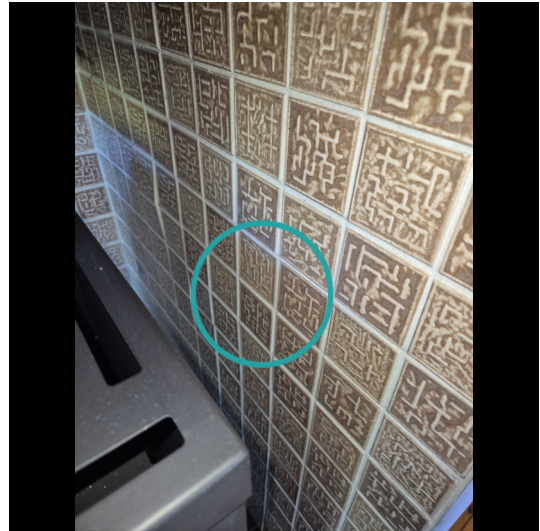
Vægfliser mangler fuld vedhæftning til underlaget, se bla bag ved brændeovn

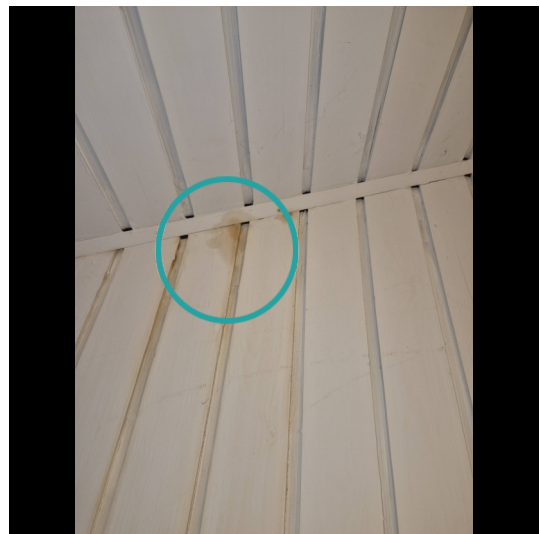
Der er fugtskjolder på væggen mod stue

Forholdet var tørt ved fugtmåling og skønnes derfor af ældre dato.

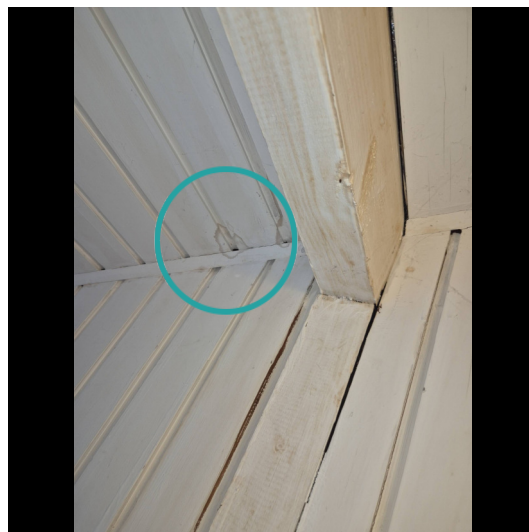
Der er fugtskjolder på loftet, ved væggen mod stuen

Der var ikke tale om opfugtninger på besigtigelsestidspunktet.  
Der vurderes at være tale om ældre fugtskjolder fra tidligere  
utætheder/vandskader.

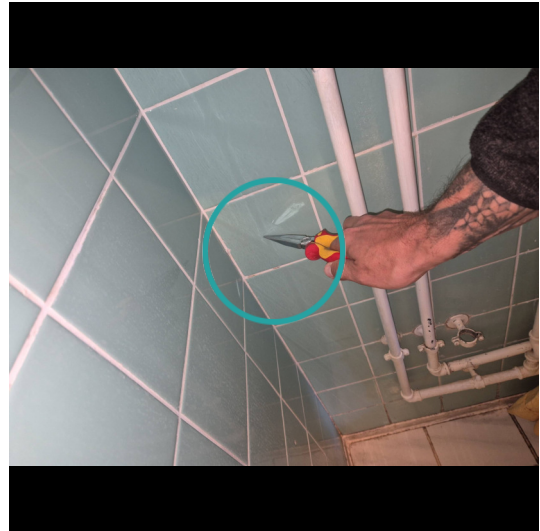
Der er flere vægfliser med mangelfuld vedhæftning til underlaget, samt flere skruehuller i bruseområdet

Der er tale om vægge med direkte vandbelastning, hvorfor der er risiko for skader på de omkringliggende konstruktioner og installationer.

**Udskiftning af klinker/fliser**

Udbedringseksempel: Udskiftning af fliser/klinker. Aftagning af fliser/klinker. Underlaget rengøres omhyggeligt. Svummelag af cement og fint sand 1:1 arbejdes ind i underlaget. Afretningslag af slidlagsbeton 0-4 mm udlægges, komprimeres og afrettes, lagtykkelse 20 mm. Flexibel fliseklæb, 3,5 kg/m<sup>2</sup>, påføres. fliser/klinker udlægges, fuges med cementbaseret fugemasse og afrenses. I overgang væg og gulv fuges med silicone fugemasse.

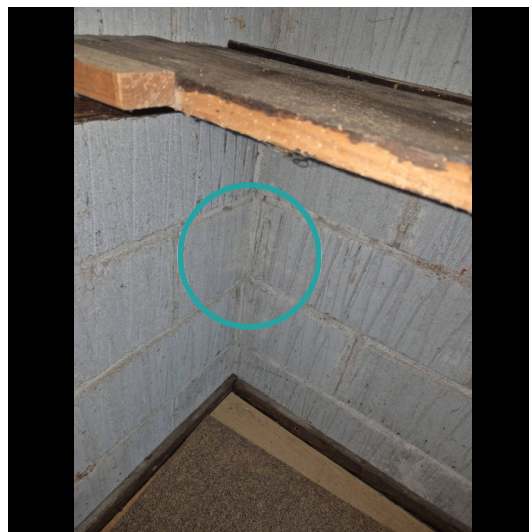
Der er registreret revner i vægge, se bla mod syd

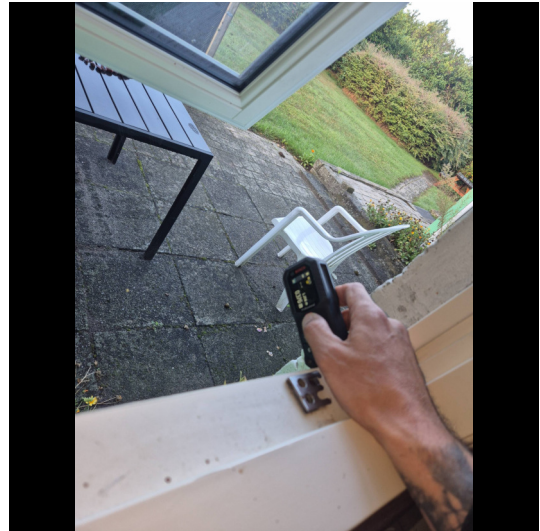
Vinduet i værelserne overholder ikke kravet til redningsåbning

Der er risiko for personskade i tilfælde af brand.

## Etablering af godkendt redningsåbning

Opgaven har ikke været mulig at prissætte, det anbefales at kontakte en tømrer med henblik på udredning af opgaven og tilbud på udbedring.

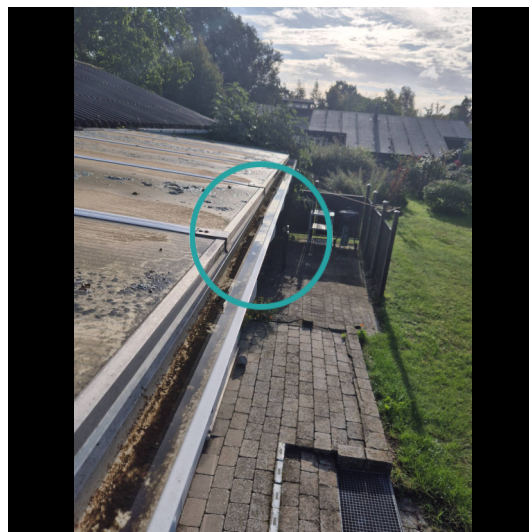
Tagrende mod syd har utilstrækkeligt fald mod nedløb.

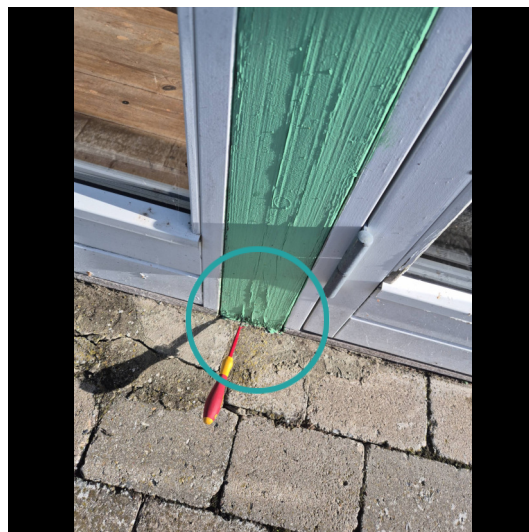
Der er nedbrydning i de bærende stolper bl.a. mod syd

Det vurderes, at skaden kan udvikle sig på længere sigt.

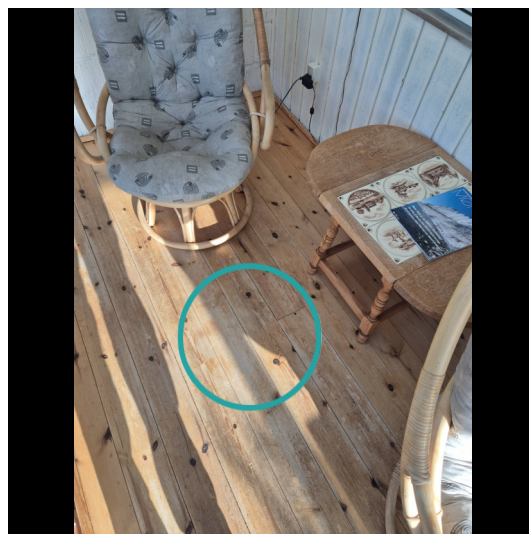
Trægulvet knirker/fjederer/er eftergivende ved belastning, se bla omkring gulvet ved vinduet.
