Realsyn+ for

Skovballevej 25,  
5700 Svendborg

### Bygningsoversigt

Dato for besigtigelse: 08-07-2026

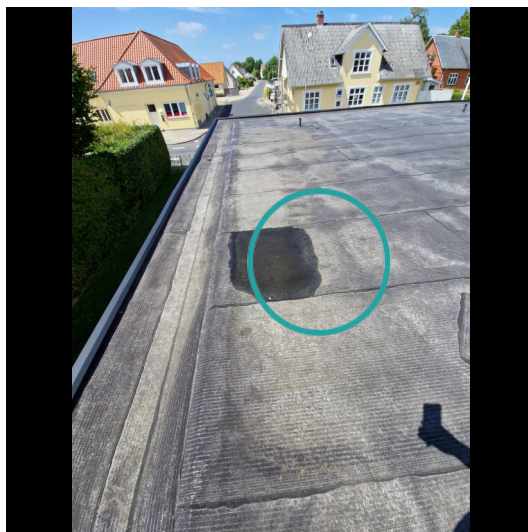
**Tag****SKADE:**

Overflade på tagdug fremstår lidt nedslidt og med lunger og ujævnheder

**RISIKO:**

Forholdet kan udvikle sig over en længere årrække, hvilket kan føre til utætheder.

**Udbedring af lunger på tag**

Udbedringseksempel: I forbindelse med udbedring af lunger udlægges tagpapstrimler eller afretningsmasse bestående af Perlite og asfalt. Lunken må dog ikke være over 6 m2 og dybden højst 20 mm og må højst udgøre 15% af tagfladens areal.

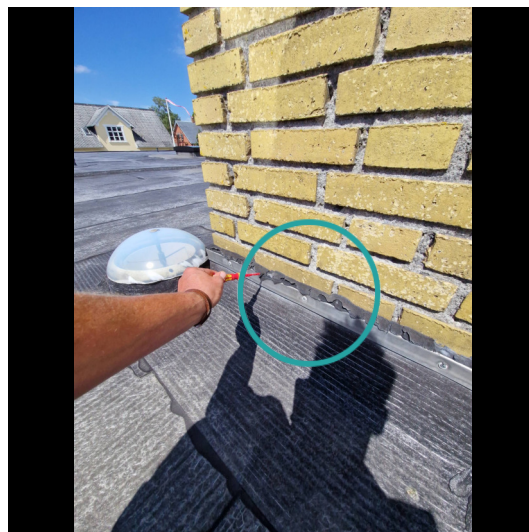
## SKADE:

Der er mindre revner i fugen mellem skorsten og inddækning mod taget

## RISIKO:

Skaden kan udvikle sig over en længere årrække.

## Eftergang af fuger

Udbedringseksempel: Eftergang af fuger. Kontaktflader mellem fuge og omgivende bygningsdele afrenses. Udrensning/udkradsning af eksisterende fuge, stopning, fugeunderlag og elastisk fuge.

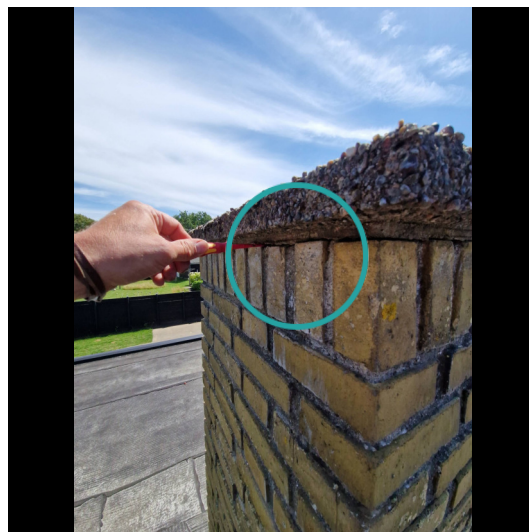
**Tag****SKADE:**

Der er mindre revner i øverste fuge mod inddækning, på skorsten

**NOTE:**

Omfanget er på nuværende tidspunkt så begrænset, at der ikke skønnes at være nogen risiko.

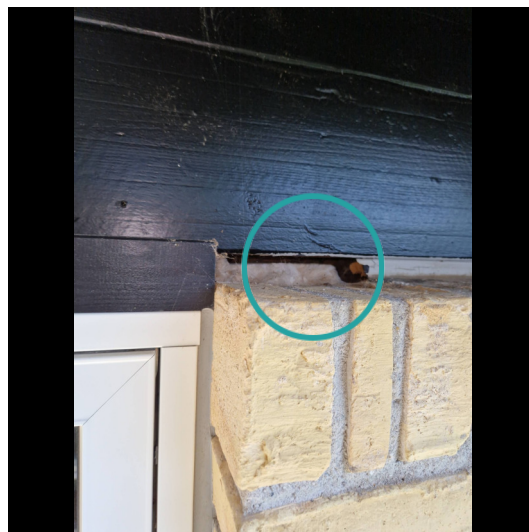
## SKADE:

Fugen mellem tagrem og underliggende murværk/vinduer er ikke helt intakt bla mod syd

## RISIKO:

Forholdet kan give anledning til fugtskade, på længere sigt

## Eftergang af fuger

Udbedringseksempel: Eftergang af fuger. Kontaktflader mellem fuge og omgivende bygningsdele afrenses. Udrensning/udkradsning af eksisterende fuge, stopning, fugeunderlag og elastisk fuge.

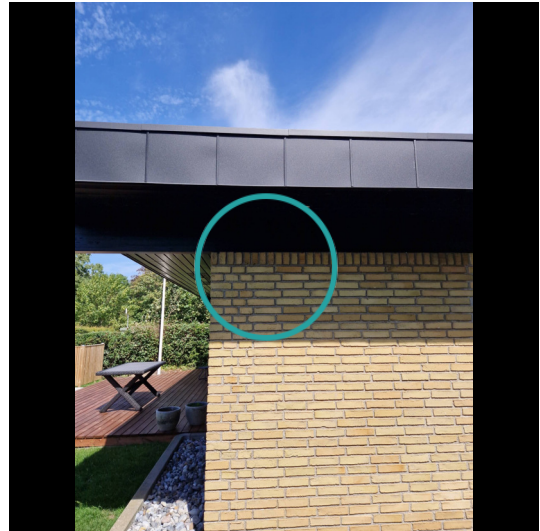
**Ydervægge****SKADE:**

Ydervægge har enkelte mindre revner, bl.a. tæt ved hjørnet mod vejen

**NOTE:**

Nævnte revner er af begrænset størrelse – mindre bevægelse over en længere årrække vil givet forekomme – også efter evt. reparationer. Denne type revner er ikke unormale.

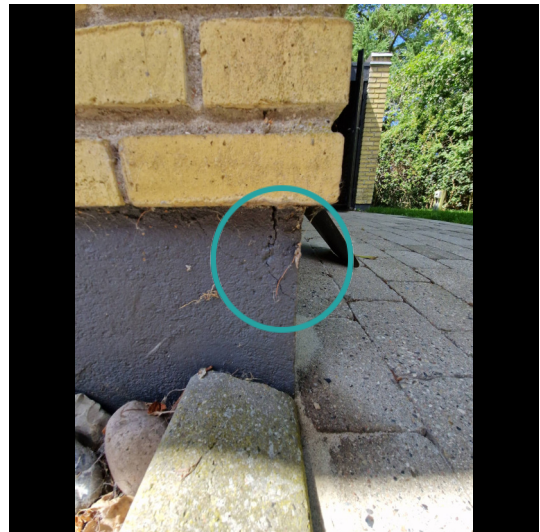
**Fundament/sokkel****SKADE:**

Der er mindre revner i sokkel bl.a. ved hjørnet mod garage

**NOTE:**

Revnedannelsen skønnes at være i ro – mindre udvikling over en længere årrække kan dog forekomme. Mindre revner er almindeligt forekommende i ældre bygninger.

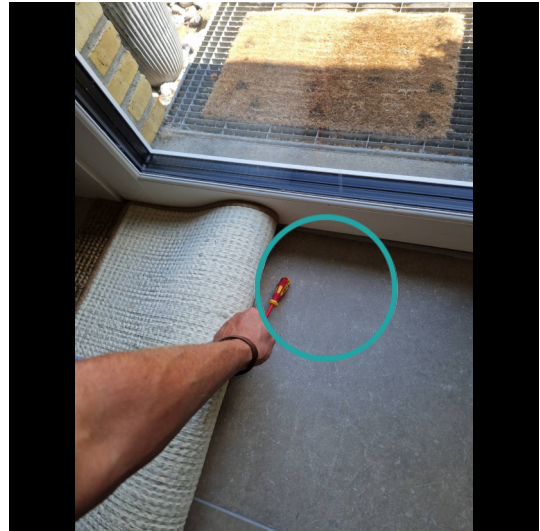
**Stueplan****SKADE:**

Der er enkelte gulvklinter med mangelfuld vedhæftning til underlaget ved hoveddøren

**NOTE:**

Omfanget er begrænset og vil formentligt ikke udvikle sig.

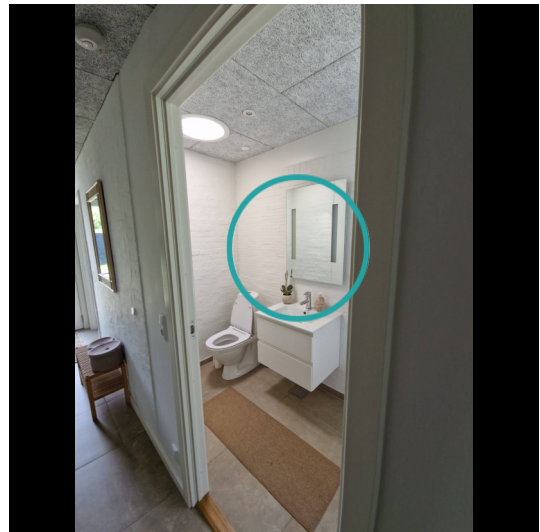
**Stueplan****SKADE:**

Der er kun rumaftræk gennem vindue i rummet

**NOTE:**

Der ses ingen tegn på skade ved besigtigelsen.

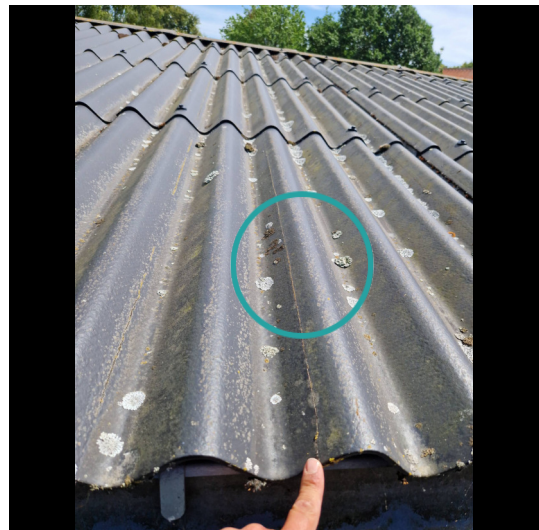
**Tag****SKADE:**

Taghældningen er mindre end foreskrevet af tagproducenten og der er revner i flere tagplader bla mod boligen

**RISIKO:**

Forholdet kan fortsat udvikle sig, og der er nærliggende risiko for skader på andre bygningsdele.

**NOTE:**

Det vurderes at der er sammenhæng i disse forhold

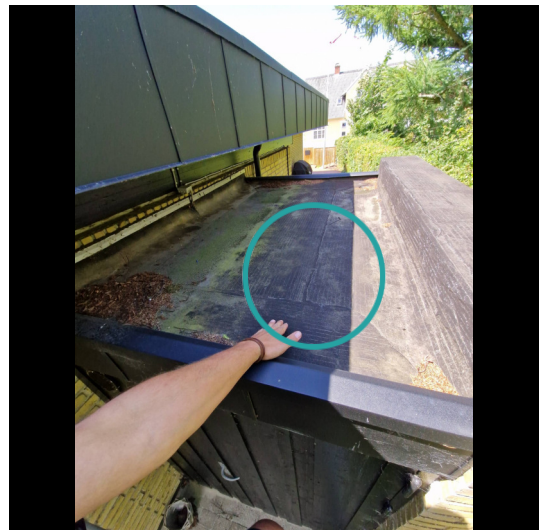
**Tag****SKADE:**

Overflade på tagdug fremstår lidt nedslidt

**NOTE:**

Omfanget er på nuværende tidspunkt så begrænset, at der ikke skønnes at være nogen risiko.
