Realsyn+ for

Frederikshøjvej 96,  
7100 Vejle

### Bygningsoversigt

Dato for besigtigelse: 18-08-2026

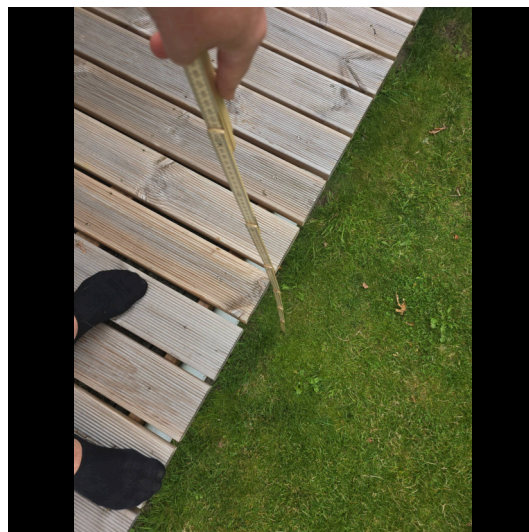
**Ydervægge****SKADE:**

Der er ikke udført værn ved terrasse

**RISIKO:**

Der er risiko for personskade ved fald.

**550,00 Timepris****Eftergang/etablering af værn**

Opgaven vurderes at kunne udbedres af en blikkenslager. Vi anslår at arbejdslønnen er den største del af udbedringsomkostningen og materialer udgør en mindre del. Det anbefales derfor at lade en blikkenslager udbedre opgaven på regning.

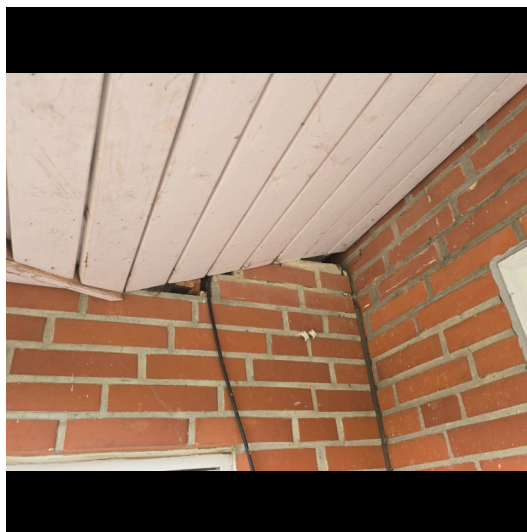
**Ydervægge****SKADE:**

Der er enkelte steder huller i ydervæg mod undertag overfor kældertrappe

**NOTE:**

Der kunne ikke registreres følgeskader ved besigtigelsen. Der kan dog trænge dyr ind.

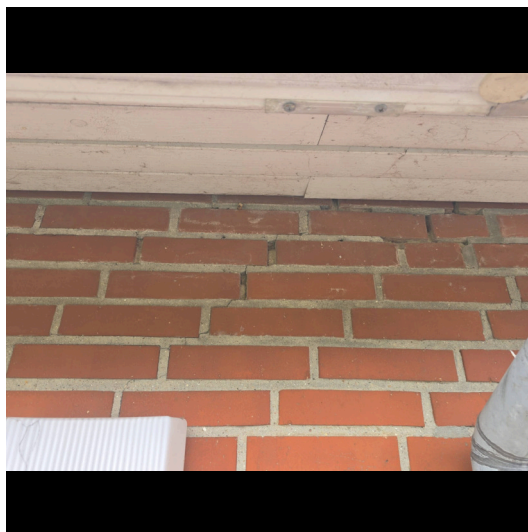
## Ydervægge

## SKADE:

Der er mindre revner og løse fuger mest mod haven.

## RISIKO:

Skaden kan udvikle sig over en længere årrække.

## Udkradsning og udbedring af fuger

Udbedringseksempel: Eftergang af fuge. Forvitrede/løse fuger, synlige revner og huller i fuger udbedres ved udkradsning og omfugning. Fuger udkradses i fuld bredde til dybde min. 15 mm fra den færdige fugeoverflade. I ældre facader udkradses til dybde min. 25 mm. Efter rengøring og vanding efterfuges med tilbageliggende fuge.

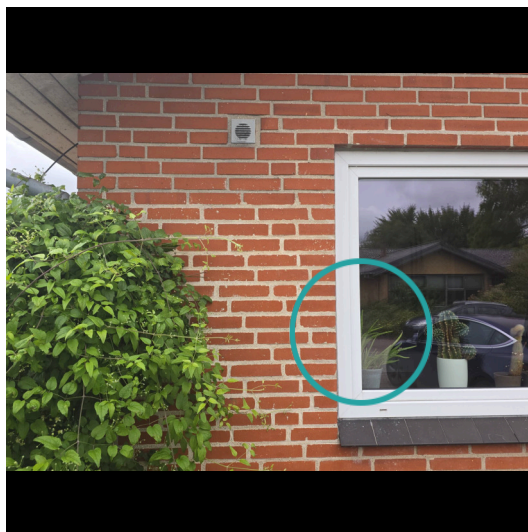
**Døre/vinduer/porte****SKADE:**

Fuger omkring døre og vinduer har mistet elasticiteten og er revnede i overfladen bl.a. mod vej

**RISIKO:**

Der er risiko for fugtindtrængen og skader på de underliggende/bagvedliggende konstruktioner på længere sigt.

**Eftergang af fuger**

Udbedringseksempel: Eftergang af fuger. Kontaktflader mellem fuge og omgivende bygningsdele afrenses. Udrensning/udkradsning af eksisterende fuge, stopning, fugeunderlag og elastisk fuge.

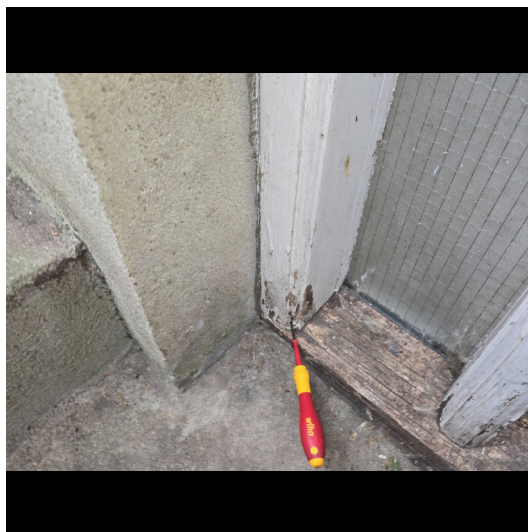
**Døre/vinduer/porte****SKADE:**

Der er begyndende nedbrydning i kælderdoor

**RISIKO:**

Nedbrydning vurderer sig fortsætte over tid

**2.736,00 Pr styk****Udskiftning af nedbrudt træ**

Udbedringseksempel: Udskiftning af træ. Det nedbrudte træ skæres væk og et stykke træ af samme sort og densitet tildannes nøjagtigt og indsættes i stedet for det beskadigede. Det reparerede område grundes og malebehandles på begge sider. Døren afvaskes, slibes og males en gang.

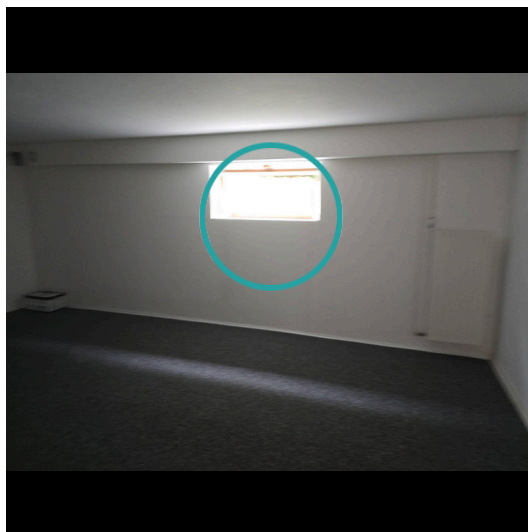
**Døre/vinduer/porte****SKADE:**

Vindue mest mod kælder er med nedbrydning

**RISIKO:**

Det vurderes at nedbrydning vil fortsætte over tid

**2.736,00 Pr styk****Udskiftning af nedbrudt træ**

Udbedringseksempel: Udskiftning af nedbrudt træ nederste del på vindue. Det nedbrudte træ skæres væk og et stykke træ af samme sort og densitet tildannes nøjagtigt og indsættes i stedet for det beskadigede. Det reparerede område grundes og malebehandles på begge sider. Vinduet afvaskes, slibes og males en gang.

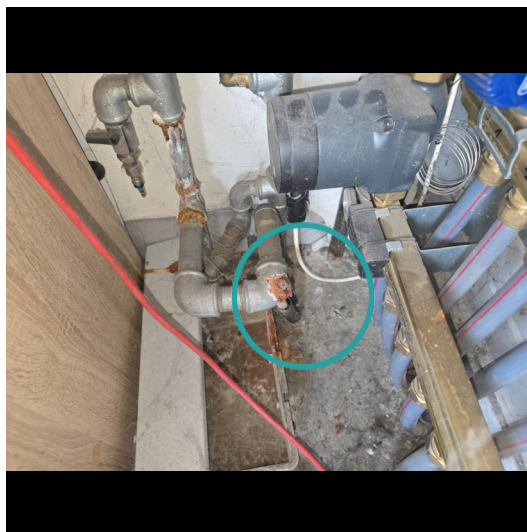
### SKADE:

Varmerør har begyndende tæring under eltavle

### RISIKO:

Der er tale om korrosion i en grad, som giver risiko for rørbrud/udsivning og dermed følgeskader på omkringliggende konstruktioner på kort sigt.

## Udskiftning af rør

Udbedringseksempel: Udskiftning af rør. Hvis nødvendigt lukkes der for vandet og installationen tømmes i fornødent omfang for vand. Vandrør, nedtages og bortkøres. Nyt rør, galvaniserede, sømløse gevindrør.

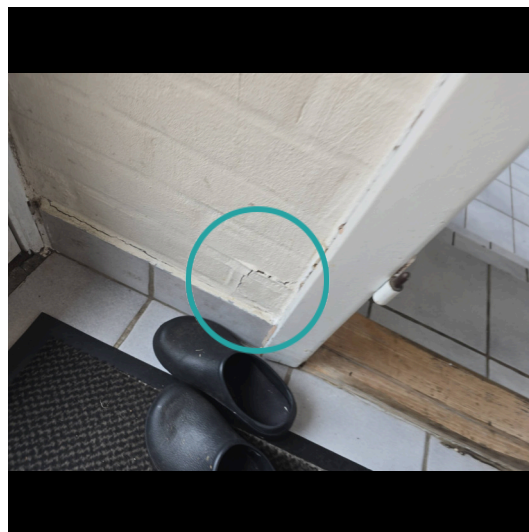
**SKADE:**

Der er mindre revne i væg ved dør mod næste bygning

**NOTE:**

Konstruktionen har henstået sådan i en længere årrække uden følgeskader, der vurderes derfor ikke at være nærliggende risiko for skade.

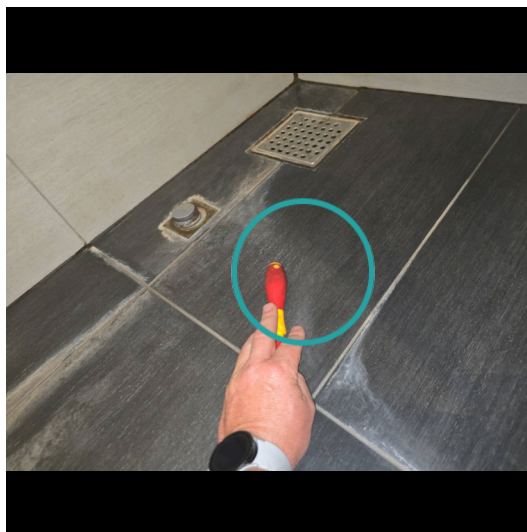
**SKADE:**

Der er gulvklinter med mangelfuld vedhæftning til underlaget i bruseniche

**RISIKO:**

Der er tale om gulv med direkte vandbelastning, hvorfor der er risiko for skader på de omkringliggende konstruktioner og installationer.

**Udskiftning af klinker/fliser**

Udbedringseksempel: Udskiftning af klinker/fliser og vådrumsbehandling. klinker/fliser aftages. Underlaget rengøres omhyggeligt. Gulvet vådrumsbehandles. Der skal anvendes et komplet system til vandtætning med produkter fra samme godkendelse. Overflader primes og forsegles i hjørner, omkring rørgennemføringer og ved overgang væg/gulv. Heldækkende tætningsmasse påføres. Gulvklinter udlægges, fuges og afrenses. I hjørner, og i overgang væg og gulv samt omkring sanitære installationer fuges med elastisk, vådrums siliconefugemasse.

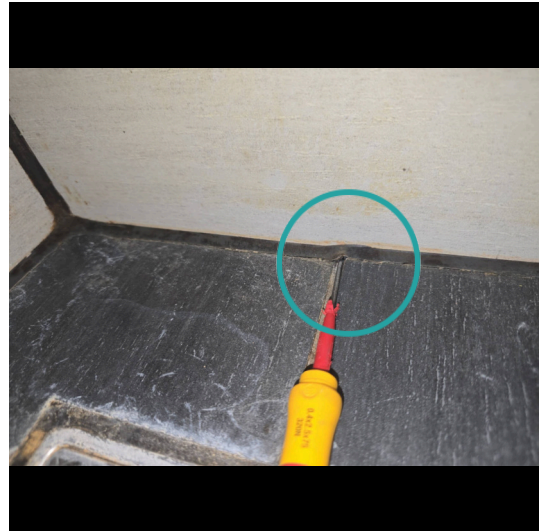
## SKADE:

Der er defekte elastiske fuger i bruseniche ved gulv

## RISIKO:

Der er tale om fuger, som er direkte vandbelastede, hvorfor der er risiko for skader på de omkringliggende konstruktioner og installationer.

## Eftergang af fuger

Udbedringseksempel: Eftergang af fuger i vådrum. Eksisterende fuger udskæres. Underlaget rengøres omhyggeligt, fugesider affedtes. Fugemassen påføres ved brug af flisebræt, og smøres ud for at fylde mellemrummet mellem fliser og klinker.

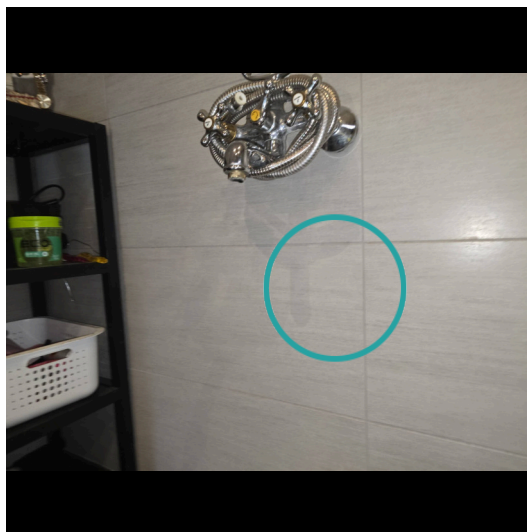
### SKADE:

Der er flere vægfliser med mangelfuld vedhæftning til underlaget over tidligere badekar

### RISIKO:

Det vurderes, at skaden kan udvikle sig på længere sigt.

## Udskiftning af klinker/fliser

Udbedringseksempel: Udskiftning af vægfliser. Vægfliser aftages. Underlaget rengøres omhyggeligt. Overflader primes og forsegles i hjørner, omkring rørgennemføringer og ved overgang væg/gulv. Heldækkende tætningsmasse påføres. Vægfliser opsættes, fuges og afrenses. I hjørner, og i overgang væg og gulv samt omkring sanitære installationer fuges med elastisk, vådrums siliconefugemasse.

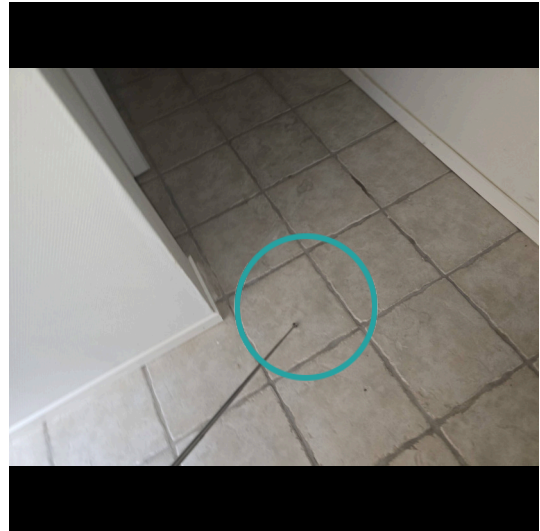
**Kælder****SKADE:**

Der er gulvklinter med mangelfuld vedhæftning til underlaget

**NOTE:**

Konstruktionen har henstået sådan i en længere årrække uden følgeskader, der vurderes derfor ikke at være nærliggende risiko for skade.

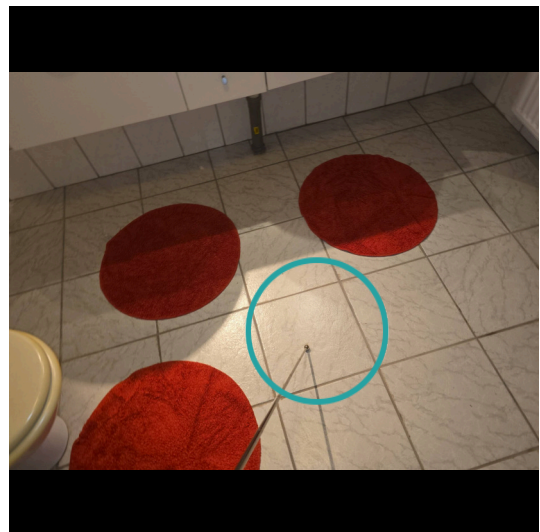
**Kælder****SKADE:**

Der er gulvklinter med mangelfuld vedhæftning til underlaget

**NOTE:**

Der er tale om et mindre område, som ikke er vandbelastet. Der vurderes derfor ikke at være nærliggende risiko for skader.

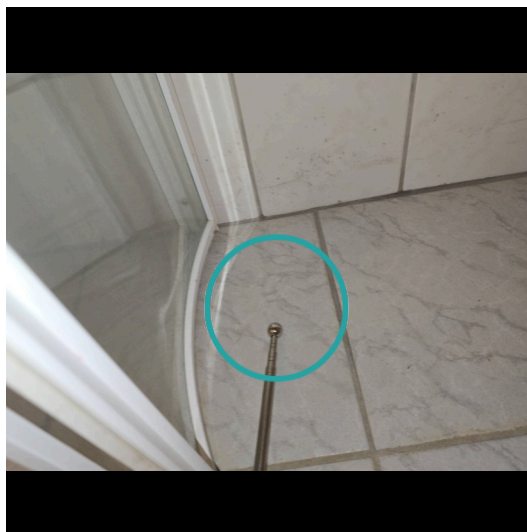
**Kælder****SKADE:**

Der er gulvklinter med mangelfuld vedhæftning til underlaget i bruseniche

**RISIKO:**

Der er tale om gulv med direkte vandbelastning, hvorfor der er risiko for skader på de omkringliggende konstruktioner og installationer.

**Udskiftning af klinker/fliser**

Udbedringseksempel: Udskiftning af klinker/fliser og vådrumsbehandling. klinker/fliser aftages. Underlaget rengøres omhyggeligt. Gulvet vådrumsbehandles. Der skal anvendes et komplet system til vandtætning med produkter fra samme godkendelse. Overflader primes og forsegles i hjørner, omkring rørgennemføringer og ved overgang væg/gulv. Heldækkende tætningsmasse påføres. Gulvklinter udlægges, fuges og afrenses. I hjørner, og i overgang væg og gulv samt omkring sanitære installationer fuges med elastisk, vådrums siliconefugemasse.

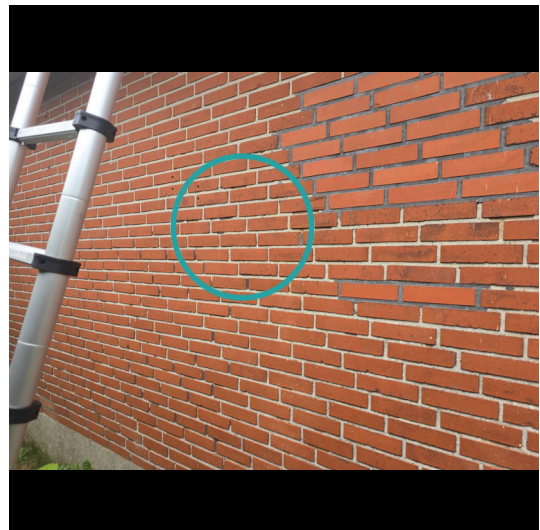
**Ydervægge****SKADE:**

Der er enkelte steder lidt løse eller manglende fuger blandt andet mod carport

**NOTE:**

Konstruktionen har henstået sådan i en længere årrække uden følgeskader, der vurderes derfor ikke at være nærliggende risiko for skade.

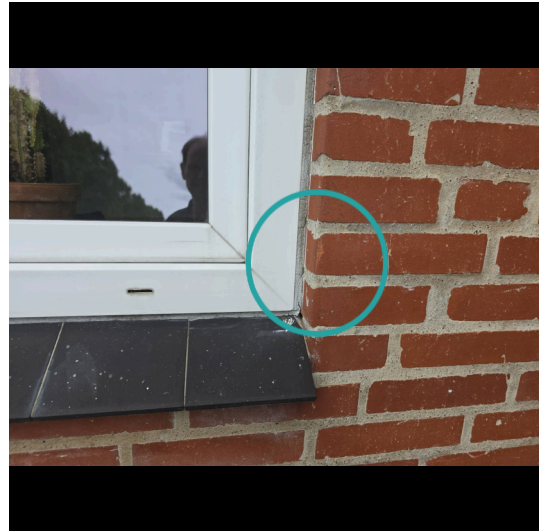
**Døre/vinduer/porte****SKADE:**

Fuger omkring døre og vinduer har mistet elasticiteten og er revnede i overfladen bl.a. mod have

**RISIKO:**

Der er risiko for fugtindtrængen og skader på de underliggende/bagvedliggende konstruktioner på længere sigt.

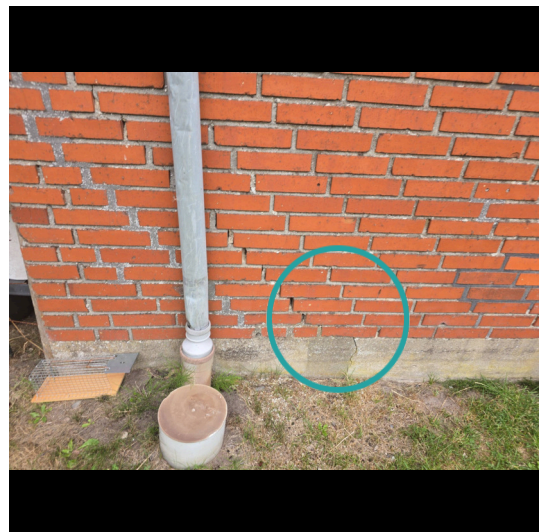
**Fundament/sokkel****SKADE:**

Der er revner i sokkel mest mod have. Revnerne fortsætter op i ydervæggen

**RISIKO:**

Forholdet kan fortsat udvikle sig, og der er på sigt risiko for skader på andre bygningsdele

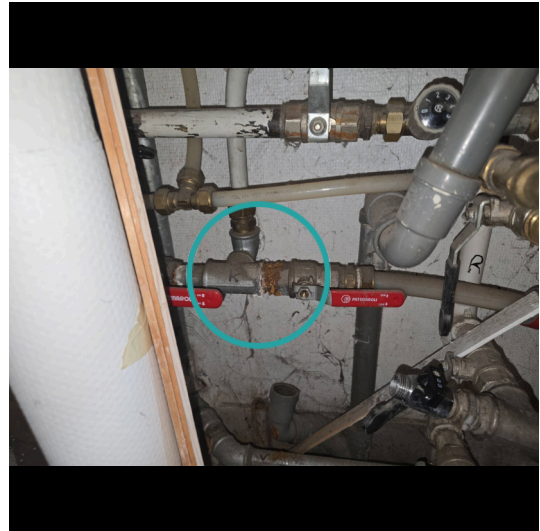
**SKADE:**

Varmerør har begyndende tæring bl.a. under fyr.

**RISIKO:**

Der er tale om korrosion i en grad, som giver risiko for rørbrud/udsivning og dermed følgeskader på omkringliggende konstruktioner på kort sigt.

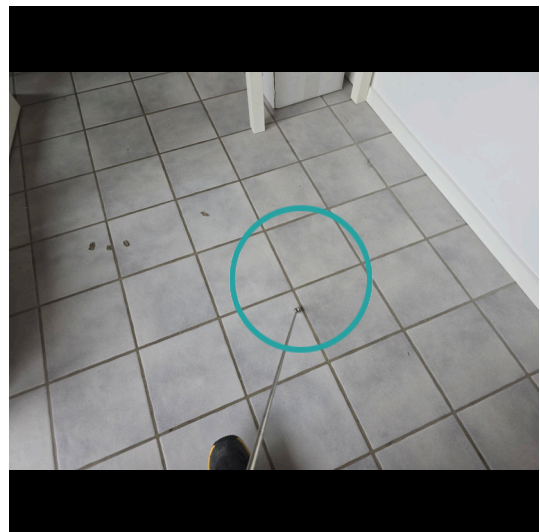
**SKADE:**

Der er gulvklinter med mangelfuld vedhæftning til underlaget samt skader i overfladen.

**NOTE:**

Konstruktionen har henstået sådan i en længere årrække uden følgeskader, der vurderes derfor ikke at være nærliggende risiko for skade.

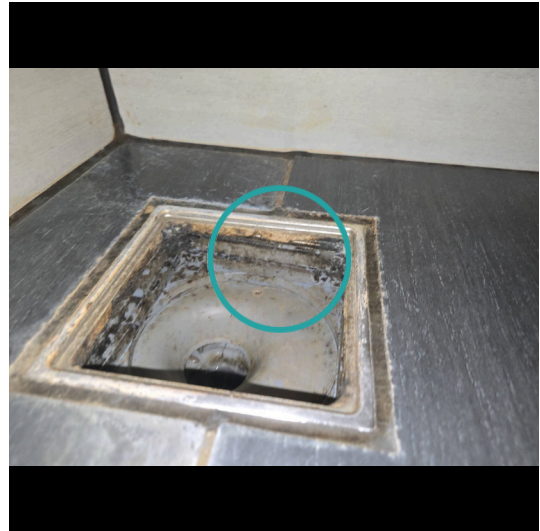
**SKADE:**

Der er afstand og synlig betonkant mellem afløbsskål og rist i gulvafløb ved håndvasken

**NOTE:**

Gulvafløbet er ikke vandbelastet fra gulvoverfladen, og der skønnes derfor ikke at være nærliggende risiko for skader.

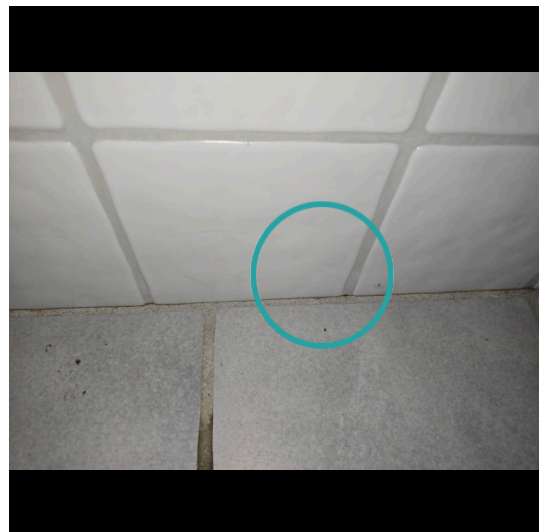
**SKADE:**

Der er defekte/revnede fuger i bruseniche ved gulv

**RISIKO:**

Der er tale om fuger, som er direkte vandbelastede, hvorfor der er risiko for skader på de omkringliggende konstruktioner og installationer.

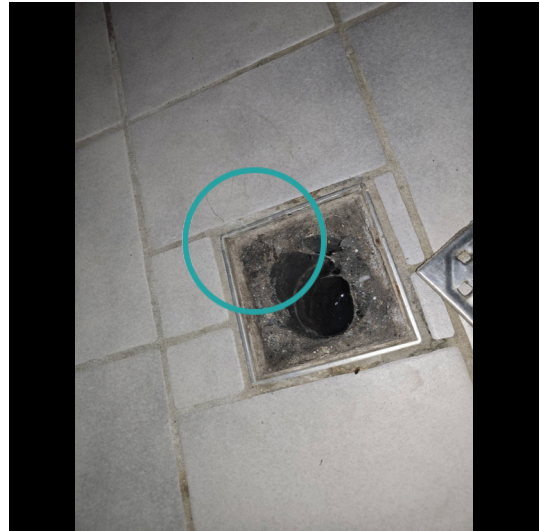
**SKADE:**

Der er afstand og synlig betonkant mellem afløbsskål og rist i gulvafløb i ganglinje

**NOTE:**

Gulvafløbet er ikke vandbelastet fra gulvoverfladen, og der skønnes derfor ikke at være nærliggende risiko for skader.

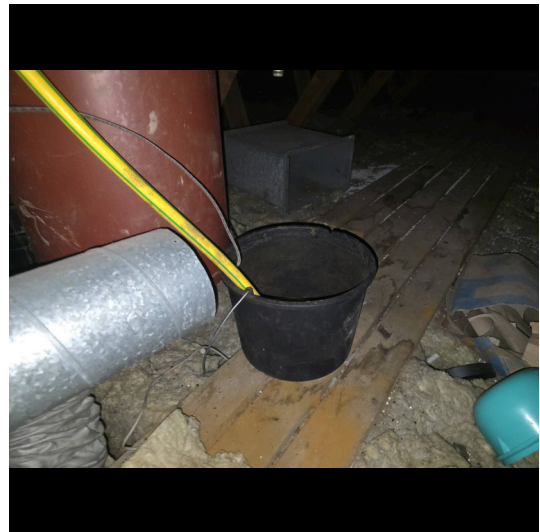
**SKADE:**

Overløb fra varmeanlæggets sikkerhedsventiler er ikke ført til afløb

**RISIKO:**

Forholdet kan give anledning til vandskader, hvis sikkerhedsventilen åbner.
