Realsyn+ for

Ødamsvej 10,  
3400 Hillerød

Dato for besigtigelse: 23-06-2026

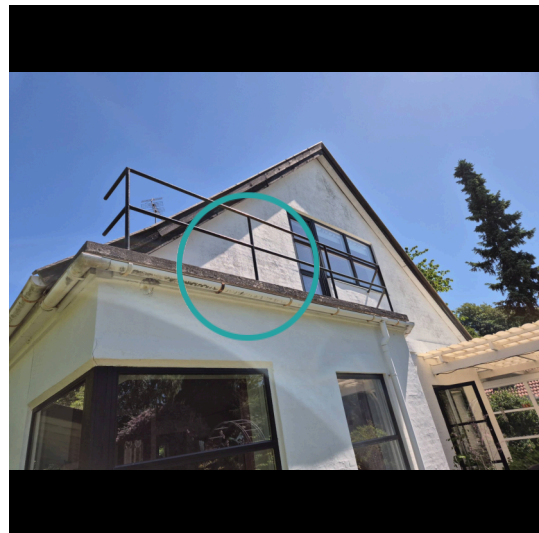
**Ydervægge**

Udformningen af rækværk ved altan opfylder ikke gældende krav i bygningsreglementet om sikkerhed

Der er risiko for personskade.

**Eftergang/montering af rækværk/værn**

Udbedringseksempel: Montering af rækværk/værn

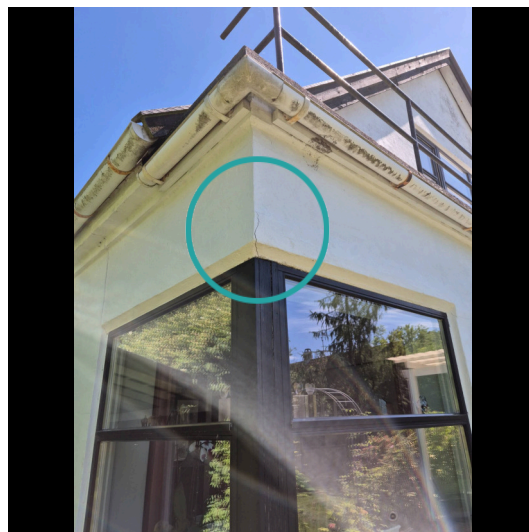
## Ydervægge

Ydervægge har flere revner, bl.a. mod vej

Nævnte revner er af begrænset størrelse – mindre bevægelse over en længere årrække vil givet forekomme – også efter evt. reparationer. Denne type revner er ikke unormale.

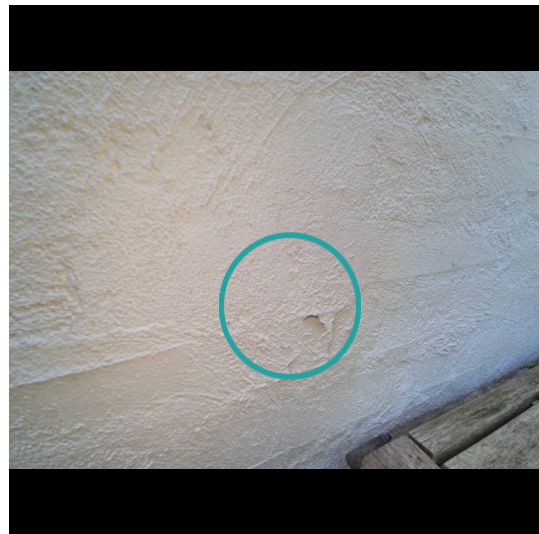
## Ydervægge

Puds på ydermure er i områder med mangelfuld vedhæftning og afskalninger, se især mod have

Skaden kan udvikle sig over en længere årrække.

## Eftergang af puds

Udbedringseksempel: Eftergang af puds på ydervæg. Løst (hult) puds afhugges til præcis begrænsning. Afrenset ydervæg udkastes med mørtel, der afrettes og glattes med trækbræt og slutpudses.

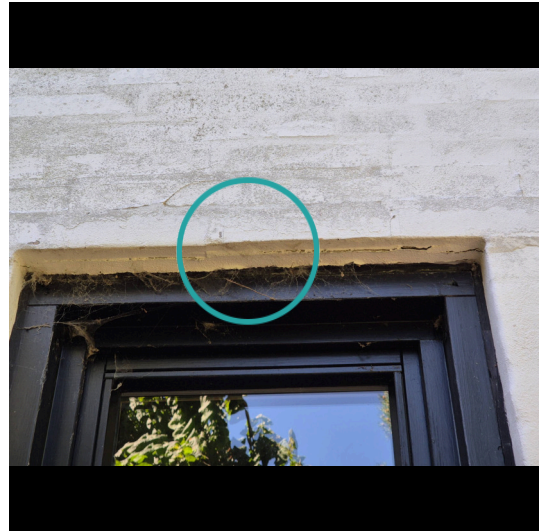
## Ydervægge

Tegloverligger over vindue mod toilet er revnet

Forholdet ødelægger facadens tæthed og vil kunne give følgeskader på de bagvedliggende konstruktioner på længere sigt.

## Udskiftning af overligger

Udbedringseksempel: Udskiftning af overligger. Overliggeren understøttes midlertidigt pr. 600 mm under arbejdets udførelse for at sikre, at bæreevnen under og efter udførelsen er tilstede. Trykfast isolering indlægges mellem overliggeren og bagmur. Den midlertidige understøtning fjernes, når murværket kan bære.

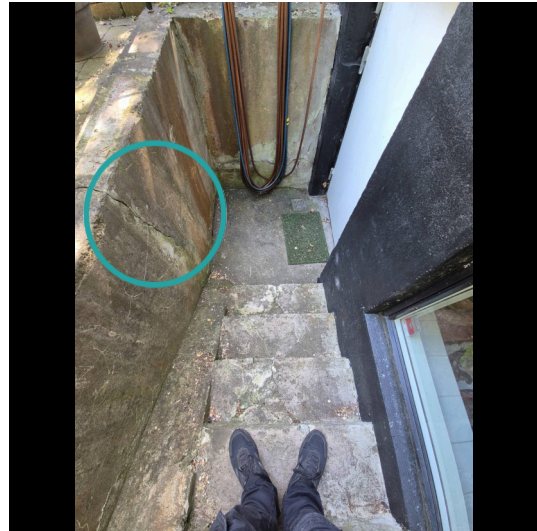
## Fundament/sokkel

Trappeløb til kælder har revnedannelser, løst puds og pudsafskalninger i trin og støttemur

Forholdet skønnes fortsat at udvikle sig på længere sigt.

## Udbedring af revner

Udbedringseksempel: Udbedring af revner og løst puds på trappe. Revnerne og løst puds udhugges, afrensnes for løse partikler, vandes og udfyldes med mørtel. Overfladen udglattes.

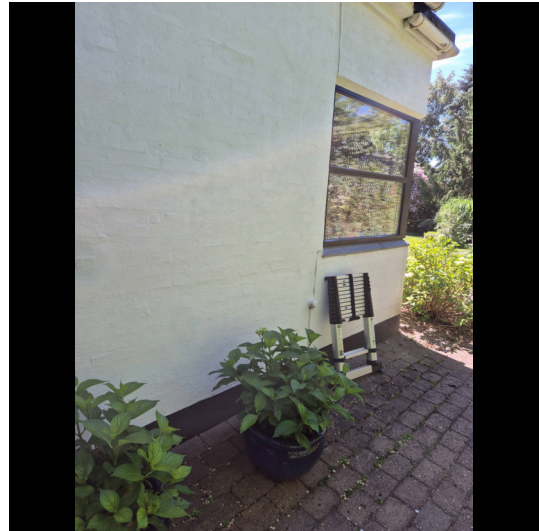
**Fundament/sokkel****SKADE:**

Sokkeludluftning fra krybekælder er begrænset

Forholdet skønnes ikke at medføre nogen risiko.

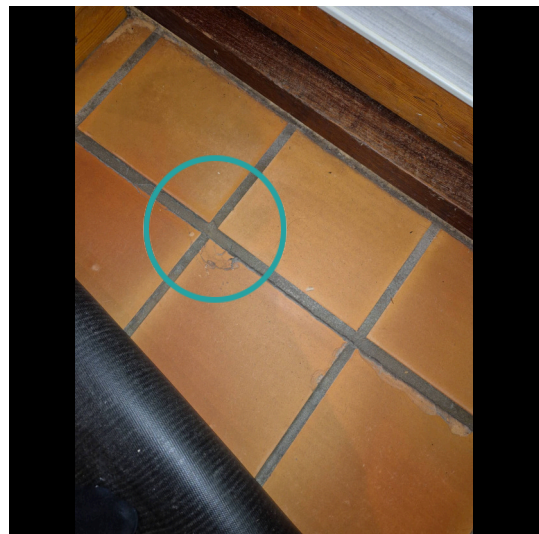
**Stueplan****SKADE:**

Der er gulvklinter med defekte fuger samt defekte gulvklinter, ses ved udgangsdør

Der kunne ikke registreres følgeskader ved besigtigelsen, og der vurderes ikke at være nærliggende risiko for skade.

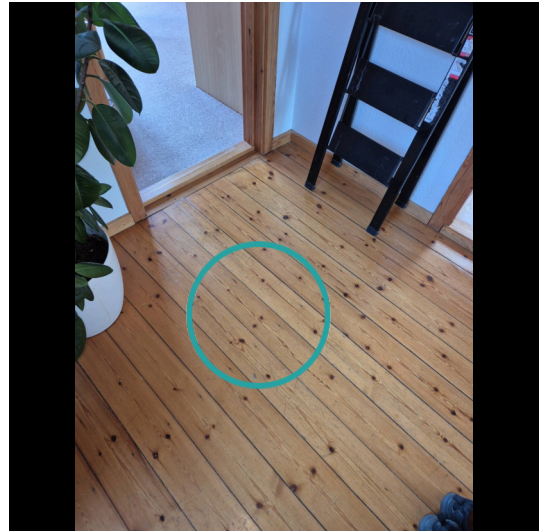
## 1. Sal

Gulvet har mindre skævheder og ujævnheder / Gulv er ude af vater flere steder

Forholdet skønnes aldersrelateret, uden konstruktiv betydning. Mindre ujævnheder/skævheder er almindeligt forekommende i ældre bygninger.

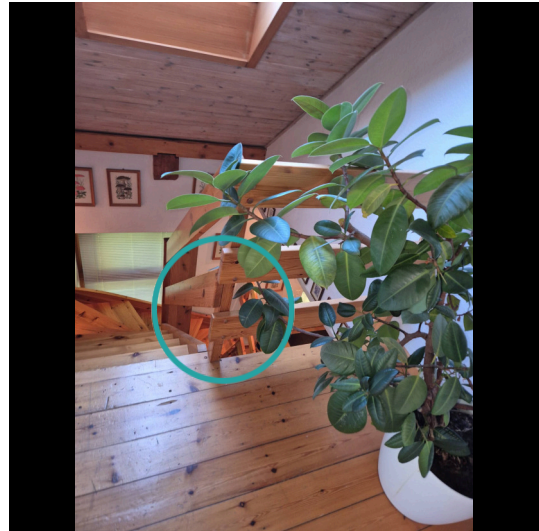
**1. Sal****SKADE:**

Udformningen på værn ved trappen til 1. sal opfylder ikke gældende krav i Bygningsreglementet om sikkerhed

Der er risiko for personskade.

**2.721,00 Pr lbm\*****Montering af værn m. håndliste**

Udbedringseksempel: Montering af værn/håndliste.

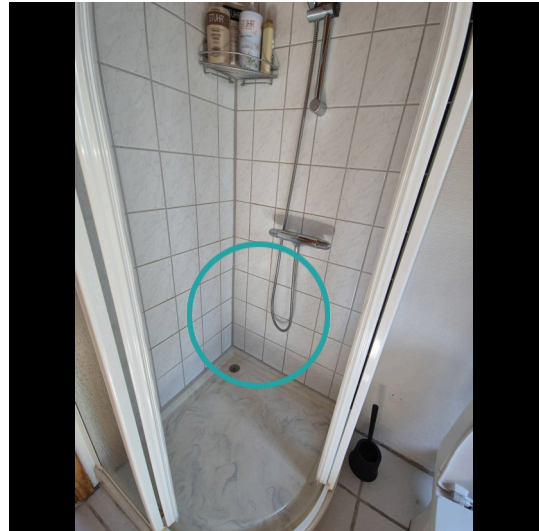
**1. Sal****SKADE:**

Der er flere vægfliser med mangelfuld vedhæftning til underlaget i bruseområdet

Der er tale om vægge med direkte vandbelastning, hvorfor der er risiko for skader på de omkringliggende konstruktioner og installationer.

**Udskiftning af klinker/fliser**

Udbedringseksempel: Udskiftning af vægfliser. Vægfliser aftages. Underlaget rengøres omhyggeligt. Overflader primes og forsegles i hjørner, omkring rørgennemføringer og ved overgang væg/gulv. Heldækkende tætningsmasse påføres. Vægfliser opsættes, fuges og afrenses. I hjørner, og i overgang væg og gulv samt omkring sanitære installationer fuges med elastisk, vådrums siliconefugemasse.

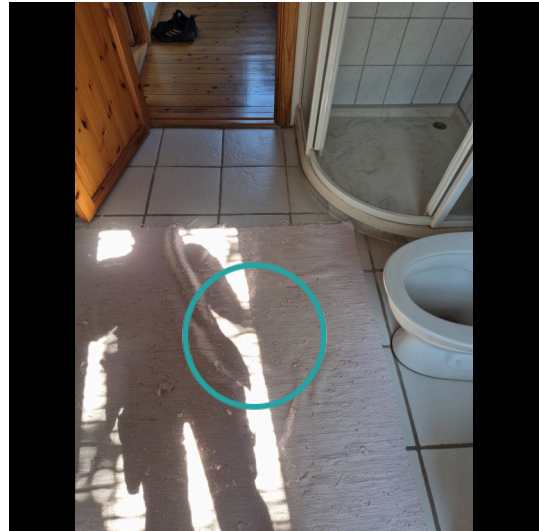
## 1. Sal

Der er gulvklinter med mangelfuld vedhæftning til underlaget bl.a. midt i rummet

Da der er tale om områder uden direkte vandpåvirkning, skønnes der ikke nærliggende risiko for følgeskader. Den svigtende vedhæftning er dog af en sådan karakter, at forholdet kan udvikle sig på længere sigt med risiko for svigt/revner i klinker og fuger.

**Udskiftning af klinker/fliser**

Udbedringseksempel: Udskiftning af klinker/fliser og vådrumsbehandling. klinker/fliser aftages. Underlaget rengøres omhyggeligt. Gulvet vådrumsbehandles. Der skal anvendes et komplet system til vandtætning med produkter fra samme godkendelse. Overflader primes og forsegles i hjørner, omkring rørgennemføringer og ved overgang væg/gulv. Heldækkende tætningsmasse påføres. Gulvklinter udlægges, fuges og afrenses. I hjørner, og i overgang væg og gulv samt omkring sanitære installationer fuges med elastisk, vådrums siliconefugemasse.

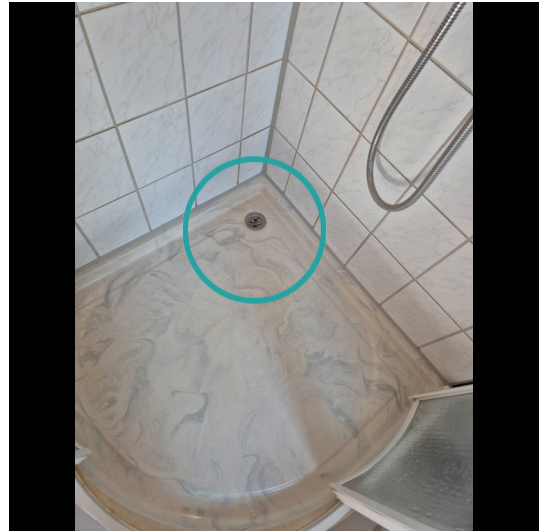
## 1. Sal

Gulvafløb vurderes at være underdimensioneret

Konstruktionen har henstået sådan i en længere årrække uden følgeskader, der vurderes derfor ikke at være nærliggende risiko for skade.

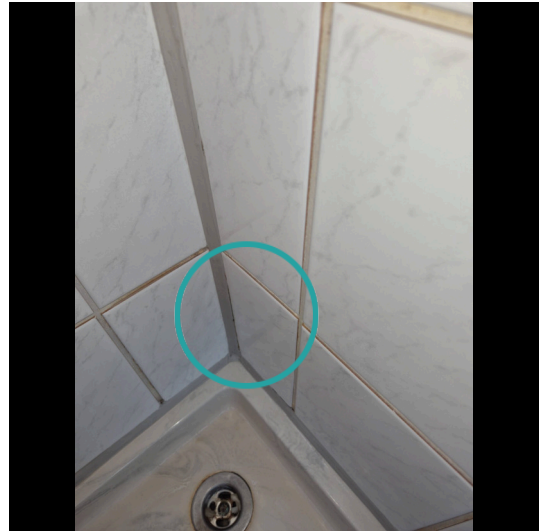
**1. Sal****SKADE:**

Der er defekte elastiske fuger i bruseniche

Der er tale om fuger, som er direkte vandbelastede, hvorfor der er risiko for skader på de omkringliggende konstruktioner og installationer.

**Eftergang af fuger**

Udbedringseksempel: Eftergang af fuger. Eksisterende fuger udskæres. Underlaget rengøres omhyggeligt, fugesider affedtes.

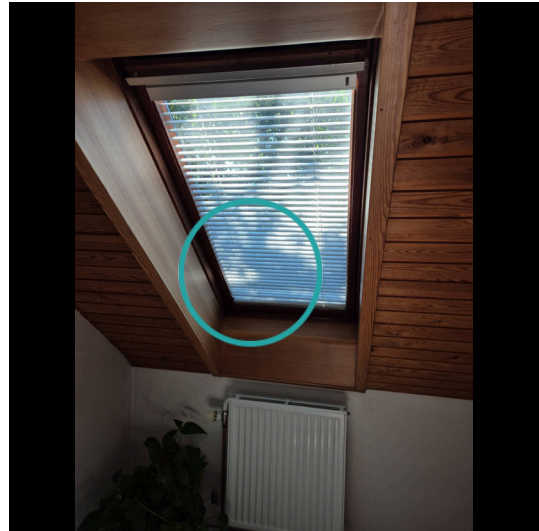
## 1. Sal

Der er kun rumaftræk gennem vindue i rummet

Der ses ingen tegn på skade ved besigtigelsen.

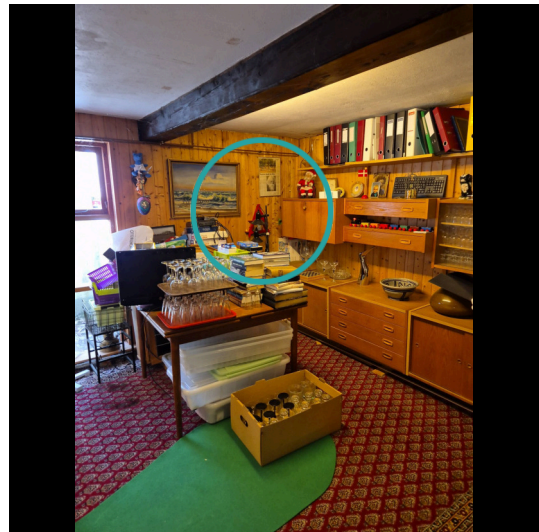
## Kælder

Der er træbeklædning/organisk beklædning/fugtfølsom beklædning på kældervægge bl.a mod vej

Der kunne ikke umiddelbart konstateres opfugtninger i konstruktionerne eller tegn på skader ved besigtigelsen. Konstruktionen har henstået sådan i en længere årrække, og der vurderes derfor ikke at være nærliggende risiko for skader. Organiske belægninger/beklædninger på gulve og vægge i kældre er u hensigtsmæssige, og kan på sigt give fugtrelaterede skader, afhængig af brug af kælder.

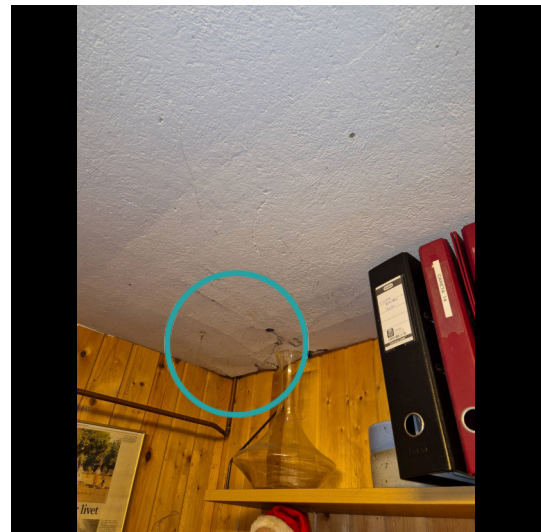
## Kælder

Der er revnedannelser/løs puds i pudsede lofter

Forholdet er begrænset og skønnes ikke at vil udvikle sig.  
Mindre revnedannelser er normalt forekommende i pudsede overflader.

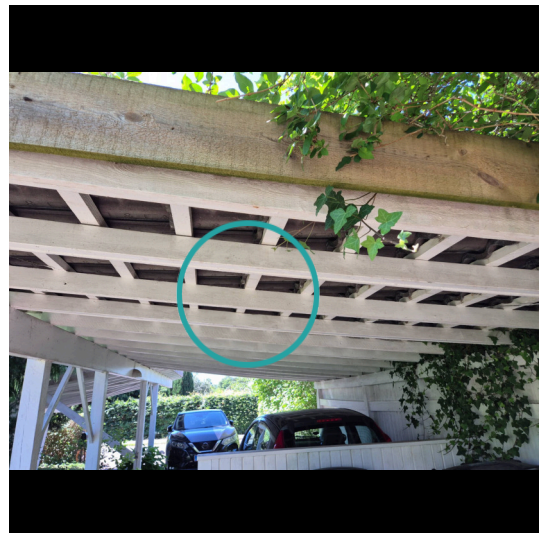
**Tag****SKADE:**

Spær / lægter vurderes at være underdimensionerede

Forholdet skønnes ikke at medføre nogen risiko.

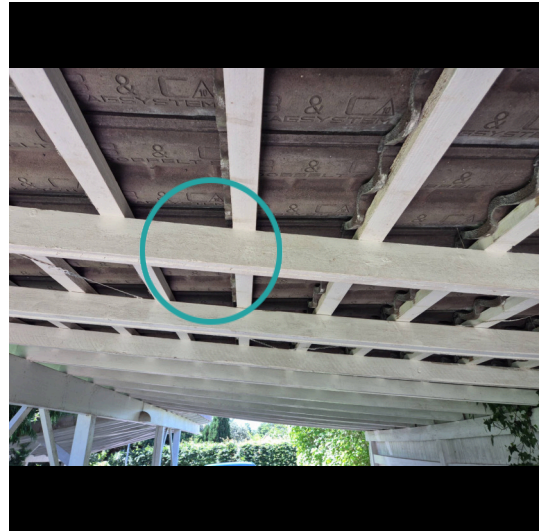
## Tag

Taghældningen er mindre end foreskrevet af tagproducenten

Der ses ikke tegn på skade efter nu mange år, hvorfor forholdet skønnes uden overordnet konstruktiv betydning.

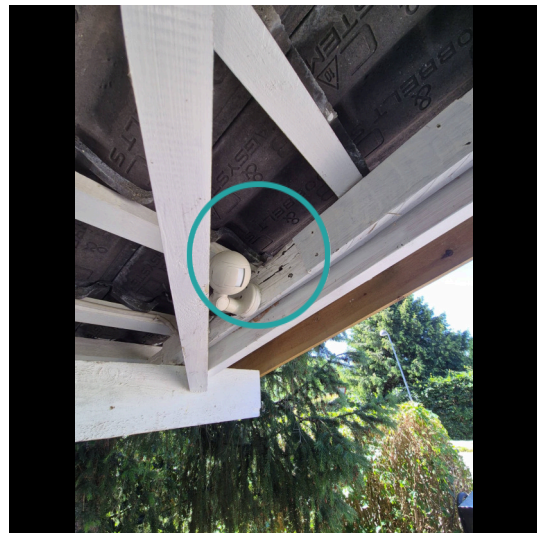
**Tag****SKADE:**

Der er registreret nedbrydning i spær ses mod Vej

Det vurderes ikke, at skaden vil udvikle sig yderligere.

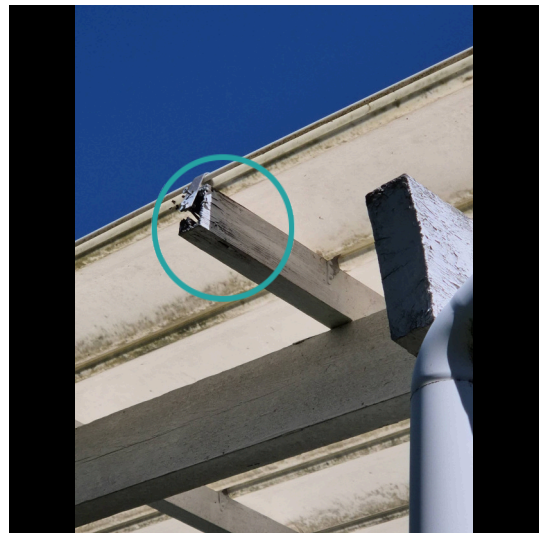
**Tag**

Der er registreret nedbrydning i lægter ses mod Vej

Det vurderes, at skaden kan udvikle sig på længere sigt.

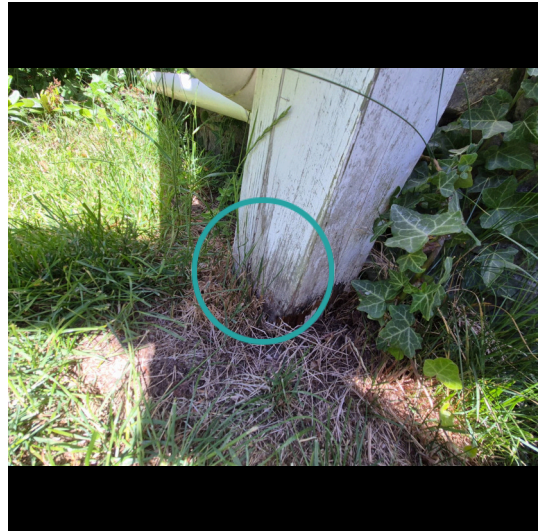
### Ydervægge

Der er nedbrydning i de bærende stolper bl.a. mod vej

Det vurderes, at skaden kan udvikle sig på længere sigt.
