Realsyn+ for

Hjemmevej 34,  
2870 Dyssegård

Dato for besigtigelse: 23-09-2026

## Introduktion til VTR rapporten

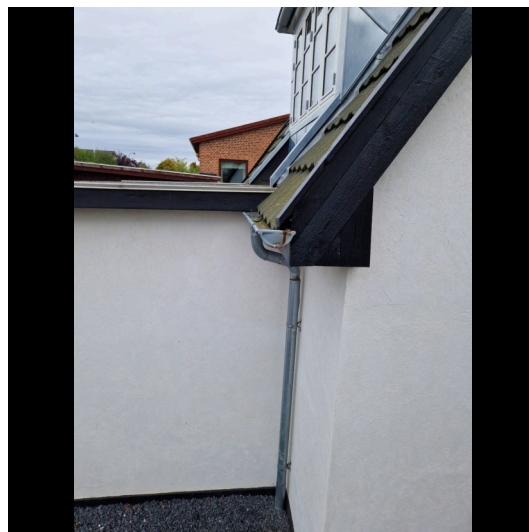
Der er enkelte steder tæring i tagrender, f.eks. mod nord

Det skønnes at forholdet kan give utætheder i tagrenderne på længere sigt.

**Udskiftning/montering af tagrende**

Udbedringseksempel: Udskiftning af let tagrende. Den nederste række tagsten/tagplader demonteres/afløftes. Tagrenden nedtages. Tagrende monteres, endebunde og tudstykke monteres ved overgang til nedløb. Tagsten/tagplader genmonteres.

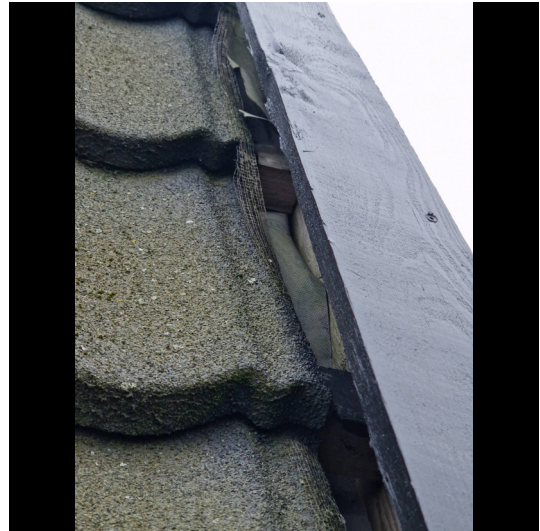
Undertag og lægter er blottet mellem vindskeder og tagbelægning, hvilket f.eks. ses fra nord

Der er risiko for, at uhensigtsmæssige opfugtninger og dermed nedslidning/følgeskader på længere sigt.

Forholdet skyldes, at tagpladerne ikke er tilpasset korrekt langs gavle / op mod vindskeder.

## Indhent tilbud fra tømrer

Opgaven har ikke været mulig at prissætte, det anbefales at kontakte en tømrer med henblik på udredning af opgaven og tilbud på udbedring.

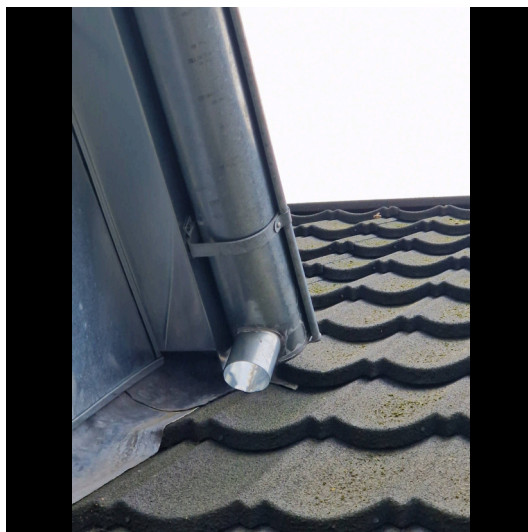
Der er registreret hvepse omkring udhæng på den vestlige side af kvisten (mod nord)

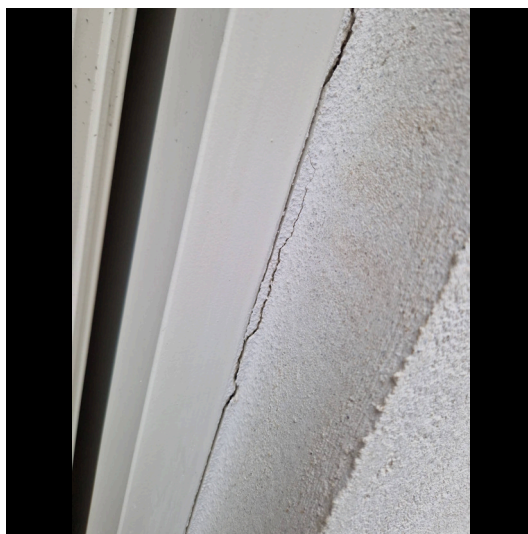
Der ses revner/fugeslip mellem hoveddørens karm og ydervæg

Omfanget er på nuværende tidspunkt så begrænset, at der ikke skønnes at være nogen risiko.

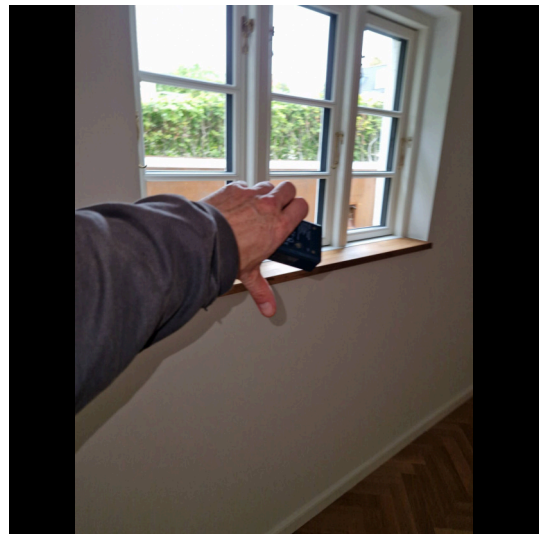
Der er ikke den påbudte redningsåbning i opholdsrummene i stueetagen, der er installeret lås i yderdøre (låsekasse med nøgle) og vinduerne desuden ikke overholder gældende krav til redningsåbninger

Der er risiko for personskade i tilfælde af brand.

## Etablering af godkendt redningsåbning

Opgaven har ikke været mulig at prissætte, det anbefales at kontakte en tømrer med henblik på udredning af opgaven og tilbud på udbedring.

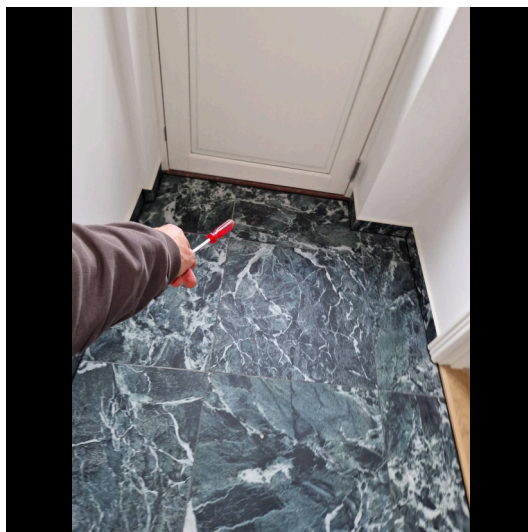
Der er gulvklinter med mangelfuld vedhæftning til underlaget

Omfanget er begrænset og vil formentligt ikke udvikle sig.

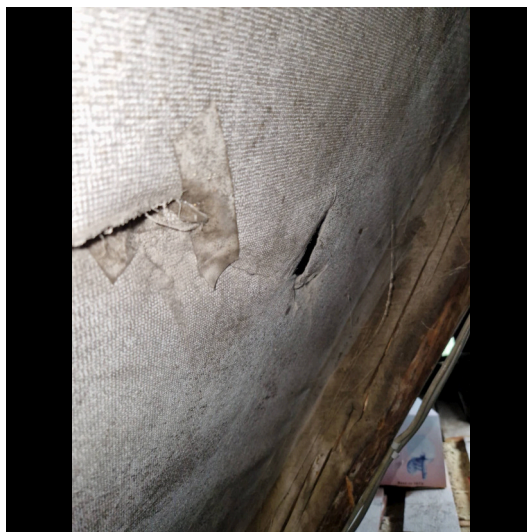
Undertaget er enkelte steder hullet

Forholdet kan fortsat udvikle sig, og der er nærliggende risiko for skader på andre bygningsdele.

## Udbedring/reparation af undertag

Udbedringseksempel: Aftagning af tagbelægning, reparation, opstramning af undertag og genudlægning af tagbelægning. Undertaget repareres og strammes op, så det højst hænger 10-15 mm. Fjedre til fastholdelse af undertag monteres på taglæggerne udefra. Den nedtagne tagbelægning genoplægges på lægteunderlaget.

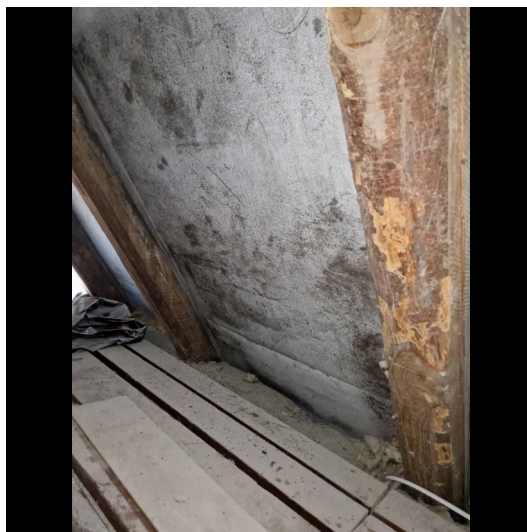
Isolering er stedvis ført helt ud mod undertaget, og blokerer derfor for ventilationen. Der er konstateret misfarvninger på undertaget flere steder i tagrummet

Det vurderes, at skaden kan udvikle sig på længere sigt.

**Evt. optimering af ventilation ved tagfod**

Udbedringseksempel: Etablering af ventilation i tagrum. Aftagning af mineraluld ved udhæng og montering af vindskærm af krydsfiner. Ved udhæng skal eksisterende isolering skæres væk, så der er fri passage af luft i tagrummet. Vindspærre af krydsfiner, opsættes ved spærfod længst muligt ude over ydervæggen. Krydsfineren opsættes, så der er 25-50 mm luftspalte (alt efter tagbelægningstype)

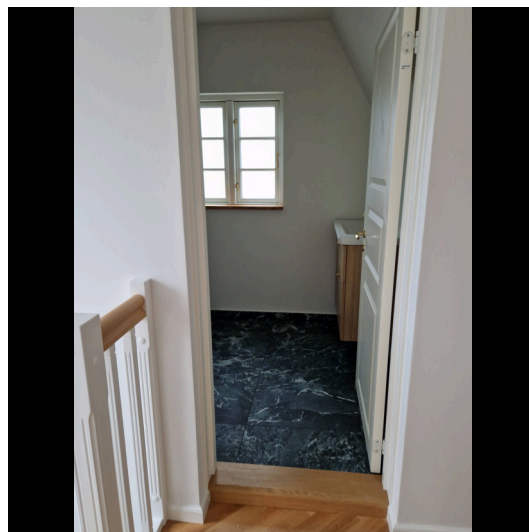
Der er kun rumaftræk gennem vindue i rummet

Der ses ingen tegn på skade ved besigtigelsen.

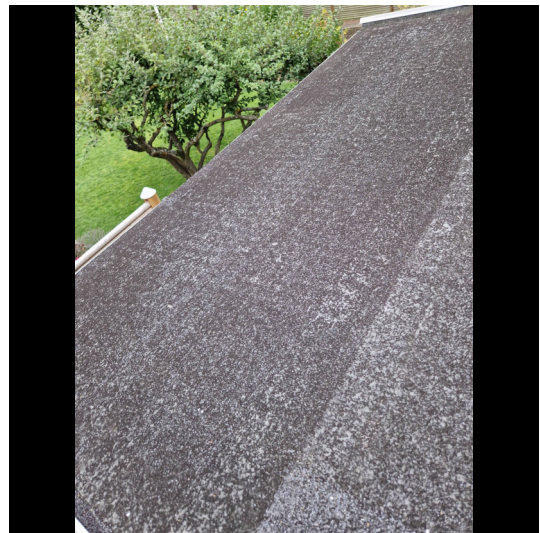
Tagpappen er nedslidt samt med revner/utæthed i fuge omkring ventilationshætter

Der er nærliggende risiko for skader på de underliggende bygningsdele.

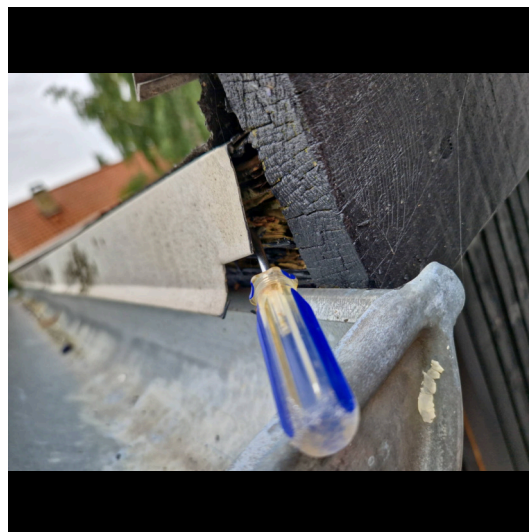
Udvendigt træværk ved og omkring tag har stedvis nedbrudt træ. Forholdet er f.eks. i udhæng mod øst

Skaden kan udvikle sig over en længere årrække.

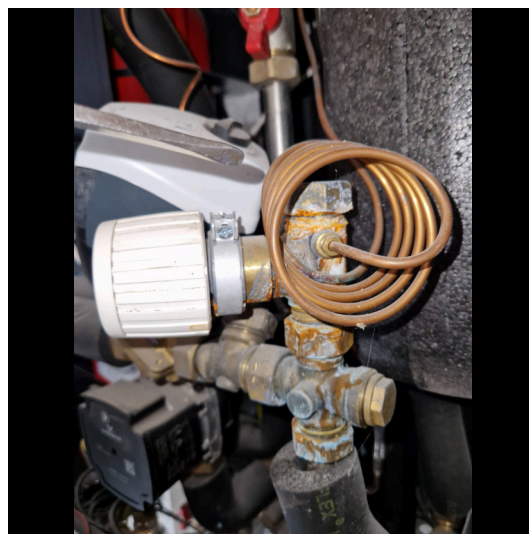
Der ses anløb på rør ved termostat i højre side af fjernvarmeunit

Forholdet er tørt ved besigtigelsen og vurderes at være af ældre dato.

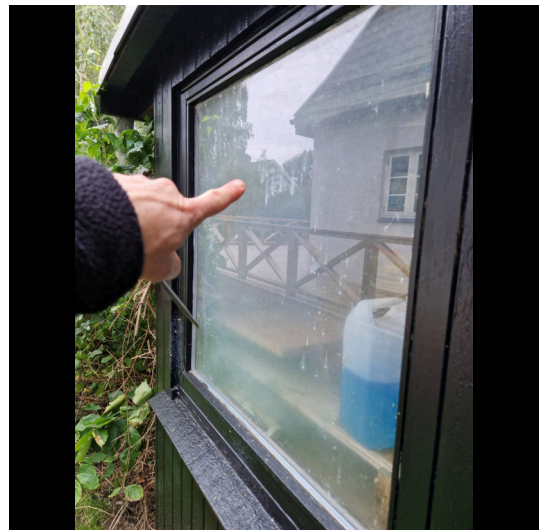
Der er mangelfuld topforsegling / tætningslister og en punkteret termorude i vindue mod øst

Det vurderes, at skaden kan udvikle sig på længere sigt.
