Realsyn+ for

Eriksvej 13,
9000 Aalborg

Dato for besigtigelse: 02-06-2026

Introduktion til VTR rapporten

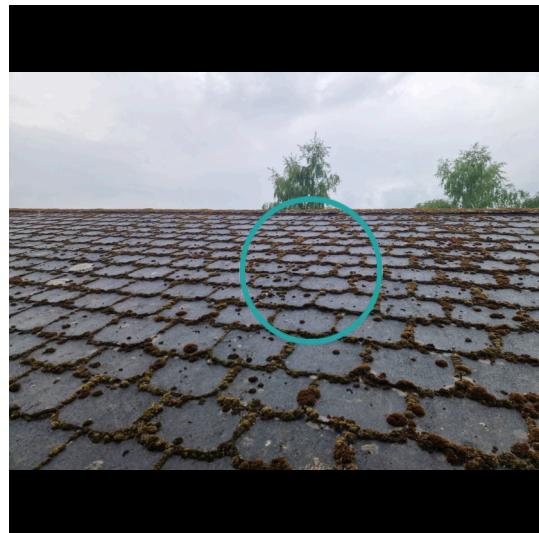
Tag

Tagpladerne er gledet lidt ned mod øst

Forholdet kan fortsat udvikle sig, og der er nærliggende risiko for skader på andre bygningsdele.

Udskiftning af tagplader

Udbedringseksempel: Udskiftning af tagplader eks. som Cembrit oplægges på det eksisterende lægteunderlag, med tætningsbånd i bølgepladernes vandrette overlæg og fastgøres med indfarvede tagskruer, spændskiver og tætningskiver. Udhængsklodser af plast med ventilation monteres over nederste taglægte ved tagfod.

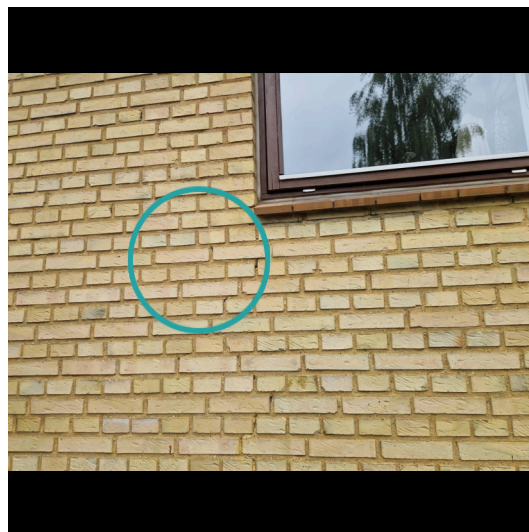
Ydervægge har enkelte revner, bl.a. mod vest under vinduet

Forholdet vurderes at give anledning til fugtindtrængning, hvilket kan medføre skader på de bagvedliggende konstruktioner på sigt. Revnerne vurderes i sig selv at være stabile, men er dog af en sådan karakter, at yderligere udvikling over en længere årrække samt mindre revnedannelse efter reparation kan forekomme.

Udskiftning af defekte mursten i murværk

Udbedringseksempel: Udskiftning af defekte mursten af tegl. Defekte sten udhugges manuelt, maks. 3-4 sten i bredden uden understøtning. Nye/brugte hårdtbrændte, frostfaste sten indmures i mørtel efter rengøring og vanding. Der fuges med fugetype og mørtel som det øvrige murværk.

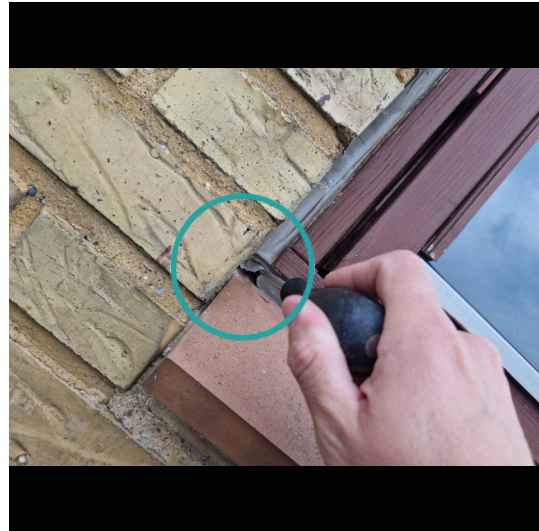
Døre/vinduer/porte

Elastiske fuger omkring vinduer har mistet vedhæftningen mellem murværk og karm, bl.a. mod vejen

Der er risiko for fugtindtrængen og skader på de underliggende/bagvedliggende konstruktioner på længere sigt.

Eftergang af fuger

Udbedringseksempel: Eftergang af fuger. Kontaktflader mellem fuger og omgivende bygningsdele afrenses. Udrensning/udkradsning af eksisterende fuger, stopning, fugeunderlag og elastisk fuger.

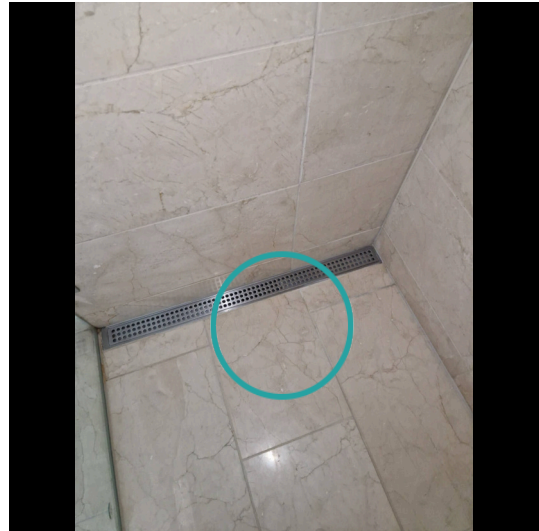
**Stueplan****SKADE:**

Der er enkelte gulvklinter der er hultlydende ved linjeafløbet

Det skønnes, at det er linjeafløbet, der ikke er blevet understøbt tilstrækkeligt, hvilket medfører den hule lyd. Der vurderes at være anvendt vådrumsløsning, hvorfor forholdet vurderes tæt.

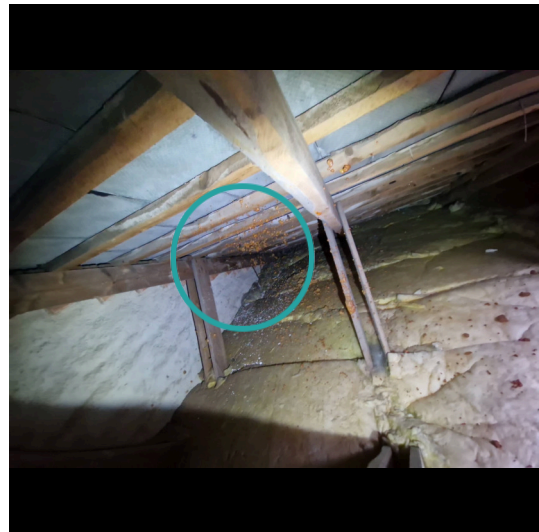
**Stueplan****SKADE:**

Der er konstateret PU-skum på spær og lægter i tagrummet ved gavlen.

Ved fugtmåling konstateredes tørre forhold, hvorfor skaden vurderes at være af ældre dato.

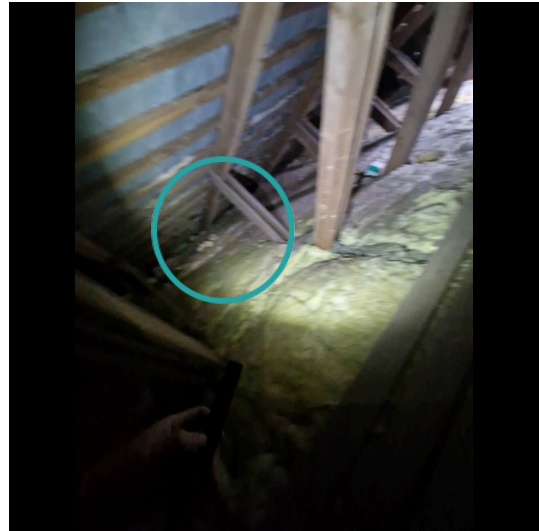
Stueplan

Isolering er ført helt ud mod tagflade ved tagfod, og blokerer derfor for ventilationen

Forholdet ved tagfoden kan medføre, at den naturlige fugtige luft i loftsrummet ikke bliver ledt bort, der ses dog ikke tegn på skade her af.

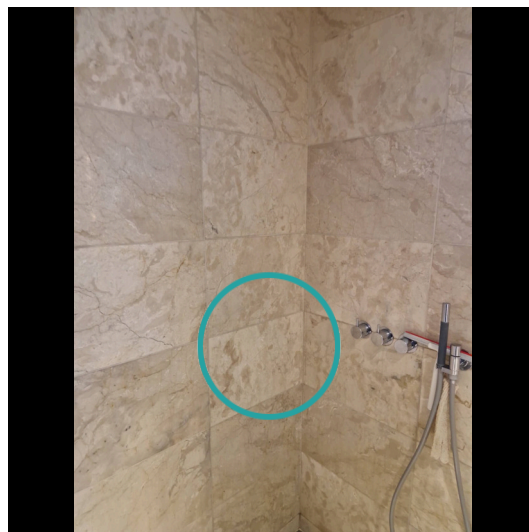
Kælder

Der er enkelte vægfliser med mangelfuld vedhæftning til underlaget i bruseområdet

Der er tale om vægge med direkte vandbelastning, hvorfor der er risiko for skader på de omkringliggende konstruktioner og installationer.

Udskiftning af klinker/fliser

Udbedringseksempel: Udskiftning af vægfliser. Vægfliser aftages. Underlaget rengøres omhyggeligt. Overflader primes og forsegles i hjørner, omkring rørgennemføringer og ved overgang væg/gulv. Heldækkende tætningsmasse påføres. Vægfliser opsættes, fuges og afrenses. I hjørner, og i overgang væg og gulv samt omkring sanitære installationer fuges med elastisk, vådrums siliconefugemasse.

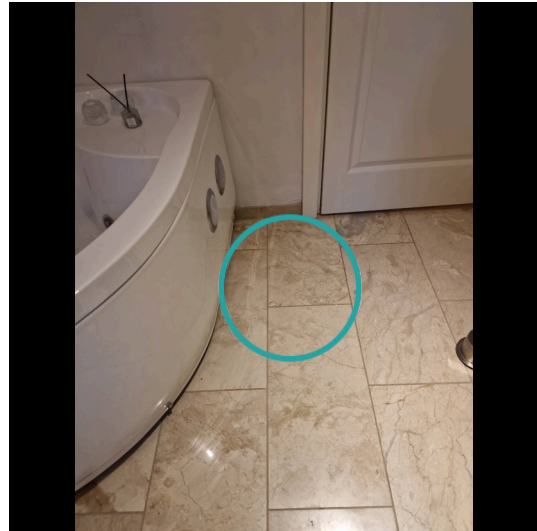
Kælder

Der er gulvklinter med mangelfuld vedhæftning til underlaget ved døren og badekarret.

Der er tale om gulv med direkte vandbelastning, hvorfor der er risiko for skader på de omkringliggende konstruktioner og installationer.

Udskiftning af klinker/fliser

Udbedringseksempel: Udskiftning af klinker/fliser og vådrumsbehandling. klinker/fliser aftages. Underlaget rengøres omhyggeligt. Gulvet vådrumsbehandles. Der skal anvendes et komplet system til vandtætning med produkter fra samme godkendelse. Overflader primes og forsegles i hjørner, omkring rørgennemføringer og ved overgang væg/gulv. Heldækkende tætningsmasse påføres. Gulvklinter udlægges, fuges og afrenses. I hjørner, og i overgang væg og gulv samt omkring sanitære installationer fuges med elastisk, vådrums siliconefugemasse.
