Realsyn+ for

Søvang 28,  
6100 Haderslev

### Bygningsoversigt

Dato for besigtigelse: 02-09-2026

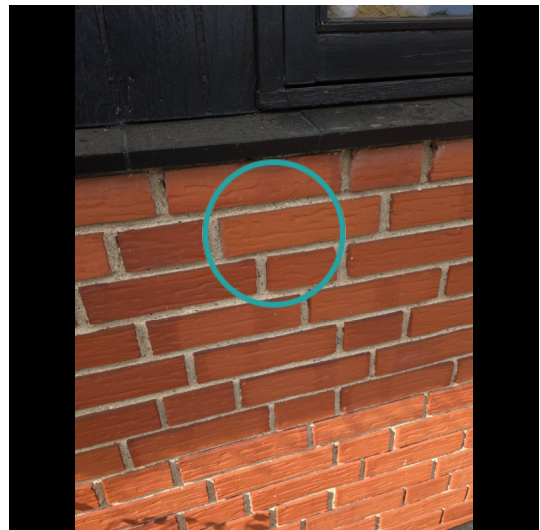
**Ydervægge****SKADE:**

Ydervægge har enkelte revner i fuger, ikke helt udfyldte fuger bl.a. facade mod øst.

Omfanget er på nuværende tidspunkt så begrænset, at der ikke skønnes at være nogen risiko.

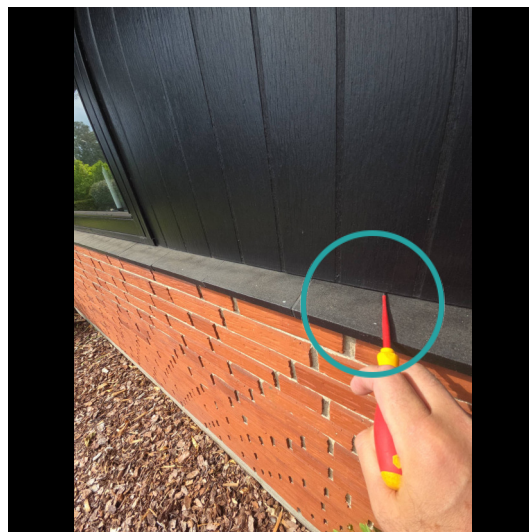
**Ydervægge****SKADE:**

Der er ikke tæt elastisk fuge mod solbænk bl.a. mod vej

Konstruktionen har henstået sådan i en længere årrække uden følgeskader, der vurderes derfor ikke at være nærliggende risiko for skade.

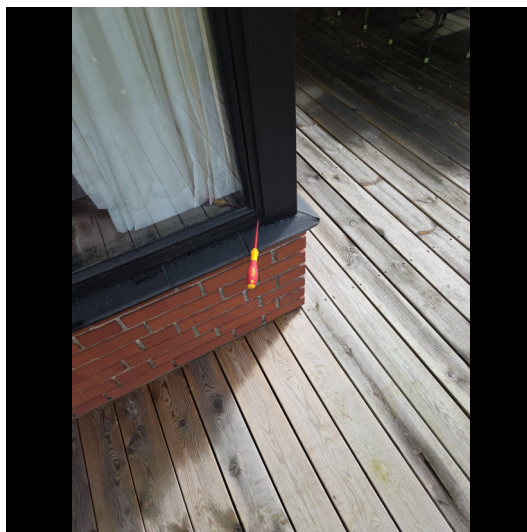
**Døre/vinduer/porte****SKADE:**

Der er nedbrydning i vinduerne enkelte steder, bl.a. mod vest.

Det vurderes, at skaden kan udvikle sig på længere sigt.

**2.736,00 Pr styk****Udskiftning af nedbrudt træ**

Udbedringseksempel: Udskiftning af nedbrudt træ nederste del på vindue. Det nedbrudte træ skæres væk og et stykke træ af samme sort og densitet tildannes nøjagtigt og indsættes i stedet for det beskadigede. Det reparerede område grundes og malebehandles på begge sider. Vinduet afvaskes, slibes og males en gang.

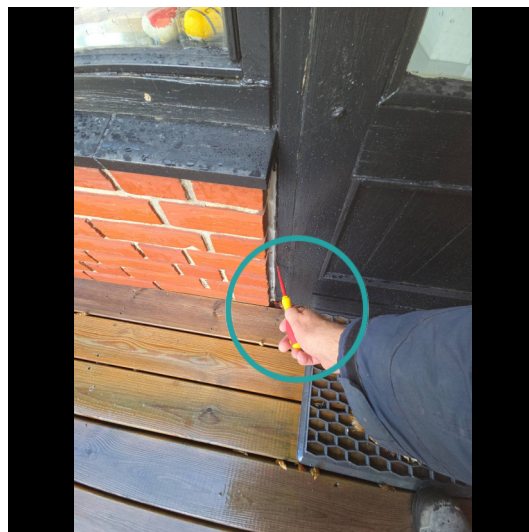
**Døre/vinduer/porte****SKADE:**

Fuger omkring døre og vinduer har mistet elasticiteten og er revnede i overfladen bl.a. ved terrassedør mod haven

Der kunne ikke registreres følgeskader ved besigtigelsen.

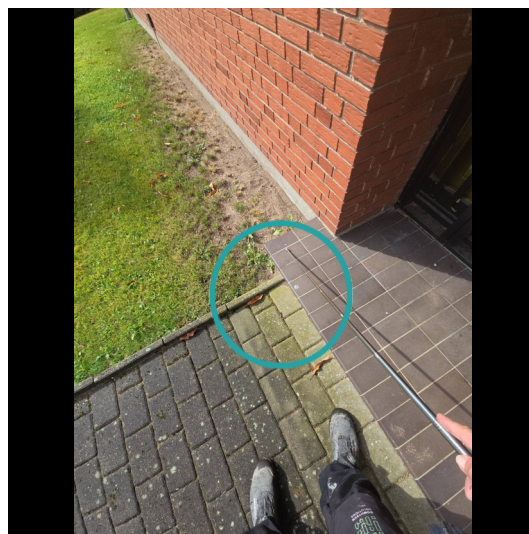
**Fundament/sokkel****SKADE:**

Enkelte Klinker på trappe ved hoveddør har begrænset vedhæftning

Der kunne ikke registreres følgeskader ved besigtigelsen.

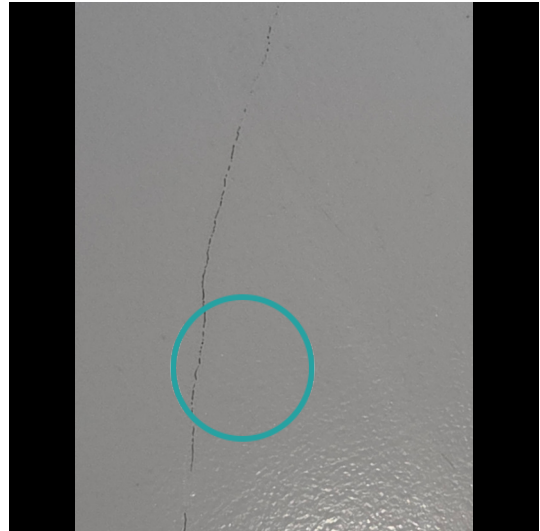
**Stueplan****SKADE:**

Der er i flere områder revner i gulvbelægning bl.a. i område nær dør i entre og i mellemgang.

Omfanget er på nuværende tidspunkt så begrænset, at der ikke skønnes at være nogen risiko.

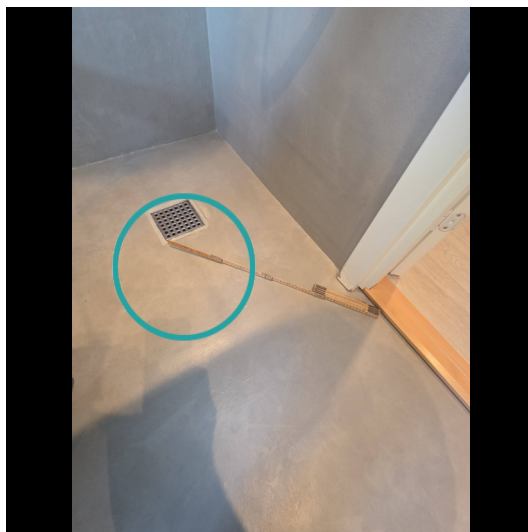
Der er ikke tilstrækkelig niveauforskel mellem overside af gulv afløbet og gulvoverfladen ved døren/døråbningen

Det kan medføre, at vand trænger ud fra rummet ved tilstopning/overløb og giver skader her.

Skaden vurderes at kunne udbedres af en murer. Vi anslår at arbejdslønnen er den største del af udbedringsomkostningen og materialer udgør en mindre del. Det anbefales derfor at lade en murer udbedre skaden på regning.

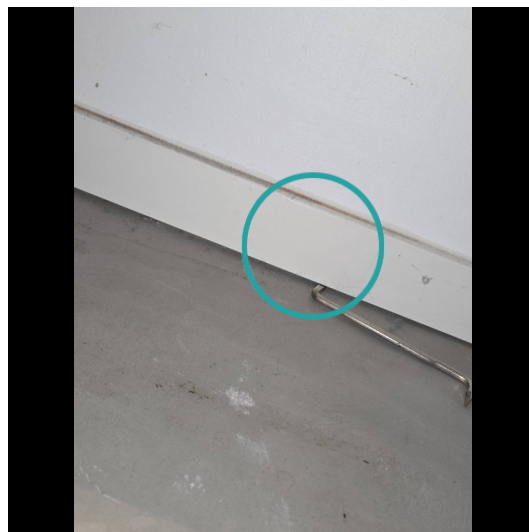
**Stueplan****SKADE:**

Der er ikke udført elastisk fuge med fodliste mod gulv bl a. i området under vask

Konstruktionen har henstået sådan i en længere årrække uden følgeskader, der vurderes derfor ikke at være nærliggende risiko for skade.

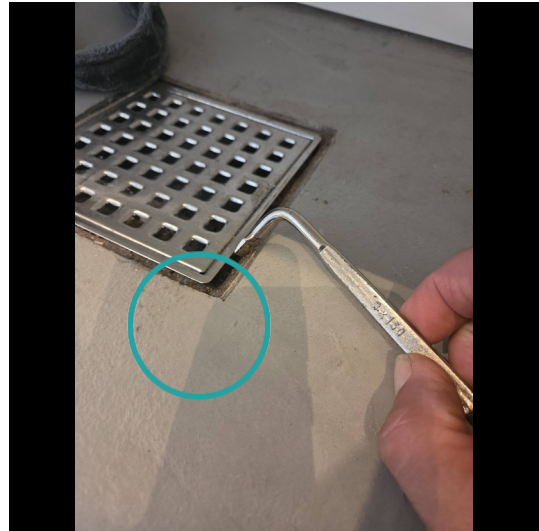
Gulvrister er ikke tætsluttende og der er afstand og synlig betonkant mellem afløbsskål og rist i gulvafløb ved håndvasken

Hvis gulvafløbet fremover bliver belastet af vand fra gulvoverflade, kan dette give anledning til vandudsvivning og skader på de omkringliggende konstruktioner og installationer.

**Udskiftning af gulvafløb**

Udbedringseksempel: Udskiftning af gulvafløb i betongulv med fliser/klinker. Afløbsskål ophugges og udskiftes med ny afløbsskål af rustfrit stål med ramme og 140 x 140 mm rist. Inkl. membranklemflange, vandlås og studse for sideindløb. Afløbsskålen tilsluttes afløbssystemet. Beton udstøbes omkring gulvafløbet til plan med eksisterende betonlag.

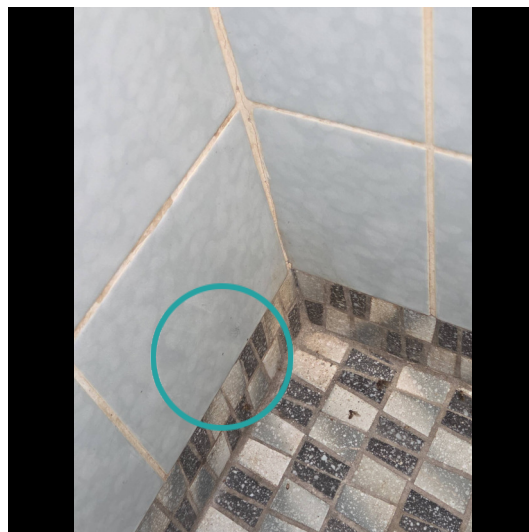
**Stueplan****SKADE:**

Der er revner i hjørnefuger uden for vådzone bl.a. nær vask. Og ved gulv.

Der er tale om mindre revnedannelser i områder, som ikke er vandbelastede. Der vurderes derfor ikke at være nærliggende risiko for skader.

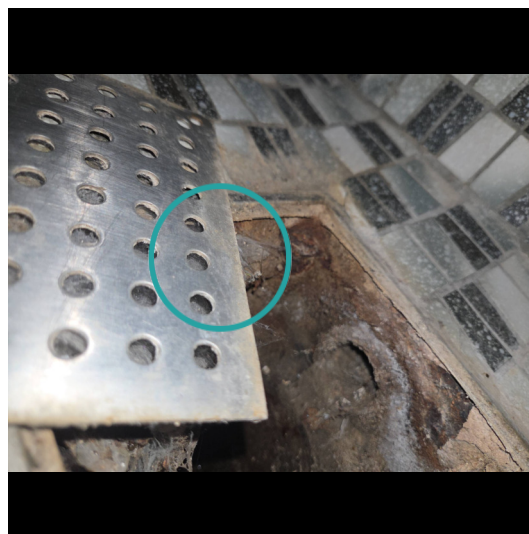
**Stueplan****SKADE:**

Der er afstand og synlig betonkant mellem afløbsskål og rist i gulvafløb ved håndvasken

Konstruktionen har henstået sådan i en længere årrække uden følgeskader, der vurderes derfor ikke at være nærliggende risiko for skade.

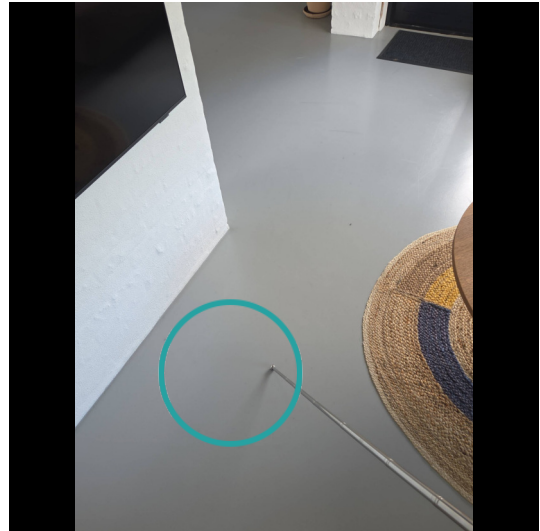
**Stueplan****SKADE:**

Der er gulvbelægning med begrænset vedhæftning til underlaget i enkelte pnråder bl.a. i stue nær døråbning.

Der kunne ikke registreres følgeskader ved besigtigelsen.

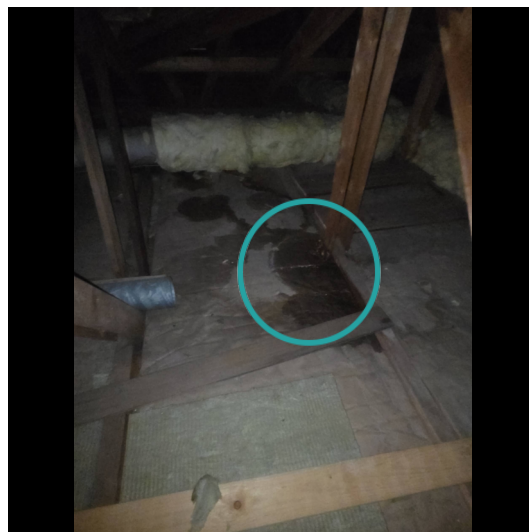
Der er enkelte områder med fugtpletter fra utætheder i tagbægning blandt andet mod haven

Forholdet kan fortsat udvikle sig, og der er nærliggende risiko for skader på andre bygningsdele.

## Udskiftning af tagplader

Udbedringseksempel: Udskiftning af tagplader eks. som Cembrit oplægges på det eksisterende lægteunderlag, med tætningsbånd i bølgepladernes vandrette overlæg og fastgøres med indfarvede tagskruer, spændskiver og tætningskiver. Udhængsklodser af plast med ventilation monteres over nederste taglægte ved tagfod.

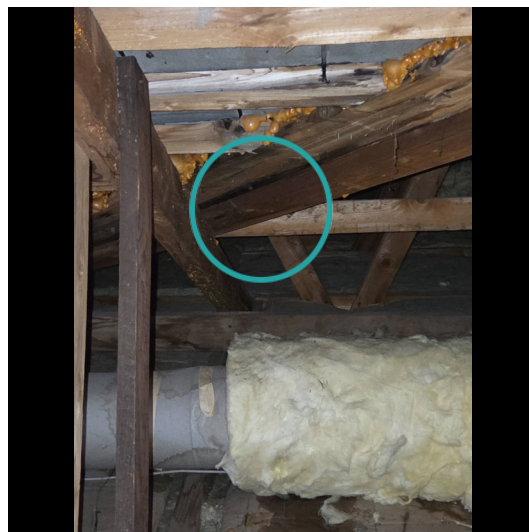
Skotrendebrædder og planker under skotrende mod vest er opfugtet og misfarvede. Forholdet er konstateret i tagrum.

Forholdet antyder, at der jævnligt sker uhensigtsmæssige opfugtninger, hvilket kan give anledning til skader på sigt.

Der ses fugtpletter på underliggende isolering.

## Udskiftning af skotrende

Udbedringseksempel: Udskiftning af skotrende. Tagbelægningen langs med skotrende nedtages.

Skotrendebræddeunderlag nedtages. Skotrendeunderlag udføres af ru pløjede brædder, kantlægter i dimension som øvrige taglægter. Brædderne sømmes til spær. Skotrende af zink 12, snit 500 mm, monteres.

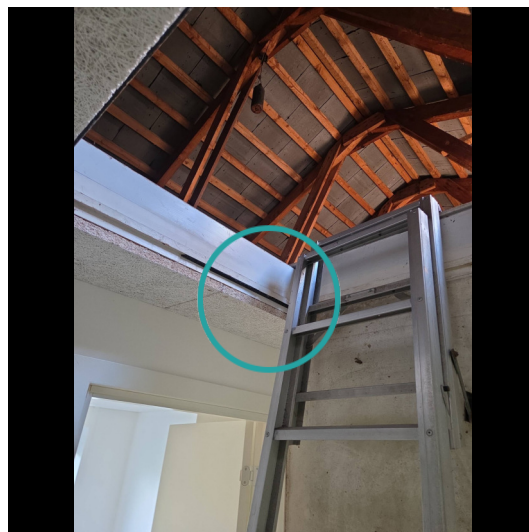
Løftlem mangler tætningslister og er uisoleret

Der kunne ikke registreres følgeskader ved besigtigelsen.

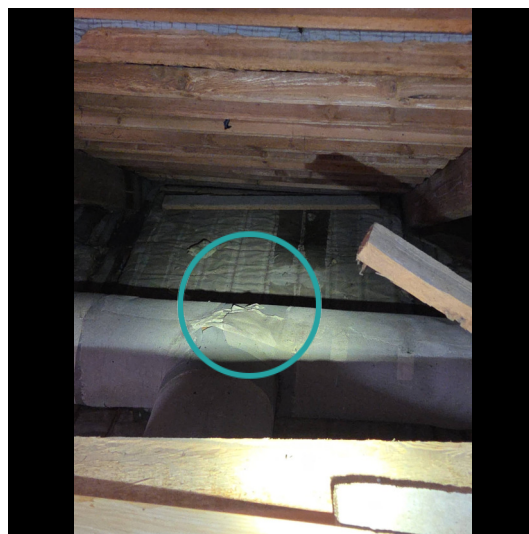
Der er ikke udført tilstrækkelig ventilation langs tagfod

Der kunne ikke registreres følgeskader ved besigtigelsen.

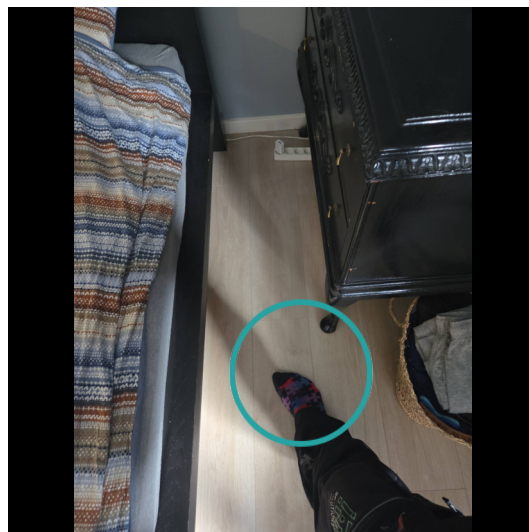
**Stueplan****SKADE:**

Trægulvet knirker/fjedre ved belastning bl.a. i værelse mod haven.

Konstruktionen har henstået sådan i en længere årrække uden følgeskader, der vurderes derfor ikke at være nærliggende risiko for skade.

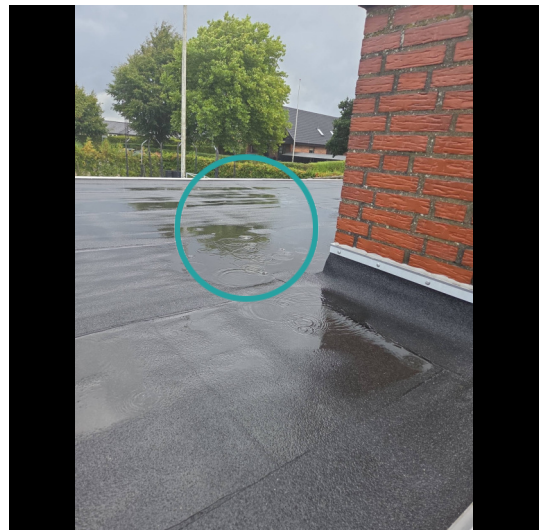
**Tag****SKADE:**

Tagappen har enkelte lunger og vandansamlinger.

Omfanget er på nuværende tidspunkt så begrænset, at der ikke skønnes at være nogen risiko.

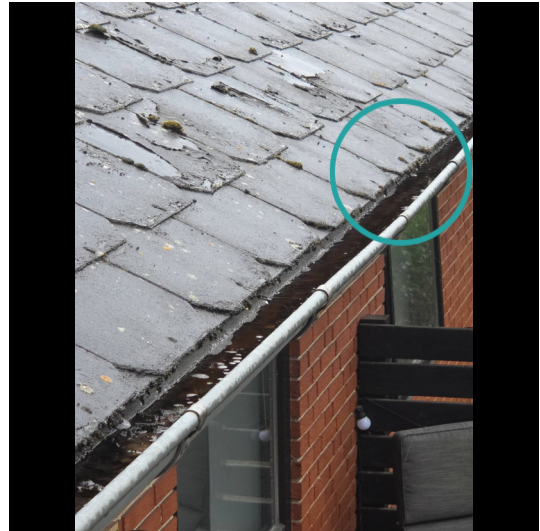
Tagrende bl.a. mod vest har utilstrækkeligt fald mod nedløb.

Konstruktionen har henstået sådan i en længere årrække uden følgeskader, der vurderes derfor ikke at være nærliggende risiko for skade.

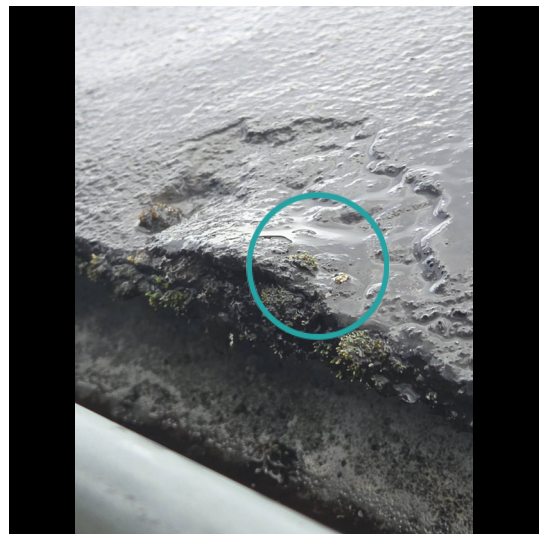
Skifereternittagpladerne har utætheder og begyndende krumning med fortykkede ender og slid i overfladen, bl.a. ved aftræks skorsten

Forholdet kan fortsat udvikle sig, og der er nærliggende risiko for skader på andre bygningsdele.

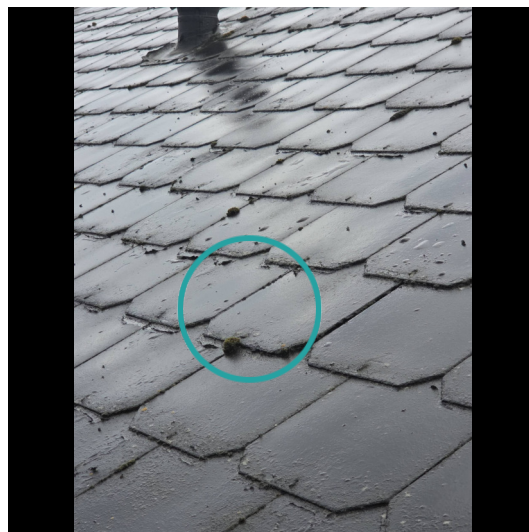
**Tag****SKADE:**

Tages overflademaling har afskalning

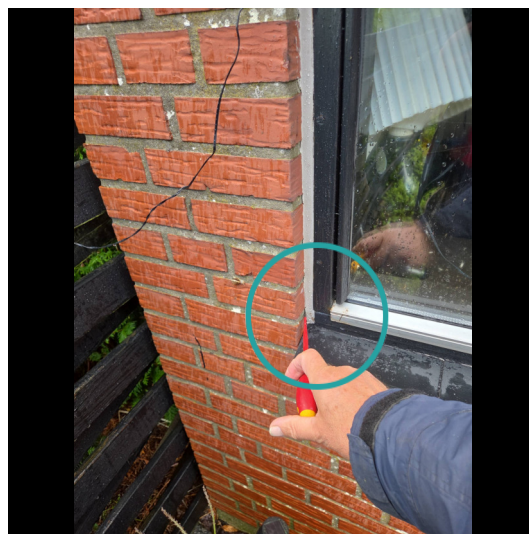
**Døre/vinduer/porte****SKADE:**

Fuger omkring døre og vinduer har mistet elasticiteten, og mangler vedhæftning mellem murværk og karm

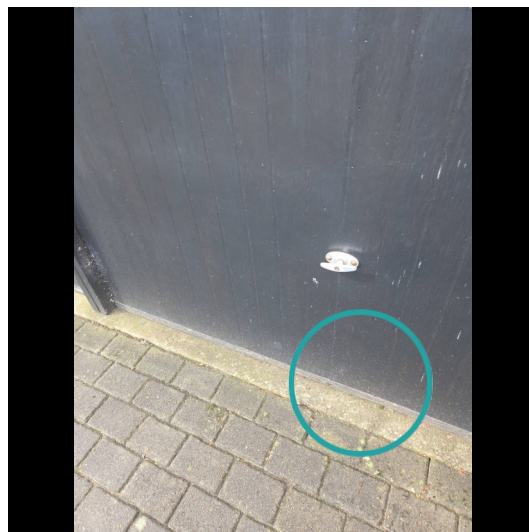
**Døre/vinduer/porte****SKADE:**

Der er begyndende nedbrydning i port mod Vej

Det vurderes, at skaden kan udvikle sig på længere sigt.
