Realsyn+ for

Toftegårdsvej 19,
3520 Farum

Introduktion til VTR rapporten

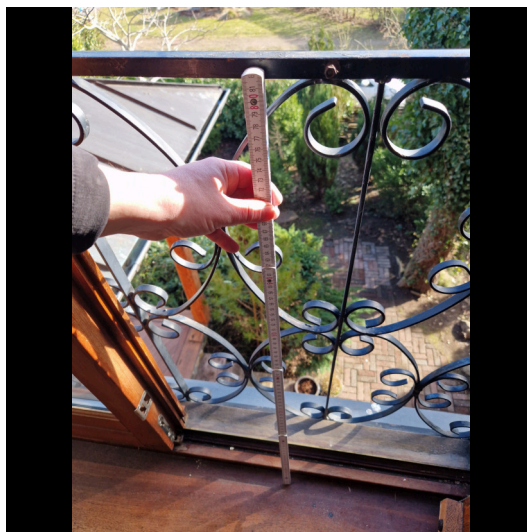
Ydervægge

Udformningen af rækværk ved altan opfylder ikke gældende krav i bygningsreglementet om sikkerhed

Der er risiko for personskade.

Eftergang/montering af rækværk/værn

Udbedringseksempel: Montering af rækværk/værn

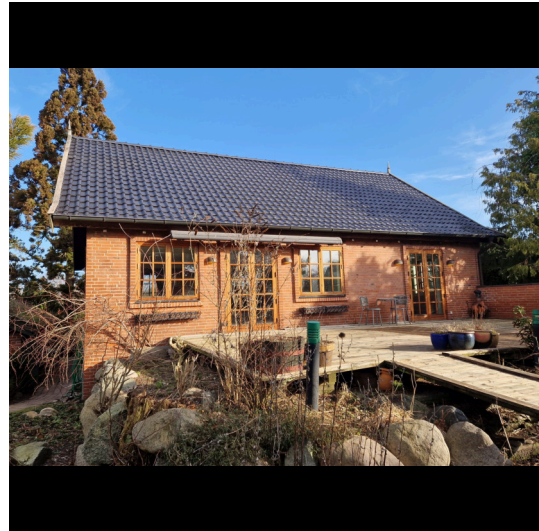
Fundament/sokkel

Trappeværn ved terrasse opfylder ikke gældende krav til sikkerhed pga. risiko for personskade

Forholdet giver risiko for personskade.

Eftergang/etablering af værn

Opgaven vurderes at kunne udbedres af en blikkenslager. Vi anslår at arbejdslønnen er den største del af udbedringsomkostningen og materialer udgør en mindre del. Det anbefales derfor at lade en blikkenslager udbedre opgaven på regning.

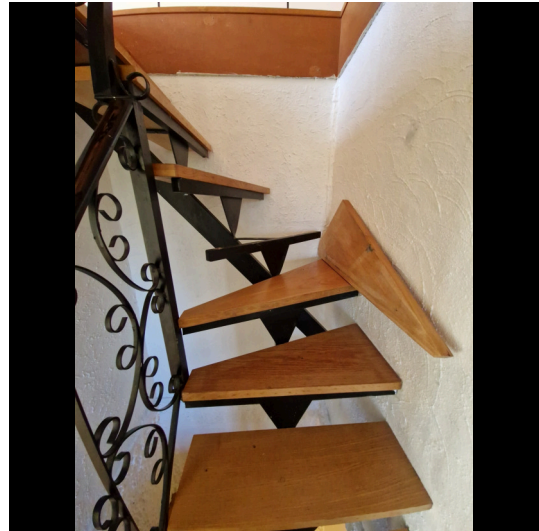
**1. Sal****SKADE:**

Trappetrin fra stueetage til kælder, og til 1. sal, er løse og enkelte er manglende

Der er risiko for personskade

**Indhent tilbud****Indhent tilbud fra tømrer**

Opgaven har ikke været mulig at prissætte, det anbefales at kontakte en tømrer med henblik på udredning af opgaven og tilbud på udbedring.

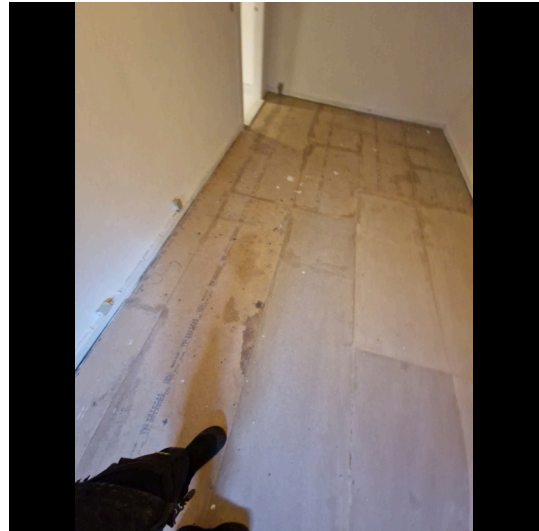
Kælder

Der er trægulv i kælderrummet

Der kunne ikke umiddelbart konstateres opfugtninger i konstruktionerne eller tegn på skader ved besigtigelsen. Konstruktionen har henstået sådan i en længere årrække, og der vurderes derfor ikke at være nærliggende risiko for skader.

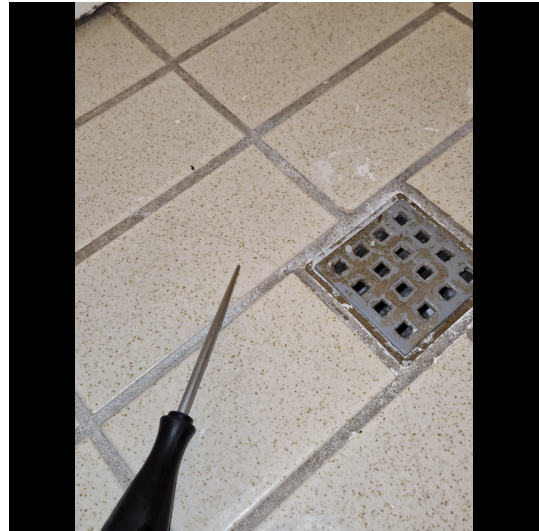
Kælder

Der er revnede gulvklinter samt gulvklinter med begrænset vedhæftning til underlaget i bruseniche

Der er tale om gulv med direkte vandbelastning, hvorfor der er risiko for skader på de omkringliggende konstruktioner og installationer.

Udskiftning af klinker/fliser

Udbedringseksempel: Udskiftning af klinker/fliser og vådrumsbehandling. klinker/fliser aftages. Underlaget rengøres omhyggeligt. Gulvet vådrumsbehandles. Der skal anvendes et komplet system til vandtætning med produkter fra samme godkendelse. Overflader primes og forsegles i hjørner, omkring rørgennemføringer og ved overgang væg/gulv. Heldækkende tætningsmasse påføres. Gulvklinter udlægges, fuges og afrenses. I hjørner, og i overgang væg og gulv samt omkring sanitære installationer fuges med elastisk, vådrums siliconefugemasse.

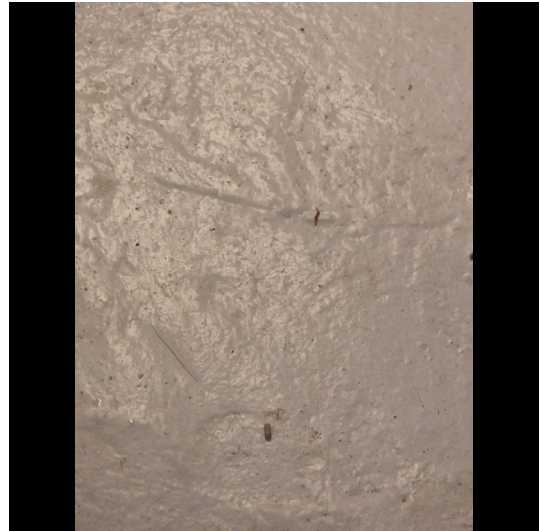
Kælder

Beton gulve ses med revner og afskalninger

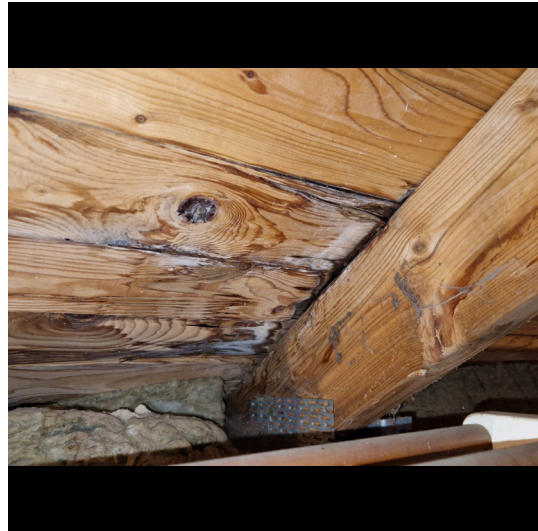
Stueplan

Loftbrædder ses med fugtskader og misfarvninger

Der er ikke målt forhøjet fugt, men det vurderes, at skaden kan udvikle sig på længere sigt.

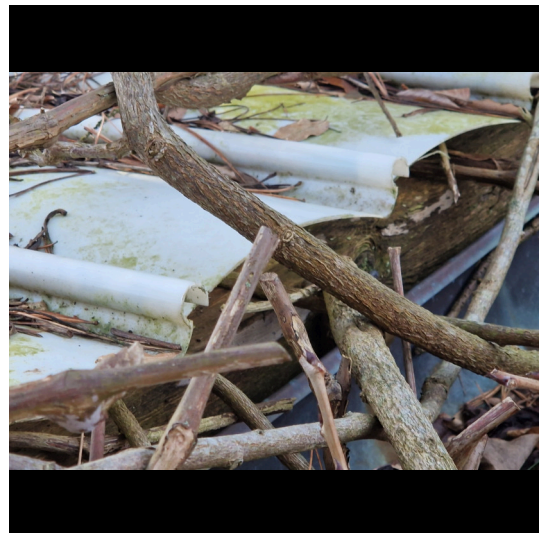
**Tag****SKADE:**

Der er konstateret nedbrydning i spær og lægter mod huset

Der vurderes at være risiko for yderligere udvikling på længere sigt.

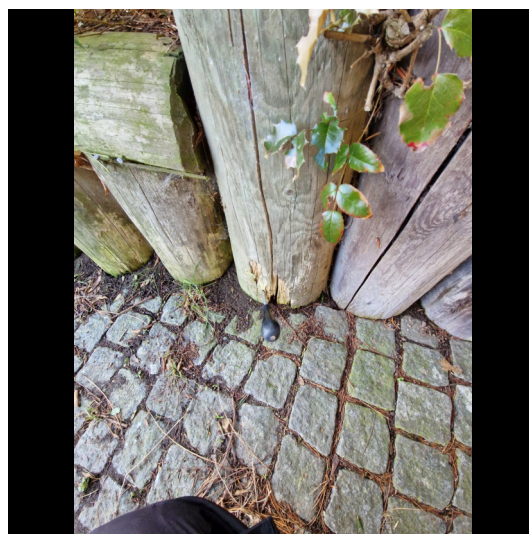
Ydervægge

Der er nedbrydning i de bærende stolper bl.a. mod vej

Det vurderes, at skaden kan udvikle sig på længere sigt.
