Realsyn+ for

Blæsbjergvej 11,  
7323 Give

### Bygningsoversigt

Dato for besigtigelse: 10-07-2026

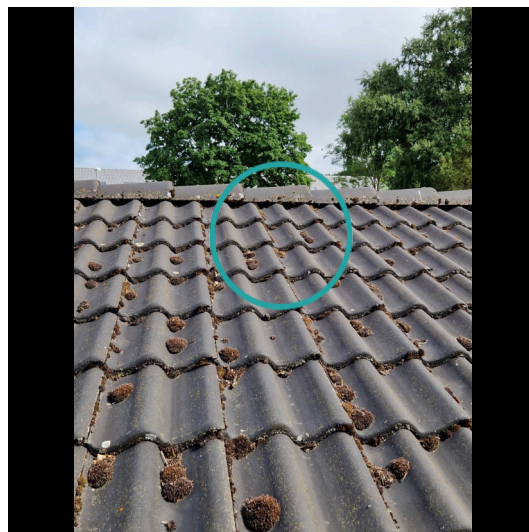
**Tag****SKADE:**

Der er enkelte revnede tagsten, f.eks. mod syd

**RISIKO:**

Der er risiko for at der kan trække fugt ned til underliggende konstruktioner

**Udskiftning af tagsten**

Udbedringseksempel: Udskiftning af tagsten. Eksisterende tagsten nedtages. Tagsten oplægges på lægteunderlaget og fastgøres til dette med bindere Ø 3 mm, som JP-tagstensbindere i hver 3. sten - diagonalbinding.

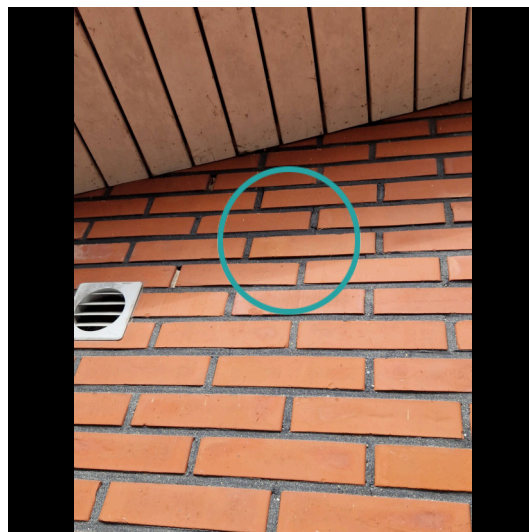
**Ydervægge****SKADE:**

Ydervægge har enkelte revner, defekte fuger samt frostskaadedesten, bl.a. mod syd og øst

**NOTE:**

Nævnte revner er af begrænset størrelse – mindre bevægelse over en længere årrække vil givet forekomme – også efter evt. reparationer. Denne type revner er ikke unormale.

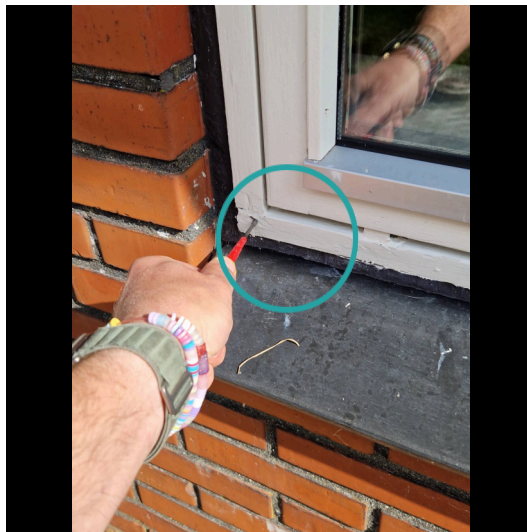
**Døre/vinduer/porte****SKADE:**

Der er stedvist nedbrydning i vinduer, f.eks. mod syd, øst og vest

**RISIKO:**

Det vurderes, at skaden kan udvikle sig på længere sigt.

**2.736,00 Pr styk****Udskiftning af nedbrudt træ**

Udbedringseksempel: Udskiftning af nedbrudt træ nederste del på vindue. Det nedbrudte træ skæres væk og et stykke træ af samme sort og densitet tildannes nøjagtigt og indsættes i stedet for det beskadigede. Det reparerede område grundes og malebehandles på begge sider. Vinduet afvaskes, slibes og males en gang.

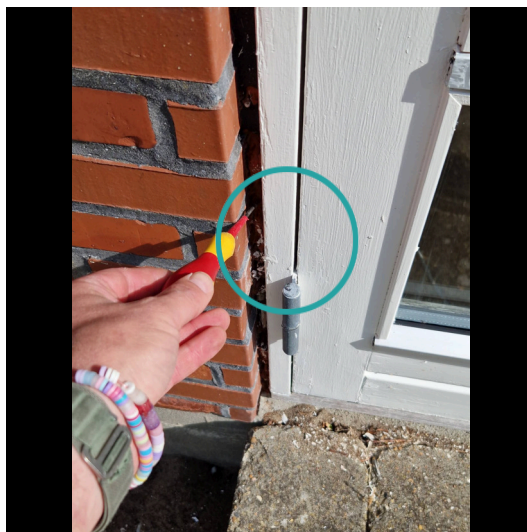
**Døre/vinduer/porte****SKADE:**

Fugen omkring terrassedør mod syd er delvist manglende

**RISIKO:**

Der er risiko for at der kan trække fugt ind til bagvedliggende konstruktioner og derved risiko for skade over tid

**343,00 Pr lbm\*****Udbedring af fuger**

Udbedringseksempel: Udbedring af fuger. Kontaktflader mellem fuge og omgivende bygningsdele afrenses. Evt. udkradsning af eksisterende fuge, stopning, fugeunderlag og elastisk fuge.

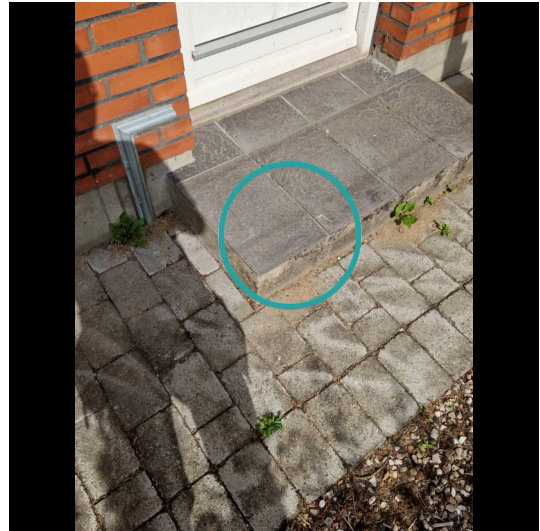
**Fundament/sokkel****SKADE:**

Enkelte klinker på trappe ved bryggersdøren har begrænset vedhæftning og trin har mindre revner

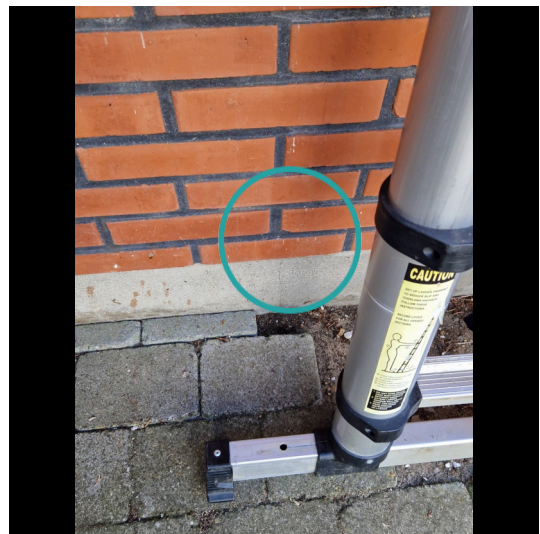
**Fundament/sokkel****SKADE:**

Der er stedvist revner i sokkel, f.eks. mod nord og vest

**NOTE:**

Revner var alle uden væsentlig forskydning/forsætning og skønnes uden konstruktiv betydning. Revnedannelser er almindeligt forekommende i ældre bygninger.

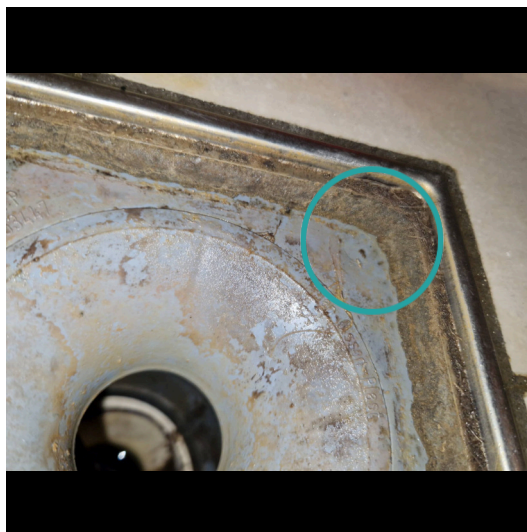
### SKADE:

Der er afstand og synlig betonkant mellem afløbsskål og rist i gulv afløb i bruseniche

### RISIKO:

Afløbet er vandbelastet fra gulvoverfladen, og der er risiko for fugtindtrængen og skader på de underliggende konstruktioner og installationer.

## Udskiftning af gulv afløb

Udbedringseksempel: Udskiftning af gulv afløb i betongulv med fliser/klinker. Afløbsskål ophugges og udskiftes med ny afløbsskål af rustfrit stål med ramme og 140 x 140 mm rist. Inkl. membranklemflange, vandlås og studse for sideindløb. Afløbsskålen tilsluttes afløbssystemet. Beton udstøbes omkring gulv afløbet til plan med eksisterende betonlag.

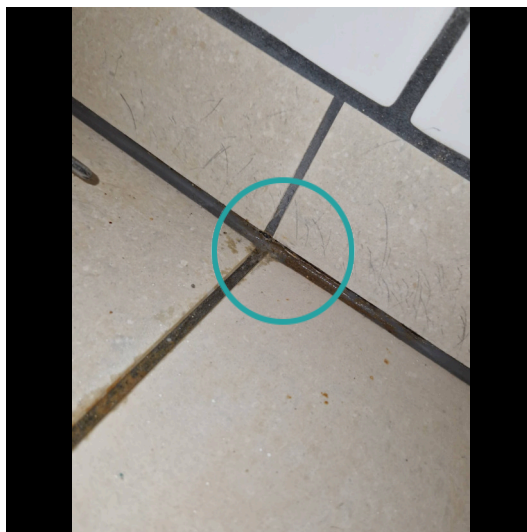
**SKADE:**

Der er defekte/revnede fuger i bruseniche ved gulv, f.eks. mod vej. Der mangler ligeledes fuger under dørens bundstykke

**RISIKO:**

Der er tale om fuger, som er direkte vandbelastede, hvorfor der er risiko for skader på de omkringliggende konstruktioner og installationer.

**Eftergang af fuger**

Udbedringseksempel: Eftergang af fuger i vådrum. Eksisterende fuger udskæres. Underlaget rengøres omhyggeligt, fugesider affedtes. Fugemassen påføres ved brug af flisebræt, og smøres ud for at fylde mellemrummet mellem fliser og klinker.

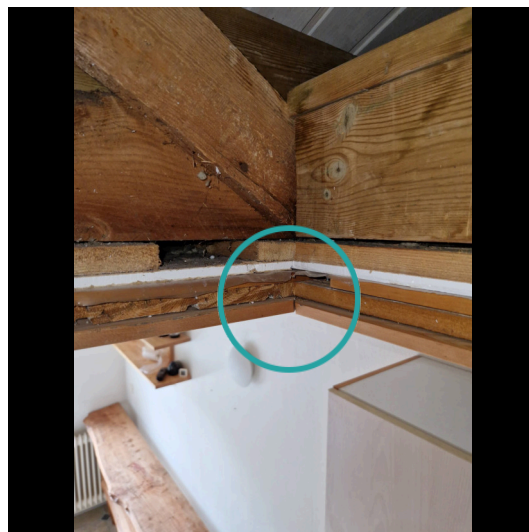
**Stueplan****SKADE:**

Der mangler tætning af loftlem

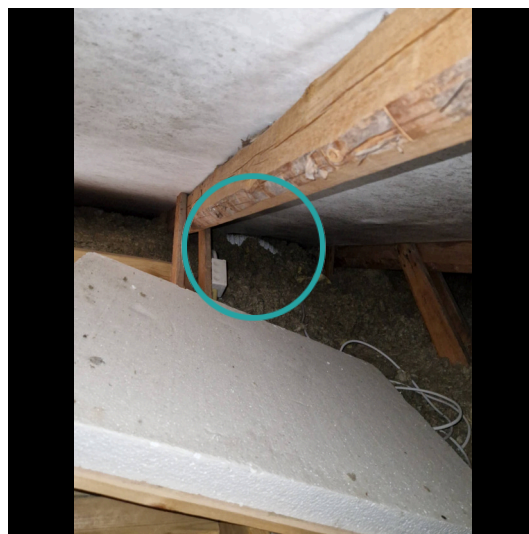
**Stueplan****SKADE:**

Aftrækskanal fra emhætte er ikke fuldt isoleret i tagrum

**NOTE:**

Der kunne ikke registreres følgeskader ved besigtigelsen, og der vurderes ikke at være nærliggende risiko for skade.

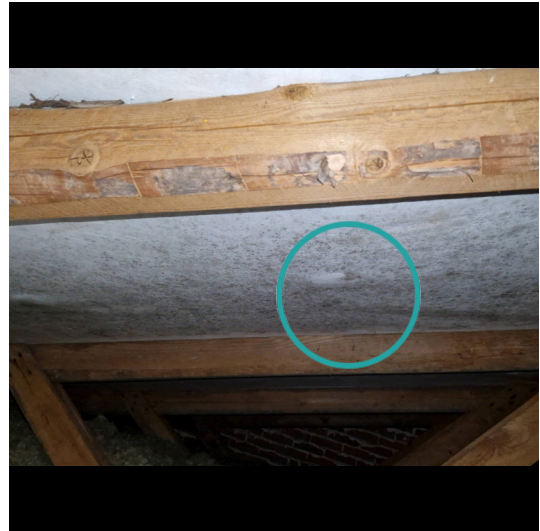
**Stueplan****SKADE:**

Undertaget har mindre misfarvninger enkelte steder, og der målttes ikke forøget fugt ved besigtigelsen, f.eks. ved loftlem

**NOTE:**

Der vurderes at være tale om ansamlinger af snavs, hvorfor der ikke vurderes nærliggende risiko for skade.

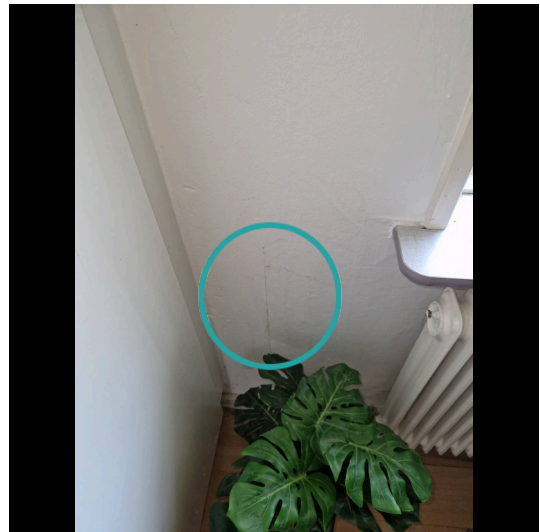
**Stueplan****SKADE:**

Der er registreret revner i vægge, f.eks. i værelse mod have

**NOTE:**

Revnerne er på steder hvor de kan forventes (samlinger m.m.) og skønnes uden konstruktiv betydning.

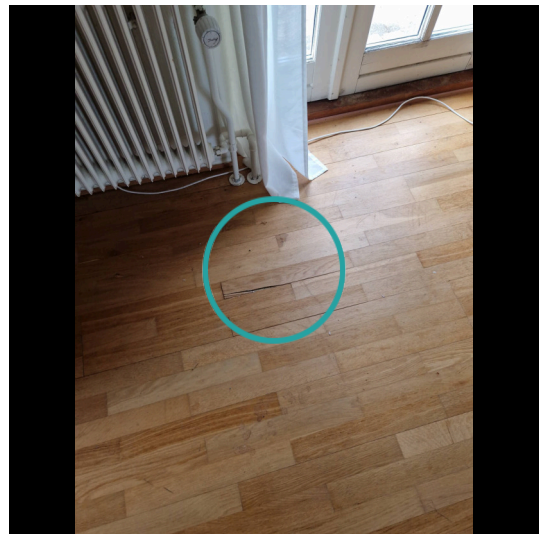
**SKADE:**

Gulvene, f.eks. i stue og køkken stueplan fjedrer i områder ved belastning

**RISIKO:**

Det vurderes, at skaden kan udvikle sig på længere sigt.

**NOTE:**

Trægulve har enkelte åbne samlinger samt skader

## Udbedring af skade/fejl/mangler

Opgaven vurderes at kunne udbedres af en tømrer. Vi anslår at arbejdslønnen er den største del af udbedringsomkostningen og materialer udgør en mindre del. Det anbefales derfor at lade en tømrer udbedre opgaven på regning.

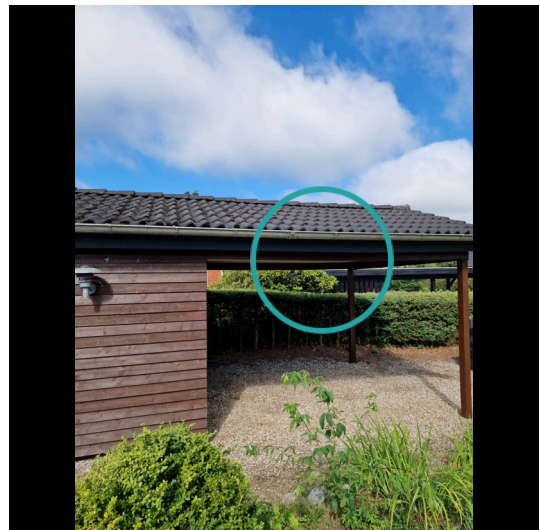
**Tag****SKADE:**

Tagrem ved carport har nedbøjninger

**RISIKO:**

Skaden kan udvikle sig over en længere årrække.

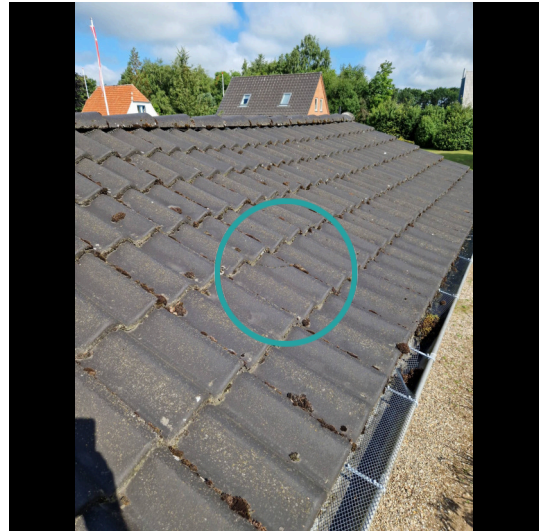
**SKADE:**

Der er enkelte revnede tagsten, f.eks. mod øst

**RISIKO:**

Det er risiko for at der kan trække fugt ned til underliggende konstruktioner

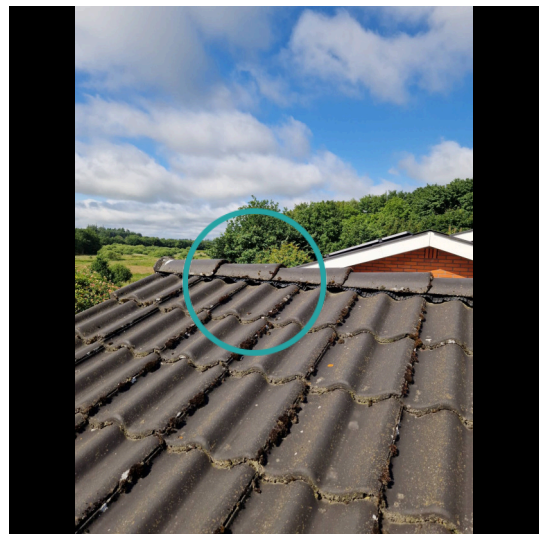
**SKADE:**

Rygningsbånd er stedvist ikke tætsluttende mod tagbelægningen, f.eks. mod øst

**NOTE:**

Der kunne ikke registreres følgeskader ved besigtigelsen, og der vurderes ikke at være nærliggende risiko for skade.

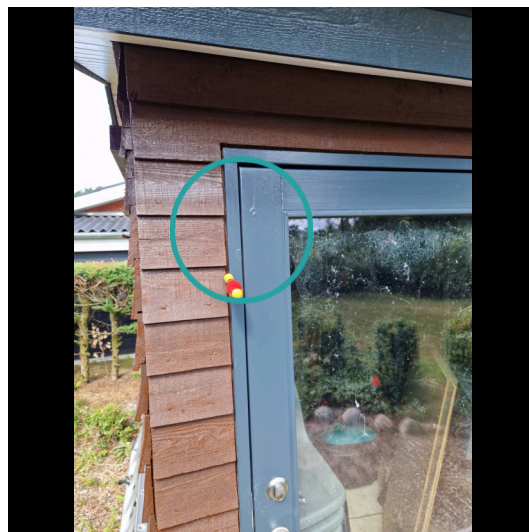
**Døre/vinduer/porte****SKADE:**

Der mangler fuge omkring døren til redskabsrummet

**RISIKO:**

Der er risiko for at der kan trække fugt ind til bagvedliggende konstruktioner
