Realsyn+ for

Avlskovvej 20,  
5220 Odense SØ

### Bygningsoversigt

Dato for besigtigelse: 04-05-2026

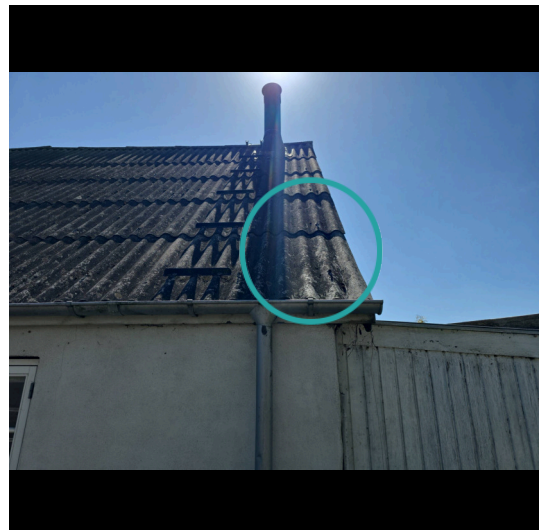
Tagpladerne har begyndende nedbrydning, blandt andet langs kanter og overflader samt enkelte steder med revnedannelser i overfladen, forholdet ses f.eks over bryggers, hvor tagflade hældning også er mindre end fabrikantens anvisninger

Der er risiko for vandindtrængning og følgeskader på de underliggende konstruktioner.

Udbedringseksempel: Udskiftning af tagplader eks. som Cembrit oplægges på det eksisterende lægteunderlag, med tætningsbånd i bølgepladernes vandrette overlæg og fastgøres med indfarvede tagskruer, spændskiver og tætningskiver. Udhængsklodser af plast med ventilation monteres over nederste taglægte ved tagfod.

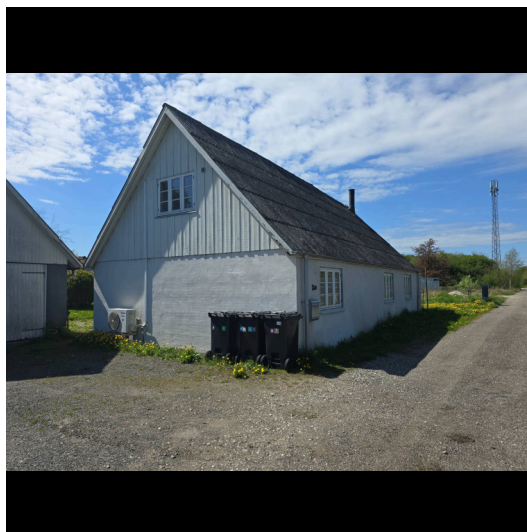
Udvendigt træværk ved og omkring tag har begyndende nedbrudt træ. Forholdet er konstateret i stern, vindskeder, gavlbeklædning mm, samt ses der også kraftig nedbrydning i spærender ved bryggers

Udviklingen skønnes at fortsætte, og det kan medføre svigt på længere sigt.

Udbedringseksempel: Udskiftning af vindskede. Vindskede med dækbræt udføres af ru brædder af fyrretræ, 5. sortering - kvinta, trykimprægneret iht. NTR-klasse AB. Vindskeden afsluttes med dækbræt.

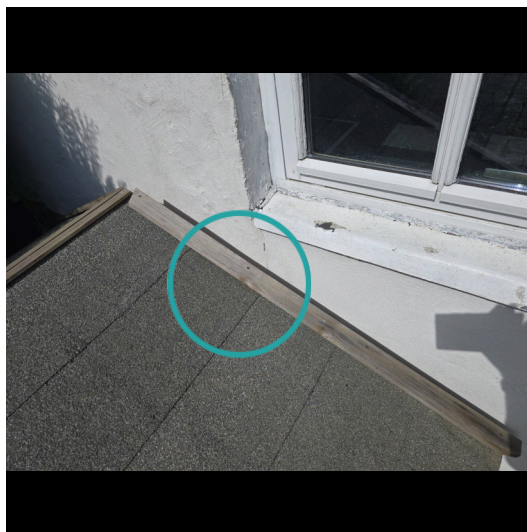
Tagpappen fremstår med nedslidning af skiferbelægningen og revnedannelse i overfladen. Forholdet nedsætter UV beskyttelse samt levetid, ses over køkken og bad

Der er på længere sigt risiko for vandindtrængning og følgeskader på de underliggende konstruktioner

Udbedringseksempel: Montering af nyt lag asfalttagpap. Afrensning og lægning af et lag tagpap på eksisterende tagpapedækning. Eksisterende tagpap grundes med asfaltgrunder, som skal tørre helt, inden det nye tagpap, som Icopal Top Safe, lægges.

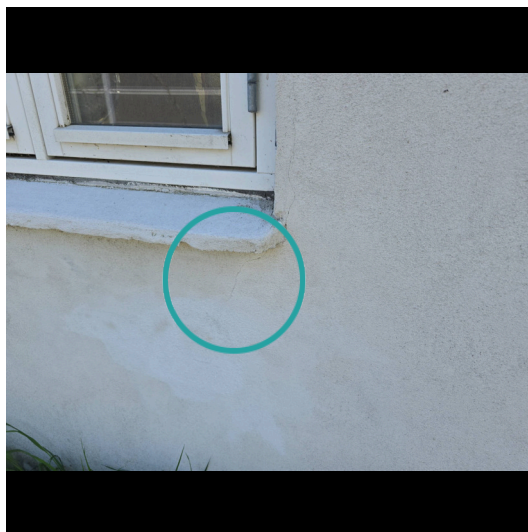
Facadepudsen omkring huset fremstår enkelte steder med mangelfuld vedhæftning, samt ses der også mindre revnedannelser i facaderne. Forholdene kan eksempelvis konstateres på den nord og vest facaden

Der kunne ikke registreres følgeskader ved besigtigelsen, og der vurderes ikke at være nærliggende risiko for skade.

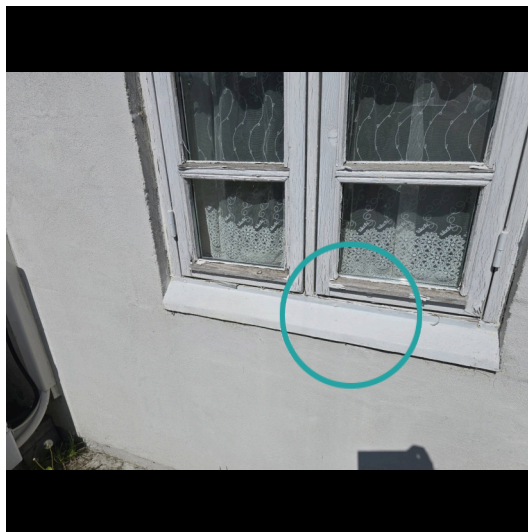
Sålbænke er nogle steder med nedbrydning/afskallinger i betonkanter, samt er inddækning omkring vinduet mod syd, ikke udført korrekt

Der kunne ikke registreres følgeskader ved besigtigelsen, og der vurderes ikke at være nærliggende risiko for skade.

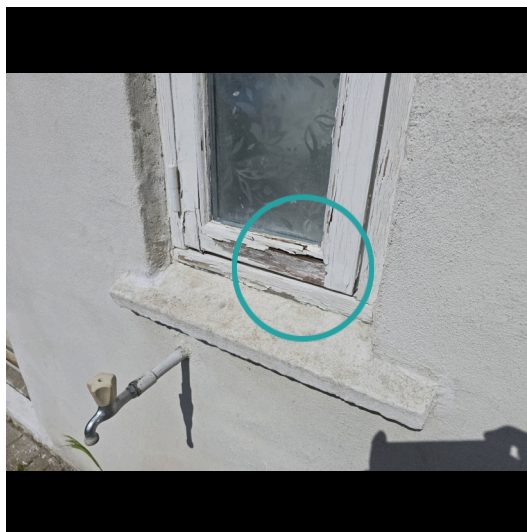
Der er nedbrydninger i vinduerne flere steder, rundt om huset ses f.eks mod syd

Nedbrydningen vurderes at fortsætte over en længere årerække. Der kan give anledning til fugt indtrængen på de underliggende konstruktioner på længer sigt.

Udbedringseksempel: Udskiftning af nedbrudt træ. Det nedbrudte træ skæres væk og et stykke træ af samme sort og densitet tildannes nøjagtigt og indsættes i stedet for det beskadigede. Det reparerede område grundes og malebehandles på begge sider. Det udskiftede træværk afvaskes, slibes og males en gang.

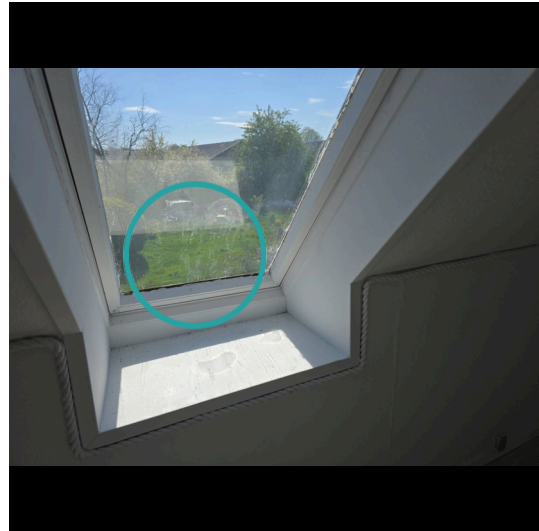
Der er enkelte punkterede termoruder, f.eks. mod syd

Isoleringsevnen er reduceret og ruden vil med tiden blive uklar.

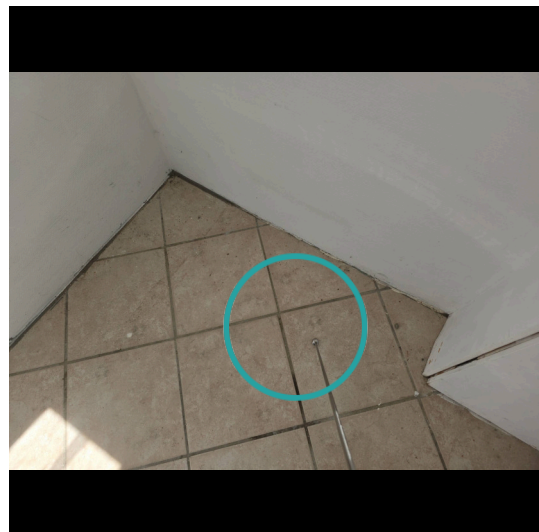
Der er gulvklinter i et mindre omfang med begrænset vedhæftning til underlaget, og er konstateret ved f.eks nær døren mod gang

Omfanget er på nuværende tidspunkt så begrænset, at der ikke skønnes at være nogen risiko.

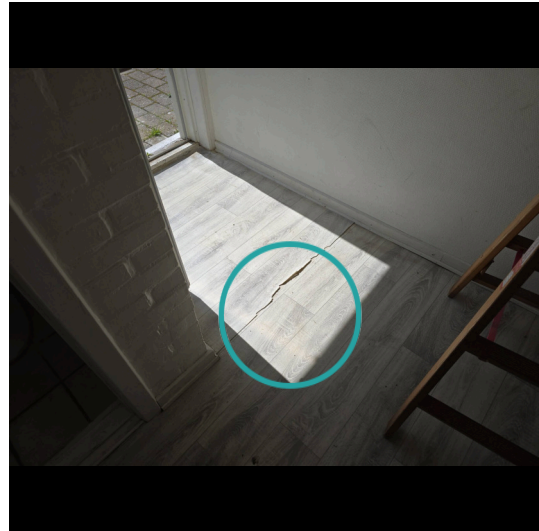
Laminatgulvet har skader, bl.a. rejser samlingerne sig

Forholdet vil formentlig udvikle sig på længere sigt.

Udbedringseksempel: Udskiftning af bræddegulv med laminatgulv, som svømmende gulv. Gulvbrædder og strøer aftages. Betongulvet fuldspartles med spartelmasse. Afvigelser fra planhed skal være mindre end  $\pm 2$  mm på et 2,0 m retholt. Fugtspærre af polyethylenfolie, tykkelse 0,2 mm, udlægges med mindst 200 mm overlæg i samlingerne. Laminatgulv, tykkelse 9 mm, som Pergo Uniq Collection, med indbygget SoundBloc CS udlægges og samles med Click system. Afstand til afgrænsende bygningsdele svarende til 1 mm pr. lb.m, dog minimum 5 mm. Tilskæring omkring rør og brædder således, at afstanden mellem rør og bræt er minimum 5 mm.

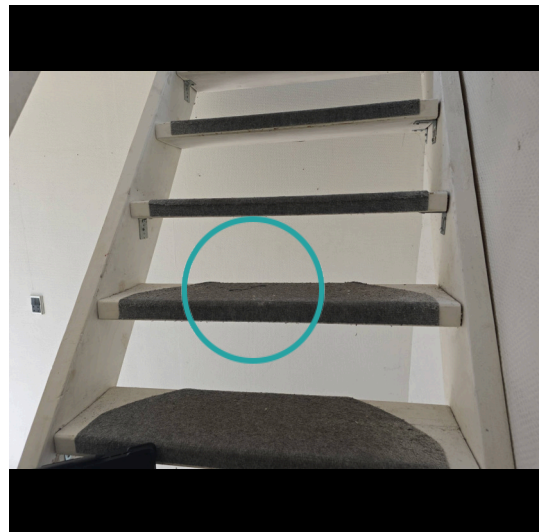
Nogle af trappens trin sidder løs/vipper ved belastning

Risiko for personfare

Trappen til 1.salen bærer præg af selvbyg

Opgaven har ikke været mulig at prissætte, det anbefales at kontakte en tømrer med henblik på udredning af opgaven og tilbud på udbedring.

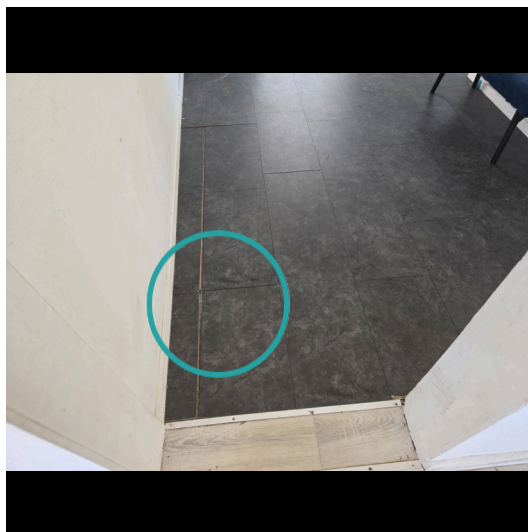
Det flydende gulv har lidt åbne samlinger mellem gulvbrædderne

Det vurderes, at skaden kan udvikle sig på længere sigt.

Opgaven vurderes at kunne udbedres af en tømrer. Vi anslår at arbejdslønnen er den største del af udbedringsomkostningen og materialer udgør en mindre del. Det anbefales derfor at lade en tømrer udbedre opgaven på regning.

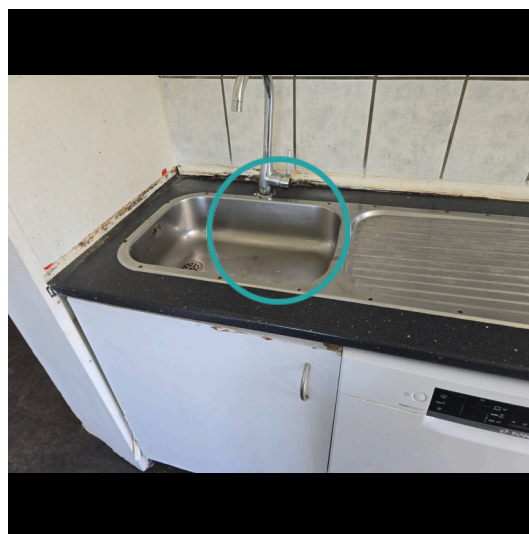
Det vurderes at være tidligere utætheder nær håndvask, som har forårsaget de store følgeskader i de omkringliggende køkken elementer

Det vurderes ikke, at skaden vil udvikle sig yderligere.

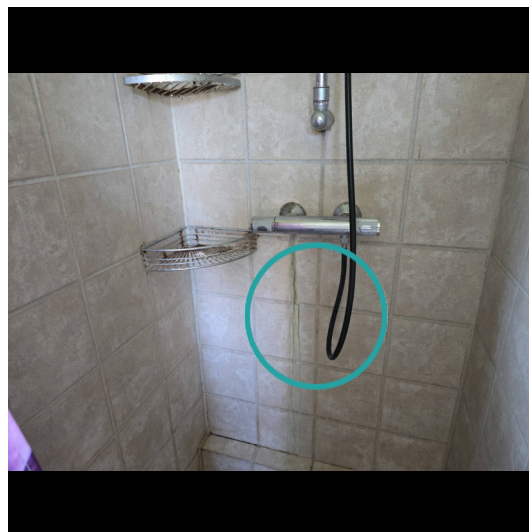
Der er gulvklinter og vægfliser med mangelfuld vedhæftning til underlaget i brusenichen

Der er tale om gulv og væg med direkte vandbelastning, hvorfor der er risiko for skader på de omkringliggende konstruktioner og installationer.

Udbedringseksempel: Udskiftning af vægfliser. Vægfliser aftages. Underlaget rengøres omhyggeligt. Overflader primes og forsegles i hjørner, omkring rørgennemføringer og ved overgang væg/gulv. Heldækkende tætningsmasse påføres. Vægfliser opsættes, fuges og afrenses. I hjørner, og i overgang væg og gulv samt omkring sanitære installationer fuges med elastisk, vådrums siliconefugemasse.

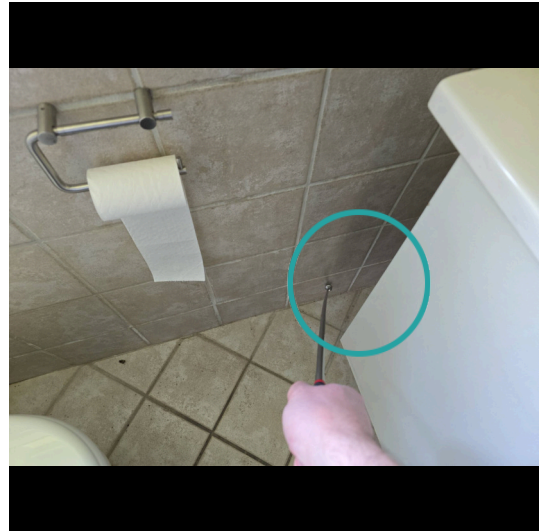
Der er gulvklinter og vægfliser med mangelfuld vedhæftning til underlaget i badeværelset, ses f.eks nær døren

Der er tale om et mindre område, som ikke er vandbelastet. Der vurderes derfor ikke at være nærliggende risiko for skader.

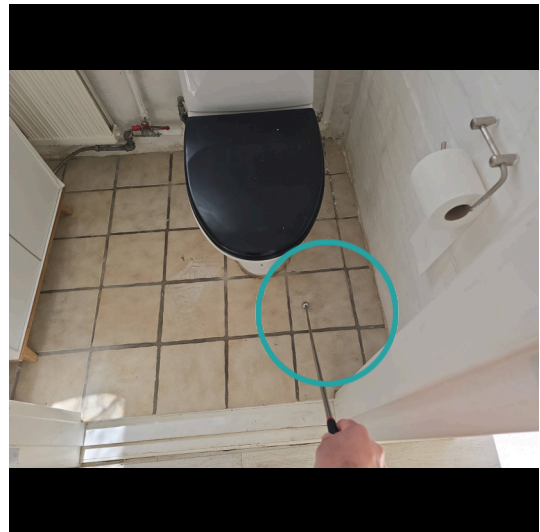
Der er gulvklinter med mangelfuld vedhæftning til underlaget

Der er tale om et mindre område, som ikke er vandbelastet. Der vurderes derfor ikke at være nærliggende risiko for skader.

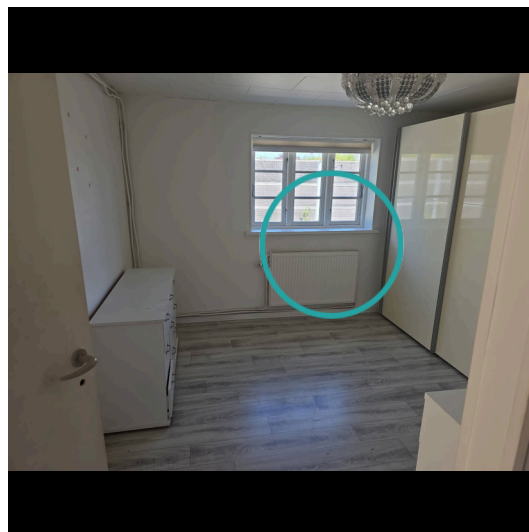
Der er ikke den påbudte redningsåbning i værelset (nordøst i stueplan)

Der er risiko for personskade i tilfælde af brand

Forholdet kan afhjælpes ved montering af røgalarm tilsluttet el-nettet jf. BR 18

## Etablering af godkendt redningsåbning

Opgaven har ikke været mulig at prissætte, det anbefales at kontakte en tømrer med henblik på udredning af opgaven og tilbud på udbedring.

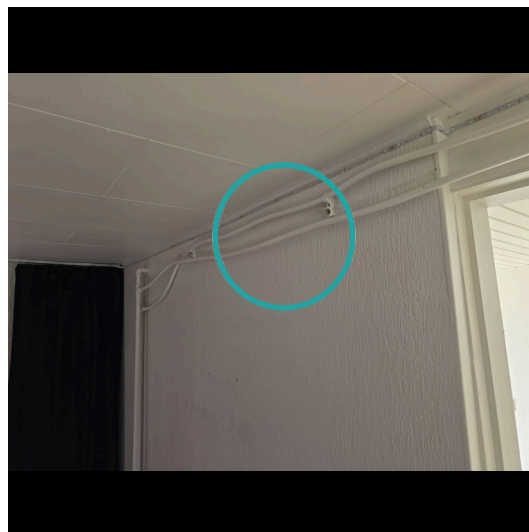
Vandrør er ikke korrekt fastgjort i vægflade og bærer præg af selvbyg

Der er ikke tegn på skade efter nu mange år, hvorfor forholdet skønnes uden konstruktiv betydning.

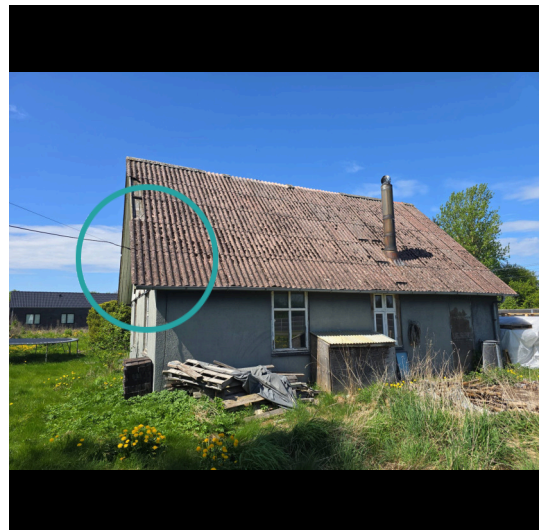
Tagplader er med revner og der mangler rygning stykker i flere områder af tagfladen, ved besigtigelsen ses der flere steder følgeskader i de underliggende bygningsdele grundet dette

Forholdet kan fortsat udvikle sig, og der er nærliggende risiko for yderligere skader på andre bygningsdele.

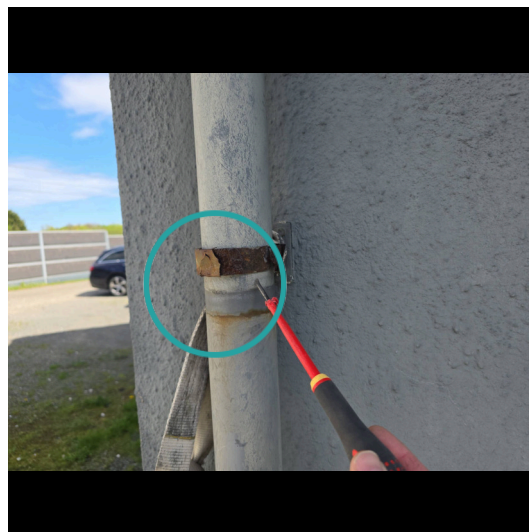
Nedløbsholder ved tagnedløb fremstår med rust.

Der er risiko for at funktionen kan svigte på længere sigt.

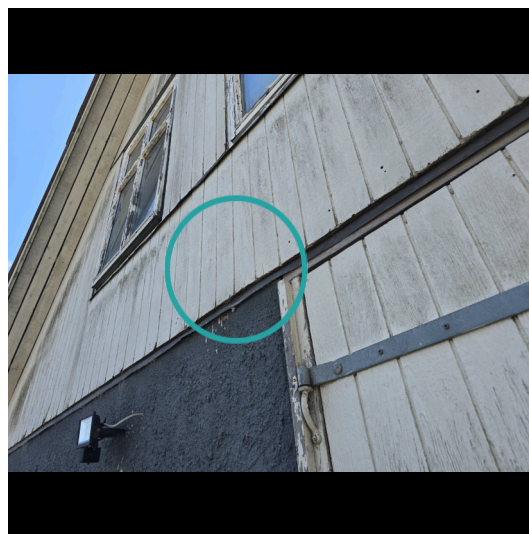
Træbeklædningen på gavle er med begyndende nedbrydning

Det vurderes, at skaden kan udvikle sig på længere sigt.

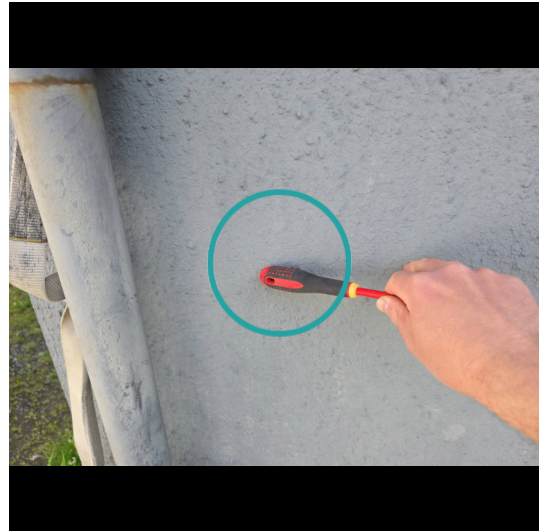
Facadepudsen omkring huset fremstår enkelte steder med mangelfuld vedhæftning og mindre revner

Omfanget er på nuværende tidspunkt så begrænset, at der ikke skønnes at være nogen risiko.

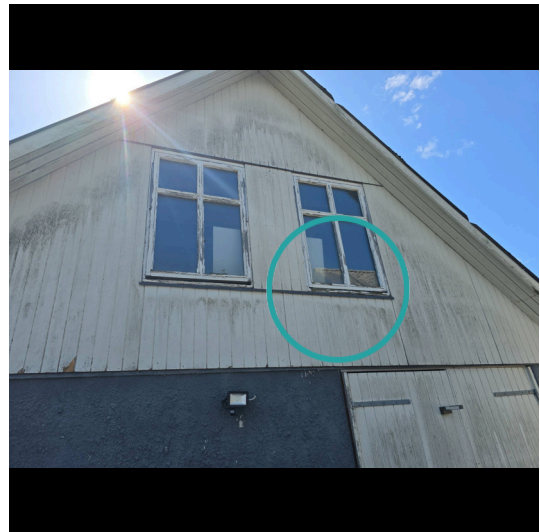
Der er nedbrydninger i vinduer og døre/porte enkelte steder, f.eks. i gavlen mod vejen

Nedbrydningen vurderes at fortsætte på længere sigt.

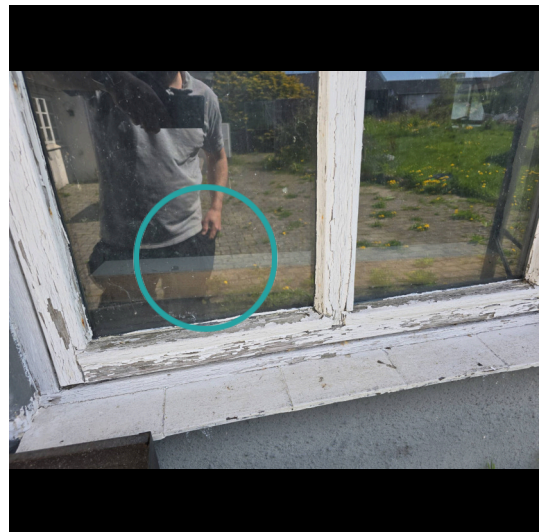
Der er enkelte revnede / knækkede ruder, f.eks. mod vest

Omfanget er på nuværende tidspunkt så begrænset, at der ikke skønnes at være nogen risiko.

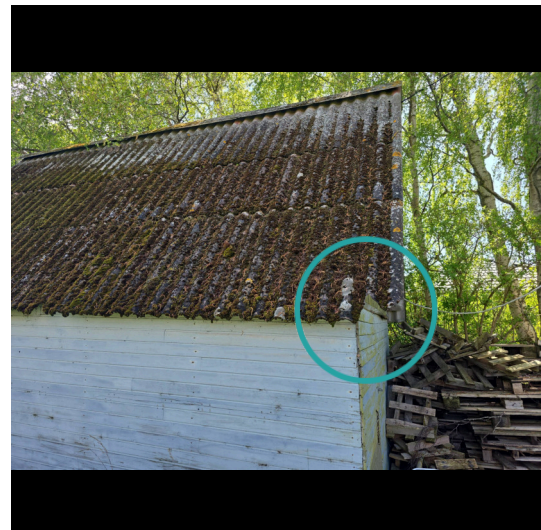
Tagpladerne har begyndende nedbrydning, blandt andet langs kanter og på overflader, hvor der ses flere revner og afskalninger. Dette ses på begge tagflader.

Forholdet kan fortsat udvikle sig, og der er nærliggende risiko for skader på andre bygningsdele.

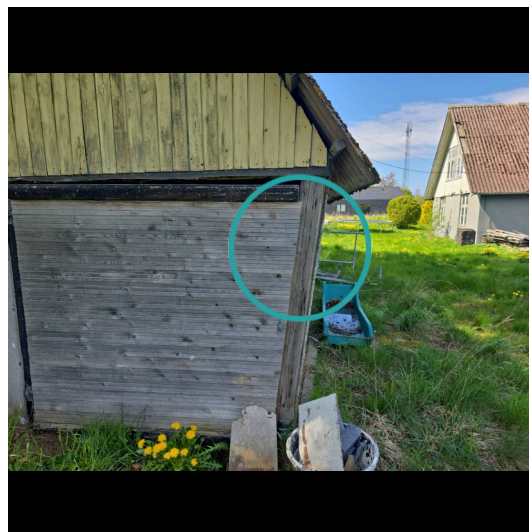
Huset er meget skævt, dette ses i flere bygningsdele, f.eks facader

Det vurderes, at der er risiko for sammenstyrtning ved kraftige vejrforhold

Bygningen fremstår generelt i en meget dårlig stand
