Realsyn+ for

Bøgebanken 10,  
4681 Herfølge

Dato for besigtigelse: 22-05-2026

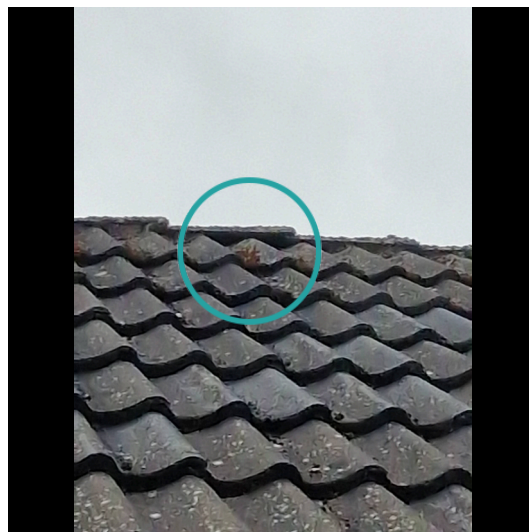
**Tag****SKADE:**

Tætningsmateriale i rygning af stedvist revnet og udfaldet se for eksempel mod Vej

**RISIKO:**

Det vurderes, at skaden kan udvikle sig på kortere sigt, med risiko for indtrængning af for eksempel fygesne

**1.354,00 Pr lbm\*****Montering af rygningssten**

Udbedringseksempel: Montering af rygningssten evt. lagt i mørtel/kit.

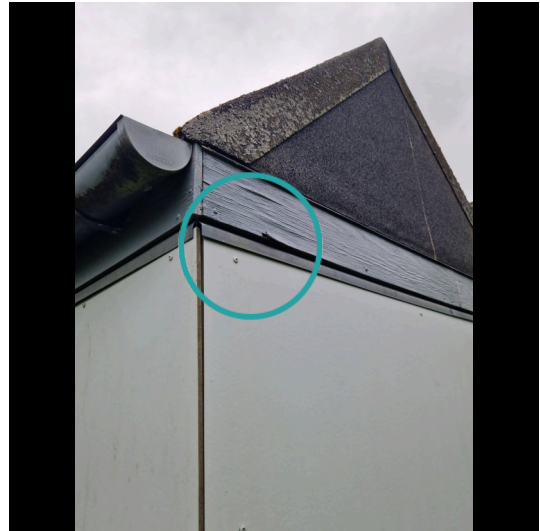
**Tag****SKADE:**

Tagindækning/rem om tilbygning er med begyndende delaminering se for eksempel på gavl

**RISIKO:**

Det vurderes, at skaden kan udvikle sig på længere sigt.

Opgaven vurderes at kunne udbedres af en tømrer. Vi anslår at arbejdslønnen er den største del af udbedringsomkostningen og materialer udgør en mindre del. Det anbefales derfor at lade en tømrer udbedre opgaven på regning.

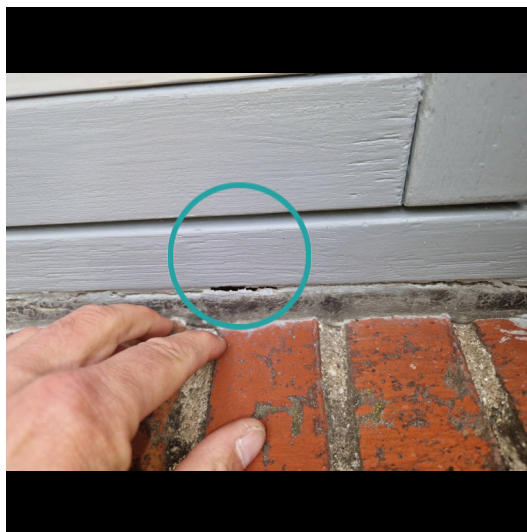
**Døre/vinduer/porte****SKADE:**

Fuger om døre og vinduer er stedvist med mindre slip og defekter se for eksempel lille vindue til venstre for terrassedør mod have

**RISIKO:**

Det vurderes, at skaden kan udvikle sig på længere sigt.

**373,00 Pr lbm\*****Udbedring af fuger omkring vinduer**

Udbedringseksempel: Udbedring af fuger omkring vinduer. Kontaktflader mellem fuge og omgivende bygningsdele afrenses. Udrensning/udkradsning af eksisterende fuge, stopning, fugeunderlag og elastisk fuge.

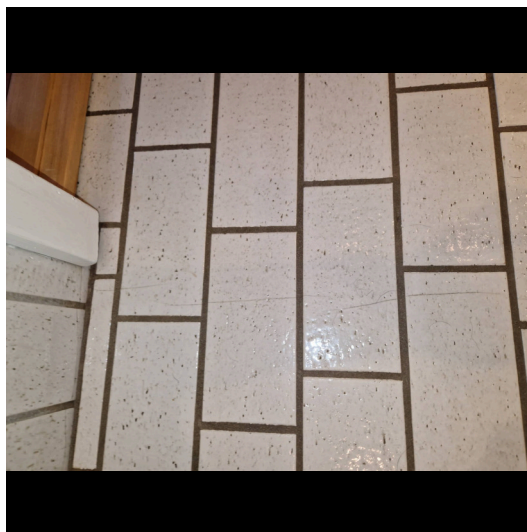
**SKADE:**

Der er revnede gulvklinter samt gulvklinter med begrænset vedhæftning til underlaget fra dør

**NOTE:**

Der er tale om mindre revnedannelser i områder, som ikke er vandbelastede. Der vurderes derfor ikke at være nærliggende risiko for skader.

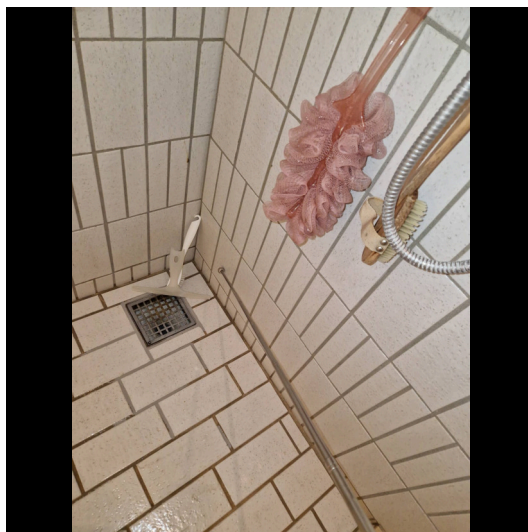
**SKADE:**

Der er revnede gulvklinter samt gulvklinter og vægfliser med begrænset vedhæftning til underlaget i vådzone

**RISIKO:**

Der er tale om gulv og vægge med direkte vandbelastning, hvorfor der er risiko for skader på de omkringliggende konstruktioner og installationer.

## Udskiftning af klinker/fliser

Udbedringseksempel: Udskiftning af vægfliser. Vægfliser aftages. Underlaget rengøres omhyggeligt. Overflader primes og forsegles i hjørner, omkring rørgennemføringer og ved overgang væg/gulv. Heldækkende tætningsmasse påføres. Vægfliser opsættes, fuges og afrenses. I hjørner, og i overgang væg og gulv samt omkring sanitære installationer fuges med elastisk, vådrums siliconefugemasse.

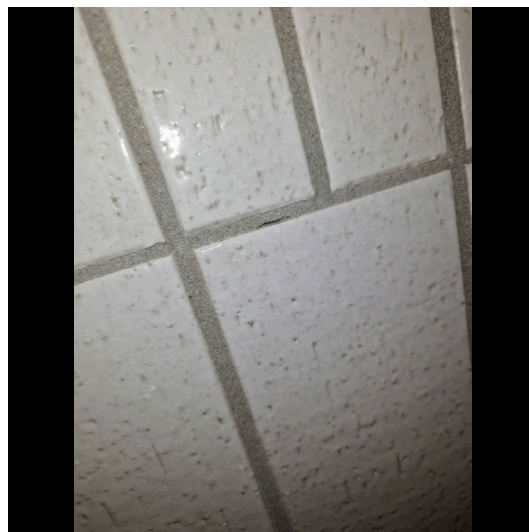
### SKADE:

Der er defekte/revnede fuger i bruseniche ved gulv, samt i mindre grad mellem vægfliser

### RISIKO:

Der er tale om fuger, som er direkte vandbelastede, hvorfor der er risiko for skader på de omkringliggende konstruktioner og installationer.

## Eftergang af fuger

Udbedringseksempel: Eftergang af fuger i vådrum. Eksisterende fuger udskæres. Underlaget rengøres omhyggeligt, fugesider affedtes. Fugemassen påføres ved brug af flisebræt, og smøres ud for at fylde mellemrummet mellem fliser og klinker.

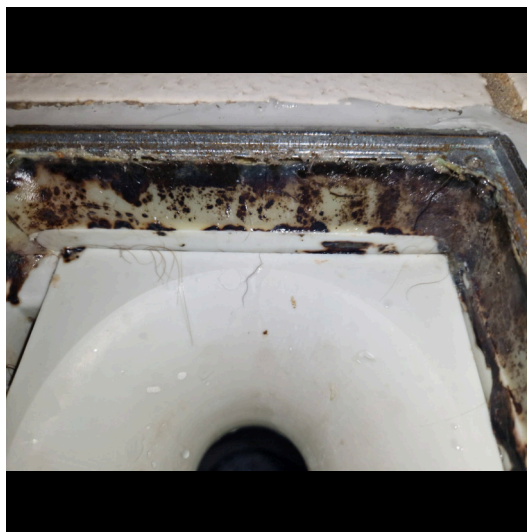
**SKADE:**

Samlingen mellem afløbsskål og rist vurderes ikke tætsluttende i gulvafløb, fugetætning af forholdet er med fugeslip

**RISIKO:**

Afløbet er vandbelastet fra gulvoverfladen, og der er risiko for fugtindtrængen og skader på de underliggende konstruktioner og installationer.

**Udskiftning af gulvafløb**

Udbedringseksempel: Udskiftning af gulvafløb i betongulv med fliser/klinker. Afløbsskål ophugges og udskiftes med ny afløbsskål af rustfrit stål med ramme og 140 x 140 mm rist. Inkl. membranklemflange, vandlås og studse for sideindløb. Afløbsskålen tilsluttes afløbssystemet. Beton udstøbes omkring gulvafløbet til plan med eksisterende betonlag.

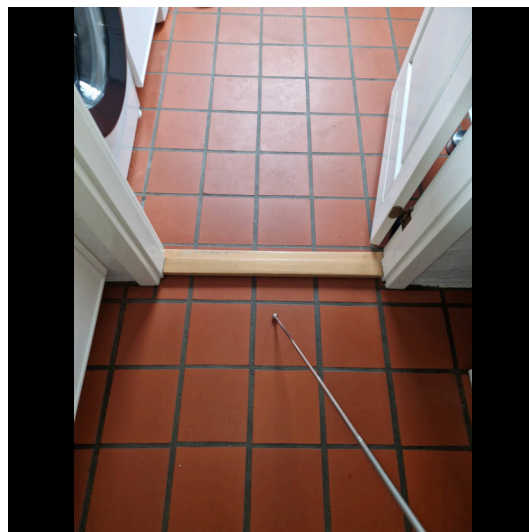
**Stueplan****SKADE:**

Der er stedvist gulvklinter med mangelfuld vedhæftning til underlaget f.eks. ved dør bryggers og køkken, samt i gangareal i entre

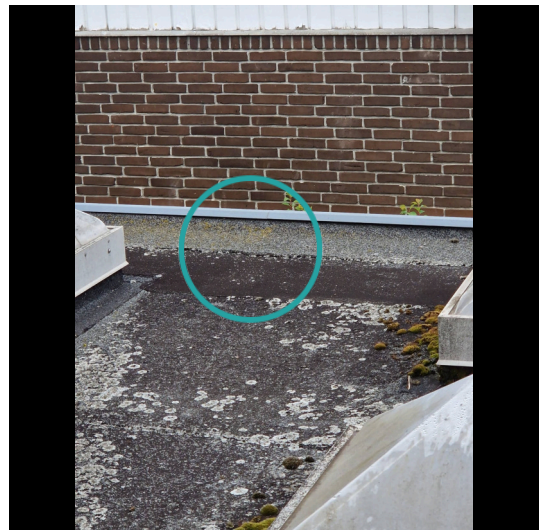
**Tag****SKADE:**

Tagpappens skiferbelægning er i områder afvasket

**RISIKO:**

Det vurderes, at skaden kan udvikle sig på længere sigt.

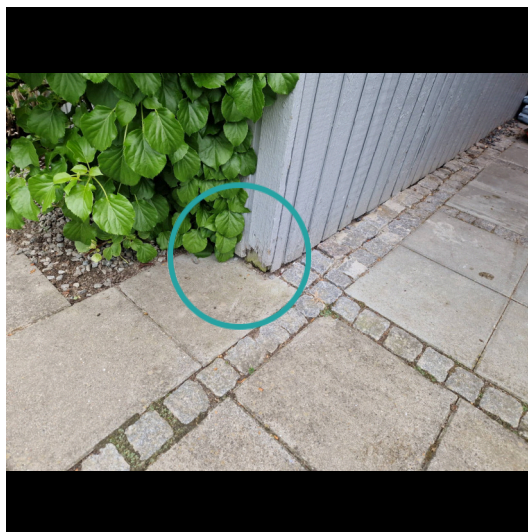
**Ydervægge****SKADE:**

Beklædning er stedvis med nedbrydningsskader se for eksempel på hjørne mod have

**RISIKO:**

Det vurderes, at skaden kan udvikle sig på længere sigt.
