Realsyn+ for

Gerlev Mose 1B,
4200 Slagelse

Bygningsoversigt

Dato for besigtigelse: 19-02-2026

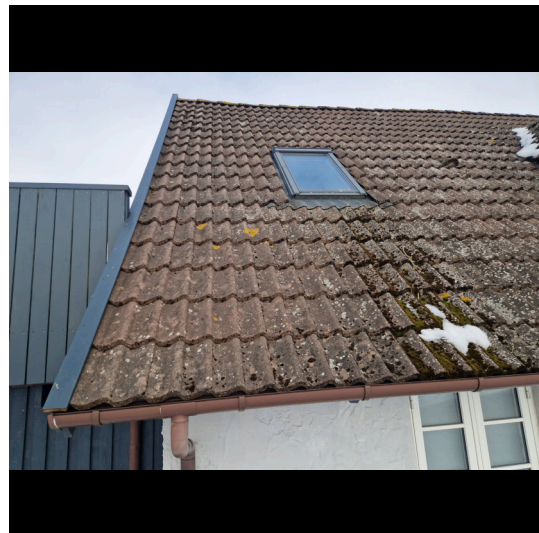
**Tag****SKADE:**

Rygningsbånd er enkelte steder sluppet ned mod tagsten

Omfanget er på nuværende tidspunkt så begrænset, at der ikke skønnes at være nogen risiko.

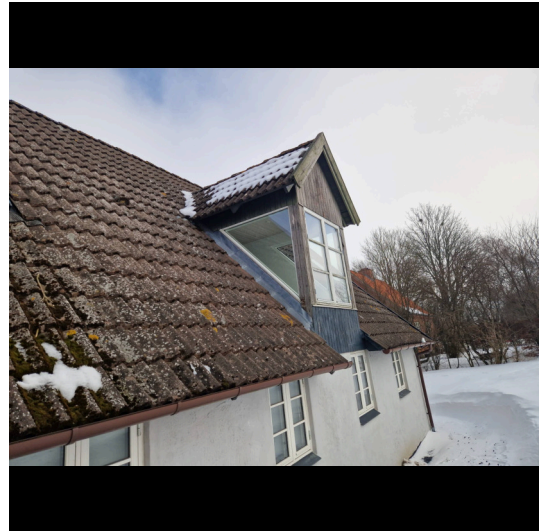
Ydervægge

Beklædningen omkring kvist er nedbrudt enkelte steder

Det vurderes, at skaden kan udvikle sig på længere sigt.

Udskiftning af kvist

Udbedringseksempel: Udskiftning af kvist. Den eksisterende kvist nedtages partielt og bortkøres. Præfabrikeret kvist som Quattro Færdigkvist, bredde 1,2 m, taghældning 45°. Kvisten leveres færdigmonteret med falset tagdækning, flunker og tagrende af zink 12, 2-fags frontvindue, vindue i gavltrekan, isolering, inddækninger og 15 mm forsænkede skotrender. Tilsætninger og indvendig beklædning af gipsplader leveres monteret fra fabrik. Kvisten monteres på den ilagte kvistramme og forankres til tagkonstruktionen med vinkelbeslag.

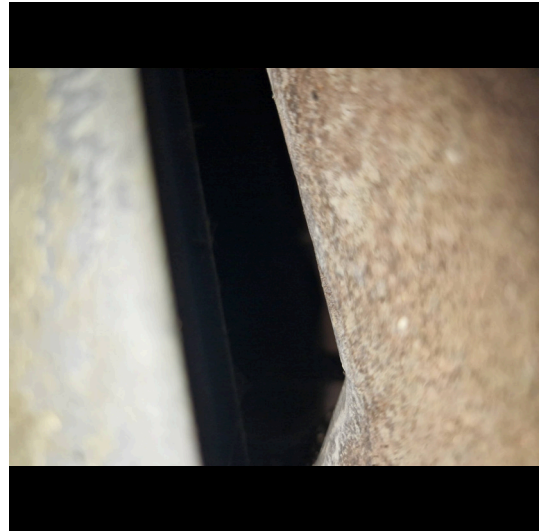
Døre/vinduer/porte

Skumklodser mangler mellem inddækning på ovenlysvinduer og op til undersiden af tagsten

Der er risiko for fygesne og slagregn at trænge ind i konstruktionen

Udskiftning af tagvindue/ovenlys

Udbedringseksempel: Udskiftning af tagvindue/ovenlys, vippevindue af træ. Vindue, udtages. Vinduet erstattes af nyt ovenlys, som Velux CK02 GGL 2070, fyrretræ, hvidmalet indvendig, med 2-lags lavenergirude.

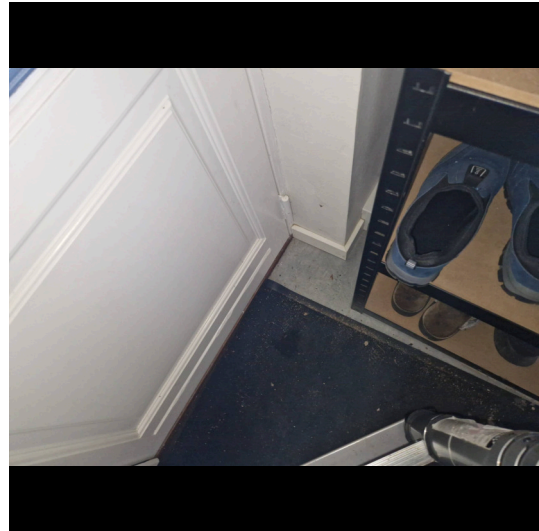
**Stueplan****SKADE:**

Der er gulvklinker med mangelfuld vedhæftning til underlaget ved dør mod carport

Der kunne ikke registreres følgeskader ved besigtigelsen, og der vurderes ikke at være nærliggende risiko for skade.

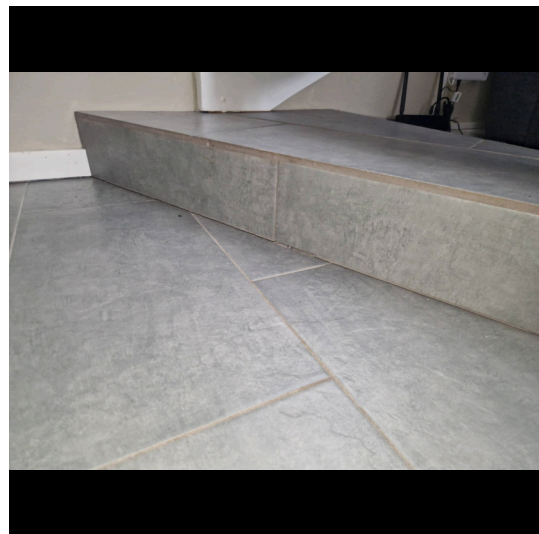
**Stueplan****SKADE:**

Fuge er revnet mellem gulv og trin til trappe

Der kunne ikke registreres følgeskader ved besigtigelsen, og der vurderes ikke at være nærliggende risiko for skade.

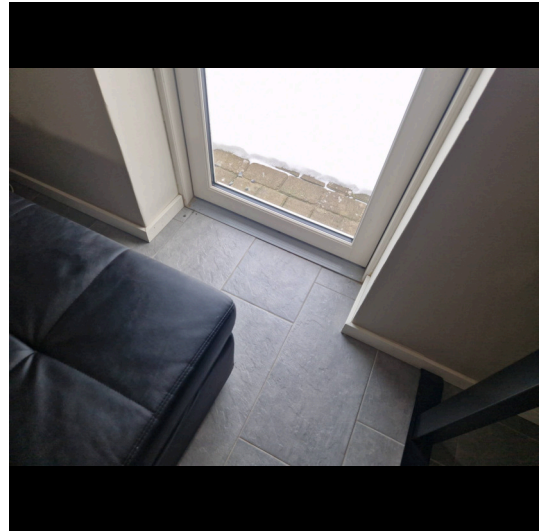
Stueplan

Der er gulvklinter med mangelfuld vedhæftning til underlaget ved terrassedør

Der kunne ikke registreres følgeskader ved besigtigelsen, og der vurderes ikke at være nærliggende risiko for skade.

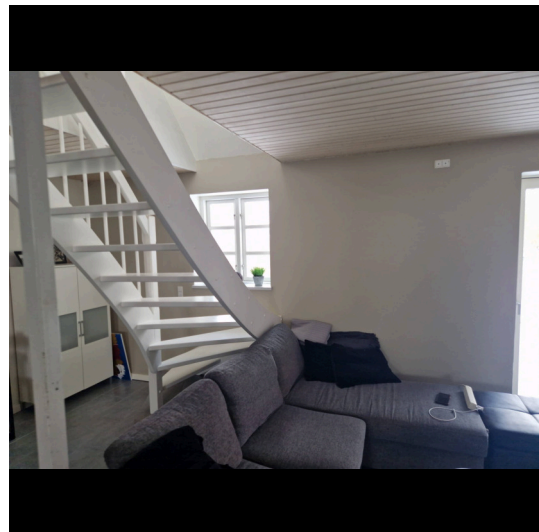
Stueplan

Værn mangler på trappen til 1. sal

Der er risiko for personskade.

Eftergang/etablering af værn

Opgaven vurderes at kunne udbedres af en blikkenslager. Vi anslår at arbejdslønnen er den største del af udbedringsomkostningen og materialer udgør en mindre del. Det anbefales derfor at lade en blikkenslager udbedre opgaven på regning.

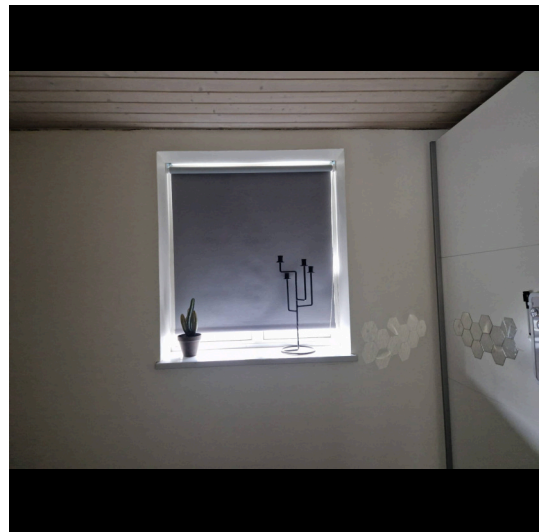
Stueplan

Vinduet i værelse overholder ikke kravet til redningsåbning

Der er risiko for personskade i tilfælde af brand.

Forholdet kan evt. afhjælpes ved montering af røgalarm tilsluttet el-nettet, jf. BR18.

Etablering af godkendt redningsåbning

Opgaven har ikke været mulig at prissætte, det anbefales at kontakte en tømrer med henblik på udredning af opgaven og tilbud på udbedring.

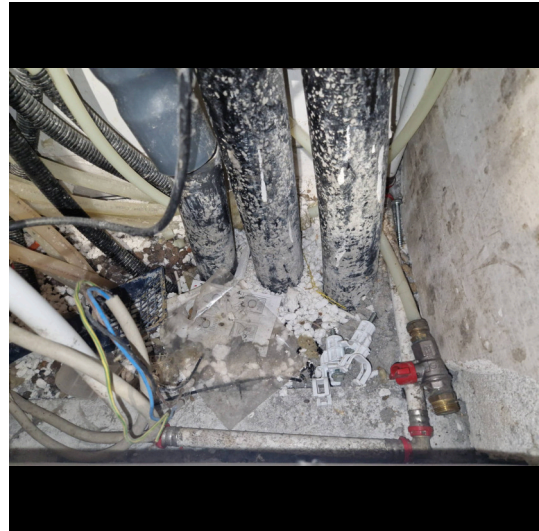
Stueplan

Der er ikke fuldstøbt/støbt omkring rør i teknikgraven

Der er risiko for radonudslip i boligen, og dermed risiko for personskade.

Etablering af vådrumssikring

Udbedringseksempel: Etablering af vådrumssikring. Udskiftning af belægning og vådrumsbehandling. Belægningen aftages. Underlaget rengøres omhyggeligt. Overfladen vådrumsbehandles. Der skal anvendes et komplet system til vandtætning med produkter fra samme godkendelse. Overflader primes og forsegles i hjørner, omkring rørgennemføringer og ved overgang væg/gulv. Heldækkende tætningsmasse påføres. Feksibel fliseklæb, påføres. Uglaserede belægning, som type Winckelmans, opsættes, fuges og afrenses. I hjørner og i overgang væg og gulv samt omkring sanitære installationer fuges med elastisk, vådrums siliconefugemasse.

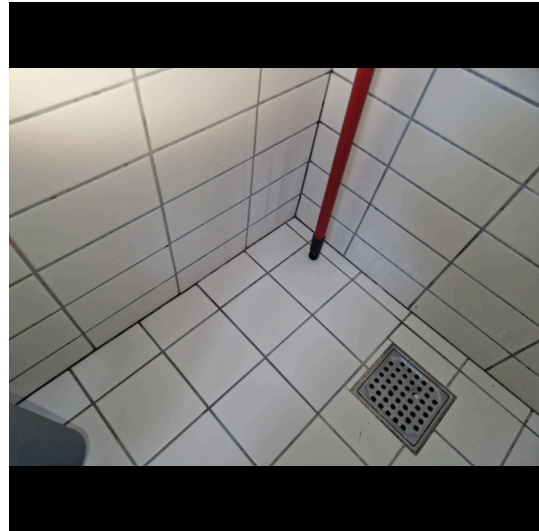
Stueplan

Der er enkelte gulvklinter med mangelfuld vedhæftning til underlaget i hjørnet ved bruseniche, samt elastiske fuger er med fugeslip omkring afløb

Der er tale om gulv med direkte vandbelastning, hvorfor der er risiko for skader på de omkringliggende konstruktioner og installationer.

Eftergang af fuger

Udbedringseksempel: Eftergang af fuger. Eksisterende fuger udskæres. Underlaget rengøres omhyggeligt, fugesider affedtes. Der fuges med elastisk, vådrums silikonefugemasse.

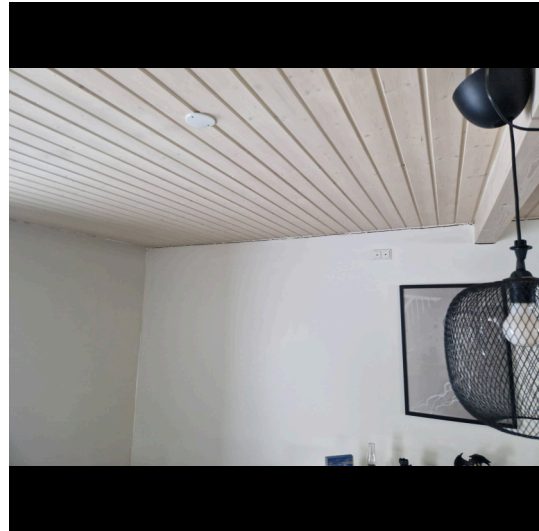
Stueplan

Der er registreret revner i vægge op mod loft flere steder

Revnerne er på steder hvor de kan forventes (samlinger m.m.) og skønnes uden konstruktiv betydning.

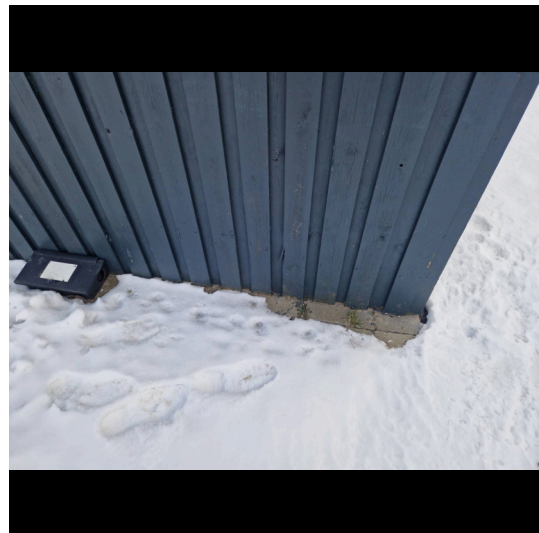
**Ydervægge****SKADE:**

Træbeklædningen er nedbrudt, mod terræn

Det må påregnes, at forholdet vil udvikle sig på længere sigt.

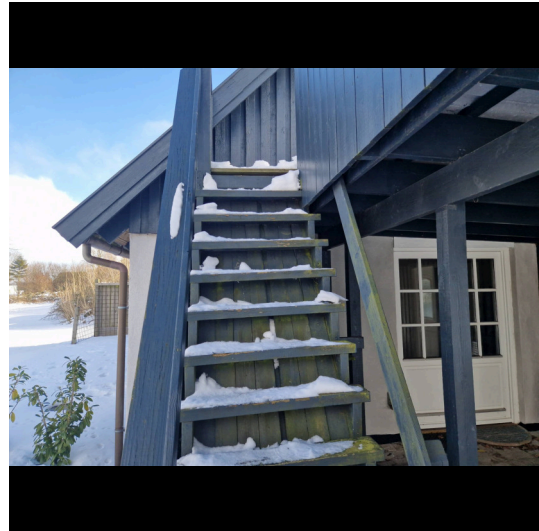
**Fundament/sokkel****SKADE:**

Trappetrin af træ til altan er med mindre defekter i forkant

Omfanget er på nuværende tidspunkt så begrænset, at der ikke skønnes at være nogen risiko.

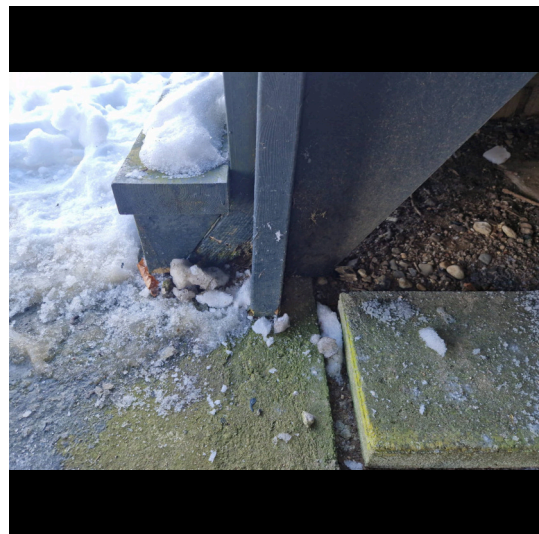
**Fundament/sokkel****SKADE:**

Bunden af trappe er med trænedbrydning

Det vurderes, at skaden kan udvikle sig på længere sigt.
