Realsyn+ for

Humlebæk Strandvej 81A,  
3050 Humlebæk

### Bygningsoversigt

Dato for besigtigelse: 27-08-2026

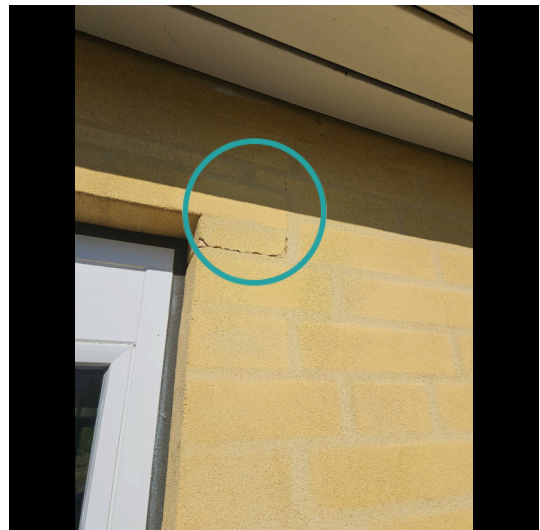
**Ydervægge****SKADE:**

Ydervægge har enkelte revner, bl.a. mod indkørsel

Omfanget er på nuværende tidspunkt så begrænset, at der ikke skønnes at være nogen risiko.

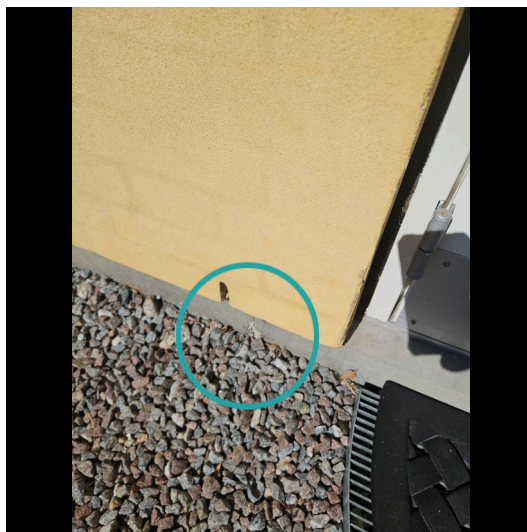
**Fundament/sokkel****SKADE:**

Sokkelpuds er i områder revnet og afskallet og har mangelfuld vedhæftning til underlaget, f.eks. mod indkørsel

Det vurderes, at skaden kan udvikle sig på længere sigt.

**Eftergang af sokkelpuds**

Udbedringseksempel: Eftergang af sokkelpuds. Evt. porøs, løstsiddende puds afhugges. Fundamentet afrenses, grundes og slutpuds med mørtel af samme type som den øvrige sokkelpuds. Mørtelen føres min. 100-150 mm under terræn. Maks synlighed på sokkelhøjde 200 mm.

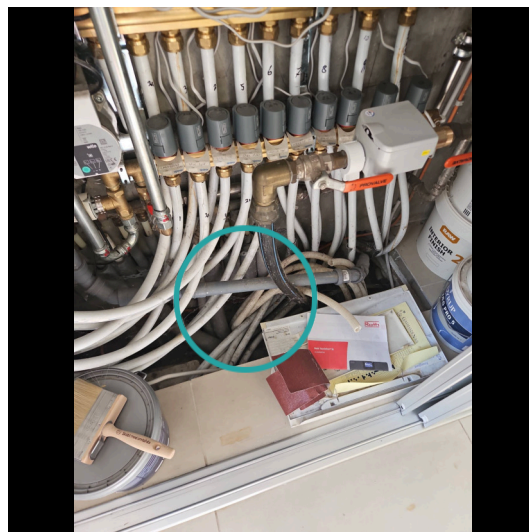
**SKADE:**

Gulvet / terrændæk ved teknik / rør er ikke udstøbt  
(manglende radonsikring)

Forholdet skønnes ikke at medføre nogen risiko.

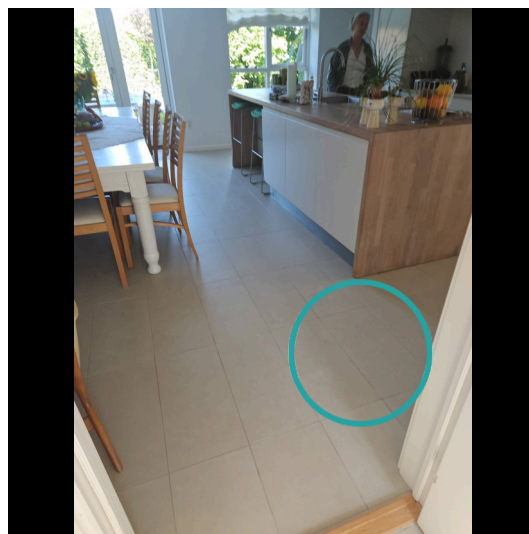
**SKADE:**

Der er gulvklinter med mangelfuld vedhæftning til underlaget,  
f.eks ved dør mod entre

Forholdet skønnes ikke at medføre nogen risiko.

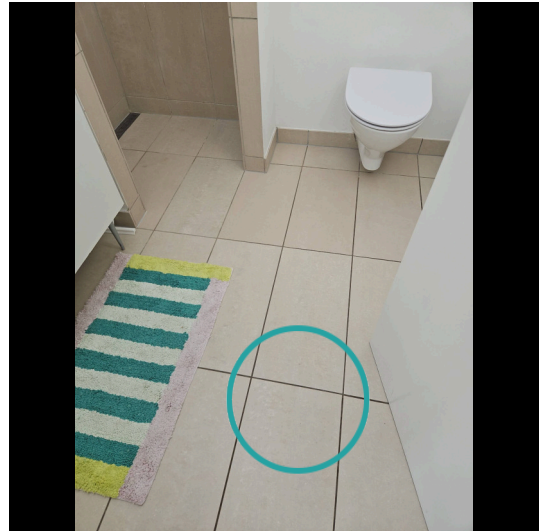
**Stueplan****SKADE:**

Der er gulvklinter med mangelfuld vedhæftning til underlaget udenfor brusenichen

Der er tale om et mindre område, som ikke er vandbelastet. Der vurderes derfor ikke at være nærliggende risiko for skader.

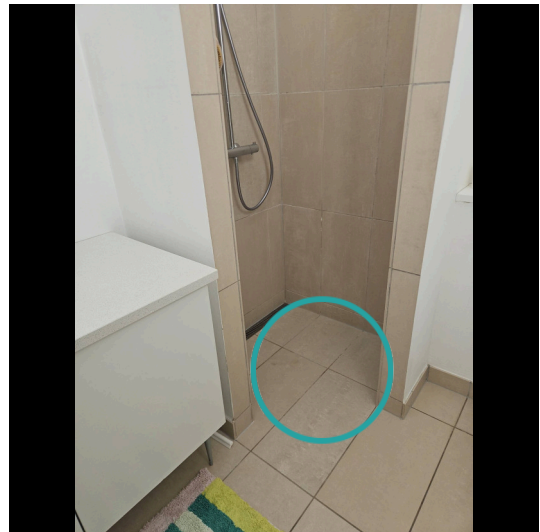
**Stueplan****SKADE:**

Der er gulvklinter med mangelfuld vedhæftning til underlaget i brusenichen

Fuger er intakte i de pågældende områder, og da der er tale om et mindre omfang og ikke decideret løshed, vurderes forholdet ikke at medføre nogen risiko.

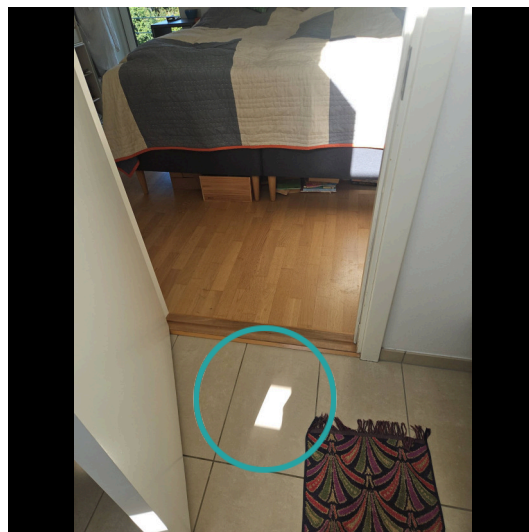
**SKADE:**

Der er gulvklinter med mangelfuld vedhæftning til underlaget udenfor brusenichen

Der er tale om et mindre område, som ikke er vandbelastet. Der vurderes derfor ikke at være nærliggende risiko for skader.
