Realsyn+ for

Pilesvinget 17,  
4800 Nykøbing F

Dato for besigtigelse: 16-09-2026

## Introduktion til VTR rapporten

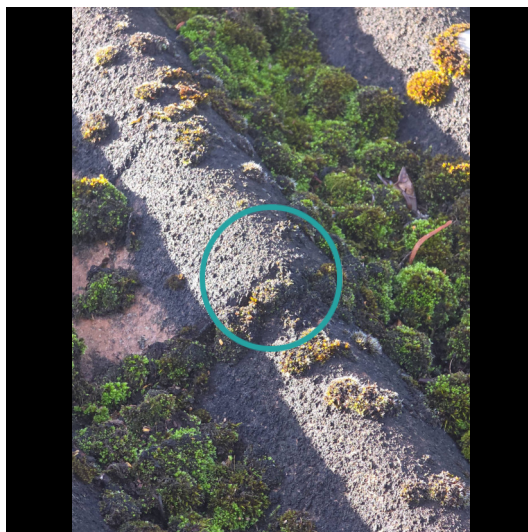
**Tag****SKADE:**

Tagpladerne har generelt begyndende nedbrydning, blandt andet langs kanter og overflader samt enkelte steder med revnedannelser i overfladen, forholdet ses f.eks mod syd, nord og vest

**RISIKO:**

Der er på længere sigt risiko for vandindtrængning og følgeskader på de underliggende konstruktioner.

**Kr 409,00 / Pr m2****769,00 Pr m2****Udskiftning af tagplader**

Udbedringseksempel: Udskiftning af tagplader eks. som Cembrit oplægges på det eksisterende lægteunderlag, med tætningsbånd i bølgepladernes vandrette overlæg og fastgøres med indfarvede tagskruer, spændskiver og tætningskiver. Udhængsklodser af plast med ventilation monteres over nederste taglægte ved tagfod.

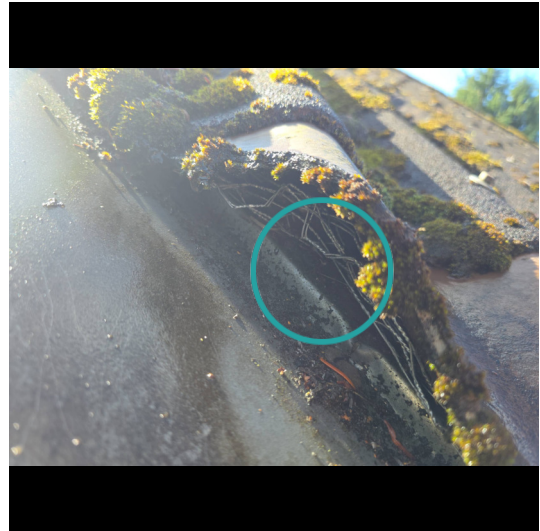
**Tag****SKADE:**

Tætning mellem skotrenden og tagbelægningen er mangelfuld, ses bl.a. mod nord og syd

**RISIKO:**

Der er nærliggende risiko for fugt og vandindtrængning.

500,00 Timepris**Udbedring af skade/fejl/mangler**

Opgaven vurderes at kunne udbedres af en tømrer. Vi anslår, at arbejdslønnen er den største del af udbedringsomkostningen, og materialer udgør en mindre del. Det anbefales derfor at lade en tømrer udbedre opgaven på regning.

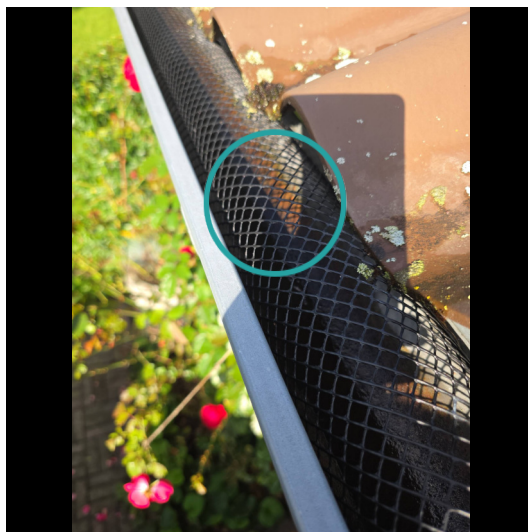
### SKADE:

Der er tæring i tagrender, ses bl.a mod nord og syd

### RISIKO:

Det skønnes at forholdet kan give utætheder i tagrenderne på længere sigt.

## Udskiftning/montering af tagrende

Udbedringseksempel: Udskiftning af let tagrende. Den nederste række tagsten/tagplader demonteres/afløftes. Tagrenden nedtages. Tagrende monteres, endebunde og tudstykke monteres ved overgang til nedløb. Tagsten/tagplader genmonteres.

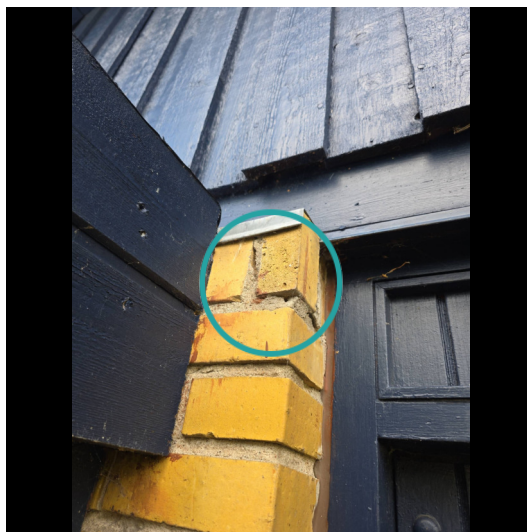
### SKADE:

Ydervægge har enkelte løse hjørnesteen, ses bl.a mod nord

### RISIKO:

Det vurderes, at skaden kan udvikle sig på længere sigt.

## Udbedring/eftergang af gesims

Udbedringseksempel: Udbedring/eftergang af gesims. Det skadede murværk udhugges manuelt. Murstenene afrenses og om mures. Der fuges med mørteltype som det øvrige murværk. Afsluttes med nyt pudslag på gesims.

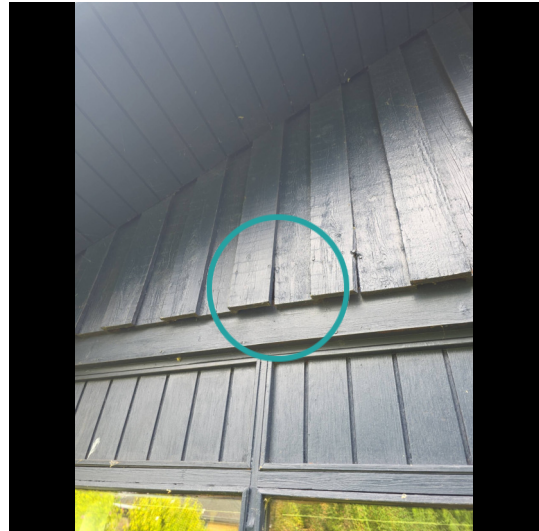
### SKADE:

Træbeklædningen fremstår med mellemrum / sprækker enkelte steder, f.eks. mod have på gavl og gavl mod syd

### RISIKO:

Forholdet kan fortsat udvikle sig, og der er på sigt risiko for skader på andre bygningsdele

## Udskiftning af ydervægsbeklædning

Udbedringseksempel: Udskiftning med bræddebeklædning af fyrretræ med lister. Bræddebeklædning med lister opsættes på ydervæg og behandles med plastalkydræbeskyttelse. Nedrivning af bræddebeklædning, afstandslister og vindspærre på ydervæg. Vindtæt asfaltpap monteres med afstandslister, 25 x 50 mm pr. 600 mm, af fyrretræ, trykimprægneret i klasse AB iht. NTR. Rupløjede brædder 22 x 125 mm, med 9 x 44 mm lister over samlinger, monteres på afstandslisterne. Beklædningen malebehandles med træbeskyttelse. Forudsætninger: Overfladen skal være ren og uden ujævnhed fra overfladeopfugtning.

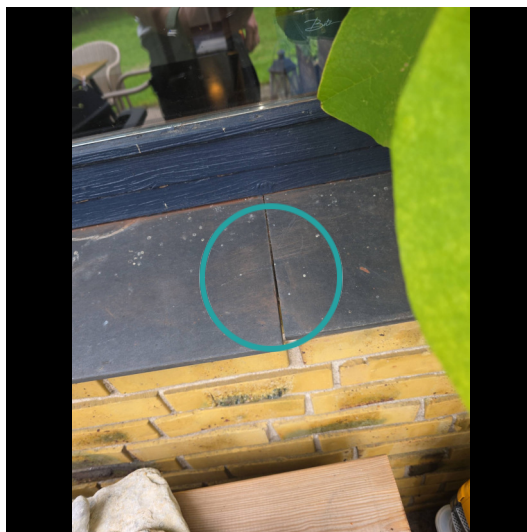
**Døre/vinduer/porte****SKADE:**

Der er defekte fuger i sålbænke ved vinduer f.eks. mod have og vej

**RISIKO:**

Defekte eller manglende fuger giver risiko for fugtindtrængen på længere sigt. Forholdet vurderes at udvikle sig yderligere med risiko for følgeskader.

**Eftergang af fuger**

Udbedringseksempel: Eftergang af fuger. Forvitrede/løse fuger udbedres ved udkradsning og omfugning. Sålbænkens fuger udkradses i fuld bredde til dybde min. 15 mm fra den færdige fugeoverflade. I ældre murværk udkradses til dybde min. 25 mm. Efter rengøring og vanding efterfuges med fyldte fuger.

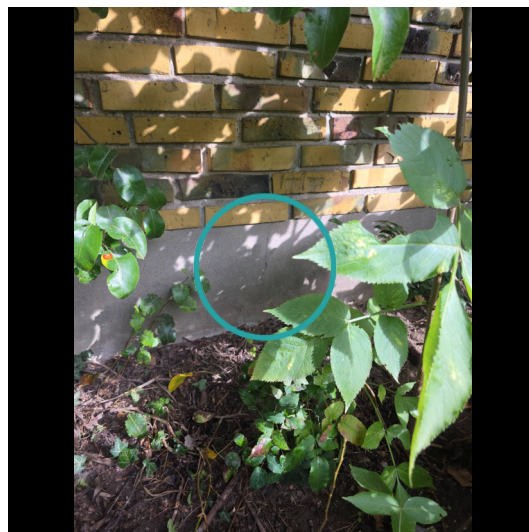
**Fundament/sokkel****SKADE:**

Der er mindre revner i sokkel bl.a. mod syd. Revnerne kan ikke genfindes i ydervæggen

**NOTE:**

Omfanget er begrænset og forventeligt for denne type sokkel

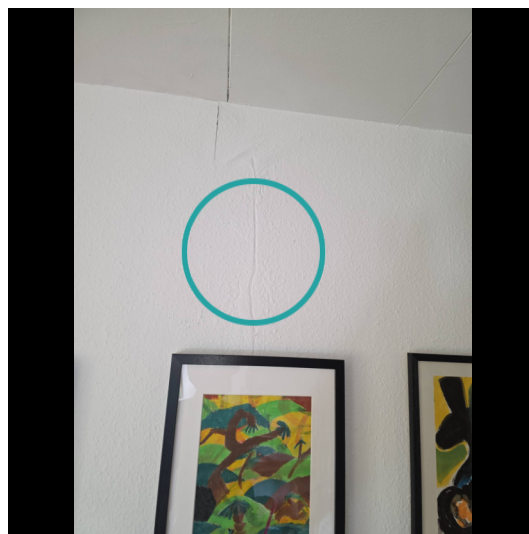
**Stueplan****SKADE:**

Der er registreret enkelte revner i vægge, se f.eks i værelse ved entre

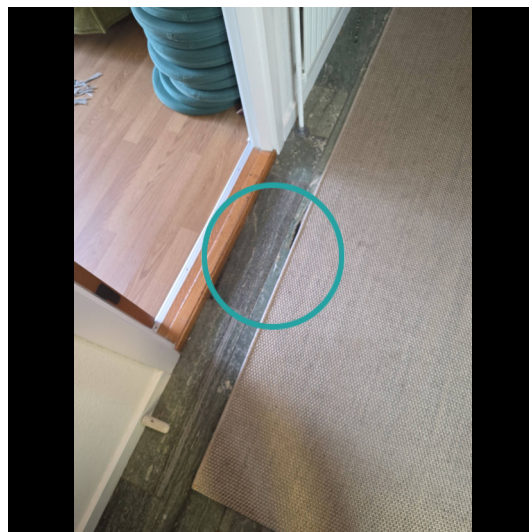
### SKADE:

Der er enkelte gulvklinter med mangelfuld vedhæftning til underlaget i flere rum, ses f.eks ved dør til værelse og i stuen mod haven

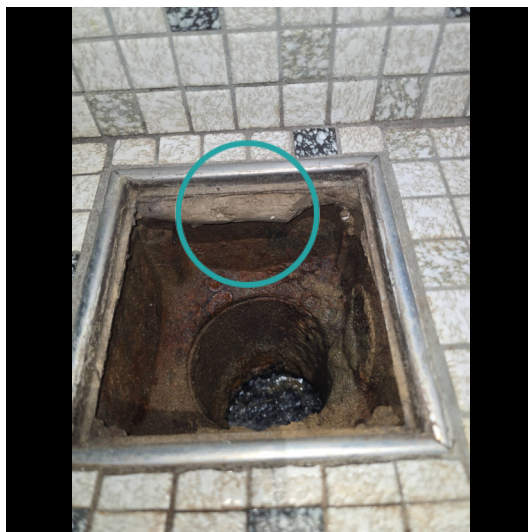
### SKADE:

Der er afstand og synlig betonkant mellem afløbsskål og rist i gulv afløb i bruseniche

### RISIKO:

Afløbet er vandbelastet fra gulvoverfladen, og der er risiko for fugtindtrængen og skader på de underliggende konstruktioner og installationer.

## Udskiftning af gulv afløb

Udbedringseksempel: Udskiftning af gulv afløb i betongulv med fliser/klinker. Afløbsskål ophugges og udskiftes med ny afløbsskål af rustfrit stål med ramme og 140 x 140 mm rist. Inkl. membranklemflange, vandlås og studse for sideindløb. Afløbsskålen tilsluttes afløbssystemet. Beton udstøbes omkring gulv afløbet til plan med eksisterende betonlag.

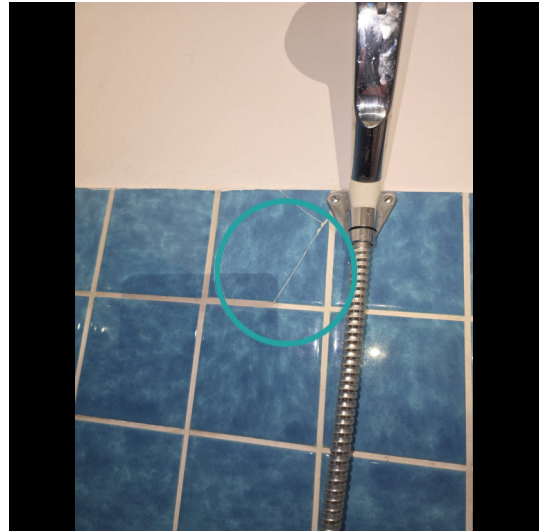
**SKADE:**

Der er revnede vægfliser samt vægfliser med begrænset vedhæftning til underlaget i bruseområdet, ses f.eks ved gulv og øverst ved brusehoved

**RISIKO:**

Der er tale om vægge med direkte vandbelastning, hvorfor der er risiko for skader på de omkringliggende konstruktioner og installationer.

## Udskiftning af klinker/fliser

Udbedringseksempel: Udskiftning af fliser/klinker. Aftagning af fliser/klinker. Underlaget rengøres omhyggeligt. Svummelag af cement og fint sand 1:1 arbejdes ind i underlaget. Afretningslag af slidlagsbeton 0-4 mm udlægges, komprimeres og afrettes, lagtykkelse 20 mm. Flexibel fliseklæb, 3,5 kg/m<sup>2</sup>, påføres. fliser/klinker udlægges, fuges med cementbaseret fugemasse og afrenses. I overgang væg og gulv fuges med silicone fugemasse.

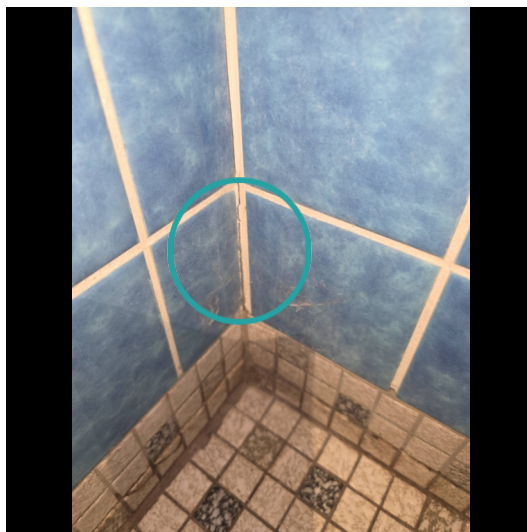
## SKADE:

Der er defekte elastiske fuger i bruseniche ved gulv/hjørnefuger samt ved rørinstallation

## RISIKO:

Der er tale om fuger, som er direkte vandbelastede, hvorfor der er risiko for skader på de omkringliggende konstruktioner og installationer.

## Eftergang af fuger

Udbedringseksempel: Eftergang af fuger i vådrum. Eksisterende fuger udskæres. Underlaget rengøres omhyggeligt, fugesider affedtes. Fugemassen påføres ved brug af flisebræt, og smøres ud for at fylde mellemrummet mellem fliser og klinker.

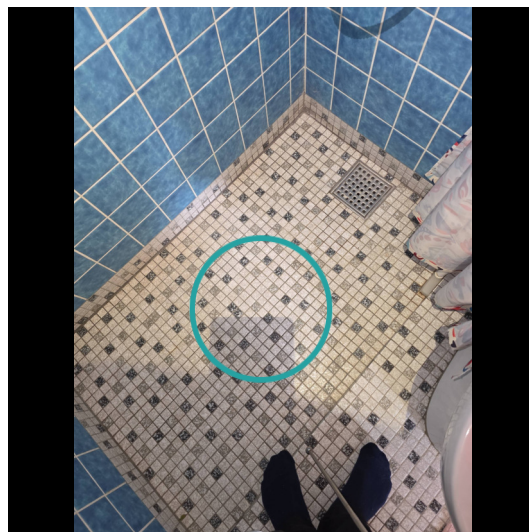
**SKADE:**

Der er flere gulvklinter med mangelfuld vedhæftning til underlaget i bruseområdet

**RISIKO:**

Der er tale om gulv med direkte vandbelastning, hvorfor der er risiko for skader på de omkringliggende konstruktioner og installationer.

## Udskiftning af klinker/fliser

Udbedringseksempel: Udskiftning af fliser/klinker Aftagning af fliser/klinker. Underlaget rengøres omhyggeligt. Svummelag af cement og fint sand 1:1 arbejdes ind i underlaget. Afretningslag af slidlagsbeton 0-4 mm udlægges, komprimeres og afrettes, lagtykkelse 20 mm. Fleksibel fliseklæb, 3,5 kg/m<sup>2</sup>, påføres. Fliser/klinker udlægges, fuges med cementbaseret fugemasse og afrenses. I overgang væg og gulv fuges med silicone fugemasse.

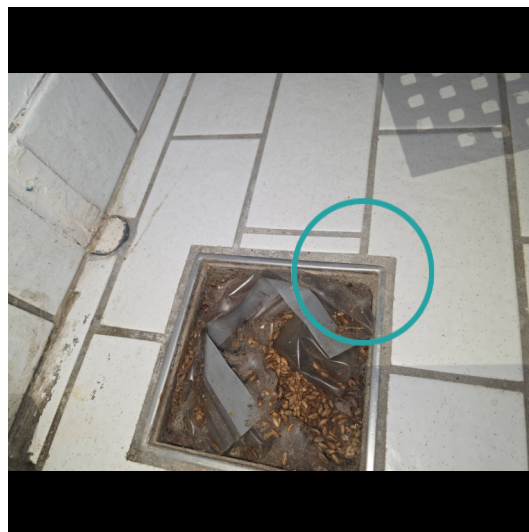
**SKADE:**

Der er afstand og synlig betonkant mellem afløbsskål og rist i gulv afløb i bryggers

**NOTE:**

Gulv afløbet skønnes ikke vandbelastet fra gulvoverfladen

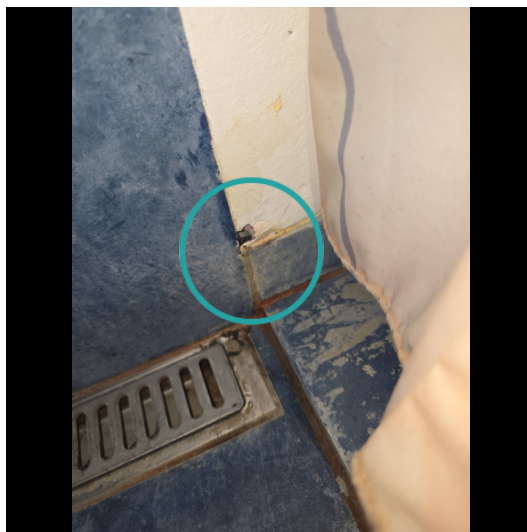
### SKADE:

Der er et mindre hul i væggen ved flisekanten

### RISIKO:

Der er tale om væg med direkte vandbelastning, hvorfor der er risiko for skader på de omkringliggende konstruktioner og installationer

## Udbedring af skade

Opgaven vurderes at kunne udbedres af en murer. Vi anslår at arbejdslønnen er den største del af udbedringsomkostningen og materialer udgør en mindre del. Det anbefales derfor at lade en murer udbedre opgaven på regning.

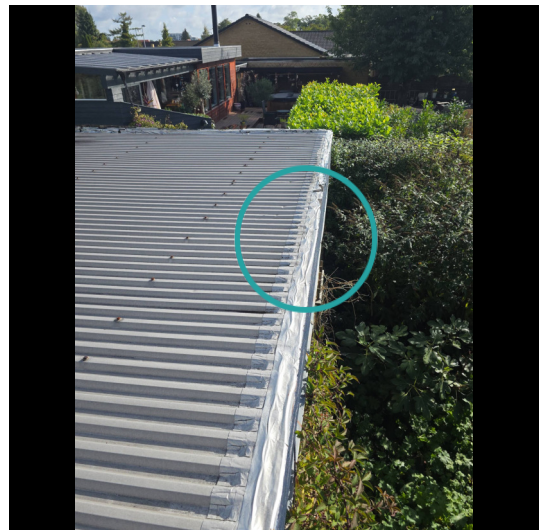
**Tag****SKADE:**

Inddækningen omkring tagkant/stern er ikke udført håndværksmæssigt korrekt, ses bl.a mod syd og øst

**RISIKO:**

Defekte eller manglende inddækning giver risiko for fugtindtrængen på kort sigt.

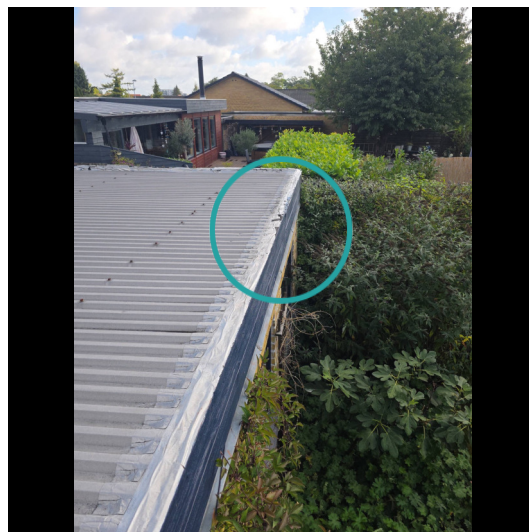
**SKADE:**

Udvendigt træværk ved og omkring tag har påbegyndende nedbrudt træ. Forholdet er konstateret i stjern, bl.a mod syd og øst

**RISIKO:**

Det vurderes, at skaden kan udvikle sig på længere sigt.

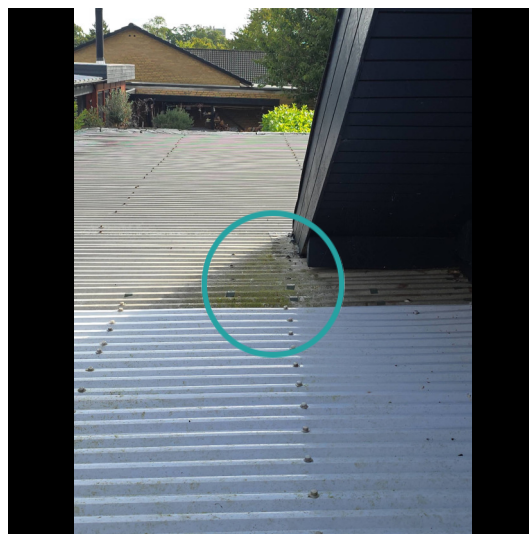
**SKADE:**

Der er flere steder reparationer i plastpladerne, ses f.eks midt på
