Realsyn+ for

Grønsundsvej 203B,  
4800 Nykøbing F

Dato for besigtigelse: 29-06-2026

## Introduktion til VTR rapporten

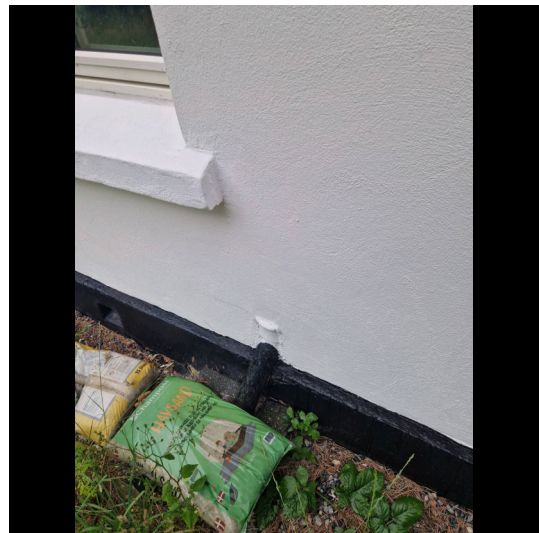
**Ydervægge****SKADE:**

Puds på ydermure er i områder med mangelfuld vedhæftning til underlaget. Det ses mest mod gårdareal

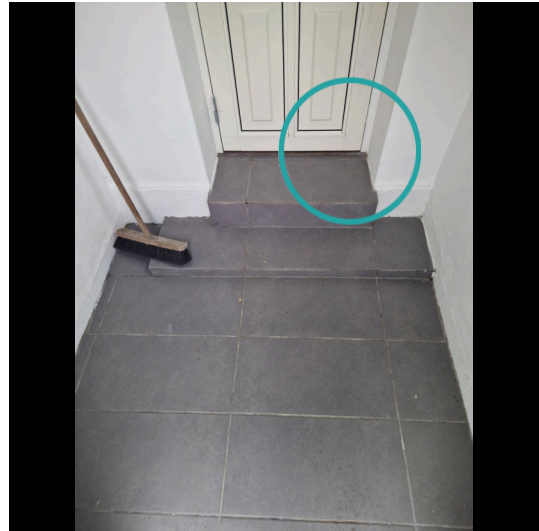
**SKADE:**

Klinker på trappe ved vindfang mod gårdareal har begrænset/manglende vedhæftning, det ses også på trinforanter mod vej

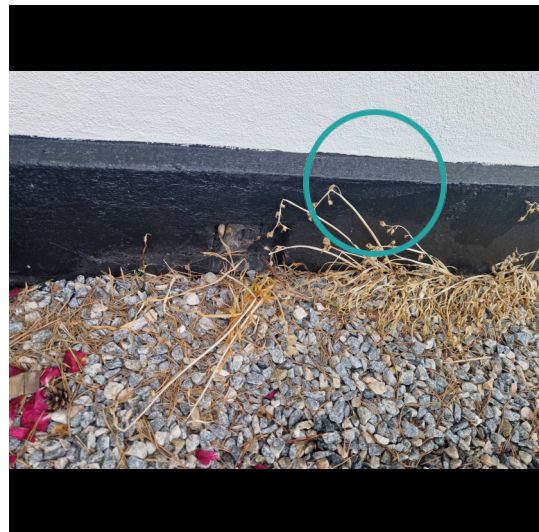
#### SKADE:

Sokkeludluftning fra ventileret hulrum sidder meget tæt på terræn. Det ses mod vej

#### RISIKO:

Der skønnes risiko for opfugtning af den indvendige konstruktion ved fugt/vandindtrængning på sigt.

### Sænkning/ændring af terræn

Udbedringseksempel: Sænkning/ændring af hældning på terræn ved bygning. Eksisterende belægning optages og evt. grusunderlaget afrømmes. Råjord afrømmes og bortkøres. Terræn afrettes og det afrømmede grus udlægges, afrettes og komprimeres. Afretningslag af velgradueret bakkemateriale udlægges, kornkurve 0-8 mm, hvorefter overfladen aftrækkes nøjagtigt med ledere og retskinne, så terrænet får fald min. 1:50 på de første 3 m væk fra bygningen. Eksisterende belægning udlægges i lige flugter.

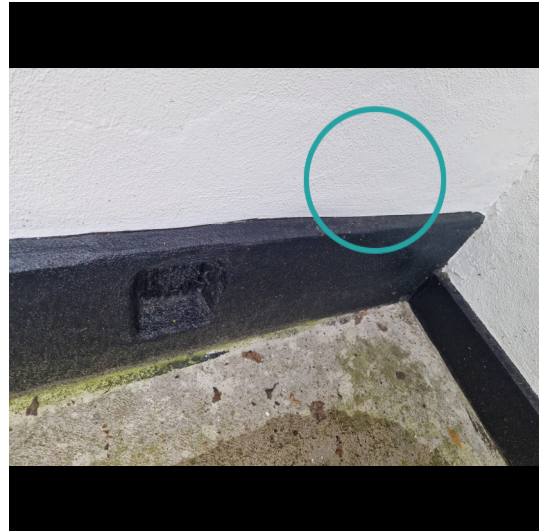
**SKADE:**

Der er områder, hvor sokkelpuds har begrænset vedhæftning til underlaget. Det ses f.eks. mod gårdareal

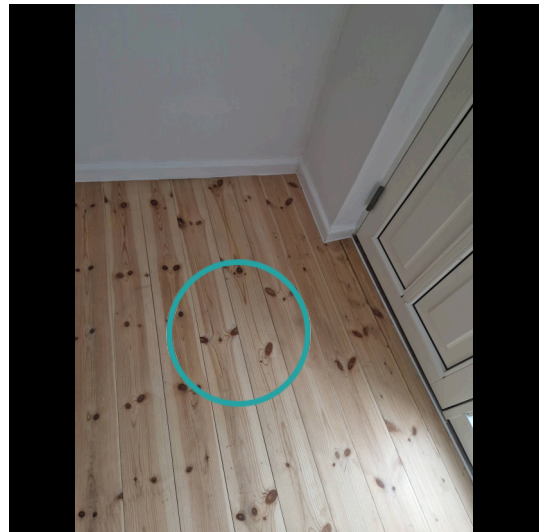
**SKADE:**

Trægulvet fjedrer i områder ved belastning

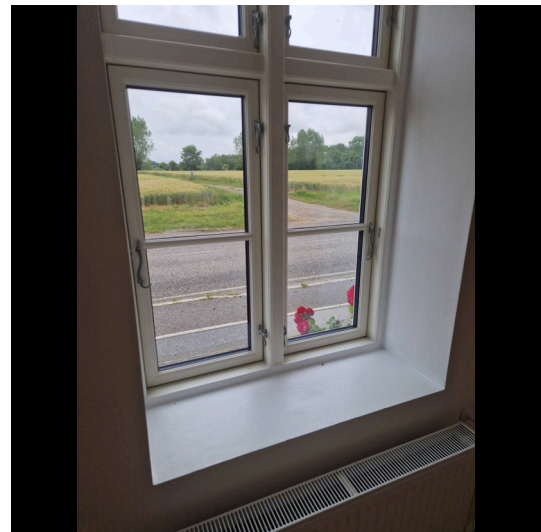
### SKADE:

Vinduet i værelse overholder ikke kravet til redningsåbning

### RISIKO:

Der er risiko for personskade i tilfælde af brand.

## Etablering af godkendt redningsåbning

Opgaven har ikke været mulig at prissætte, det anbefales at kontakte en tømrer med henblik på udredning af opgaven og tilbud på udbedring.

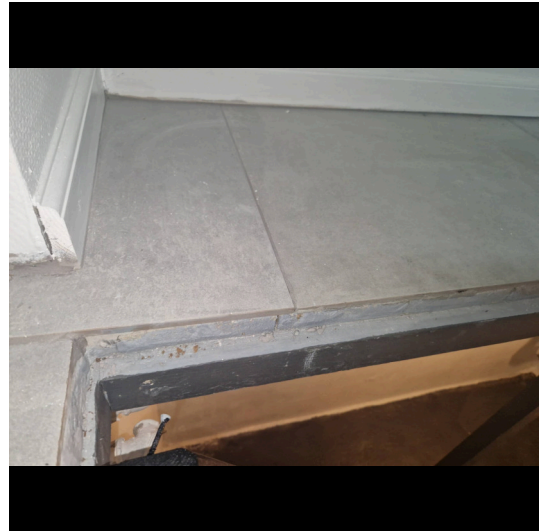
### SKADE:

Der er gulvklinter med revnede fuger

### RISIKO:

Det vurderes, at skaden kan udvikle sig på længere sigt.

### NOTE:

Det skønnes at forholdet vil blive ved med at udvikle sig, da klinkerne er lagt på trækonstruktion

## Eftergang af fuger

Udbedringseksempel: Eftergang af fuger i vådrum. Eksisterende fuger udskæres. Underlaget rengøres omhyggeligt, fugesider affedtes. Fugemassen påføres ved brug af flisebræt, og smøres ud for at fylde mellemrummet mellem fliser og klinker.

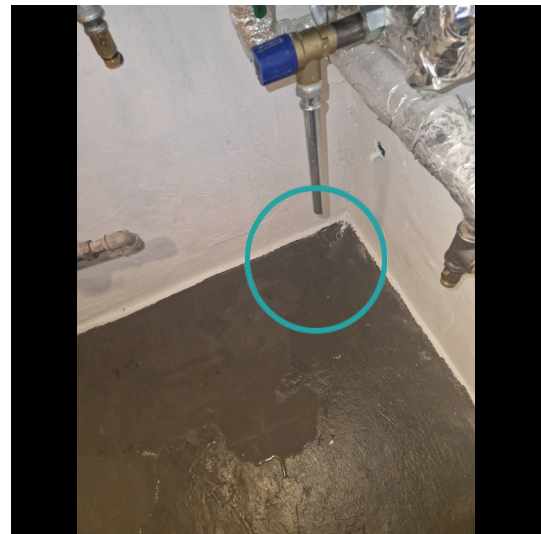
### SKADE:

Overløb fra varmeanlæggets sikkerhedsventiler er ikke ført til afløb

### RISIKO:

Forholdet kan give anledning til vandskader, hvis sikkerhedsventilen åbner.

### NOTE:

Der ses en smule vand på gulvet ved besigtigelsen

## Udbedring af skade/fejl/mangler

Opgaven vurderes at kunne udbedres af en VVS'er. Vi anslår at arbejdslønnen er den største del af udbedringsomkostningen og materialer udgør en mindre del. Det anbefales derfor at lade en VVS'er udbedre opgaven på regning.

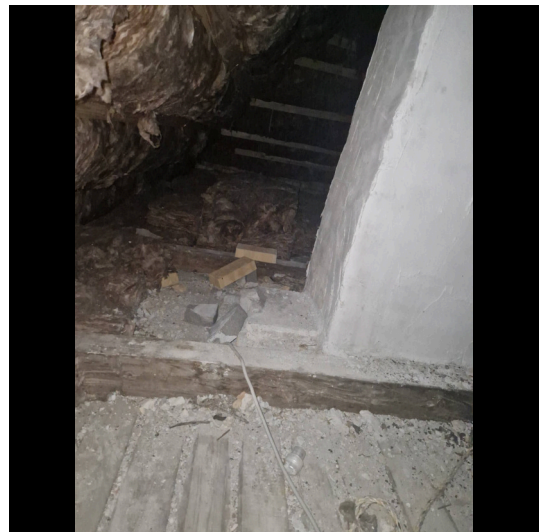
**SKADE:**

Isoleringen ligger ujævnt / er mangelfuld

**NOTE:**

Isoleringen kan ikke forventes at være fuldt funktionsdygtig.

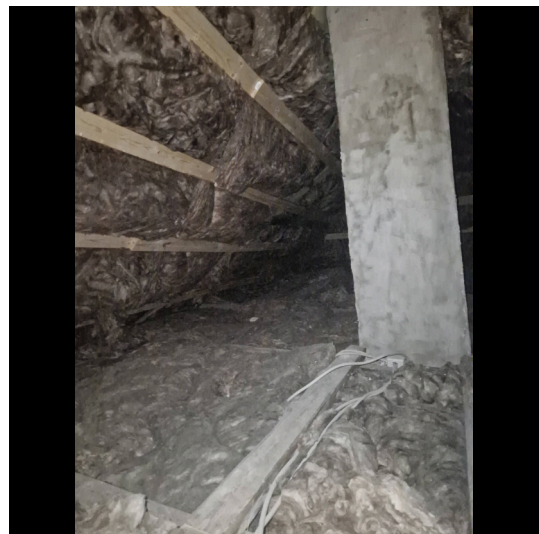
**SKADE:**

Tagrummets ventilation er begrænset

**NOTE:**

Forholdet i tagrummet kan medføre, at den naturlige fugtige luft i loftsrummet ikke bliver ledt bort.

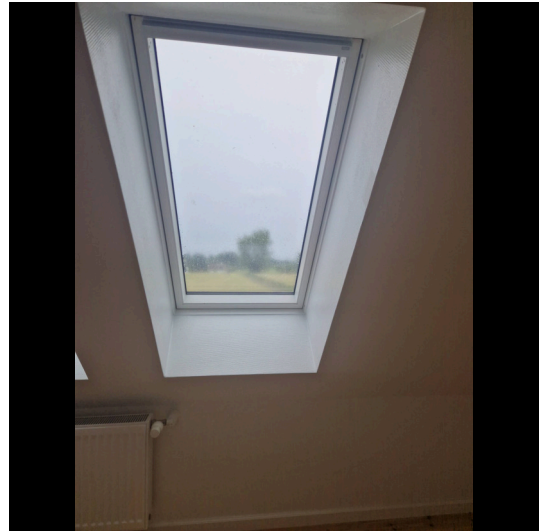
**1. Sal****SKADE:**

Ovenlysvinduerne og vinduerne i værelserne overholder ikke kravet til redningsåbning

**RISIKO:**

Der er risiko for personskade i tilfælde af brand.

**Kr 3.775,00 / Pr styk****14.045,00 Pr styk****Udskiftning af tagvindue/ovenlys**

Udbedringseksempel: Udskiftning af tagvindue/ovenlys, vippevindue af træ. Vindue, udtages. Vinduet erstattes af nyt ovenlys, som Velux CK02 GGL 2070, fyrretræ, hvidmalet indvendig, med 2-lags lavenergirude.

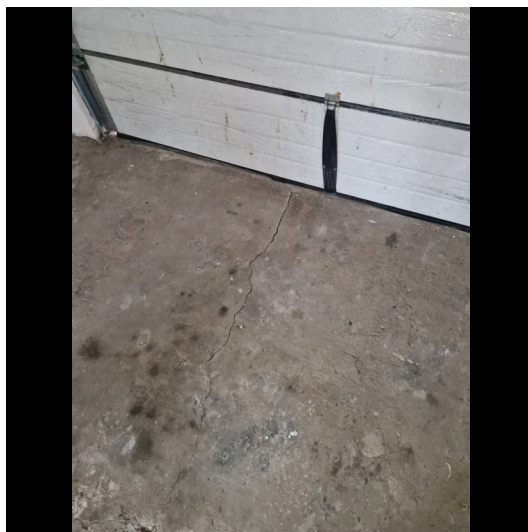
**SKADE:**

Der er nogle revner i betongulvet

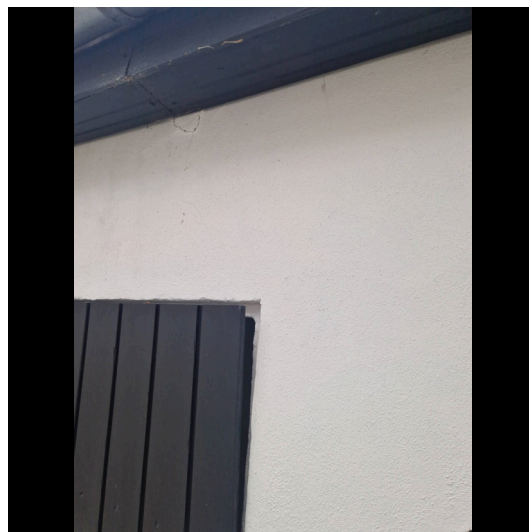
**Ydervægge****SKADE:**

Puds på ydermure er i områder med mangelfuld vedhæftning og revner. Det ses over døre mod gårdareal

**RISIKO:**

Det vurderes, at skaden kan udvikle sig på længere sigt.

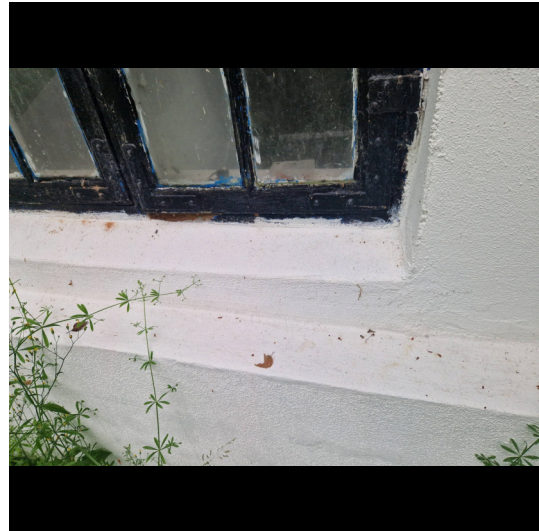
**SKADE:**

Der er nedbrydning i vindue mod nord

**RISIKO:**

Nedbrydningen vurderes at fortsætte på længere sigt.

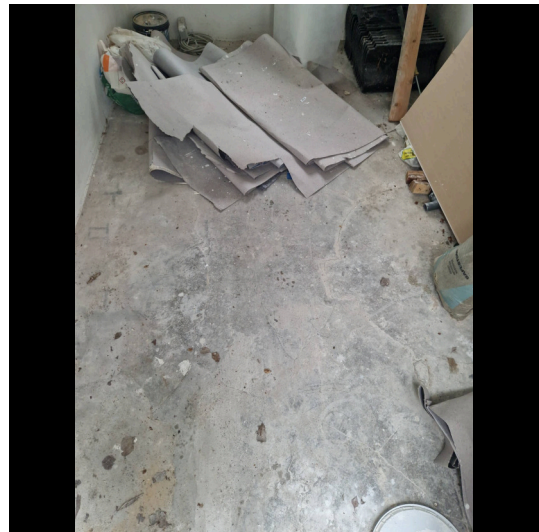
**SKADE:**

Der er nogle revner i betongulvet

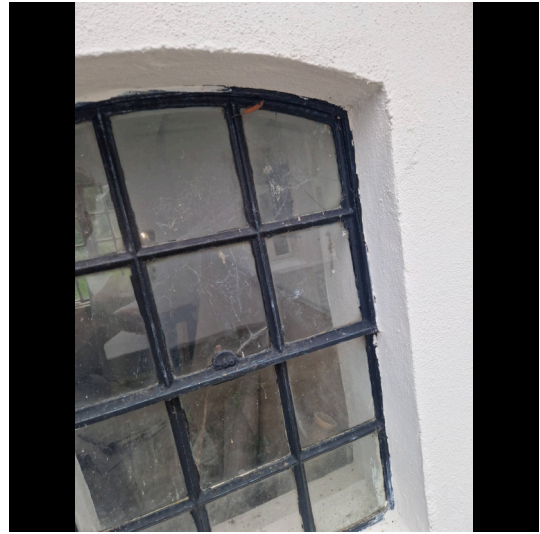
**SKADE:**

Der mangler enkelte ruder, samt der er enkelte som er revnede

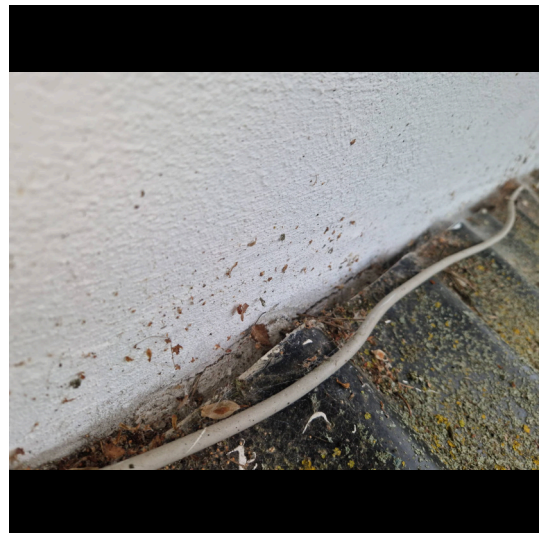
**Tag****SKADE:**

Inddækningen mellem tagbelægning og ydervæg er ikke tæt

**RISIKO:**

Der er risiko for opfugtning af den underliggende konstruktion.
