Realsyn+ for

Kirkestræde 33,  
4600 Køge

Dato for besigtigelse: 30-06-2026

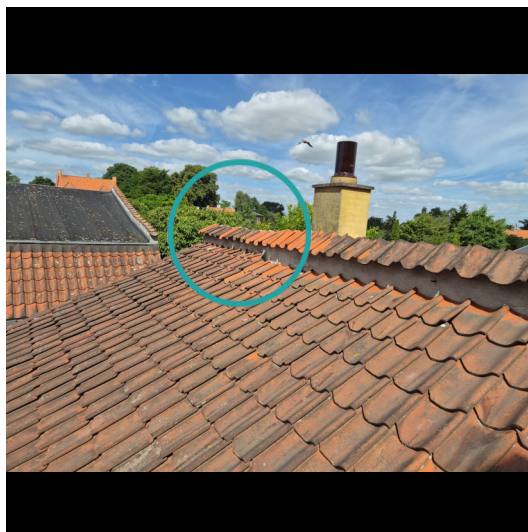
**Tag****SKADE:**

Tagsten har mindre frostskafer, afbræk på hjørner og kanter. Det ses f.eks. mod gården. Mørtel ved tag / brændkam er med afskalninger. Flere tagsten ligger lidt ujævnt, ses især ved skotrende

Det vurderes, at skaden kan udvikle sig på længere sigt.

Der er ikke tegn på følgeskader ved besigtigelsen

**Udskiftning af tagsten**

Udbedringseksempel: Udskiftning af tagsten. Tagsten oplægges på lægteunderlaget og fastgøres til dette med bindere Ø 3 mm, som JP-tagstensbindere i hver 3. sten - diagonalbinding.

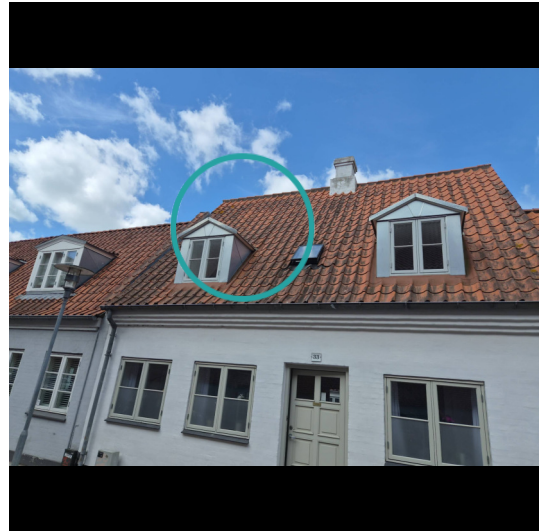
**Tag****SKADE:**

Rygningsmørtel er med mindre revner

Omfanget er på nuværende tidspunkt så begrænset, at der ikke skønnes at være nogen risiko.

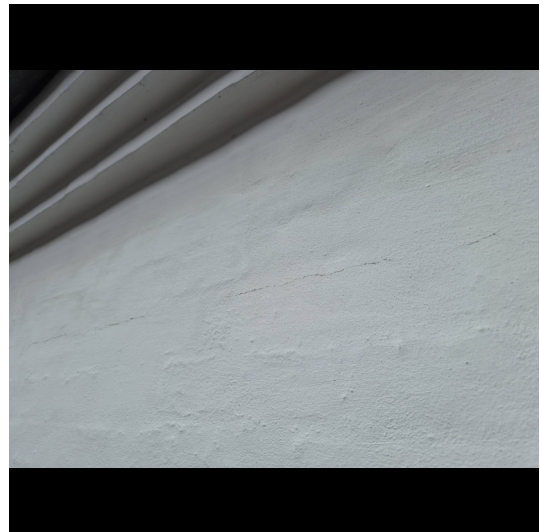
**Ydervægge****SKADE:**

Ydervægge har enkelte revner, bl.a. mod vej over vinduerne

Nævnte revner er af begrænset størrelse – mindre bevægelse over en længere årrække vil givet forekomme – også efter evt. reparationer. Denne type revner er ikke unormale.

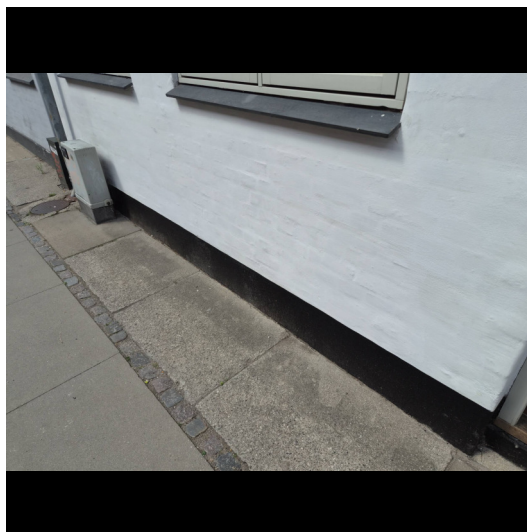
**Fundament/sokkel****SKADE:**

Der er områder, hvor sokkelpuds har begrænset vedhæftning til underlaget. Ses f.eks. mod vej

Der kunne ikke registreres følgeskader ved besigtigelsen, og der vurderes ikke at være nærliggende risiko for skade.

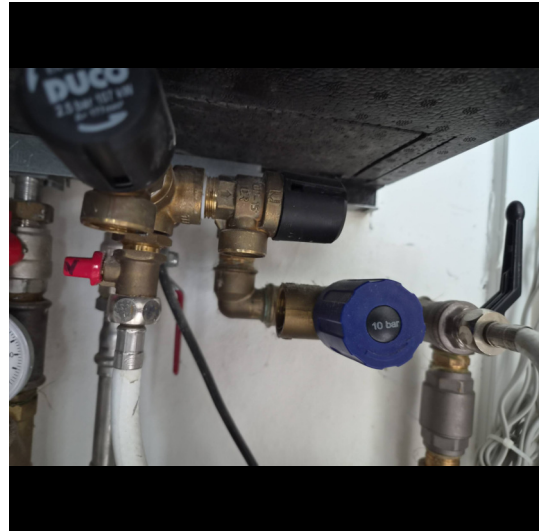
Afløb fra sikkerhedsventil er ikke ført til afløb, ses i teknikskab i gang

Forholdet kan give anledning til vandskader, hvis sikkerhedsventilen åbner.

Opgaven vurderes at kunne udbedres af en VVS'er. Vi anslår at arbejdslønnen er den største del af udbedringsomkostningen og materialer udgør en mindre del. Det anbefales derfor at lade en VVS'er udbedre opgaven på regning.

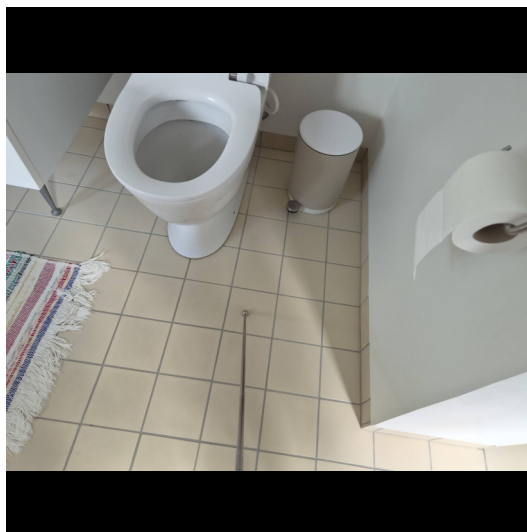
Der er vægfliser med mangelfuld vedhæftning til underlaget i brusenichen, det ses fx til venstre for armatur, samt gulvklinter i badeværelse, fx ved toilettet

Fuger er intakte i de pågældende områder, og da der er tale om et mindre omfang og ikke decideret løshed, vurderes forholdet ikke at medføre nogen risiko.

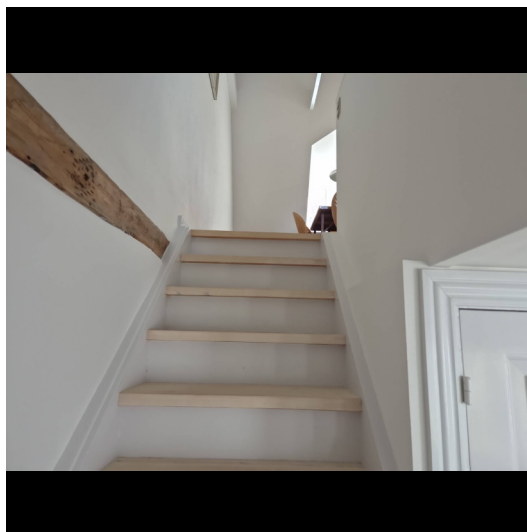
Der er ikke udført håndliste ved trappen til 1. sal Hems på 1sal er udført uden værn

Der er risiko for personskade Jf. Anvisningen fra erhversstyrelsen

**Montering af værn m. håndliste**

Udbedringseksempel: Montering af værn/håndliste.

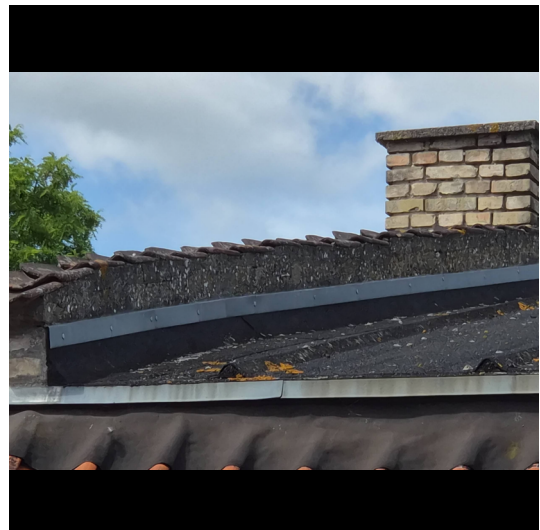
**Tag****SKADE:**

Mørtel ved brændkam er ses med mindre revner

Almindelig udvikling må forventes

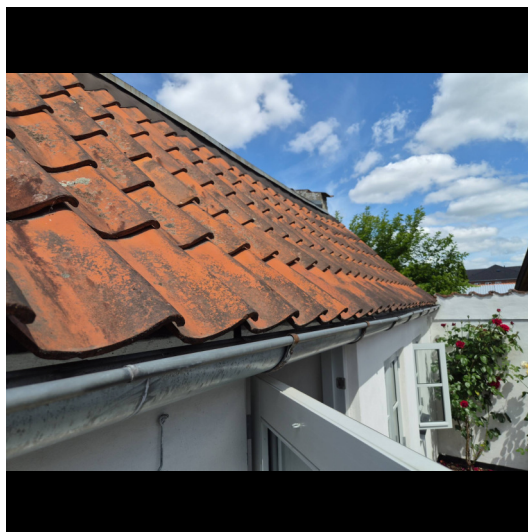
Der er umiddelbart ikke undertag eller understrygning.

Det vurderes, at skaden kan udvikle sig på længere sigt.

Der er ikke tegn på skade ved besigtigelsen
