Realsyn+ for

Viggo Barfoeds Alle 12,  
2750 Ballerup

### Bygningsoversigt

Dato for besigtigelse: 07-08-2026

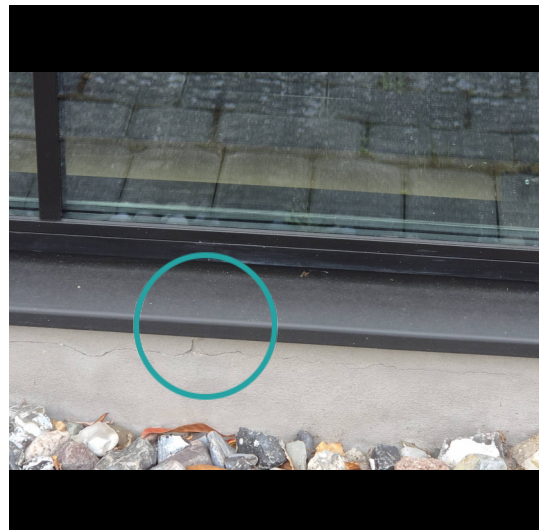
**Fundament/sokkel****SKADE:**

Der er mindre revne/puds i sokken under det store vinduesparti mod stuen

Omfanget er på nuværende tidspunkt så begrænset, at der ikke skønnes at være nogen risiko.

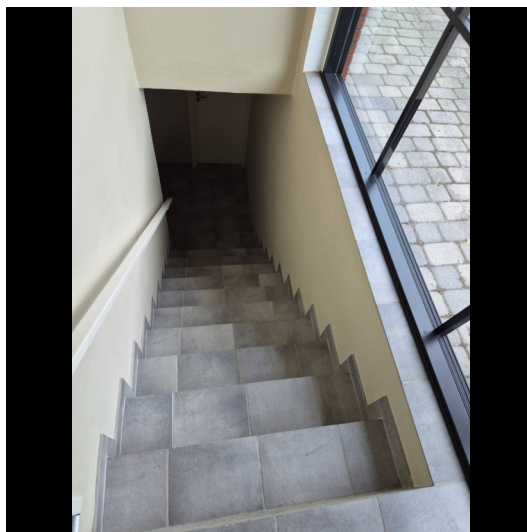
**Stueplan****SKADE:**

Der mangler gulvklinter i et område på indvendig trappe til kælder

Forholdet skønnes ikke at medføre nogen risiko.

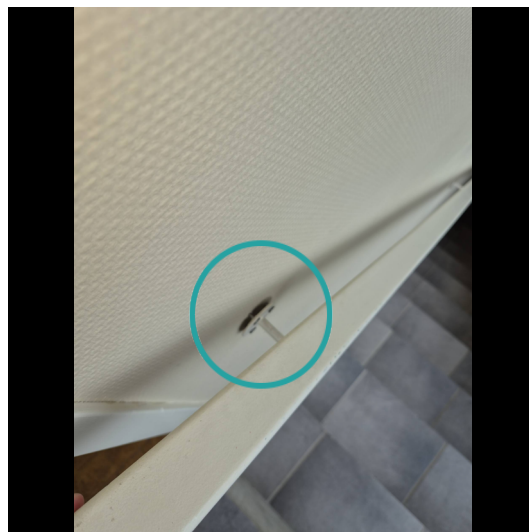
## Stueplan

Håndlisten er løstsiddende ved trappen til kælder

Der er risiko for personskade.

## Montering af værn m. håndliste

Udbedringseksempel: Montering af værn/håndliste.

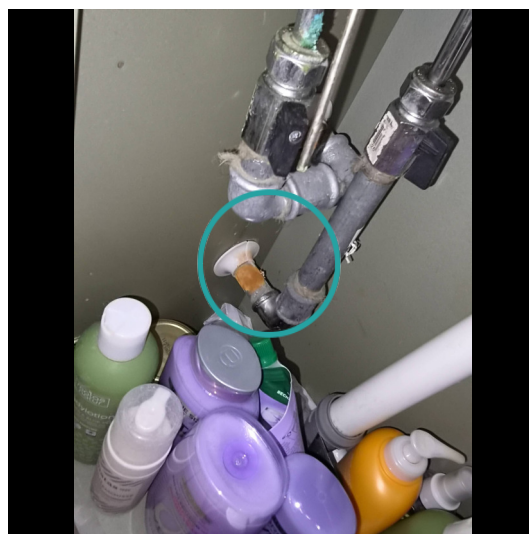
## Stueplan

Vandrøri vaskeskab har rust

Det vurderes at der er tale om overfladisk korrosion/rustdannelse, hvilket er almindeligt forekommende på ældre installationer.

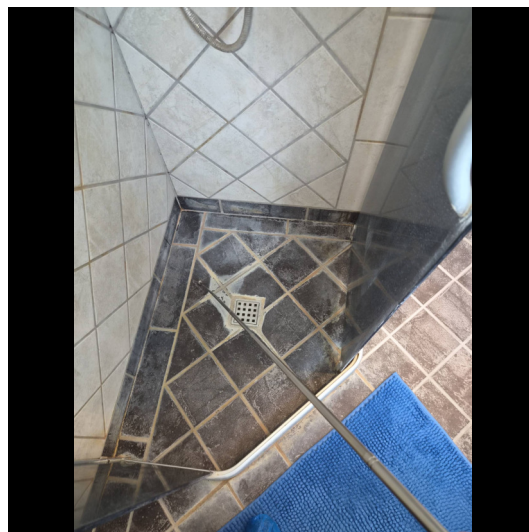
## Stueplan

Der er gulvklinter med mangelfuld vedhæftning til underlaget

Der er tale om gulv med direkte vandbelastning, hvorfor der er risiko for skader på de omkringliggende konstruktioner og installationer.

**Udskiftning af klinker/fliser**

Udbedringseksempel: Udskiftning af klinker/fliser og vådrumsbehandling. klinker/fliser aftages. Underlaget rengøres omhyggeligt. Gulvet vådrumsbehandles. Der skal anvendes et komplet system til vandtætning med produkter fra samme godkendelse. Overflader primes og forsegles i hjørner, omkring rørgennemføringer og ved overgang væg/gulv. Heldækkende tætningsmasse påføres. Gulvklinter udlægges, fuges og afrenses. I hjørner, og i overgang væg og gulv samt omkring sanitære installationer fuges med elastisk, vådrums siliconefugemasse.

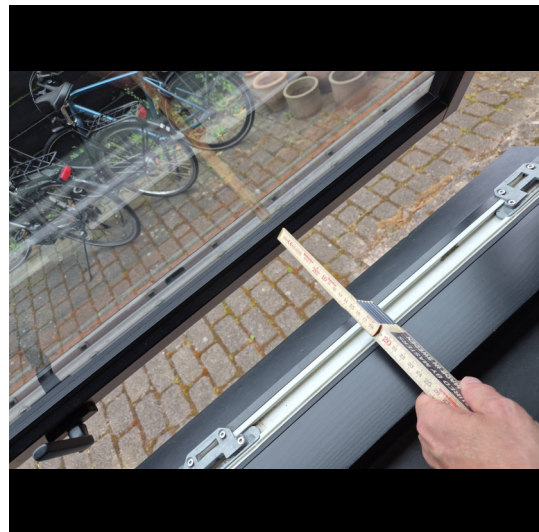
## Stueplan

Der er ikke den påbudte redningsåbning de nødvendige steder i hele boligen/alle rum

Der er risiko for personskade.

## Etablering af godkendt redningsåbning

Opgaven har ikke været mulig at prissætte, det anbefales at kontakte en tømrer med henblik på udredning af opgaven og tilbud på udbedring.

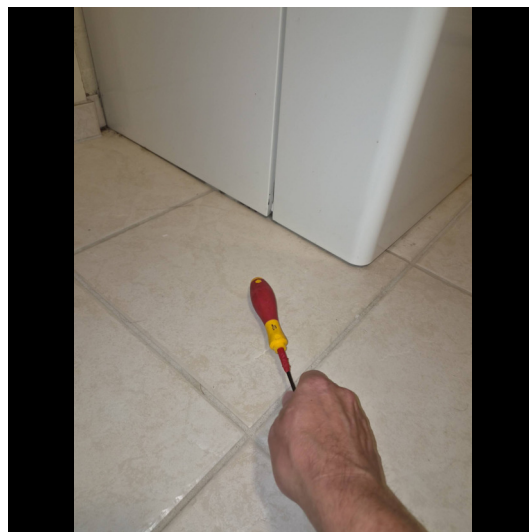
**Kælder****SKADE:**

Der er gulvklinter med mangelfuld vedhæftning til underlaget

Der er tale om et mindre område, som ikke er vandbelastet.  
Der vurderes derfor ikke at være nærliggende risiko for skader.

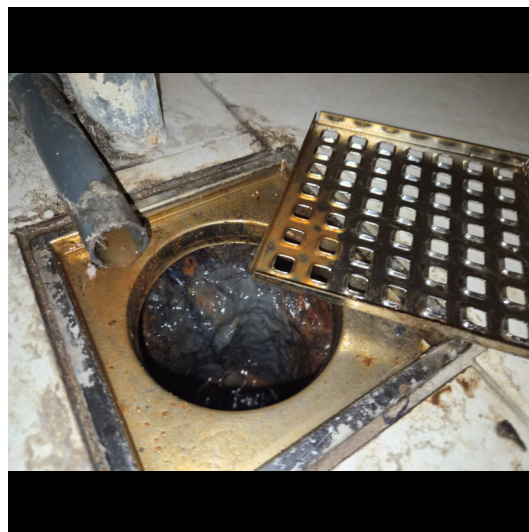
## Kælder

Afløbsskål og ristramme passer ikke sammen

Hvis gulvafløbet fremover bliver belastet af vand fra gulvoverflade, kan dette give anledning til vandudsivning og skader på de omkringliggende konstruktioner og installationer.

## Udskiftning af gulvafløb

Udbedringseksempel: Udskiftning af gulvafløb i betongulv med fliser/klinker. Afløbsskål ophugges og udskiftes med ny afløbsskål af rustfrit stål med ramme og 140 x 140 mm rist. Inkl. membranklemflange, vandlås og studse for sideindløb. Afløbsskålen tilsluttes afløbssystemet. Beton udstøbes omkring gulvafløbet til plan med eksisterende betonlag.

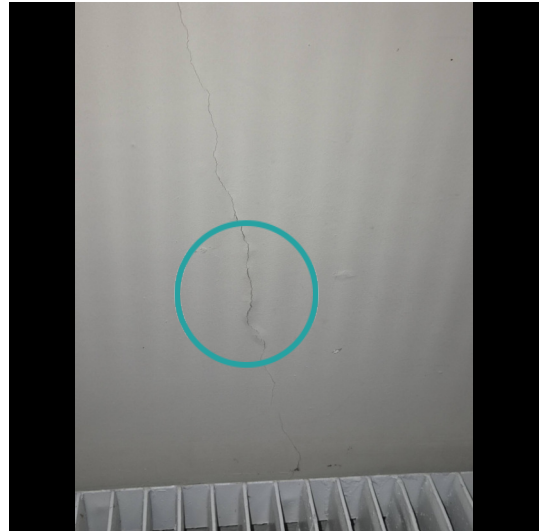
**Kælder****SKADE:**

Der er revner i kælderydervægge under vindue imellem radiator og vindue

Omfanget er på nuværende tidspunkt så begrænset, at der ikke skønnes at være nogen risiko.

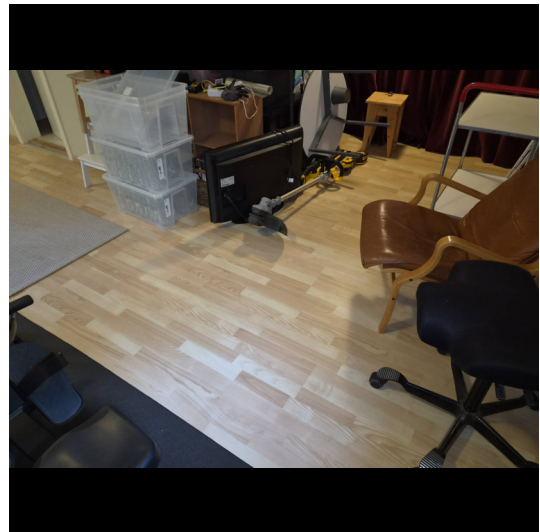
**Kælder****SKADE:**

Der er gulv i kælderrummet

Der kunne ikke umiddelbart konstateres opfugtninger i konstruktionerne eller tegn på skader ved besigtigelsen. Konstruktionen har henstået sådan i en længere årrække, og der vurderes derfor ikke at være nærliggende risiko for skader.
