Realsyn+ for

Bindekildevej 105,  
5250 Odense SV

### Bygningsoversigt

Dato for besigtigelse: 22-07-2026

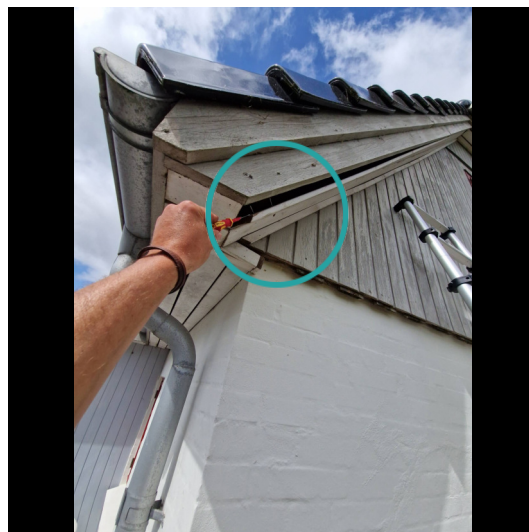
**Tag****SKADE:**

Underbeklædning i tagudhæng mangler enkelte steder lidt fastgørelse

**NOTE:**

Omfanget er på nuværende tidspunkt så begrænset, at der ikke skønnes at være nogen risiko.

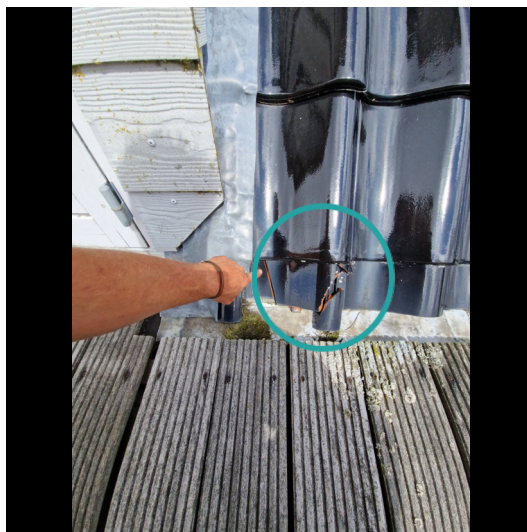
**SKADE:**

Der er skader og revner i nederste tagsten, til højre for kvisten med terrassedør

**RISIKO:**

Der er risiko for vandindtrængning og skader, på kortere sigt

## Indhent tilbud fra tagdækker

Opgaven har ikke været mulig at prissætte, det anbefales at kontakte en tagdækker med henblik på udredning af opgaven og tilbud på udbedring.

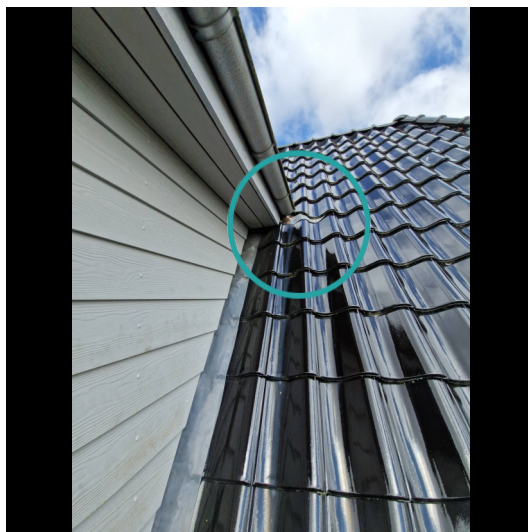
**SKADE:**

Tætning mellem skotrender og tagbelægningen er mangelfuld, over kviste

**RISIKO:**

Der er risiko for fugtskader på sigt.

## Udbedring af skade/fejl/mangler

Opgaven vurderes at kunne udbedres af en tømrer. Vi anslår, at arbejdslønnen er den største del af udbedringsomkostningen, og materialer udgør en mindre del. Det anbefales derfor at lade en tømrer udbedre opgaven på regning.

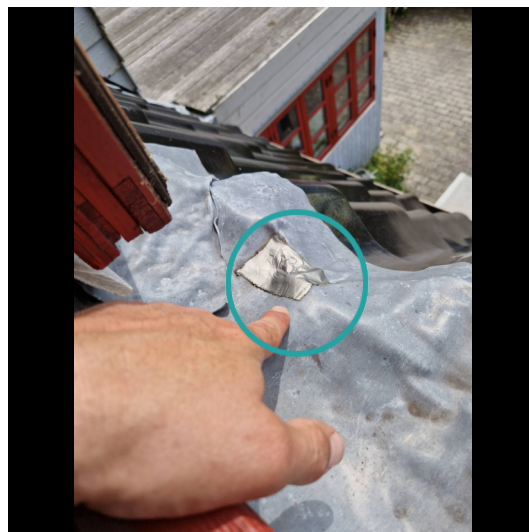
**Tag****SKADE:**

Der er lidt åbne samlinger og reparationer på inddækning under vindue i kvist samt lidt mangelfulde fuger ved kvist og omkring vindue

**RISIKO:**

Skaden kan udvikle sig over en længere årrække.

**590,00 Timepris****Udbedring af skade/fejl/mangler**

Opgaven vurderes at kunne udbedres af en blikkenslager. Vi anslår, at arbejdslønnen er den største del af udbedringsomkostningen, og materialer udgør en mindre del. Det anbefales derfor at lade en blikkenslager udbedre opgaven på regning.

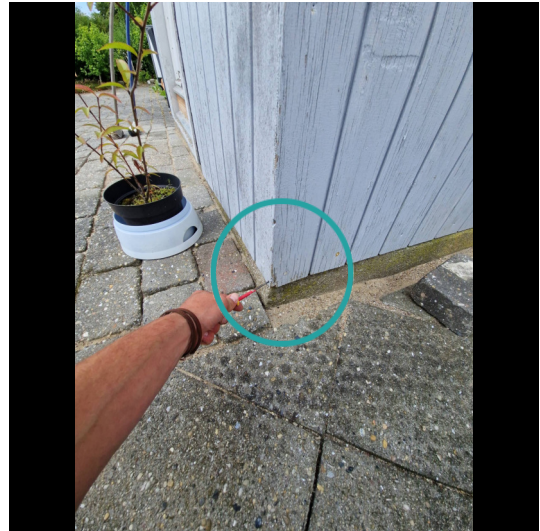
### SKADE:

Der er lidt begyndende nedbrydning nederst i træbeklædning ved vindfang/entre samt lidt åbne samlinger mod sokkel

### RISIKO:

Forholdet har medført til misfarvninger på beklædning inde i rummet Skaden kan udvikle sig over en længere årrække.

## Udskiftning af beklædning

Udbedringseksempel: Udskiftning med ny beklædning Beklædning med lister opsættes på underlag, som eksisterende.

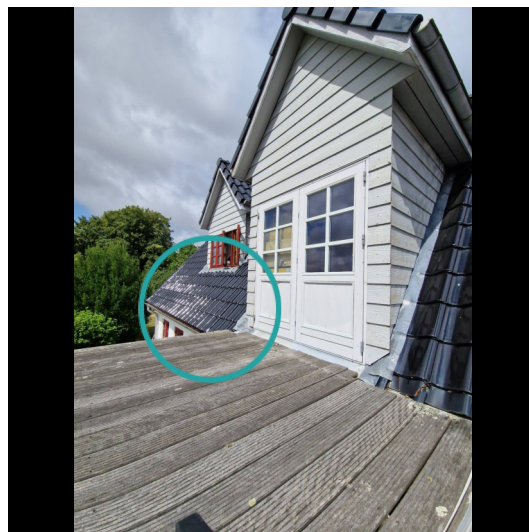
**SKADE:**

Der er ikke monteret værn rundt om tagterrassen, over vindfang

**RISIKO:**

Der er risiko for at man kan falde ned

## Eftergang/etablering af værn

Opgaven vurderes at kunne udbedres af en blikkenslager. Vi anslår at arbejdslønnen er den største del af udbedringsomkostningen og materialer udgør en mindre del. Det anbefales derfor at lade en blikkenslager udbedre opgaven på regning.

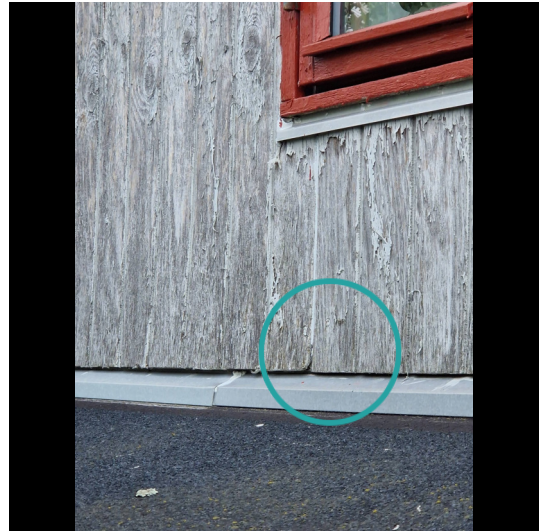
## SKADE:

Der er begyndende nedbrydning i træbeklædningen bla mod/over udestue

## RISIKO:

Det må påregnes, at forholdet vil udvikle sig på længere sigt.

## Udskiftning af beklædning

Udbedringseksempel: Udskiftning med ny beklædning Beklædning med lister opsættes på underlag, som eksisterende.

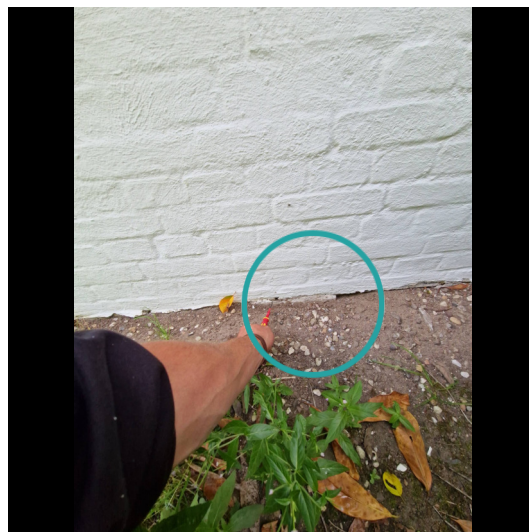
**Ydervægge****SKADE:**

Der er lidt mindre afskalninger nederst på facade/sokkel mod baghaven (mod nord)

**NOTE:**

Omfanget er på nuværende tidspunkt så begrænset, at der ikke skønnes at være nogen risiko.

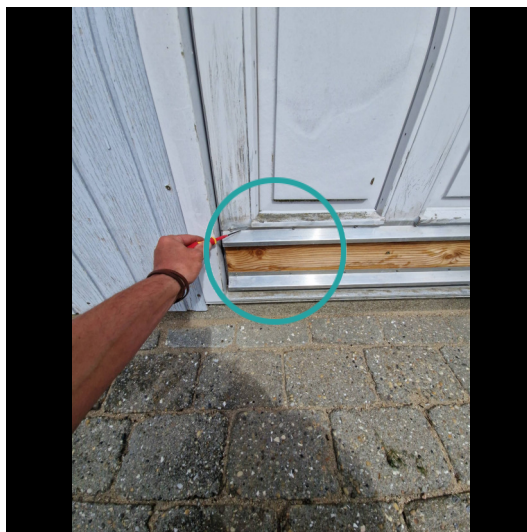
**Døre/vinduer/porte****SKADE:**

Der er nedbrydninger i hoveddør i vindfanget

**RISIKO:**

Nedbrydningen vurderes at fortsætte på længere sigt.

**2.866,00 Pr styk****Udskiftning af nedbrudt træ**

Udbedringseksempel: Udskiftning af træ. Det nedbrudte træ skæres væk og et stykke træ af samme sort og densitet tildannes nøjagtigt og indsættes i stedet for det beskadigede. Det reparerede område grundes og malebehandles på begge sider. Døren afvaskes, slibes og males en gang.

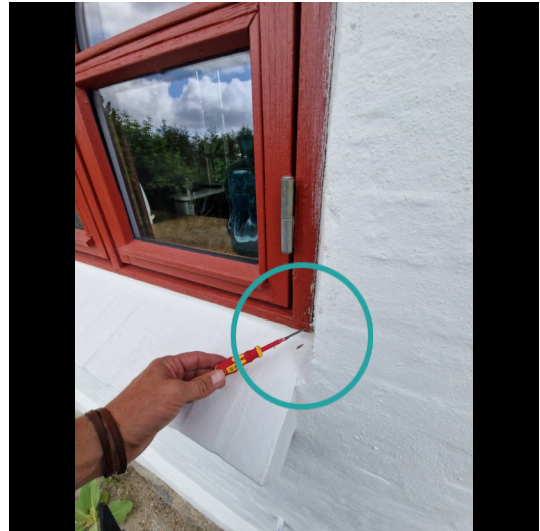
**Døre/vinduer/porte****SKADE:**

Der er lidt bløde kanter nederst ved et par vinduer bla mod forhaven

**NOTE:**

Omfanget er på nuværende tidspunkt så begrænset, at der ikke skønnes at være nogen risiko.

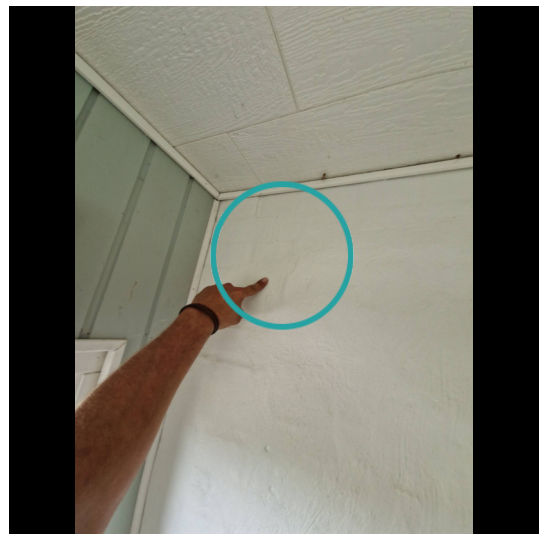
**Stueplan****SKADE:**

Der er registreret en mindre revne i væggen, til venstre for dør mod køkken alrum

**NOTE:**

Forholdet er begrænset og skønnes ikke at vil udvikle sig.

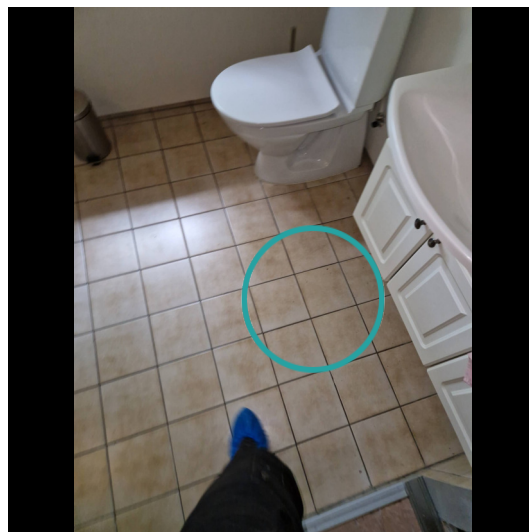
**Stueplan****SKADE:**

Der er gulvklinter med mangelfuld vedhæftning til underlaget uden for det vandbelastede område ba mod vask

**NOTE:**

Der er tale om et mindre område, som ikke er vandbelastet. Der vurderes derfor ikke at være nærliggende risiko for skader.

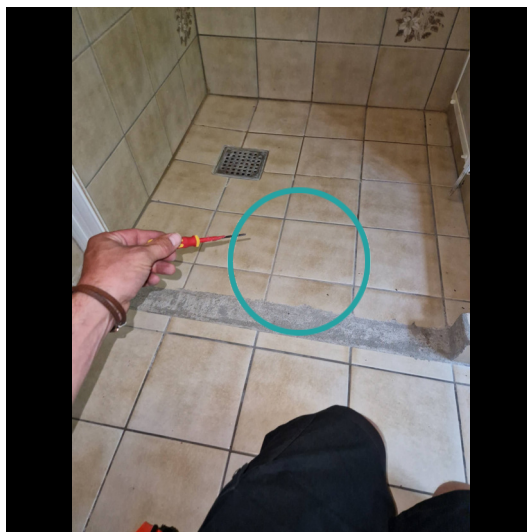
**SKADE:**

Der er revnede klinker og gulvklinker med mangelfuld vedhæftning til underlaget samt ubehandlet beton, i brusenichen.

**RISIKO:**

Der er tale om gulv med direkte vandbelastning, hvorfor der er risiko for skader på de omkringliggende konstruktioner og installationer.

**Udskiftning af klinker/fliser**

Udbedringseksempel: Udskiftning af fliser/klinker Aftagning af fliser/klinker. Underlaget rengøres omhyggeligt. Svummelag af cement og fint sand 1:1 arbejdes ind i underlaget. Afretningslag af slidlagsbeton 0-4 mm udlægges, komprimeres og afrettes, lagtykkelse 20 mm. Fleksibel fliseklæb, 3,5 kg/m<sup>2</sup>, påføres. Fliser/klinker udlægges, fuges med cementbaseret fugemasse og afrenses. I overgang væg og gulv fuges med silicone fugemasse.

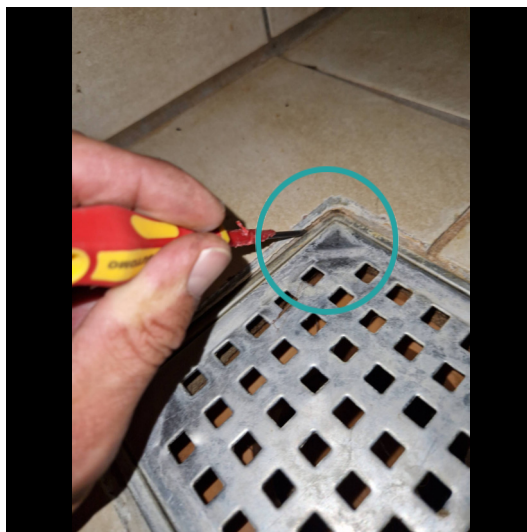
**SKADE:**

Der er defekte/revnede fuger i bruseniche omkring gulv afløb samt huller i vægfliser efter tidligere montering

**RISIKO:**

Der er tale om områder, som er direkte vandbelastede, hvorfor der er risiko for skader på de omkringliggende konstruktioner og installationer.

**Eftergang af fuger**

Udbedringseksempel: Eftergang af fuger. Eksisterende fuger udskæres. Underlaget rengøres omhyggeligt, fugesider affedtes.

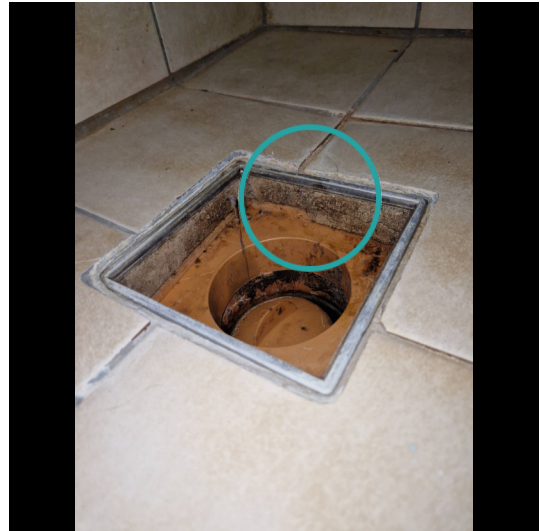
### SKADE:

Der er afstand og synlig betonkant mellem afløbsskål og rist i gulv afløb i brusenichen

### RISIKO:

Afløbet er vandbelastet fra gulvoverfladen, og der er risiko for fugtindtrængen og skader på de underliggende konstruktioner og installationer.

## Udskiftning af gulv afløb

Udbedringseksempel: Udskiftning af gulv afløb i betongulv med fliser/klinker. Afløbsskål ophugges og udskiftes med ny afløbsskål af rustfrit stål med ramme og 140 x 140 mm rist. Inkl. membranklemflange, vandlås og studse for sideindløb. Afløbsskålen tilsluttes afløbssystemet. Beton udstøbes omkring gulv afløbet til plan med eksisterende betonlag.

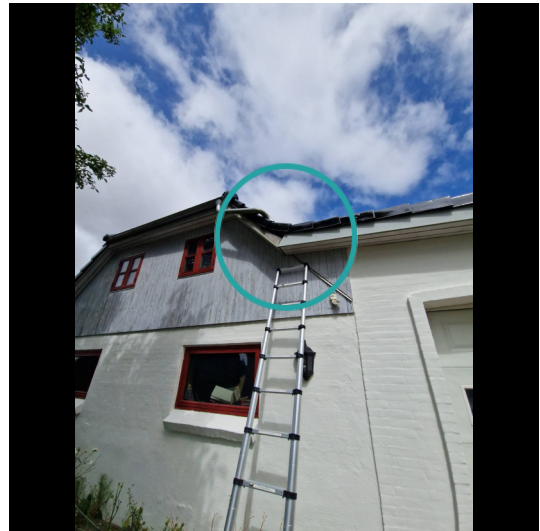
**Tag****SKADE:**

Der er et par åbninger i tagudhæng, øverst mod tagsten, ved gavl mod indkørsel

**RISIKO:**

Forholdet kan give anledning til skader, på længere sigt

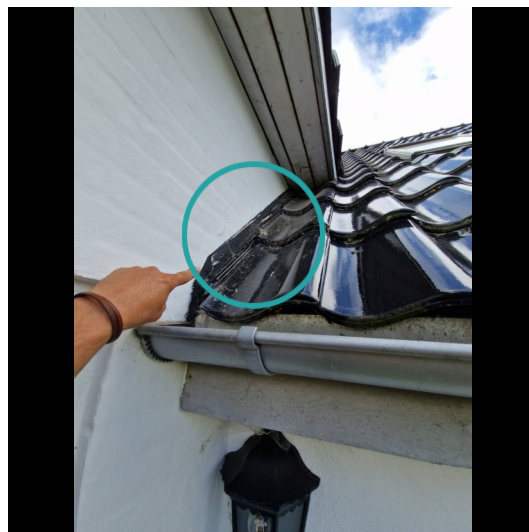
**SKADE:**

Inddækning/tætning mellem tag og murværk, er lidt mangelfuld, i området over døren til baggården

**RISIKO:**

Forholdet kan udvikle sig over en længere årrække.

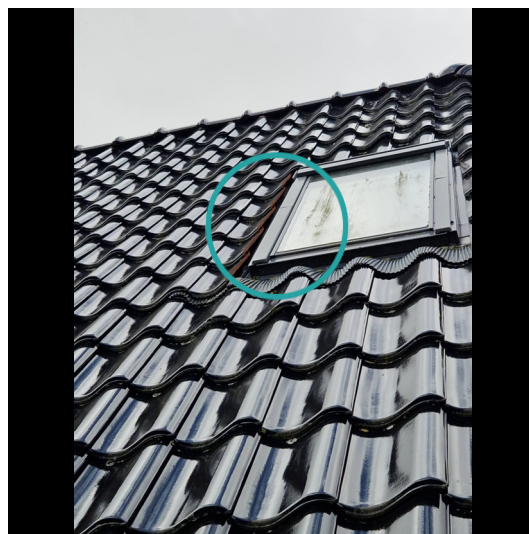
**SKADE:**

Tætning mellem tagvinduer og tagbelægningen er mangelfuld, bl.a. mod garagen

**RISIKO:**

Forholdet kan udvikle sig over en længere årrække, hvilket kan give anledning til skader.

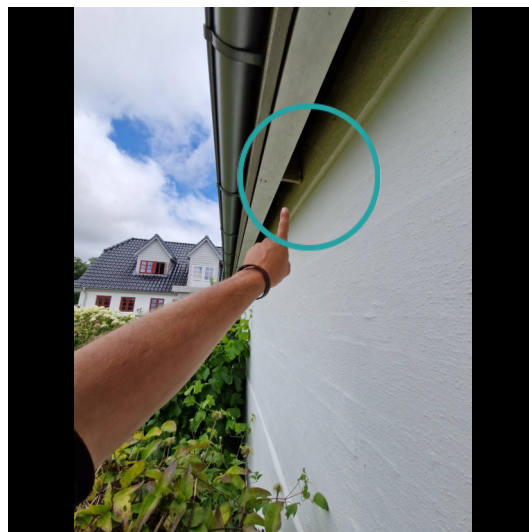
**SKADE:**

Underbeklædning i tagudhæng er lidt mangelfuldt enkelte steder bla mod forhaven

**NOTE:**

Omfanget er på nuværende tidspunkt så begrænset, at der ikke skønnes at være nogen risiko.

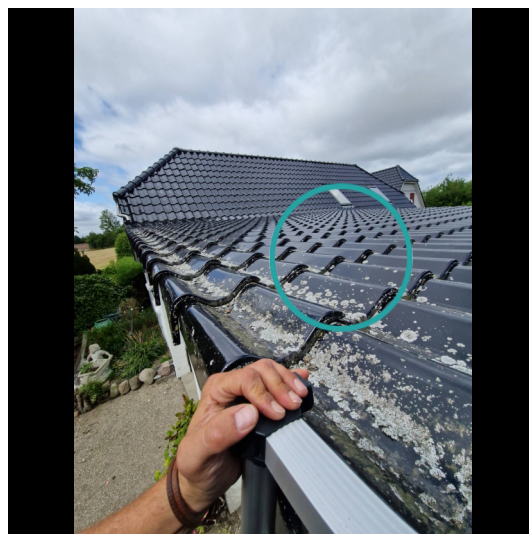
**SKADE:**

Taghældningen er mindre end foreskrevet af tagproducenten

**RISIKO:**

Forholdet skønnes at reducere levetiden af tagdækningen på længere sigt.

**NOTE:**

Under tagbelægning ses taget forsynet med tagpap

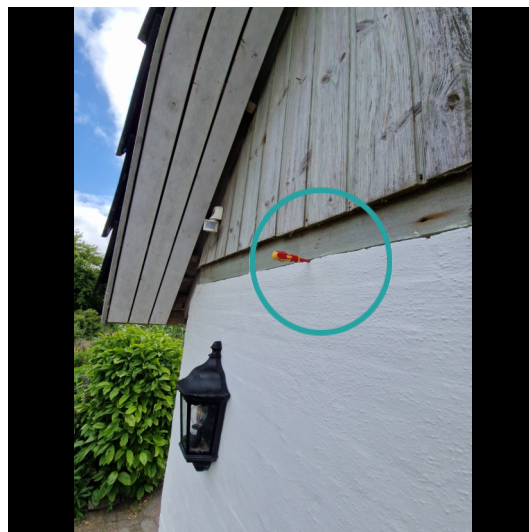
**Ydervægge****SKADE:**

Der er ikke fuget mellem øverste del af murværk og mod rem, ved gavl mod haven

**RISIKO:**

Forholdet kan udvikle sig over en længere årrække, hvilket kan føre til følgeskader.

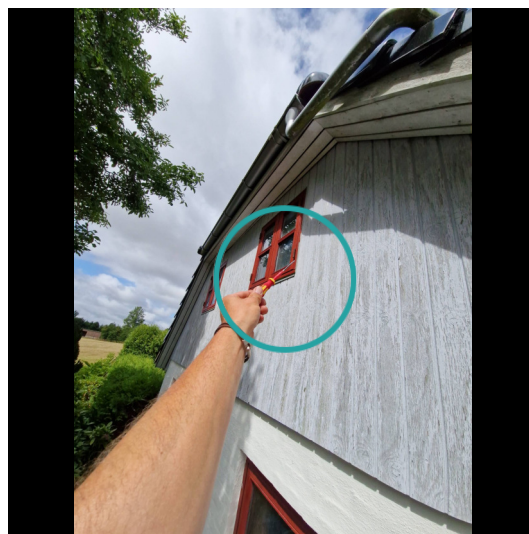
**Døre/vinduer/porte****SKADE:**

Der er enkelte punkterede termoruder, f.eks. mod indkørsel

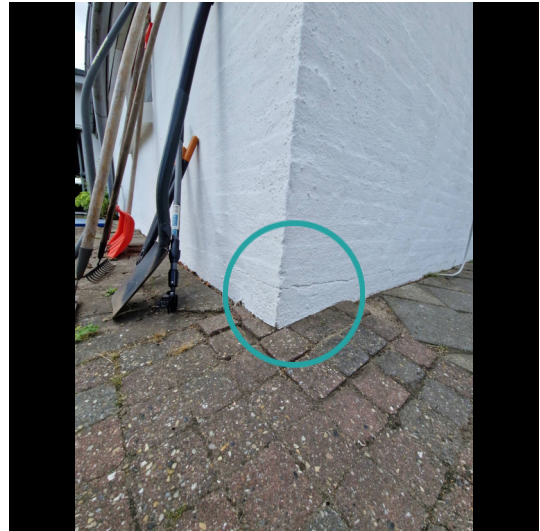
**Fundament/sokkel****SKADE:**

Der er enkelte mindre revner i sokkel bla ved hjørnet mod haven

**NOTE:**

Omfanget er på nuværende tidspunkt så begrænset, at der ikke skønnes at være nogen risiko.

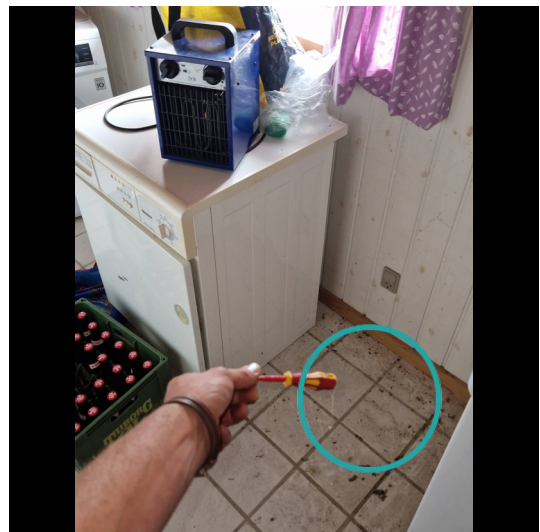
**Stueplan****SKADE:**

Der er enkelte gulvklinter med mangelfuld vedhæftning til underlaget bla mod vindue

**NOTE:**

Omfanget er begrænset og vil formentligt ikke udvikle sig.

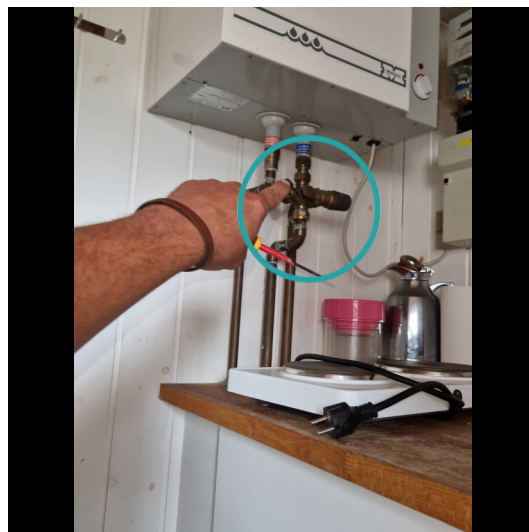
**SKADE:**

Vandvarmerens afløb fra sikkerhedsventil er ikke ført til afløb men ender i skab under vasken

**RISIKO:**

Forholdet kan give anledning til vandskader, hvis sikkerhedsventilen åbner.

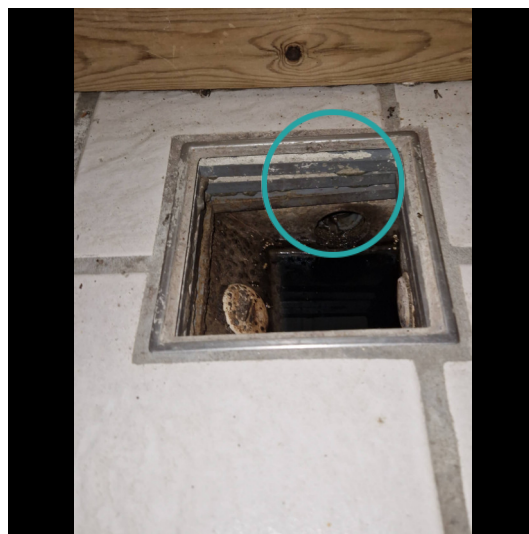
**SKADE:**

Der er monteret forhøjerrammer mellem afløbsskål og rist i gulvafløb. Gulvafløbet er ikke godkendt til forhøjerrammer

**NOTE:**

Gulvafløbet er ikke vandbelastet fra gulvoverfladen, og der skønnes derfor ikke at være nærliggende risiko for skader.

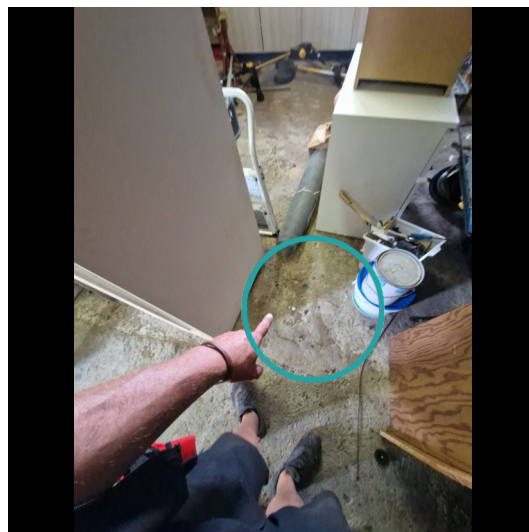
**SKADE:**

Der er afskalninger i betongulvet

**NOTE:**

Forholdet er begrænset og vil formentlig ikke udvikle sig.

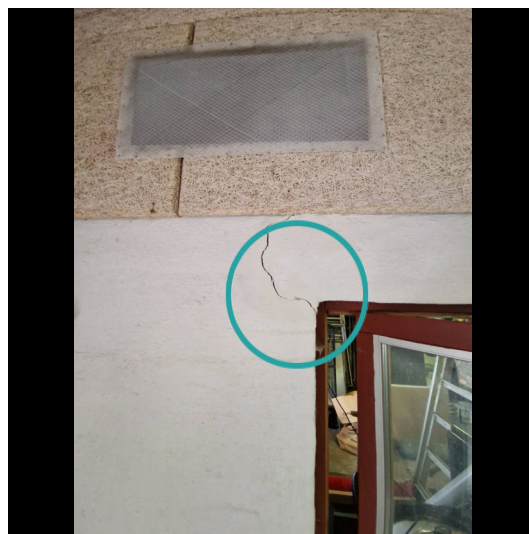
**SKADE:**

Der er registreret revner i væggen mod værksted

**NOTE:**

Forholdet er begrænset og skønnes ikke at vil udvikle sig.

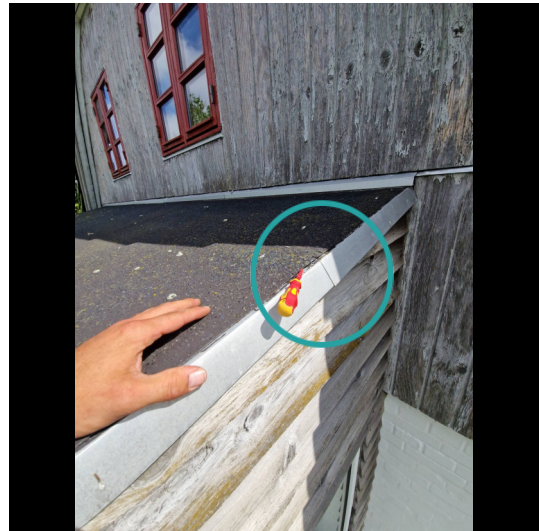
**Tag****SKADE:**

Tagbelægning er nedslidt og ses med med åbne samlinger bla ved inddækninger mod glastag

**RISIKO:**

Forholdet har medført skader på andre bygningsdele, f.eks. loftplader, på indvendig side

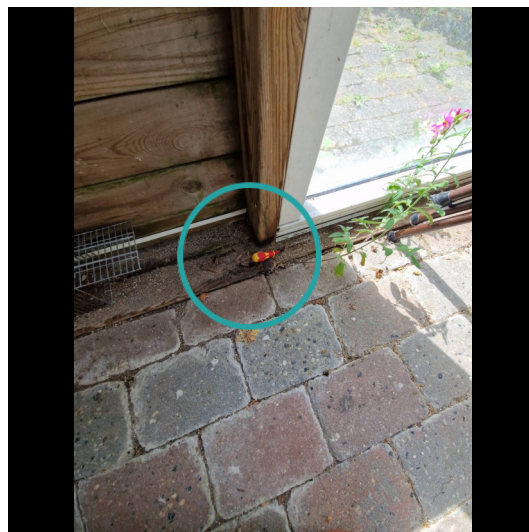
**Ydervægge****SKADE:**

Der er nedbrydning i bundrem, på indvendig side

**RISIKO:**

Det vurderes, at skaden kan udvikle sig på længere sigt.

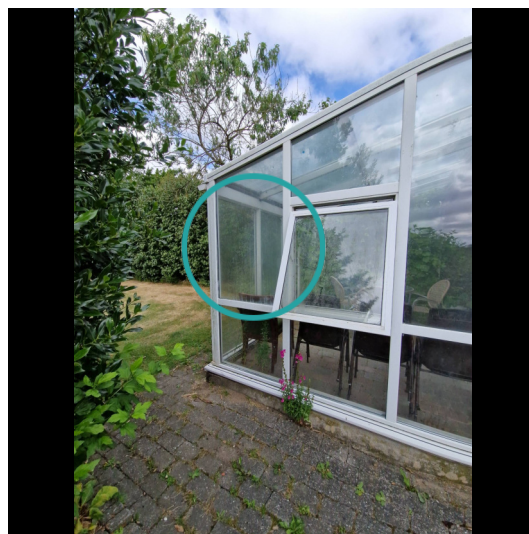
**Døre/vinduer/porte****SKADE:**

Der er flere punkterede termoruder i tag og mod haven

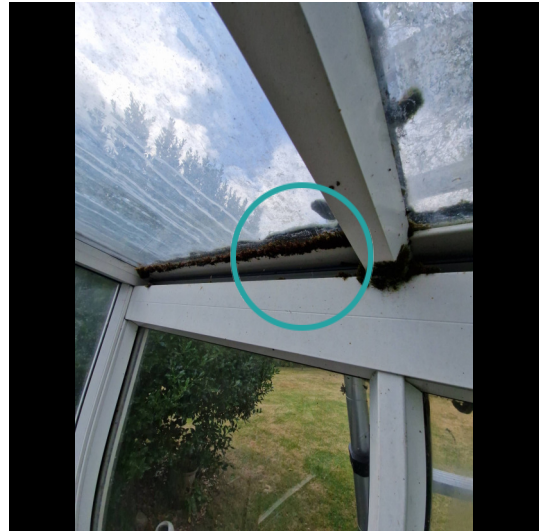
**Døre/vinduer/porte****SKADE:**

Tætningsbånd omkring ruder er formentlig lidt defekte og det vokser mos på indvendige side, ved tag/tagvinduer

**NOTE:**

Konstruktionen har henstået sådan i en længere årrække uden følgeskader, der vurderes derfor ikke at være nærliggende risiko for skade.

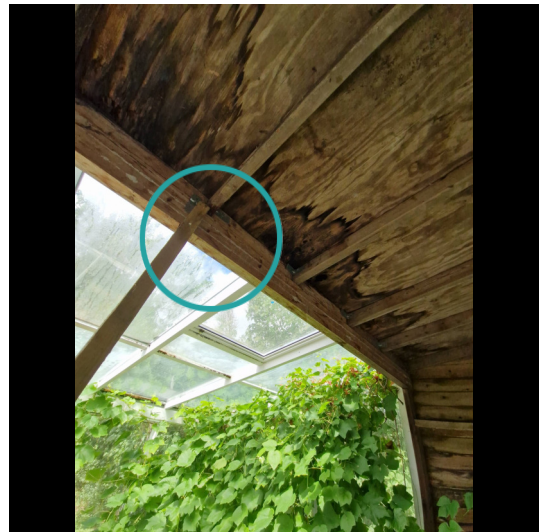
**Stueplan****SKADE:**

Der er fugtskader i loftkonstruktionen og der er opsat en midlertidig bæring/stolpe for at stabilisere taget

**RISIKO:**

Skaden kan udvikle sig over en længere årrække.
