Realsyn+ for

Moltrup Landevej 31,  
6100 Haderslev

**Bygningsoversigt**

## LITRA A - Beboelse

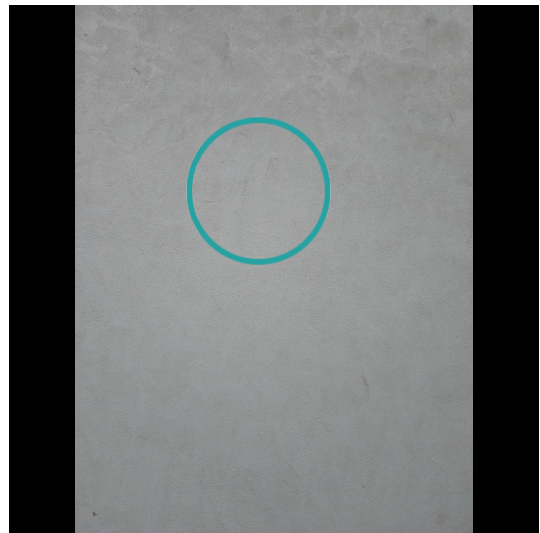
**Ydervægge****SKADE:**

Facadepuds er stedvis med revner som fx ved fordør og vestgavl

**NOTE:**

Der kunne ikke registreres følgeskader ved besigtigelsen.

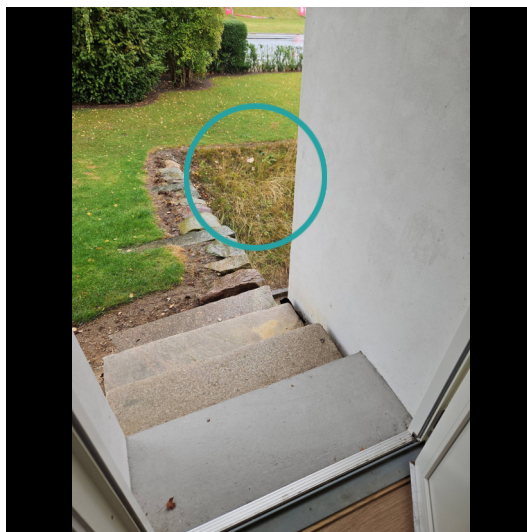
**Døre/vinduer/porte****SKADE:**

Der er ingen værn ved fordør og terrassedør ned mod kælderplan

**RISIKO:**

Der er risiko for faldulykker, og dermed personskaade.

**Eftergang/etablering af værn**

Opgaven vurderes at kunne udbedres af en blikkenslager. Vi anslår at arbejdslønnen er den største del af udbedringsomkostningen og materialer udgør en mindre del. Det anbefales derfor at lade en blikkenslager udbedre opgaven på regning.

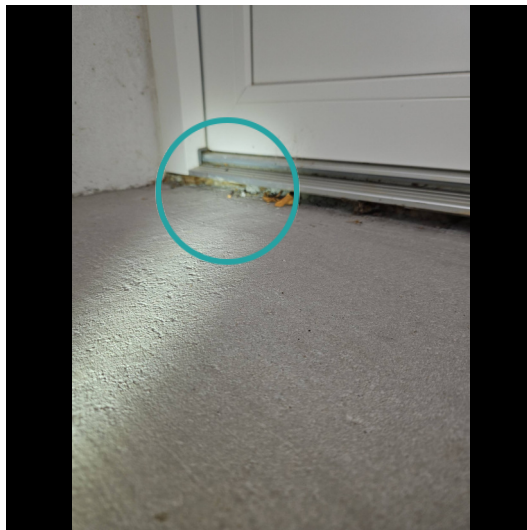
**Døre/vinduer/porte****SKADE:**

Der er ikke fuget udvendig under fordør

**RISIKO:**

Der er risiko for indtrængning af fugt, og dermed følgeskader på bagvedliggende konstruktioner.

**343,00 Pr lbm\*****Udbedring af fuger**

Udbedringseksempel: Udbedring af fuger. Kontaktflader mellem fuge og omgivende bygningsdele afrenses. Evt. udkradsning af eksisterende fuge, stopning, fugeunderlag og elastisk fuge.

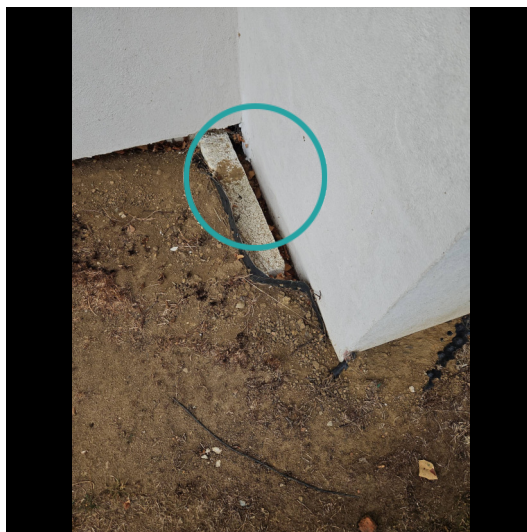
## Fundament/sokkel

Udvendige isolering- og drænplader på kælderydervægge er stedvis ikke afdækket korrekt ved terræn som fx mod nord og syd

### RISIKO:

Det kan medføre unødigt opfugtning i kælderydervæggen.

## Montering af drænplade

Udbedringseksempel: Montering af drænplade, som System Platon, iht. fabrikantens anvisninger. Uden indledende arbejde.

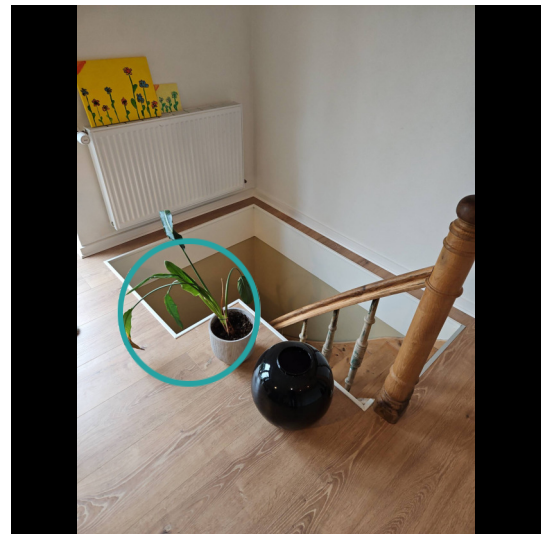
## Stueplan

Der er ingen værn ved trappe ned til kælder

### RISIKO:

Der er risiko for faldulykker, og dermed personskafe.

## Udbedring af skade/fejl/mangler

Opgaven vurderes at kunne udbedres af en tømrer. Vi anslår at arbejdslønnen er den største del af udbedringsomkostningen og materialer udgør en mindre del. Det anbefales derfor at lade en tømrer udbedre opgaven på regning.
