TILSTANDSRAPPORT
E/F NYGÅRDSVEJ 41 A-D
April 2016

Ejendomsoplysninger:

Beliggenhed: Nygårdsvej 41 A-D
Matr. nr.: 5915 Udenbys Klædebo Kvarter
Opførelsesår: 1969
Antal boliger: 47

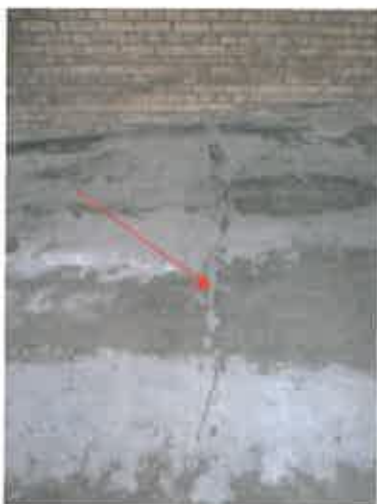
I portgennemgang er der ingen belægning, og synlig tværgående revne i betondæk.

Betonrenoveres for at hindre at skaden forværres.

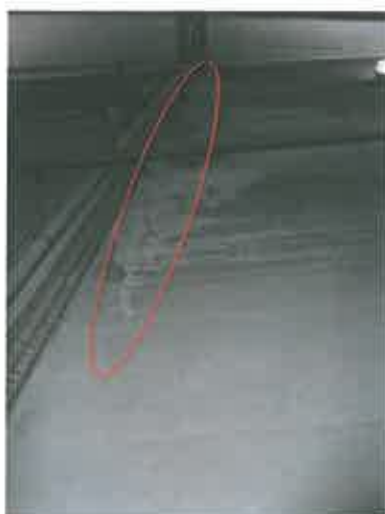
Revnen er gennemgående i dækkets fulde tykkelse,

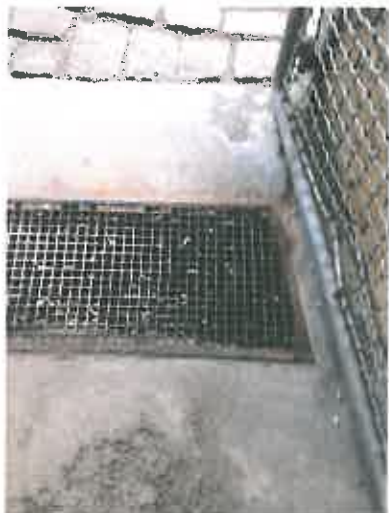
Afvandingsrist i portgennemgang tæret.

Rist skiftes til ny.
Udsparring afrenses, betonrenoveres og vandtættes

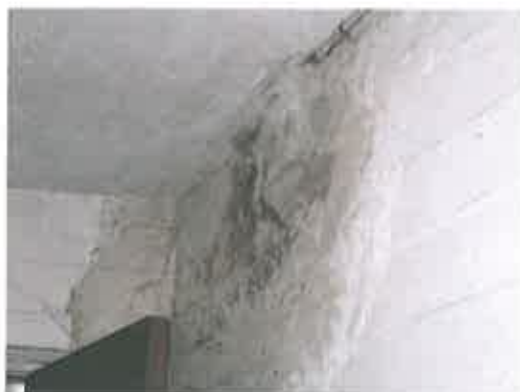
Skader har medført vandgennemtrængning i kælders

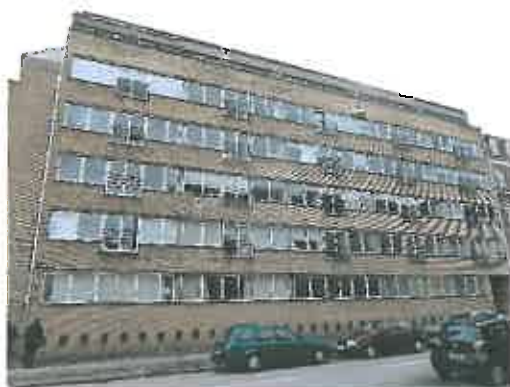
Muret facade fremstår overordnet set i god stand.

I forbindelse med stillads på ejendommen, eftergås facaden for mindre fejl og mangler.

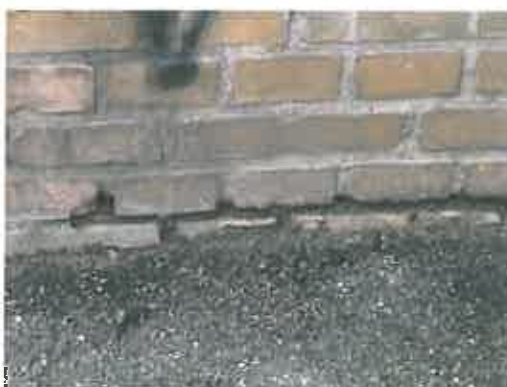
Langs terræn op til underkant af kældervinduer ses skader efter salte.

Murværk indeholder altid salte i større eller mindre grad, og saltning i vinterhalvåret forværrer problemet. Ved fordampning af fugt fra murværket, vil saltet udfældes som frie salte i hulrum eller på overflader. Hvis der ikke er plads til saltene i små hulrum (porer) vil materialerne – her fugerne – tage skade

Omfugning og løbende vedligehold.

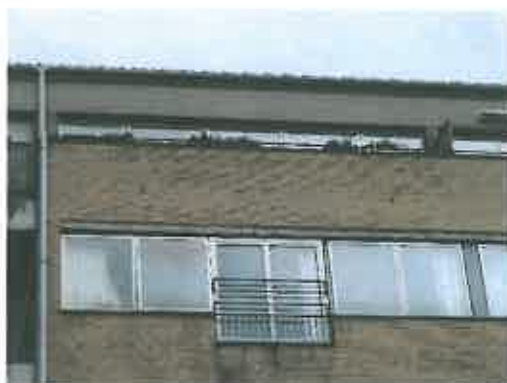
Brystningsmur ved terrasser fremstår udvaskede og i dårlig stand.

Brystningsmur er sårbar overfor opfugtning, da den har begrænset udtørring som følge af placeringen uden bagvedliggende opvarmede boliger. Dette forværres ved mangelfuld/dårlig afvanding fra afdækningssten.

Brystning skal omfuges og drypkant skal eftergås - om nødvendigt reetableres drypkant ved udfræsning i afdækningssten.

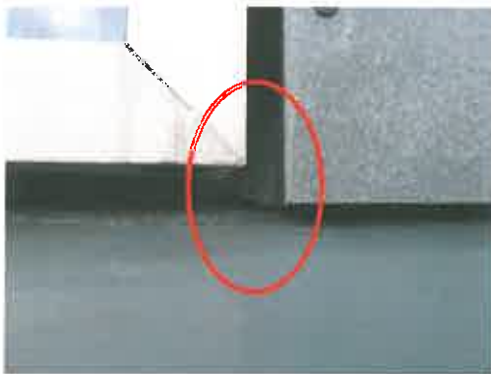
Vinduesfuger er etableret vha. fugebånd, og der kunne flere steder konstateres mangelfuld montering.

Fugebånd har normalt en levetid på op til 20 år, men både nedbrudte og løstsiddende fugebånd kan medføre utætheder, trækgener, varmetab og indtrængning af vand i bagvedliggende materialer og konstruktioner.

De skal eftergås og om nødvendigt udskiftes i forbindelse med øvrige stilladskrævende arbejder

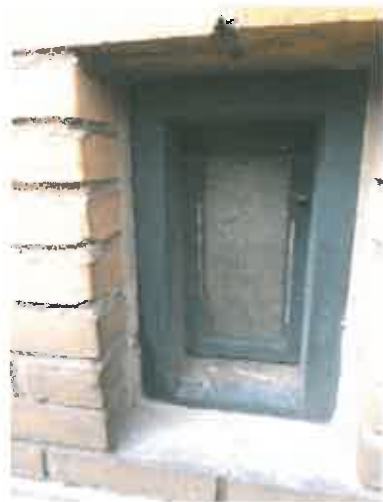
Kældervinduer fremstår med enkelte rådskader uden afgørende betydning for holdbarheden.

Det anbefales at disse malerbehandles inden for 0-2 år.

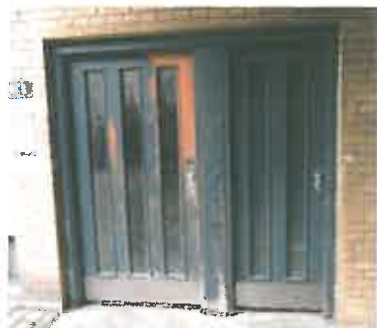
- 4.3 **Hovedtrappedøre:**
Eksisterende hovedtrappedøre er 2-fløjede trædøre. Dørene er nedslidte og malerbehandling påkrævet.
- Det anbefales at disse malerbehandles inden for 0-1 år.
- 40

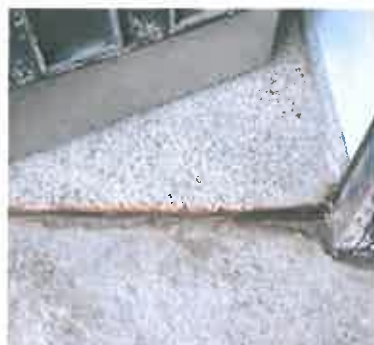
Anslagsliste i bund af dør er rusten.

Vil på sigt medføres skade på terrazzobelægning i indgangsparti. Bør udskiftes – synlig reparation i terrazzo må påregnes

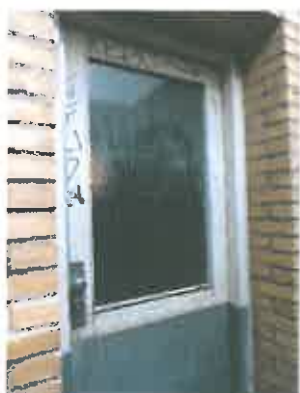
- 4.4 **Kældertrappedøre:**
Dørene er nedslidte, men fungerer

Almindelig vedligeholdelse

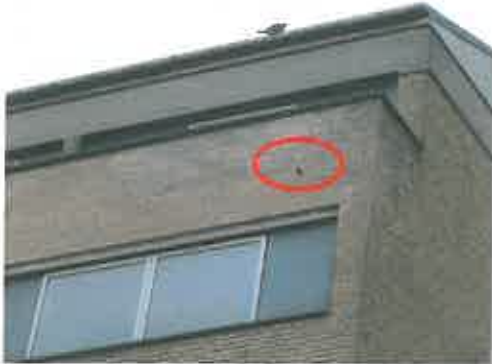
Afløb fra tagterrasse synes indstøbt i etageadskillelse, hvilket hindrer en tilstrækkelig inspektion og vedligehold.

Der er efterfølgende monteret udspyr som overløb.

Disse sikrer alene mod opstuvning i lejligheder i tilfælde af tilstoppede afløb.

Det anbefales at der udarbejdes en plan for foring af skjulte nedløbsrør fra terrasser, for at imødegå evt. utætheder i dæk.

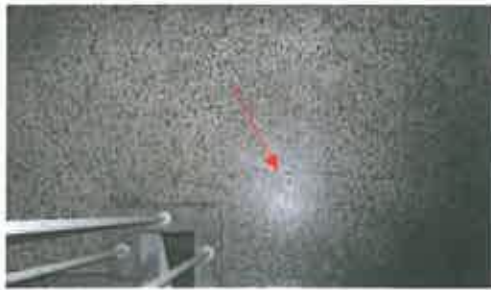
Enkelte revnedannelser i terrazzo

Der er sandsynligvis tale om revner som følge af bevægelser i elementsamlinger – kun af kosmetisk betydning.

Ingen arbejder på nuværende tidspunkt, men revnerne bør observeres løbende.

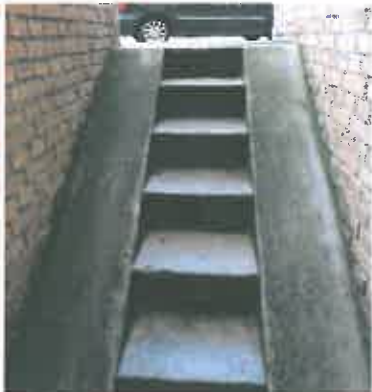
Udvendig trappe til kælder er udført i beton, og fremstår stedvis med kantskader og almindelig overflade-nedbrydning.

Overflader eftergås og udbedres vha. betonreoveringsprodukt.

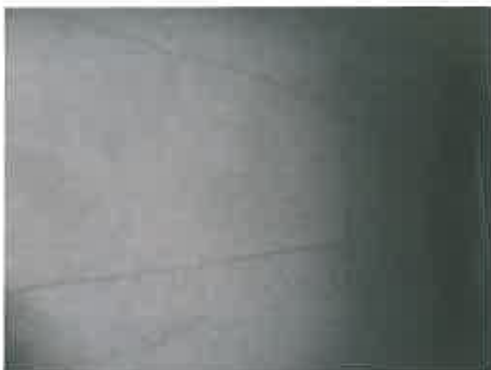
Generelt i god stand, med enkelte revnedannelser i underside af dæk.

Ingen arbejder på nuværende tidspunkt, men revnerne bør observeres løbende. Ved evt. forværring, bør årsag fastlægges og betonreovering igangsættes..

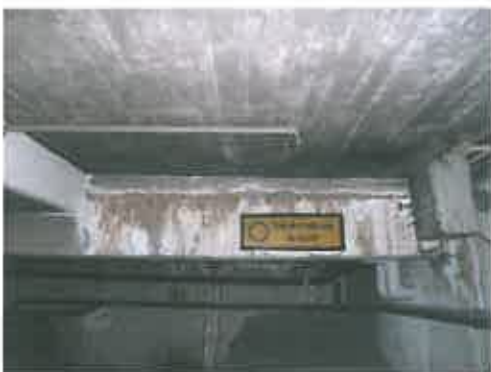
Generelt i god stand, men med tydelig vandgennemtrængning under højbed

For at undgå nedbrydning af betondæk, bør utæthed lokaliseres og tætnes. Om nødvendigt nedlægges højbedet.

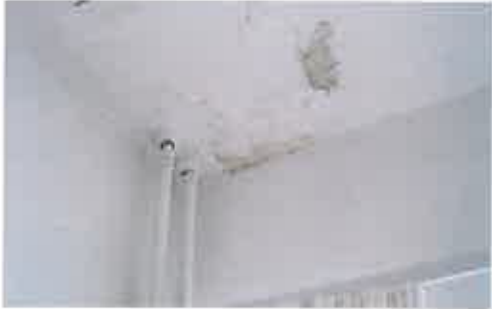
10.2 <u>Varmefordelende anlæg:</u>		
2-strengs radiatoranlæg udført med strengreguleringsventiler.	Almindelig løbende vedligeholdelse.	
Er på 5.sal ført i dæk under terrasser, hvilket hindrer vedligehold, med deraf følgende risiko for vandskader og øgede udgifter til udbedring.	Det bør overvejes at ændre rørtilslutning på 4.sal, således rør i stedet føres synligt under loft.

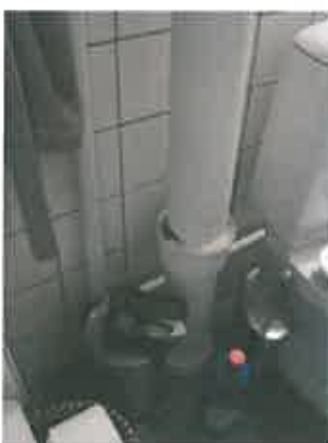
Der blev flere steder observeret overfladetæring – særligt i samlinger.

Der er meget vigtigt at faldstammerne udskiftes igennem etageadskillelsen, da der ofte opstår utætheder netop der. Hvis faldstammen bliver utæt i gennemføringen giver det ofte betydelige følgeskader.

Udskiftning af gennemføringer er ofte behæftet med store følgeomkostninger, og det anbefales derfor, er der i stedet udarbejdes en plan for foring af faldstammer.

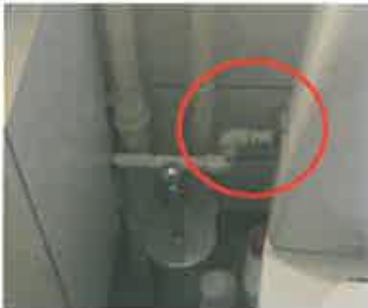
Vandledninger ses i rimelig stand i de undersøgte lejligheder. Der ses dog enkelte steder med begyndende tæring omkring samlinger.

Det er oplyst, at flere beboere har problemer med vandtryk pga. tilstoppede ledninger.

Det anbefales at der udarbejdes en plan for udskiftning af stigstreng.
