Realsyn+ for

Søholm 17,
6100 Haderslev

Bygningsoversigt

Dato for besigtigelse: 05-03-2026

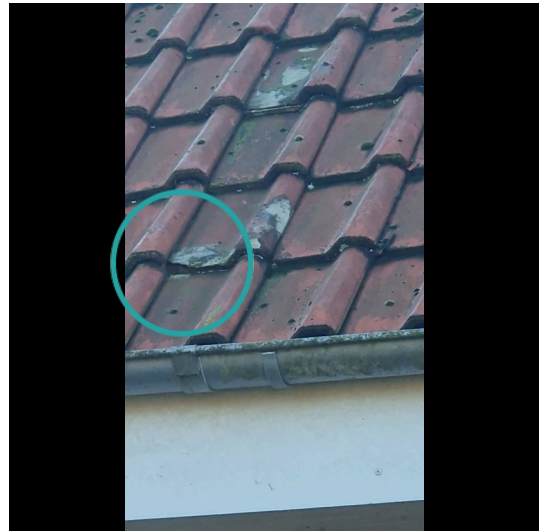
Tag

Tagsten og rygningsten har frostskaeder, afbræk og afskalninger samt tætningsbånd er delvis udfaldene. Det ses mest mod nord

Der er risiko for at skaden kan udvikle sig på længere sigt.

Montering af rygningsten

Udbedringseksempel: Montering af rygningsten evt. lagt i mørtel/kit.

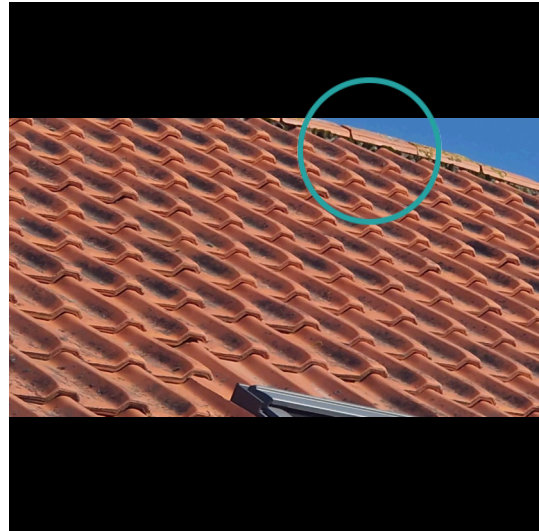
Tag

Tætning ved rygning fremstår i områder med revner, forholdet er konstateret fra syd

Omfanget er på nuværende tidspunkt så begrænset, at der ikke skønnes at være nogen risiko.

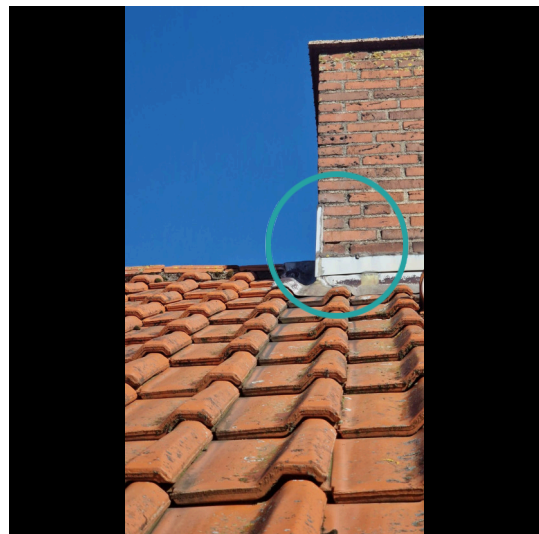
Tag

Skorstenen fremstår med lidt udfaldne fuger

Forholdet er p.t. begrænset, men kan på længere sigt udvikle sig.

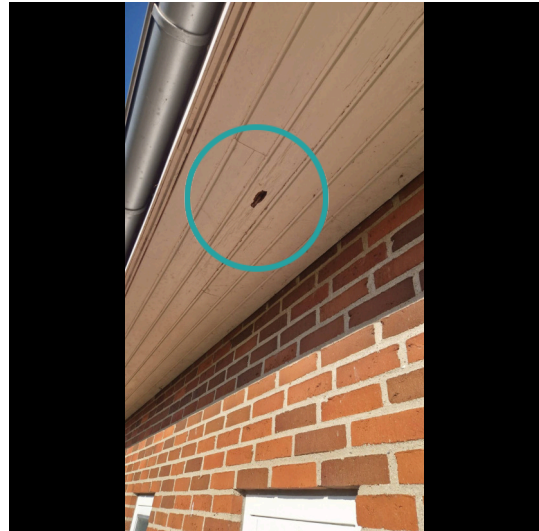
Tag

Udvendigt træværk ved og omkring tag har påbegyndende nedbrudt træ. Forholdet er konstateret i underbrædder mod syd

Det vurderes, at skaden kan udvikle sig på længere sigt.

Eftergang/udskiftning af udhængsbrædder

Udbedringseksempel: Eftergang af udhængsbrædder af træ under tagudhæng. Beklædning af hølvede brædder 5. sortering - kvinta. Langs facader opsættes brædderne på undersiden af udhængsspær.

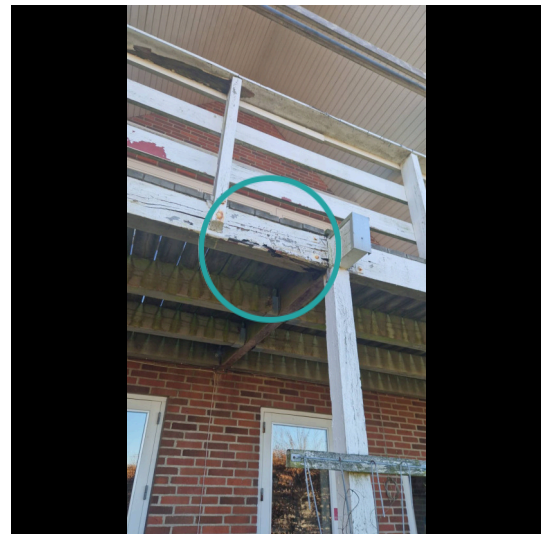
Ydervægge

Der er nedbrydning i altanens bjælker under terrassebrædder samt begyndende i værn ved fastgørelser

Der er risiko for styrkesvækkelse i konstruktionen, og der er dermed risiko for personskade.

Udbedring af skade/fejl/mangler

Opgaven vurderes at kunne udbedres af en maler. Vi anslår at arbejdslønnen er den største del af udbedringsomkostningen og materialer udgør en mindre del. Det anbefales derfor at lade en maler udbedre opgaven på regning.

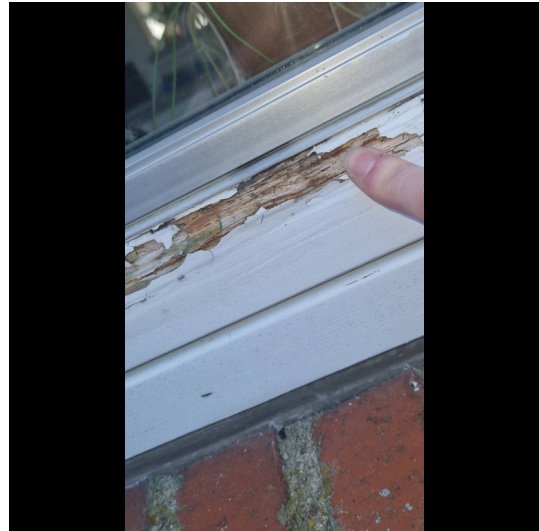
Døre/vinduer/porte

Der er nedbrydning i vinduer mest mod øst

Nedbrydningen vurderes at fortsætte på længere sigt.

Udskiftning af nedbrudt træ

Udbedringseksempel: Udskiftning af nedbrudt træ. Det nedbrudte træ skæres væk og et stykke træ af samme sort og densitet tildannes nøjagtigt og indsættes i stedet for det beskadigede. Det reparerede område grundes og malebehandles på begge sider. Det udskiftede træværk afvaskes, slibes og males en gang.

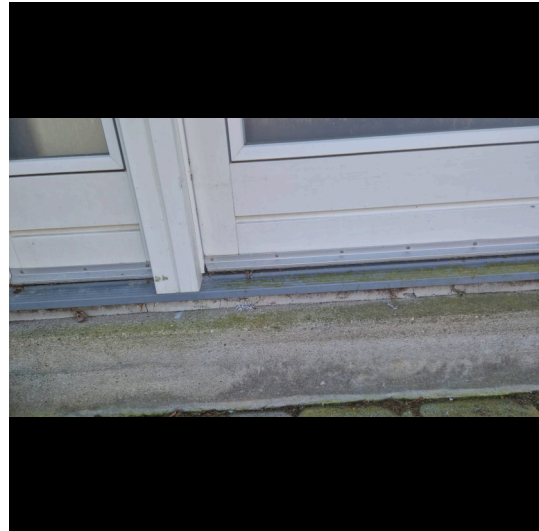
Døre/vinduer/porte

Fuger omkring døre og vinduer har mistet elasticiteten og er revnede i overfladen især ved stort altanparti mod vest og entredør mod nord

Der er risiko for fugtindtrængen og skader på de underliggende/bagvedliggende konstruktioner på længere sigt.

Eftergang af fuger

Udbedringseksempel: Eftergang af fuger. Kontaktflader mellem fuge og omgivende bygningsdele afrenses. Udrensning/udkradsning af eksisterende fuge, stopning, fugeunderlag og elastisk fuge.

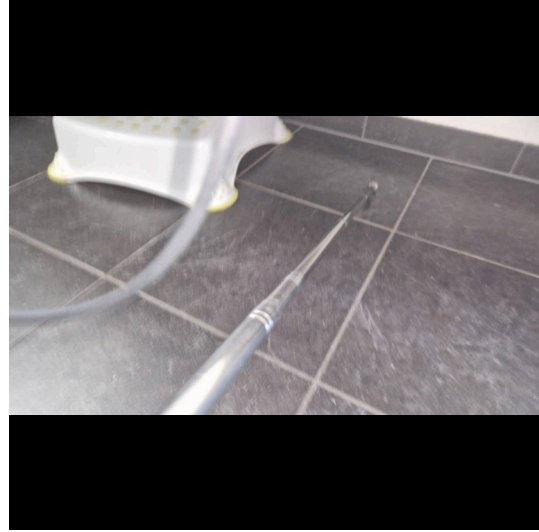
**Stueplan****SKADE:**

Der er gulvklinter med mangelfuld vedhæftning til underlaget under håndvask

Der er tale om et mindre område, som ikke er vandbelastet. Der vurderes derfor ikke at være nærliggende risiko for skader.

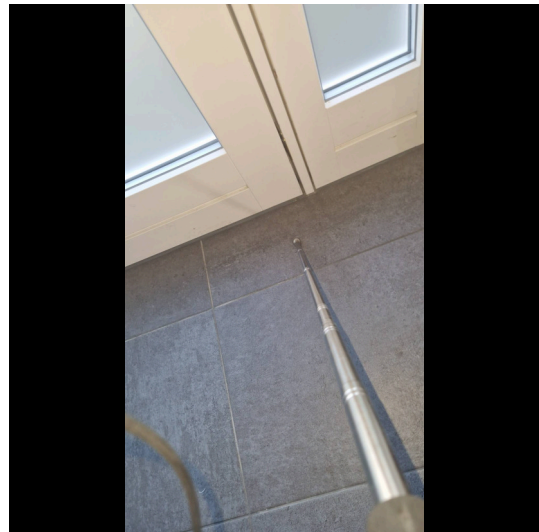
**Stueplan****SKADE:**

Der er gulvklinter i et mindre omfang med begrænset vedhæftning til underlaget, og er konstateret ved yderdør i bryggers og entre

Det vurderes ikke, at skaden vil udvikle sig yderligere.

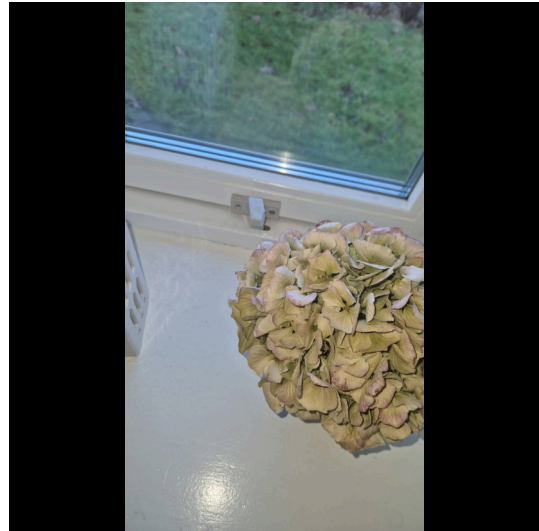
**Stueplan****SKADE:**

Håndtag på flere vinduer er brækket

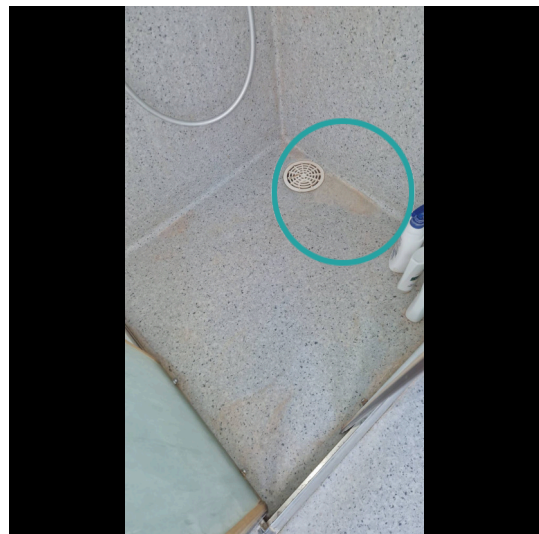
**1. sal****SKADE:**

Der er ikke alle steder tilstrækkeligt fald mod gulv afløb i bruseniche

Det kan medføre, at der står vand på gulvet efter brug og giver lidt øget vedligeholdelse (evt. brug af svaber).

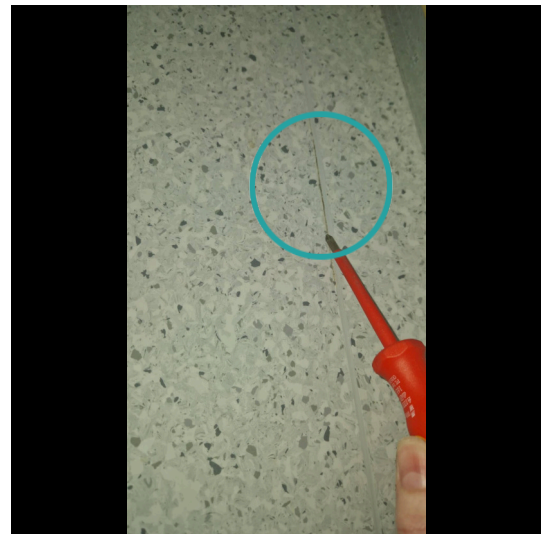
1. sal

Vinylbelægningen på vægge har begyndende slip i svejsesamlinger

Det skønnes at forholdet vil udvikle sig på længere sigt.

Området er ikke voldsomt vandpåvirket i det område.

Udbedring af vinyl-/linoleumsgulv

Udbedringseksempel: Udbedring af gulvbelægning. Gulv af fuldpartles med spartelmasse. Skridsikker vinylbelægning, bredde 2,0 m, tykkelse 2 mm, som Tarkett type Granit Safe T, pålægges med færrest mulige samlinger under hensyntagen til den anvendte banebredde. Belægningen fuldklæbes til underlag med speciallim. Efter limning tromles belægningen og samlingerne svejses med indfarvet tråd, så gulvet bliver fugefrit.

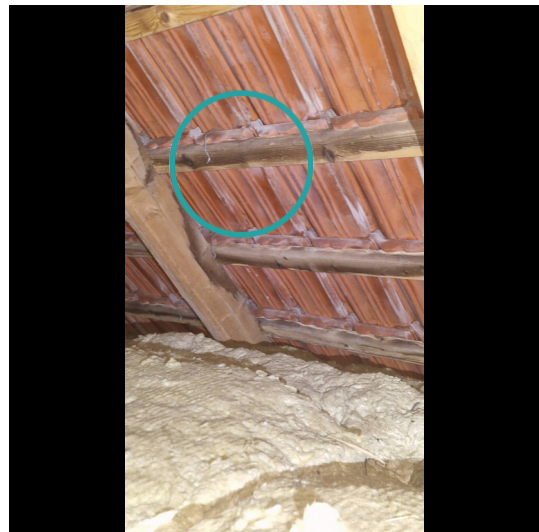
1. sal

Der er spor af fugt på spær og lægter mest mod nord

Forholdet vurderes at skyldes naturlige sæsonbetonede opfugtninger. Der skønnes ikke at være nærliggende risiko for skader.

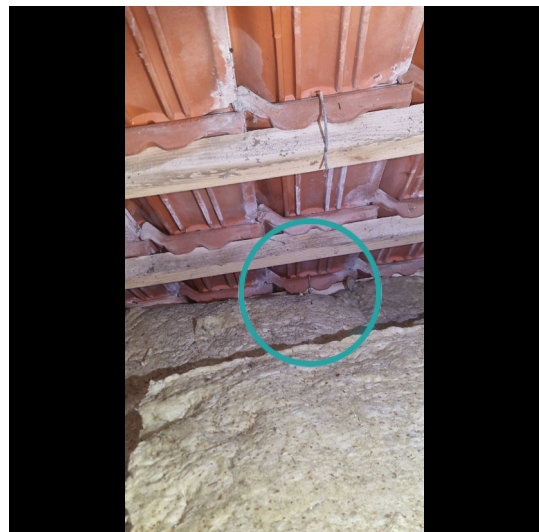
1. sal

Ventilationen langs skråvægge skønnes under dagens normer

Der er dog ikke tegn på skade efter nu mange år, hvorfor der ikke skønnes nærliggende risiko for følgeskader.

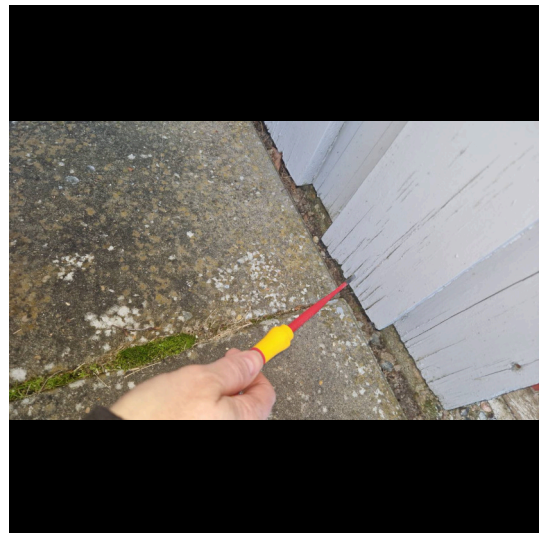
**Ydervægge****SKADE:**

Træbeklædningen er nedbrudt mod terræn mest mod syd

Det vurderes, at skaden kan udvikle sig på længere sigt.

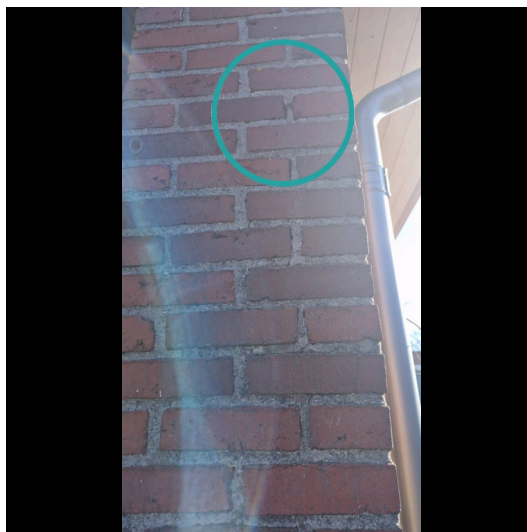
**Ydervægge****SKADE:**

Der er mindre defekte fuger i murværk og skadede sten mest på læmur mod sydvest og ved entredør mod nord

Omfanget er på nuværende tidspunkt så begrænset, at der ikke skønnes at være nogen risiko.

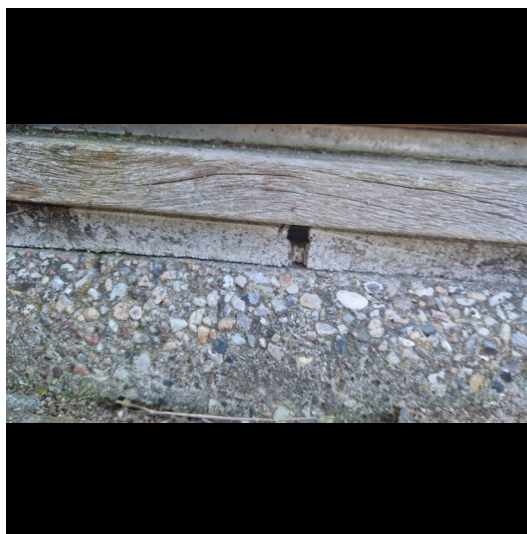
**Døre/vinduer/porte****SKADE:**

Fuger omkring dør mod garage har mistet elasticiteten og med hul, mod vest

Det vurderes, at skaden kan udvikle sig på længere sigt.

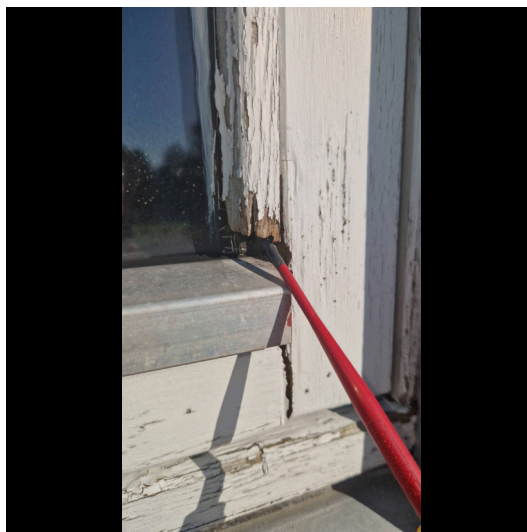
**Døre/vinduer/porte****SKADE:**

Der er nedbrydning i glaslister på vindue mod syd

Nedbrydningen vurderes at fortsætte på længere sigt.

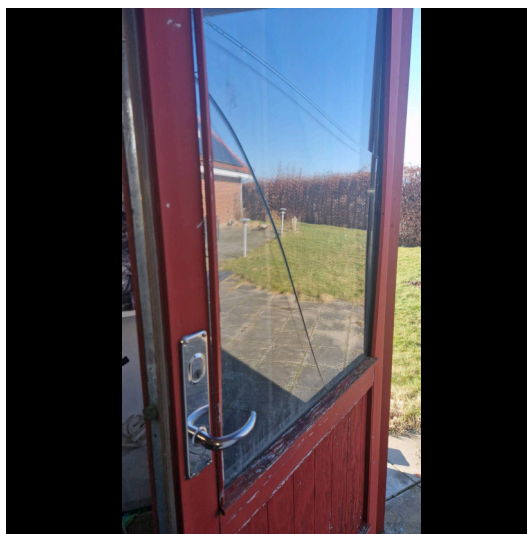
**Døre/vinduer/porte****SKADE:**

Dør i/mod garage har delamineringer og punkteret revnet rude

Omfanget er på nuværende tidspunkt begrænset, hvorfor der kun skønnes mindre risiko for skadeudvikling.

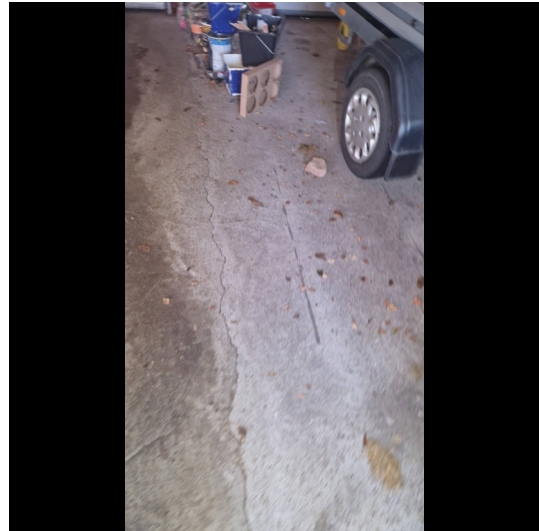
Stueplan

Der er flere revner i betongulvet bl.a. midt på gulv

Forholdet er begrænset og vil formentlig ikke udvikle sig.

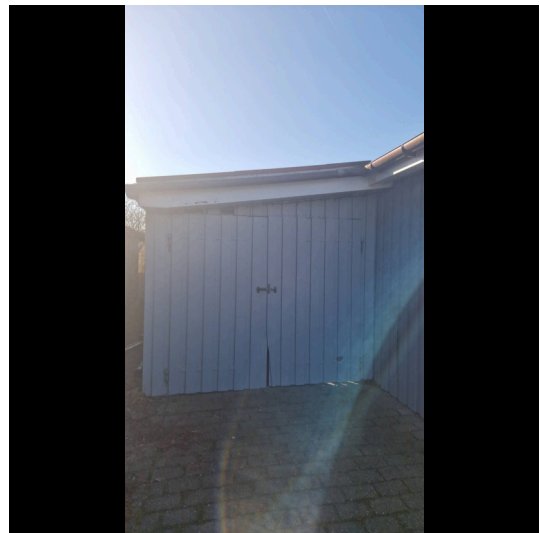
**Tag****SKADE:**

Taghældningen er mindre end foreskrevet af tagproducenten

Her er tale om en åben konstruktion, der var ikke tegn på skade ved besigtigelsen.

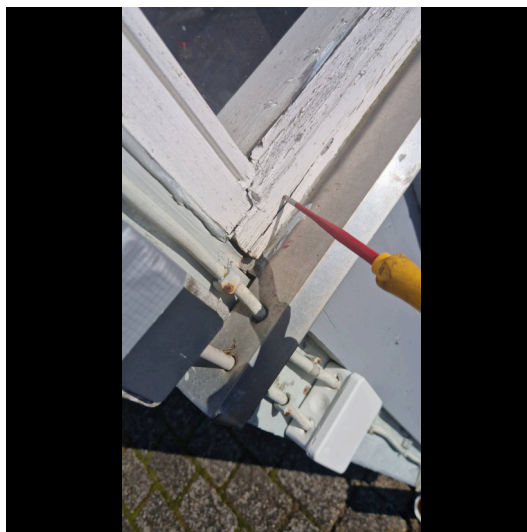
**Døre/vinduer/porte****SKADE:**

Der er nedbrydning i vinduerne mod syd

Nedbrydningen vurderes at fortsætte på længere sigt.
