Realsyn+ for

Grønnevej 101,  
2830 Virum

Dato for besigtigelse: 17-08-2026

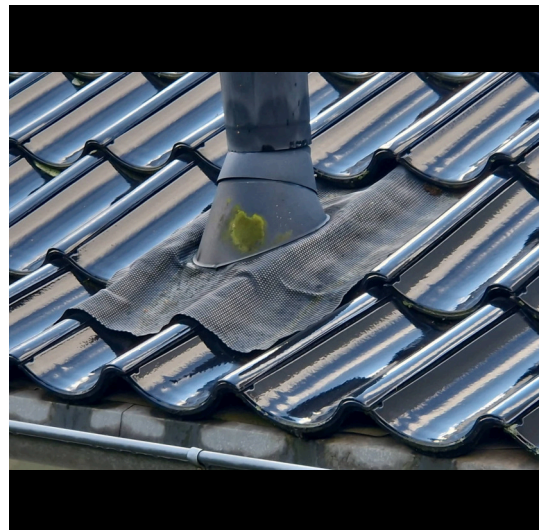
**Tag****SKADE:**

Inddækning omkring stålskorsten er af typen der ikke kan tåle UV-stråler og fremstår med nedslidning i overfladen. Desuden slipper inddækningen de omkringliggende tagsten

Dette gør, at gummibelægningen udenpå metalgitteret mørner, og slides af ved vind og vejr, hvilket vurderes at kunne give utætheder på længere sigt.

**Eftergang af skorstensinddækning**

Udbedringseksempel: Inddækningen eftgås/bankes på plads med gummi hammer til det er plant over tagbelægningen. Det forudsættes at inddækning er intakt. Max skorstens dimensioner 900 x 900 cm.

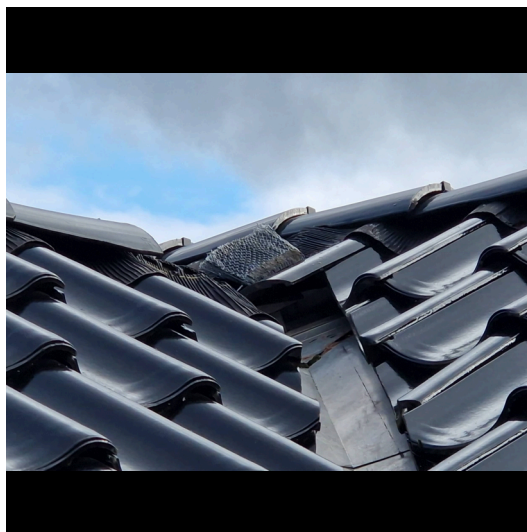
Ved tagryg, hvor de to skotrender mødes i den oprindelige del, forekommer det dels, at der mangler en rygningsssten, dels at der er en tagsten, der er gledet lidt ned. I samme område ses der defekte inddækninger, der slipper/mangler tæthed

Forholdet kan fortsat udvikle sig, og der er nærliggende risiko for skader på andre bygningsdele.

## Udskiftning af skotrende

Udbedringseksempel: Udskiftning af skotrende. Tagbelægningen langs med skotrende nedtages.

Skotrendebræddeunderlag nedtages. Skotrendeunderlag udføres af ru pløjede brædder, kantlægter i dimension som øvrige taglægter. Brædderne sømmes til spær. Skotrende af zink 12, snit 500 mm, monteres.

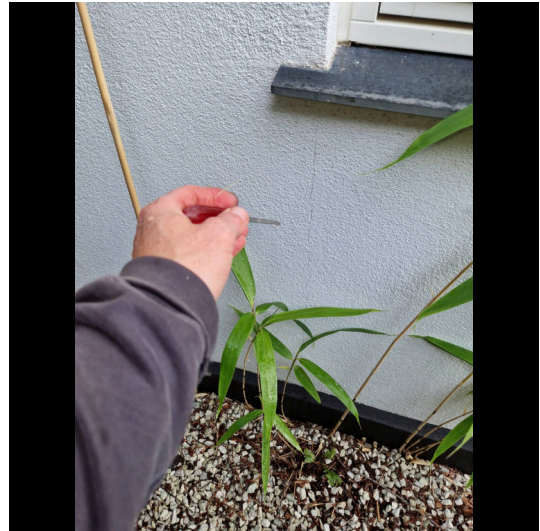
Ydervægge har enkelte, mindre revner. Et eksempel på dette ses under vindue i den østlige ende af sydfacaden

Nævnte revne er af begrænset størrelse – mindre bevægelse over en længere årrække vil givet forekomme – også efter evt. reparationer. Denne type revner er ikke unormale.

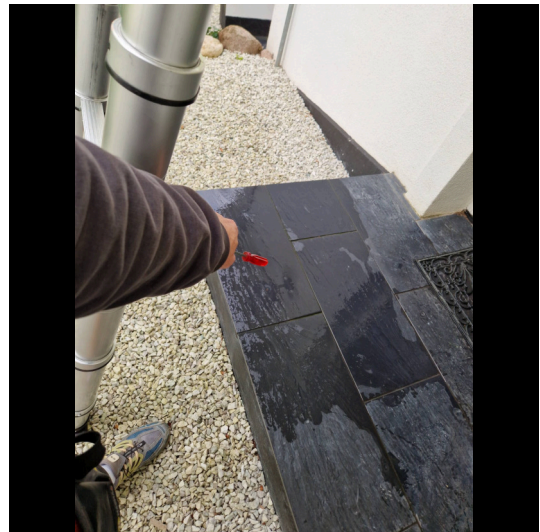
Den yderste hjørnekinke til venstre på trappesten foran hoveddøren fremstår med begrænset/manglende vedhæftning

Omfanget er på nuværende tidspunkt så begrænset, at der ikke skønnes nærliggende risiko for skade.

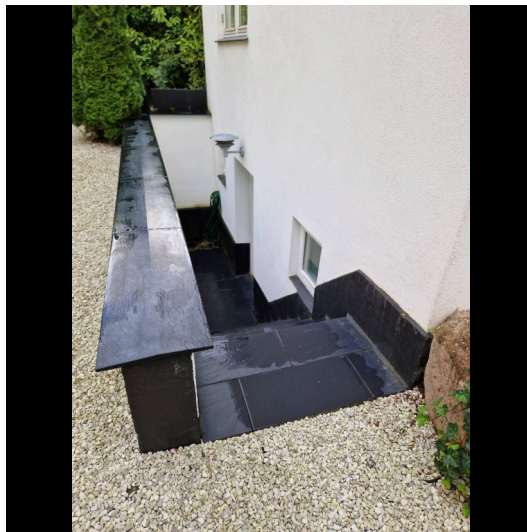
Værn/murværk omkring kælderskakten mod nord er ikke højt nok

Forholdet giver risiko for faldulykker/personskade.

**650,00 Timepris****Eftergang/etablering af værn**

Opgaven vurderes at kunne udbedres af en blikkenslager. Vi anslår at arbejdslønnen er den største del af udbedringsomkostningen og materialer udgør en mindre del. Det anbefales derfor at lade en blikkenslager udbedre opgaven på regning.

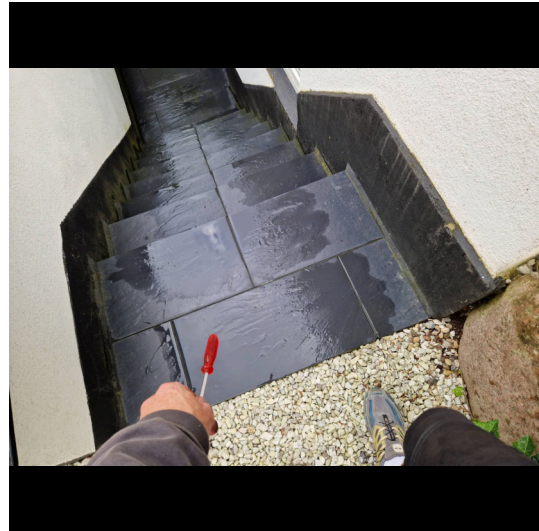
Flere af klinkerne på terrasser mod vest fremstår med svigtende vedhæftning og enkelte revner samt defekte fuger. Derudover er der flere klinker på det øverste trin og i bunden af kælderskanten fremstår med begrænset/manglende vedhæftning

Forholdet skønnes fortsat at udvikle sig på længere sigt.

**Udskiftning af klinker på trappetrin**

Udbedringseksempel: Defekte klinker på udvendig trappetrin af beton. Armeringsjernene er ubeskadigede.

Udskiftning af klinker trappetrin. Klinker på trappetrin afhugges, betonlaget afrenses og forbehandles. Naturklinker, som Korzilius Natur, udlægges på trappetrin. Klinkerne fuges med cementbaseret, frost- og vandfast fugemasse, som Alfix Cerafill 10 colour, og afrenses. Forudsættes at trinstørrelsen er 40 cm x 120 cm eksl. evt respos.

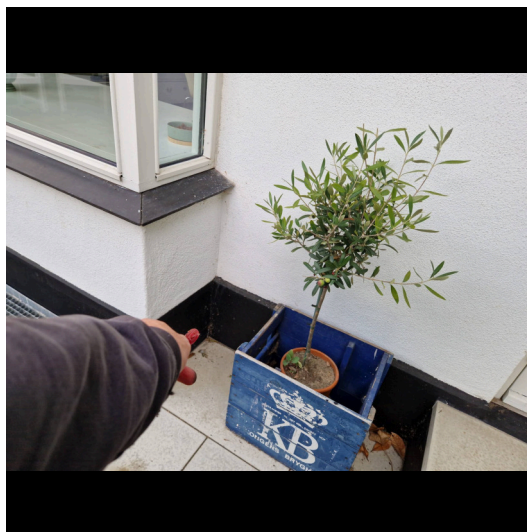
Sokkelpuds er i områder revnet og har mangelfuld vedhæftning til underlaget, f.eks. omkring karnap mod øst og i sokkel omkring kældersakten mod nord

Omfanget er på nuværende tidspunkt så begrænset, at der ikke skønnes nærliggende risiko for skade.

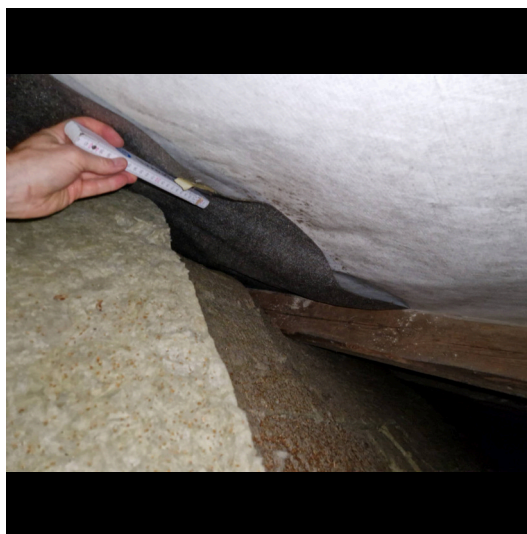
Isolering er ført helt ud mod undertag lige nord for loftlem, og blokerer derfor for ventilationen. Der ses lidt misfarvninger på undertaget i det pågældende område

Konstruktionen har henstået sådan i en længere årrække uden tegn på nævneværdige følgeskader. Der vurderes derfor ikke at være nærliggende risiko for skadesudvikling.

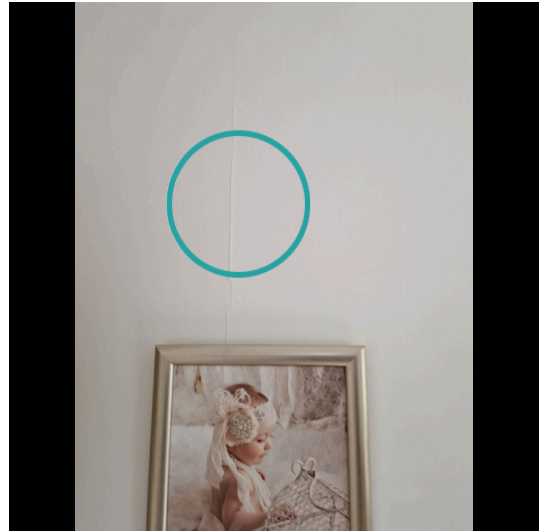
Der er registreret enkelte revner i vægge, f.eks. til højre for brændeovn i stuen samt i skillevæg til højre for dør i værelse mod sydøst

Forholdet er begrænset og skønnes ikke at vil udvikle sig.

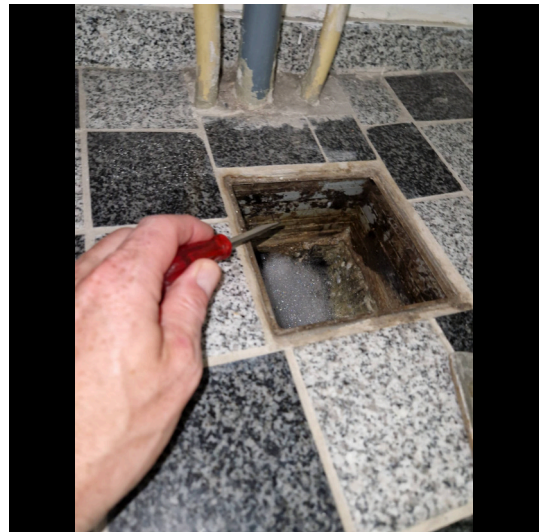
Der er monteret for mange forhøjerrammer mellem afløbsskål og rist i gulv afløb under håndvask

Gulv afløbet er ikke vandbelastet fra gulvoverfladen, og der skønnes derfor ikke at være nærliggende risiko for skader.

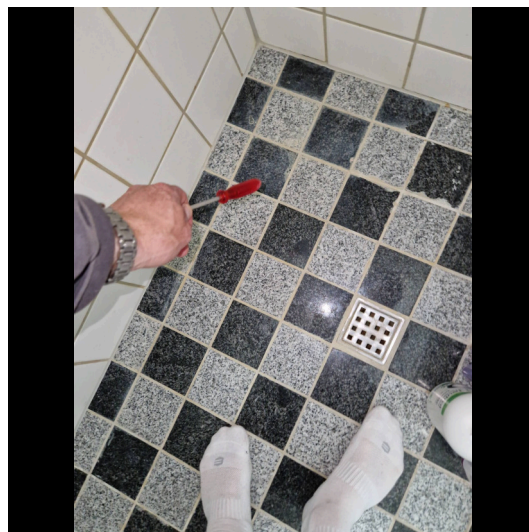
Der er gulvklinker og vægfliser med mangelfuld vedhæftning til underlaget i brusenichen. Desuden er der fugeslip/enkelte huller i den elastiske hjørnefuge ved gulv ligeledes i brusenichen

Der er tale om gulv og væg med direkte vandbelastning, hvorfor der er risiko for skader på de omkringliggende konstruktioner og installationer.

## Udskiftning af klinker/fliser

Udbedringseksempel: Udskiftning af klinker/fliser og vådrumsbehandling. klinker/fliser aftages. Underlaget rengøres omhyggeligt. Gulvet vådrumsbehandles. Der skal anvendes et komplet system til vandtætning med produkter fra samme godkendelse. Overflader primes og forsegles i hjørner, omkring rørgennemføringer og ved overgang væg/gulv. Heldækkende tætningsmasse påføres. Gulvklinker udlægges, fuges og afrenses. I hjørner, og i overgang væg og gulv samt omkring sanitære installationer fuges med elastisk, vådrums siliconefugemasse.

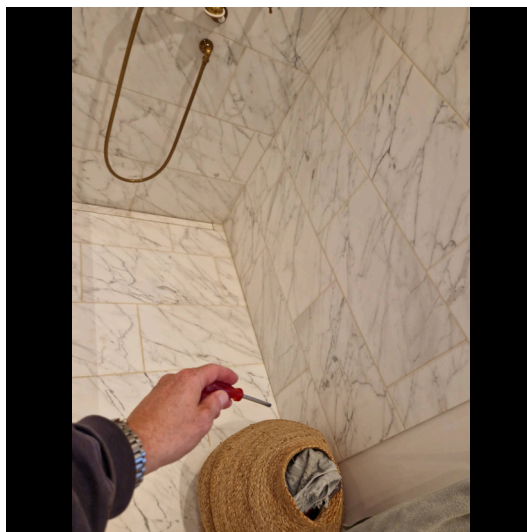
Der er en mindre revne i bunden af vægflise (ved opkant) til brusenichen og derudover er der fugeslip omkring hjørnefuge langs ydervæggen ligeledes i brusenichen

Der er tale om gulv og væg med direkte vandbelastning, hvorfor der er risiko for skader på de omkringliggende konstruktioner og installationer.

## Udskiftning af klinker/fliser

Udbedringseksempel: Udskiftning af fliser/klinker og vådrumsbehandling. fliser/klinker aftages. Underlaget rengøres omhyggeligt. Gulvet vådrumsbehandles. Der skal anvendes et komplet system til vandtætning med produkter fra samme godkendelse. Overflader primes og forsegles i hjørner, omkring rørgennemføringer og ved overgang væg/gulv. Heldækkende tætningsmasse påføres. Vægfliser opsættes, fuges og afrenses. I hjørner, og i overgang væg og gulv samt omkring sanitære installationer fuges med elastisk, vådrums siliconefugemasse.

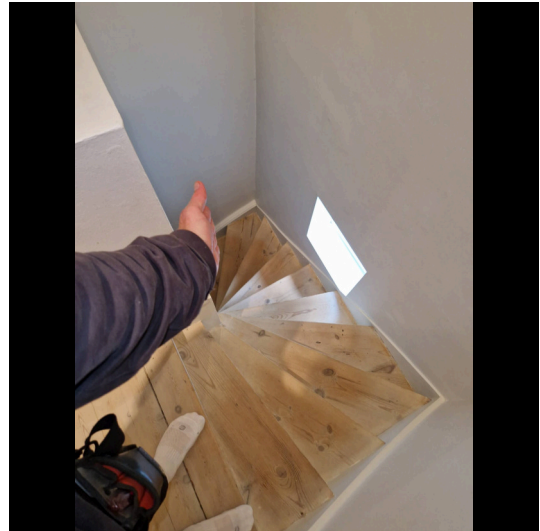
Der er ikke udført håndliste langs den indvendige trappe mellem stue- og kælderetage

Der er risiko for faldulykker og dermed personskaade.

**Montering af værn m. håndliste**

Udbedringseksempel: Montering af værn/håndliste.

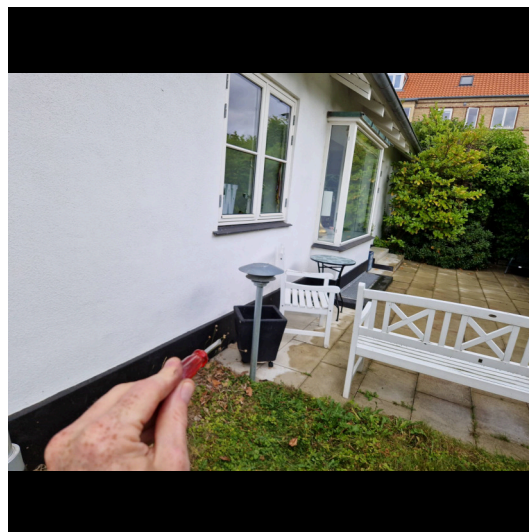
Udluftningsventil til krybekælder er i kontakt med terræn, hvilket ses et enkelt sted til venstre for karnap mod øst

Der er risiko for bl.a. overfladevands- og smeltevandsindtrængning, hvilket kan give skade på bagvedliggende / tilstødende konstruktioner.

**Sænkning/ændring af terræn**

Udbedringseksempel: Sænkning/ændring af hældning på terræn ved bygning. Eksisterende belægning optages og evt. grusunderlaget afrømmes. Råjord afrømmes og bortkøres. Terræn afrettes og det afrømmede grus udlægges, afrettes og komprimeres. Afretningslag af velgradueret bakkemateriale udlægges, kornkurve 0-8 mm, hvorefter overfladen aftrækkes nøjagtigt med ledere og retskinne, så terrænet får fald min. 1:50 på de første 3 m væk fra bygningen. Eksisterende belægning udlægges i lige flugter.

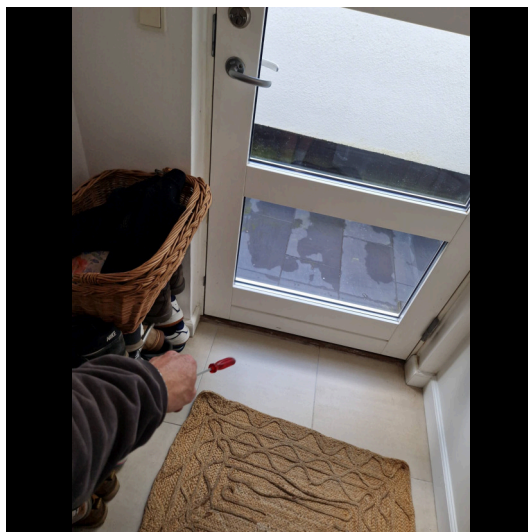
Der er stedvis gulvklinter med mangelfuld vedhæftning til underlaget, f.eks. i trapperum, foran kælderdøren i gangen samt i bryggers og i det disponible rum mod sydøst

Omfanget er begrænset og vil formentligt ikke udvikle sig.

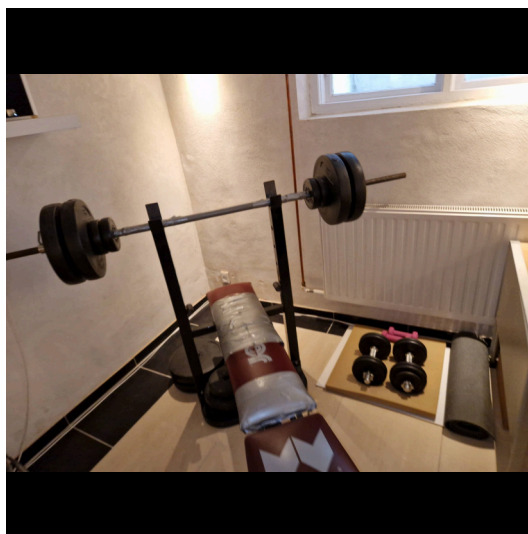
Der er fugtopstigning og fugtgennemtrængning i kældervægge samt lidt afskallet puds

Omfanget er på nuværende tidspunkt så begrænset, at der ikke skønnes nærliggende risiko for skade. Opstigende og indtrængende grundfugt i ældre kældervægge er almindeligt forekommende.
