Visuel Elinstallations Rapport for

Sydbanen 6,  
6093 Sjølund

# VISUEL ELINSTALLATIONS RAPPORT

TÜV SÜD  
Johanne Møllers Passage 1, 3  
1799 København

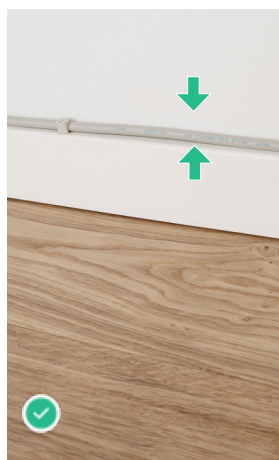
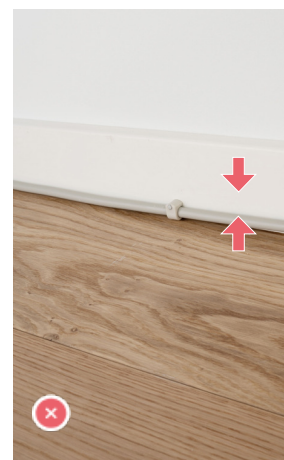
#### Skade nr. 4

Kabler eller rør er ikke beskyttet mod mekanisk overlast (slag, træk, vrid o.lign.).

Der er ikke ydet tilstrækkelig beskyttelse, imod fysiske påvirkninger af kabler. Risikoen for brand vurderes som lav.

Kabler eller rør med kabler, skal placeres således at der ikke er risiko for beskadigelse via fysiske påvirkninger. Hvis, kabler eller rør med kabler i, er placeret uhensigtsmæssigt, så der er risiko for unødigt beskadigelse, skal ...

Billedeksempel på lignende skade
