Realsyn+ for

Øksenbjergvej 20A,  
st. 5700 Svendborg

**Bygningsoversigt**

## LITRA A - Beboelse

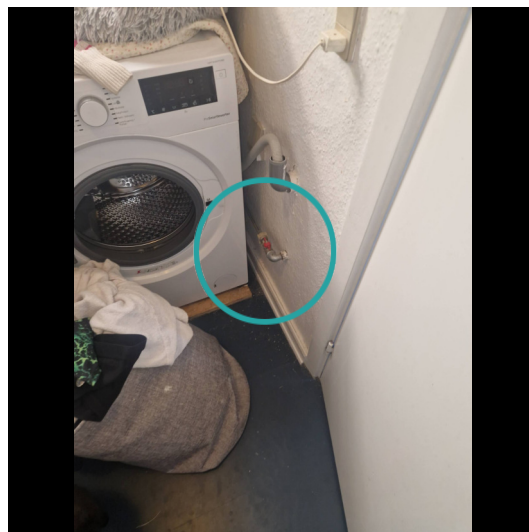
Der er risiko for galvanisk tæring

Det vurderes, at skaden kan udvikle sig på kortere sigt.

**Udskiftning af rør**

Udbedringseksempel: Udskiftning af rør, galvaniseret. Der lukkes for vandet og installationen tømmes i fornødent omfang for vand. Vandrør, nedtages og bortkøres. Nyt rør, galvaniserede, sømløse gevindrør.

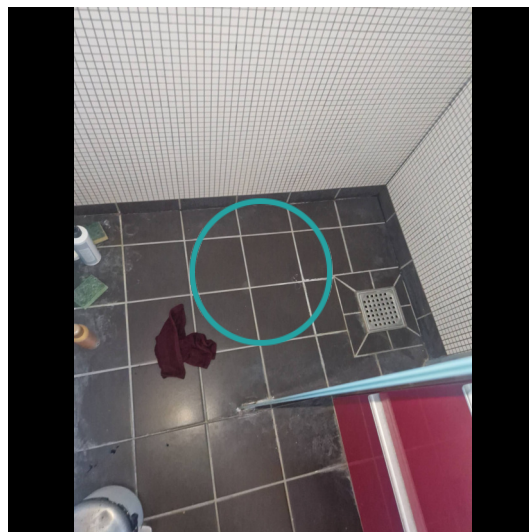
Der er gulvklinter med mangelfuld vedhæftning til underlaget

Der er tale om gulv med direkte vandbelastning, hvorfor der er risiko for skader på de omkringliggende konstruktioner og installationer.

## Udskiftning af klinker/fliser

Udbedringseksempel: Udskiftning af fliser/klinker Aftagning af fliser/klinker. Underlaget rengøres omhyggeligt. Svummelag af cement og fint sand 1:1 arbejdes ind i underlaget. Afretningslag af slidlagsbeton 0-4 mm udlægges, komprimeres og afrettes, lagtykkelse 20 mm. Flexibel fliseklæb, 3,5 kg/m<sup>2</sup>, påføres. Fliser/klinker udlægges, fuges med cementbaseret fugemasse og afrenses. I overgang væg og gulv fuges med silicone fugemasse.

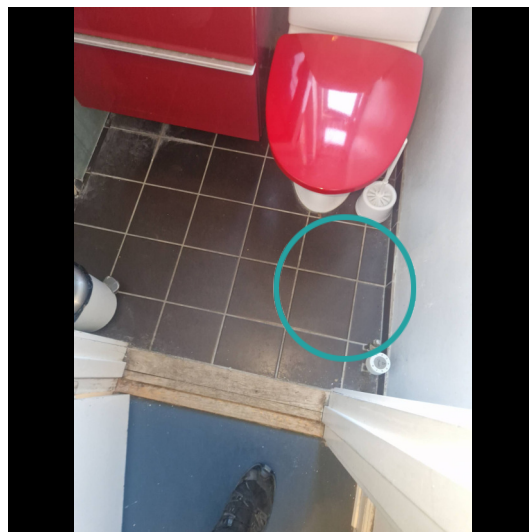
Der er gulvklinter med mangelfuld vedhæftning til underlaget

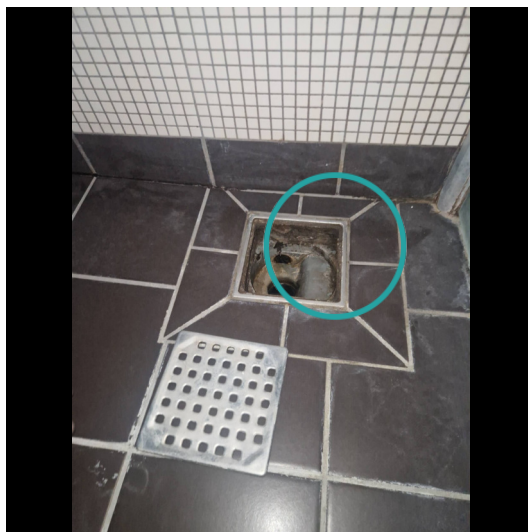
Der er afstand og synlig betonkant mellem afløbsskål og rist i gulv afløb i bruseniche

Afløbet er vandbelastet fra gulvoverfladen, og der er risiko for fugtindtrængen og skader på de underliggende konstruktioner og installationer.

## Udskiftning af gulvafløb

Udbedringseksempel: Udskiftning af gulvafløb i betongulv med fliser/klinker. Afløbsskål ophugges og udskiftes med ny afløbsskål af rustfrit stål med ramme og 140 x 140 mm rist. Inkl. membranklemflange, vandlås og studse for sideindløb. Afløbsskålen tilsluttes afløbssystemet. Beton udstøbes omkring gulvafløbet til plan med eksisterende betonlag.
