Realsyn+ for

Skovvangsvej 19,  
4600 Køge

Dato for besigtigelse: 24-04-2026

LITRA A - Beboelse

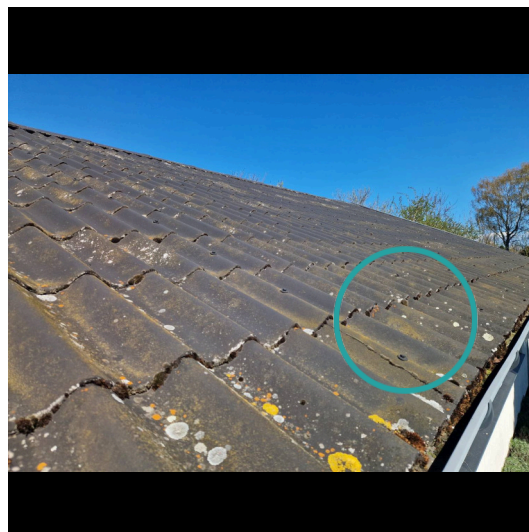
### Tag

Tagpladerne har revner flere steder, det ses på begge tagflader

Forholdet kan fortsat udvikle sig, og der er nærliggende risiko for skader på andre bygningsdele.

Der er ikke tegn på skade ved besigtigelsen

### Udskiftning af tagplader

Udbedringseksempel: Udskiftning af tagplader eks. som Cembrit oplægges på det eksisterende lægteunderlag, med tætningsbånd i bølgepladernes vandrette overlæg og fastgøres med indfarvede tagskruer, spændskiver og tætningskiver. Udhængsklodser af plast med ventilation monteres over nederste taglægte ved tagfod.

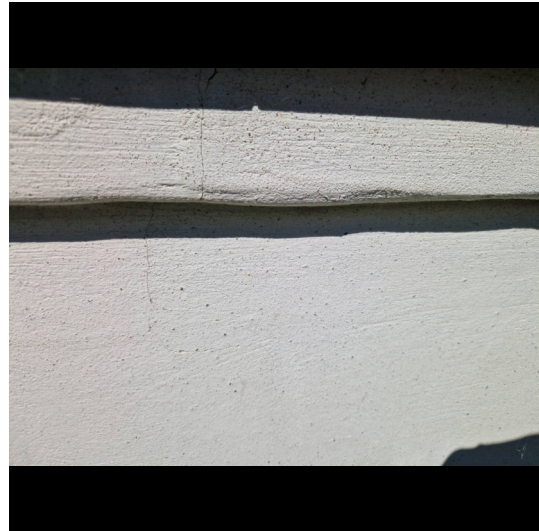
**Ydervægge****SKADE:**

Ydervægge har enkelte revner, bl.a. mod have under vinduerne, og på hjørne mod sydøst

Nævnte revner er af begrænset størrelse – mindre bevægelse over en længere årrække vil givet forekomme – også efter evt. reparationer. Denne type revner er ikke unormale.

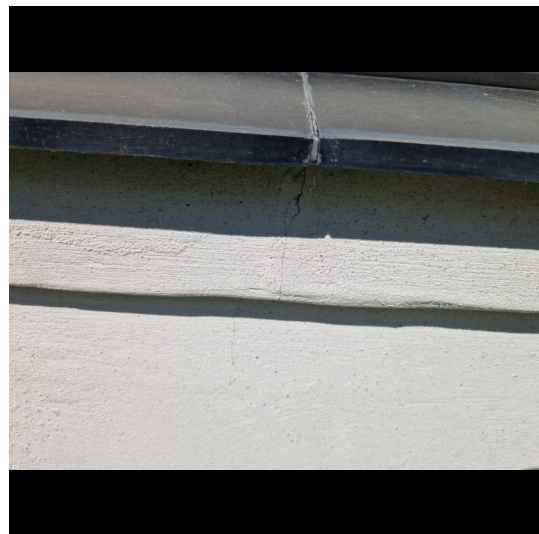
**Fundament/sokkel****SKADE:**

Der er revner i sokkel mest mod have. Revnerne fortsætter op i ydervæggen

Revner var alle uden væsentlig forskydning/forsætning og skønnes uden konstruktiv betydning. Revnedannelser er almindeligt forekommende i ældre bygninger.

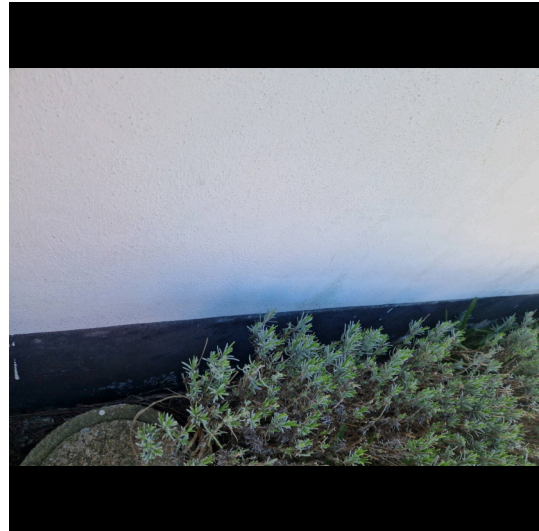
## Fundament/sokkel

Sokkelpuds er i områder revnet og afskallet og har mangelfuld vedhæftning til underlaget, f.eks. mod syd, der er områder hvor sokkelpuds ikke er under terræn

Der er risiko for at forholdet kan udvikle sig på længere sigt.

## Eftergang af sokkelpuds

Udbedringseksempel: Eftergang af sokkelpuds. Evt. porøs, løstsiddende puds afhugges. Fundamentet afrenses, grundes og slutpuds med mørtel af samme type som den øvrige sokkelpuds. Mørtelen føres min. 100-150 mm under terræn. Maks synlighed på sokkelhøjde 200 mm.

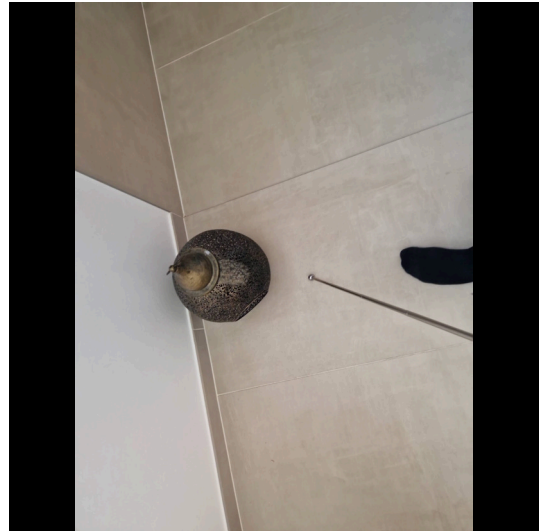
Der er gulvklinter med mangelfuld vedhæftning til underlaget i badeværelset, ses flere steder. Enkelte væg fliser i brusenichen er med mindre god vedhæftning

Der kunne ikke registreres følgeskader ved besigtigelsen, og der vurderes ikke at være nærliggende risiko for skade.

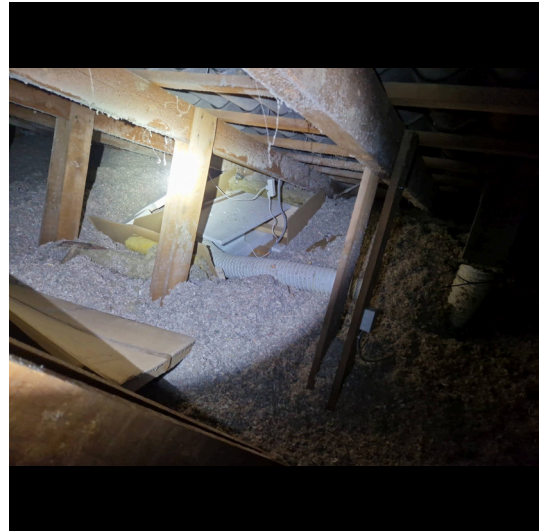
Aftrækskanal fra emhætte er ikke isoleret i tagrum

Det vurderes, at skaden kan udvikle sig på kortere sigt.

## Isolering af aftrækskanal

Udbedringseksempel: Isolering på aftrækskanal. Aftrækskanal isoleres ved omvikling med lamelmåtter, lagtykkelse 50 mm, afsluttet med Isogenopak.

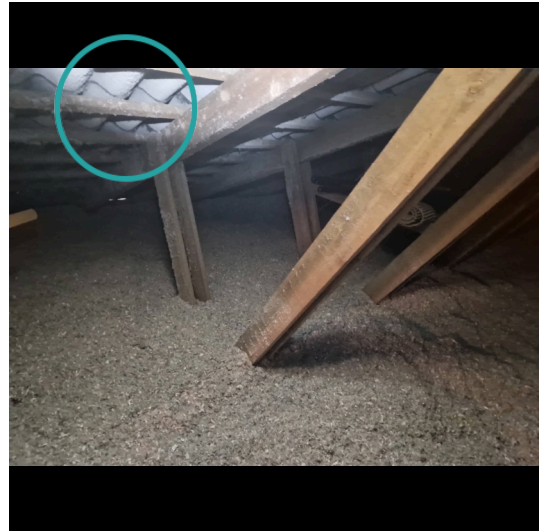
Tagplader er blevet rensset og malet. Der er i forbindelse med afrensningen trængt afrensningslam ind i tagrummet, hvor det ses i mindre omfang på spær og lægter.

Der er i sælgers tid blevet efterisoleret
