# Drift- og vedligeholdelsesplan

Ejerforeningen Poul Buås Vej 30-36, 9000 Aalborg  
(herefter omtalt "foreningen").

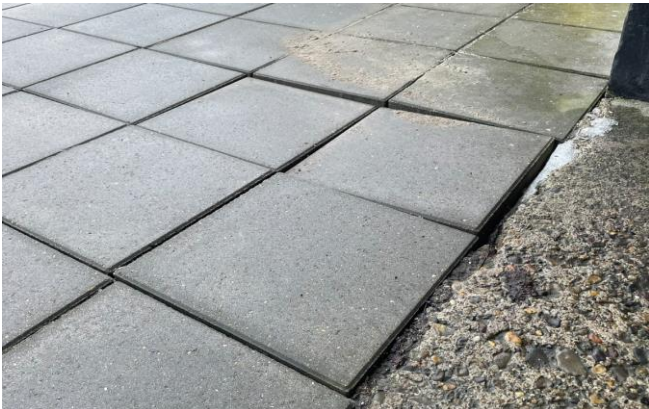
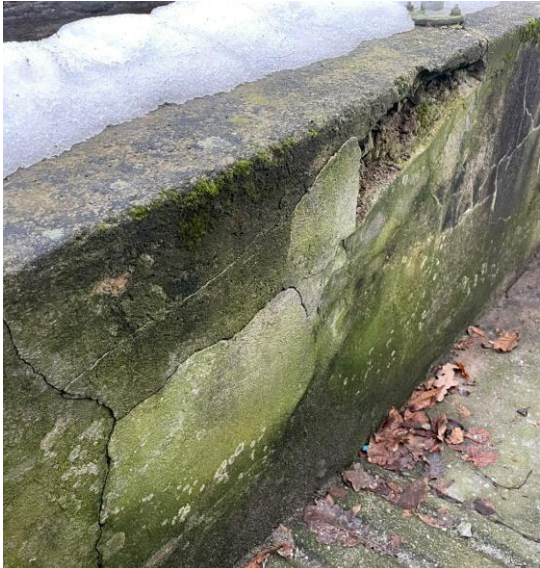
| Seneste opdatering: 24-02-2024 | | | | | | |
|---|---|---|---|---|---|---|
| <b>Beskrivelse</b><br>Belægning i gården er udført med grå betonfliser. Fliser i god stand, ligger dog ujævnt i nogle områder. Trappenedgange til bagdøre er udført i beton, fremstår med en del revner, skader og pudsafskalninger/frostskader. | | | | | | |
| 2024 | Udbedring af fliser som ligger ujævnt pga. undergravning. Flere fliser vipper og mangler fuge sand. | <input checked="" type="checkbox"/> | <input type="checkbox"/> | <input type="checkbox"/> | Indhent tilbud | <input type="checkbox"/> |
| 2025 | Renovering af trappenedgange. | <input checked="" type="checkbox"/> | <input type="checkbox"/> | <input type="checkbox"/> | Indhent tilbud | <input type="checkbox"/> |

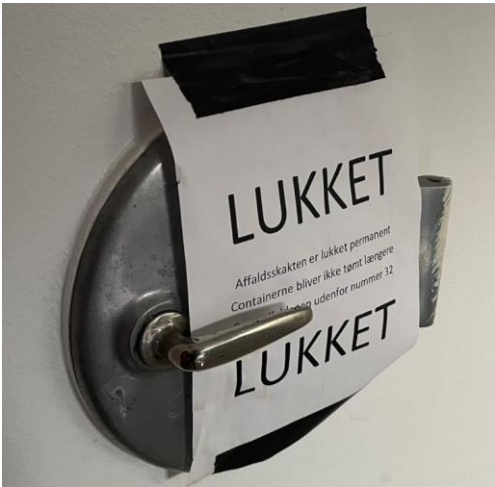
| Seneste opdatering: 24-02-2024 | | | | | | |
|---|---|---|---|---|---|---|
| <b>Beskrivelse</b><br>Trappeopgange malet inden for de senere år og fremstår i god stand. Trapper af jernbeton med terrazzobelægning. Fremstår i acceptabel stand, dog med en del revner og småskader. Håndlister er lakerede inden for de senere år og er i meget god stand. Balustre ligeledes malet inden for de senere år. Affaldsskakte er nedlagte grundet etablering af molokker ud for opgang 32. Affaldsluger er skiltet med lukning, men ikke fjernet. Disse kan evt. sløjfes og erstattes med hvide inspektionslemme, dels af kosmetiske årsager og således skakte kan anvendes til fremtidige tekniske installationer, fornyelse af stigrør, elinstallationer mv.<br>Etableret elektronisk kodelås på hoveddøre, 2020, låser aften- og nattetimer.<br>Der bør etableres seriekoblede røgalarmer i opgangene inkl. kælderrum. Gerne overvågede. | | | | | | |

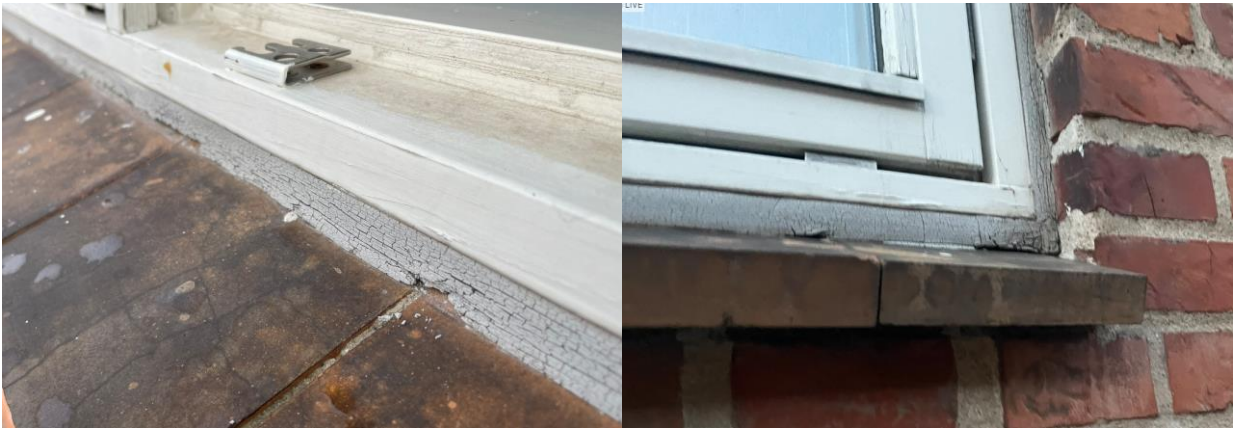
| <b>Bygningsdelens tilstand</b> | | | | | | | <input type="checkbox"/> Meget god<br><input type="checkbox"/> Acceptabel<br><input checked="" type="checkbox"/> Mindre god<br><input type="checkbox"/> Kritisk |
|---|---|---|---|---|---|---|---|
| <b>Beskrivelse</b><br>Trævinduer fra 2006, hvidmalet.<br>Malingen er fornyet i 2020 på nordsiden og 2018 på sydsiden. Maling bør fornyes inden for overskuelig tid, særligt sydside.<br>Fuger omkring vinduer er i dårlig tilstand, revnede, porøse og slipper mange steder – særligt sydsiden.<br>Fuger bør udbedres inden for overskuelig tid. | | | | | | | |
