Realsyn+ for

Præsteskov 42,  
6100 Haderslev

Dato for besigtigelse: 10-08-2026

**Introduktion til VTR rapporten**

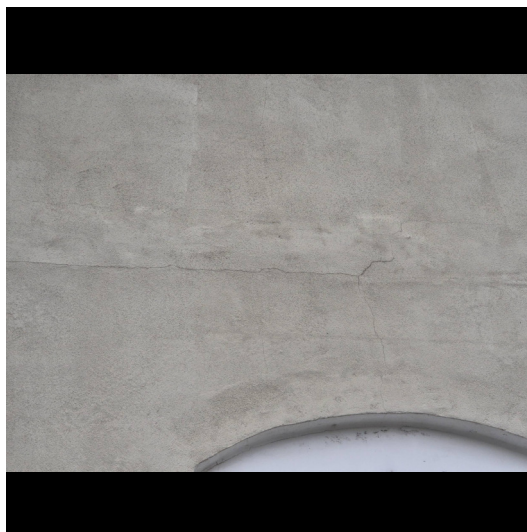
**Ydervægge****SKADE:**

Der er revnedannelser i facader b.l.a. mod syd

**RISIKO:**

Skaden kan udvikle sig over en længere årrække.

**1.130,00 Pr m2****Eftergang af puds**

Udbedringseksempel: Eftergang af puds. Løstsiddende (hult) puds afhugges til præcis begrænsning. Evt. revner ophugges, forvandes og udfyldes. Væggen afrenses, grundes og pudses til plan med den eksisterende vægoverflade.

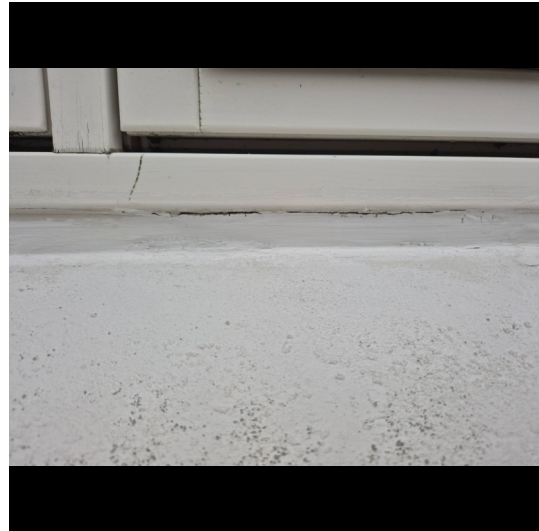
**Døre/vinduer/porte****SKADE:**

Fuger omkring døre og vinduer har mistet elasticiteten enkelte steder b.la. mod syd.

**RISIKO:**

Det vurderes, at skaden kan udvikle sig på længere sigt.

**Eftergang af fuger**

Udbedringseksempel: Eftergang af fuger. Kontaktflader mellem fuge og omgivende bygningsdele afrenses. Udrensning/udkradsning af eksisterende fuge, stopning, fugeunderlag og elastisk fuge.

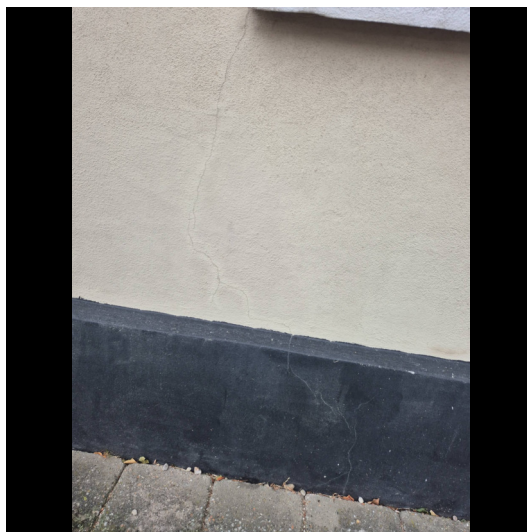
**Fundament/sokkel****SKADE:**

Der er revner i sokkel b.l.a. mod øst. Revnerne fortsætter op i ydervæggen

**RISIKO:**

Skaden kan udvikle sig over en længere årrække.

**Eftergang af sokkelpuds**

Udbedringseksempel: Eftergang af løstsiddende sokkelpuds. Porøs, løstsiddende puds afhugges. Fundamentet afrenses, grundes og slutpudses med mørtel af samme type som den øvrige sokkelpuds. Mørtelen føres min. 100-150 mm under terræn. Maks synlighed på sokkelhøjde 200 mm.

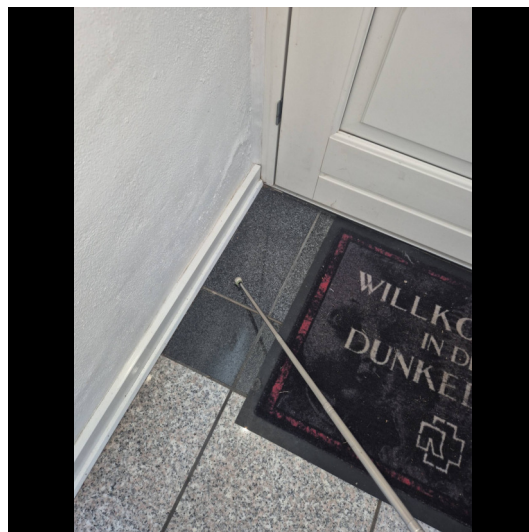
**Stueplan****SKADE:**

Der er enkelte gulvklinter med mangelfuld vedhæftning til underlaget b.la. ved døren.

**NOTE:**

Omfanget er på nuværende tidspunkt så begrænset, at der ikke skønnes at være nogen risiko.

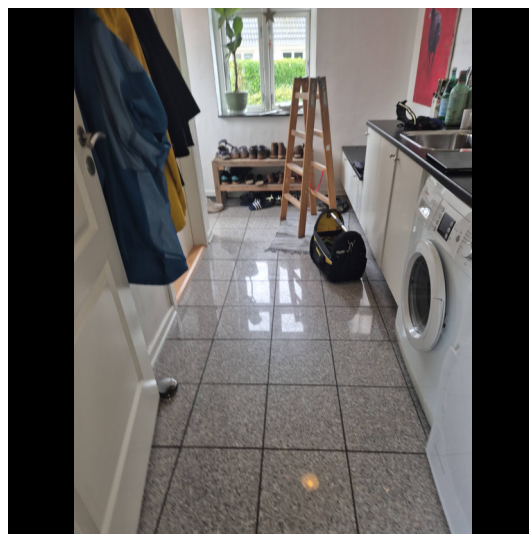
**Stueplan****SKADE:**

Der er en punkteret termorude i bryggers/entre

**NOTE:**

Forholdet skønnes ikke at medføre nogen risiko.

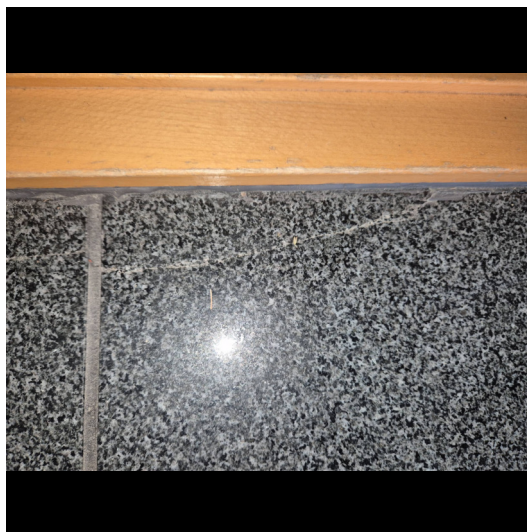
**SKADE:**

Der er revnede gulvklinter samt gulvklinter med begrænset vedhæftning til underlaget ved døren

**NOTE:**

Det vurderes ikke, at skaden vil udvikle sig yderligere.

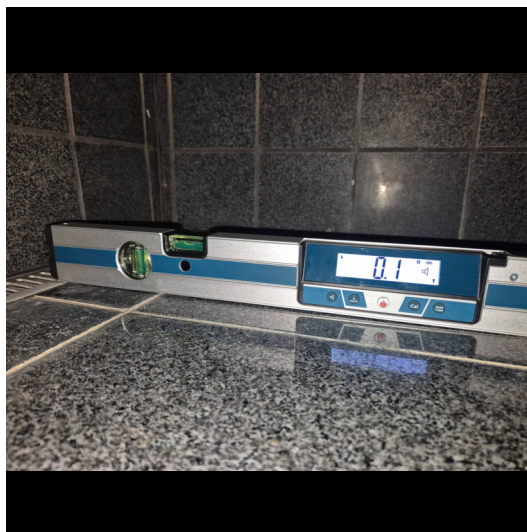
### SKADE:

Der er ikke tilstrækkeligt fald mod gulv afløb

### RISIKO:

Det kan medføre, at vand trænger ud fra rummet ved tilstopning/overløb og giver skader her.

## Udskiftning af gulv afløb

Udbedringseksempel: Udskiftning af gulv afløb i betongulv med fliser/klinker. Afløbsskål ophugges og udskiftes med ny afløbsskål af rustfrit stål med ramme og 140 x 140 mm rist. Inkl. membranklemflange, vandlås og studse for sideindløb. Afløbsskålen tilsluttes afløbssystemet. Beton udstøbes omkring gulv afløbet til plan med eksisterende betonlag.

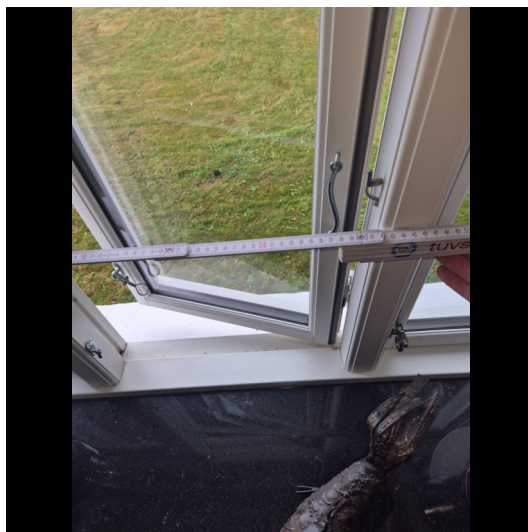
**SKADE:**

Der er ikke den påbudte redningsåbning i rummet

**RISIKO:**

Der er risiko for personskade i tilfælde af brand.

## Etablering af godkendt redningsåbning

Opgaven har ikke været mulig at prissætte, det anbefales at kontakte en tømrer med henblik på udredning af opgaven og tilbud på udbedring.

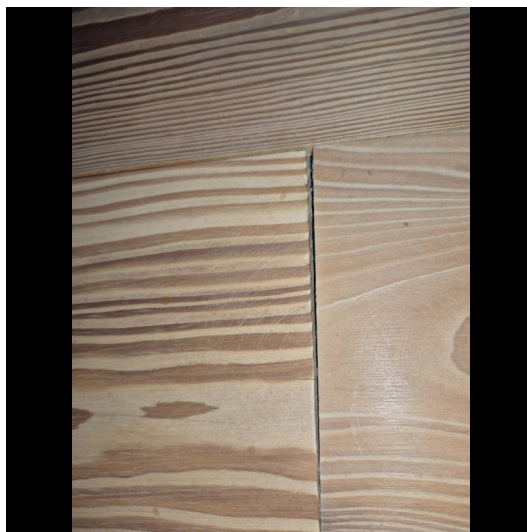
**SKADE:**

Der kan ses lidt åbne samlinger mellem gulvbrædder

**NOTE:**

Omfanget er på nuværende tidspunkt så begrænset, at der ikke skønnes at være nogen risiko.

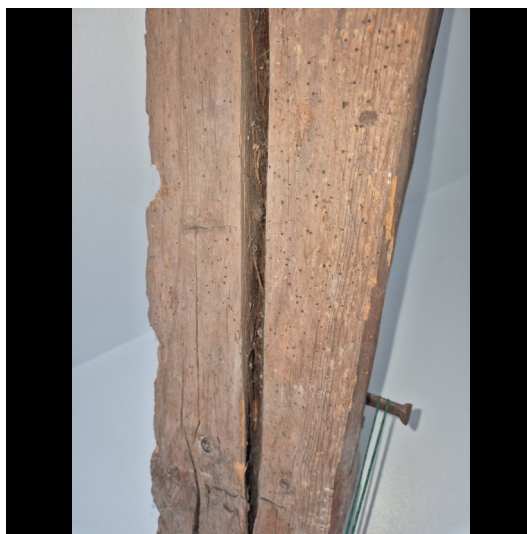
**SKADE:**

Tagkonstruktionens træværk har spor efter angreb af borebiller. Det ses i bjælker på badeværelset

**NOTE:**

Angrebet skønnes at være inaktivt, hvorfor risikoen for udvikling vurderes at være begrænset. Insektangreb af denne karakter er almindeligt forekommende i ældre træværk og giver sjældent anledning til styrkesvækkelser i fulde trædimensioner, da angrebene som oftest er i overfladen af træet.

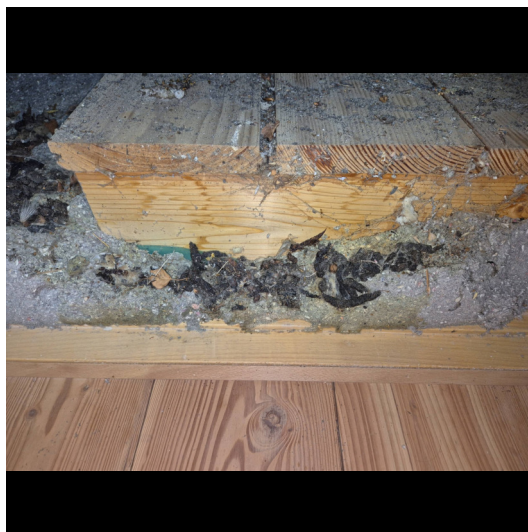
**1. Sal****SKADE:**

Der ses spor efter skadedyr på loftet i form af synlige ekskrementer i isoleringen.

**RISIKO:**

Risiko for ødelagt isolering, gnavskader på elinstallationer (brandfare) samt spredning af lugt og smitte.

**Forebyggelse af husmår i loftrum**

Udbedringseksempel: Sprøjt lokalt på loftet samt under udhængsbrædderne. Lugtstoffet vil typisk fjerne måren. Samtidig anbefales eftergang af loftrummet for evt. huller som kan give måren adgang til loftrummet.

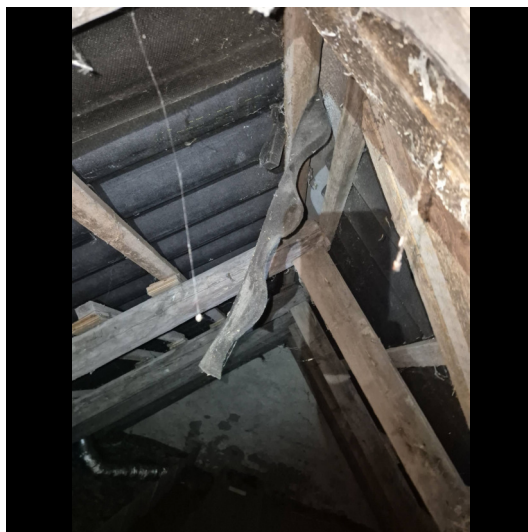
**SKADE:**

Der er konstateret løse, manglende skumbølgeklodser ved tagrygningen.

**RISIKO:**

Der er risiko for indtrængen af fygesne, slagregn samt skadedyr (mus, rotter, mår og fugle) på loftet."

**Eftergang/montering af bølgeklodser**

Udbedringseksempel: Eftergang/montering af bølgeklodser. Plader løsnes i nødvendigt omfang. Evt. eksisterende uegnet/defekt tætning fjernes. Eftergang/montering af nye asfaltimpregnerede bølgeklodser. Pladerne fastskrues.

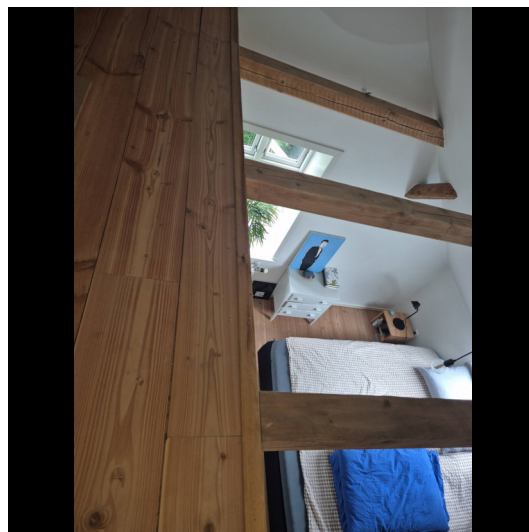
**SKADE:**

Der mangler værn (rækværk) på hemsen mod det åbne rum nedenunder.

**RISIKO:**

Der er risiko for personskade.

**Montering af rækværk inkl. håndliste**

Udbedringseksempel: Montering af gelænder med håndliste.

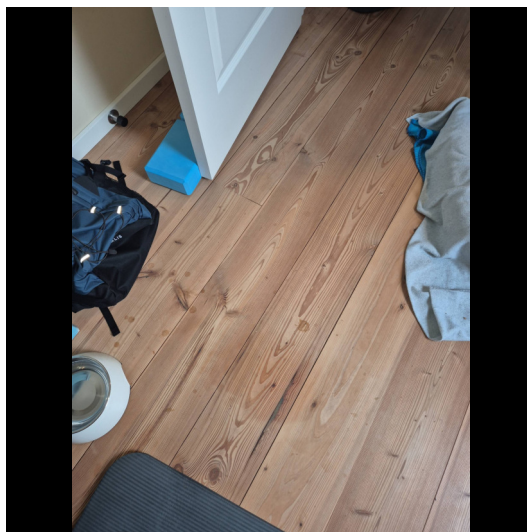
**1. Sal****SKADE:**

Trægulvet knirker eftergivende ved belastning

**NOTE:**

Konstruktionen har henstået sådan i en længere årrække uden følgeskader, der vurderes derfor ikke at være nærliggende risiko for skade.

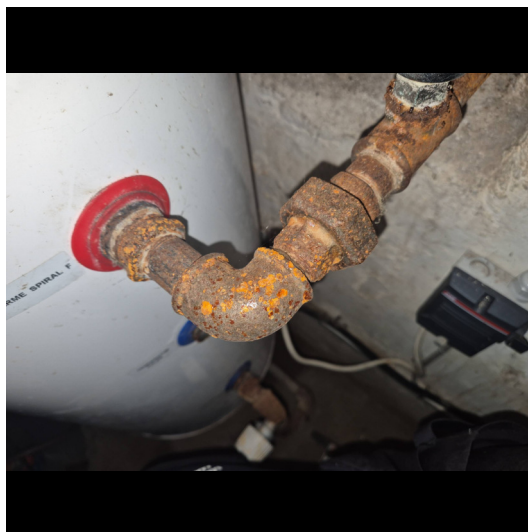
### SKADE:

Vandrør har begyndende tæring.

### RISIKO:

Der konstateres ingen utætheder ved besigtigelsen, men forholdet kan udvikle sig på længere sigt.

## Udskiftning af rør

Udbedringseksempel: Udskiftning af rør, galvaniseret. Der lukkes for vandet og installationen tømmes i fornødent omfang for vand. Vandrør, nedtages og bortkøres. Nyt rør, galvaniserede, sømløse gevindrør.

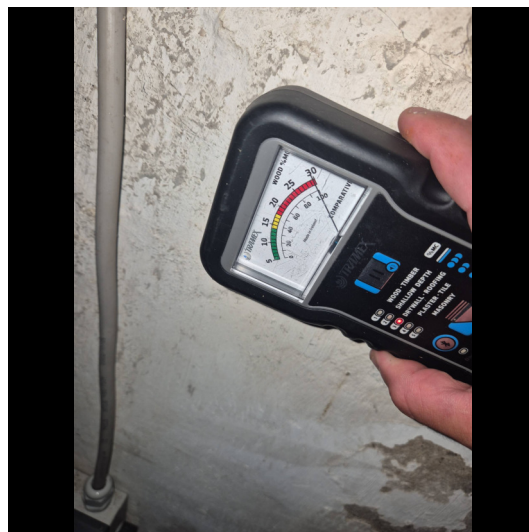
**Kælder****SKADE:**

Der er opfugtninger i gulv og vægge.

**NOTE:**

Opfugtningen er begrænset, muligvis sæsonbetonet, og skønnes ikke at udgøre nærliggende risiko for skade. Opstigende og indtrængende grundfugt i ældre kældergulve er almindeligt forekommende.

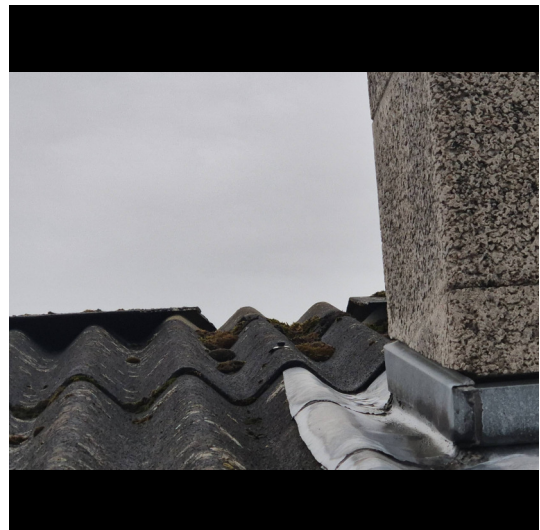
**Tag****SKADE:**

Tagrygning mangler mod syd.

**RISIKO:**

Forholdet kan fortsat udvikle sig, og der er nærliggende risiko for skader på andre bygningsdele.

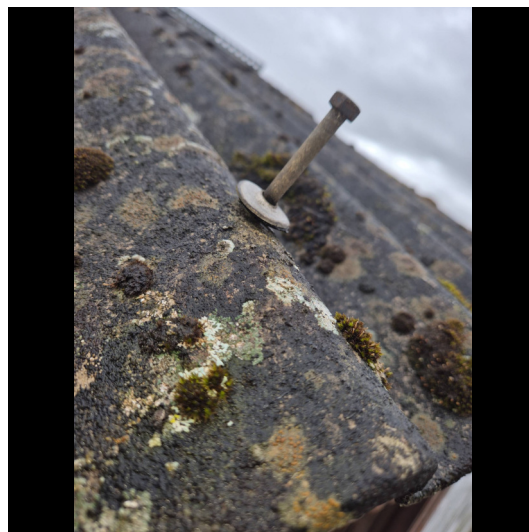
**Tag****SKADE:**

Der ses en enkelt tag skrue som ikke er fastgjort til tagbelægningen samt ned bøjninger i tagkonstruktionen,

**RISIKO:**

Risiko for indtrængen af vand ved tagskruen med efterfølgende risiko for fugt og rådskader i spær og lægter.

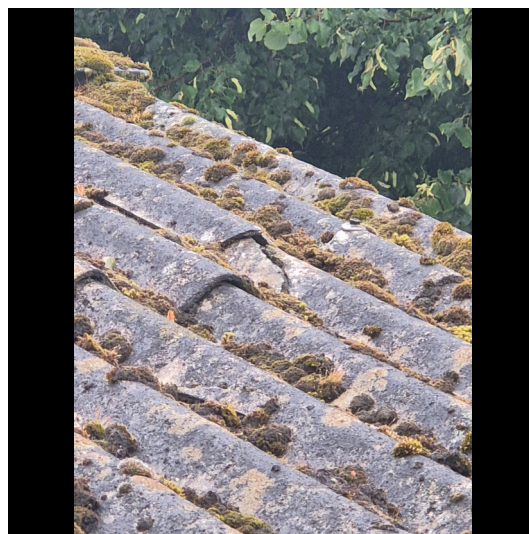
**Tag****SKADE:**

Tagpladerne har revner enkelte steder, det ses f.eks. mod øst

**RISIKO:**

Det vurderes, at skaden kan udvikle sig på kortere sigt.

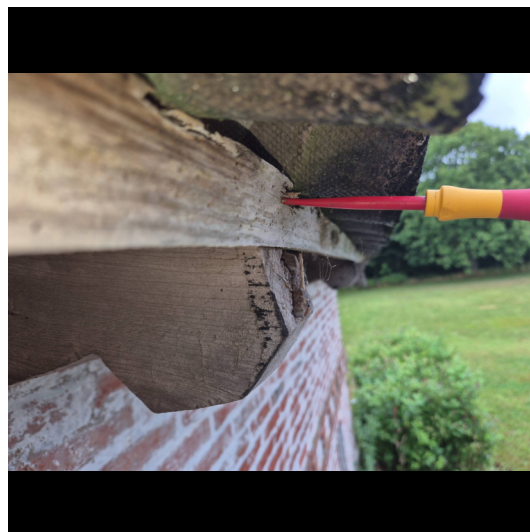
**SKADE:**

Lægter mod øst fremstår med begyndende nedbrydninger.

**RISIKO:**

Det vurderes, at skaden kan udvikle sig på længere sigt.

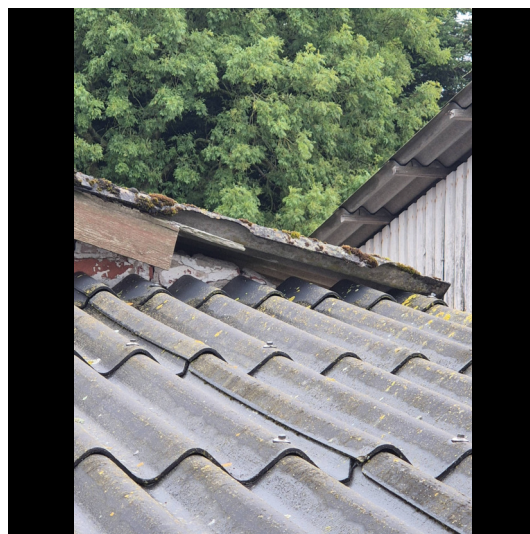
**SKADE:**

Vindskede mangler mod syd

**RISIKO:**

Der er risiko for at der kan trænge fugt ned i konstruktionen på længere sigt.

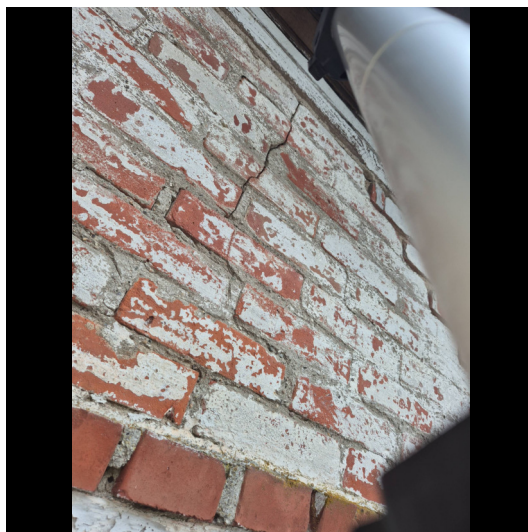
**Ydervægge****SKADE:**

Der er revnedannelser, porøse fuger og løse mursten b.la. mod vest

**RISIKO:**

Det vurderes, at skaden kan udvikle sig på længere sigt.

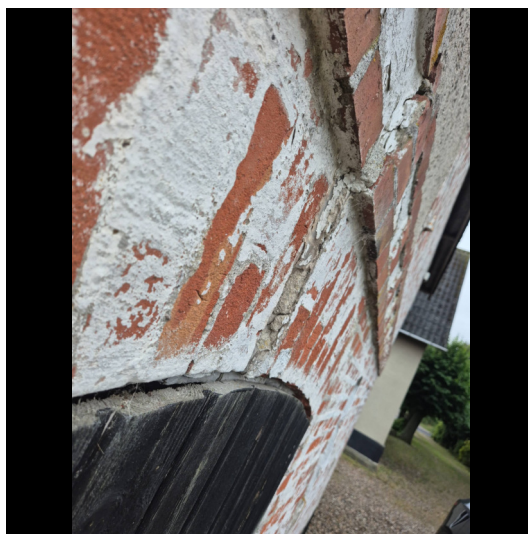
**Ydervægge****SKADE:**

Der er konstateret en gennemgående, lodret sætningsrevne i murværket over døråbningen, hvor murstenene har forskubbet sig. Der ses tegn på svigt i overliggeren/murbuen.

**RISIKO:**

Risiko for yderligere deformation, løse mursten, nedstyrtning af murværk samt indtrængen af fugt i konstruktionen.

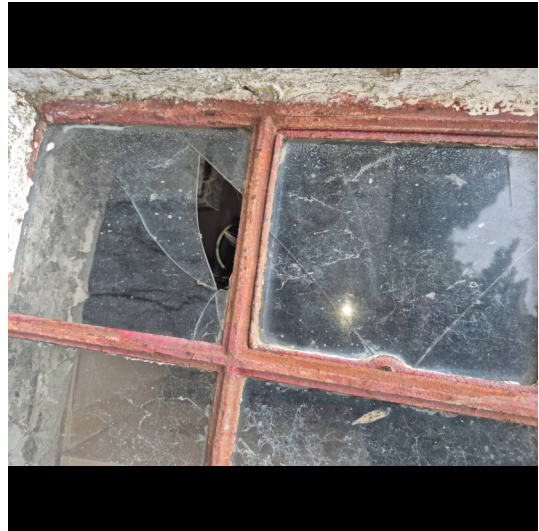
**Døre/vinduer/porte****SKADE:**

Der er enkelte revnede / knækkede ruder, mod nord

**NOTE:**

Forholdet skønnes ikke at medføre nogen risiko.

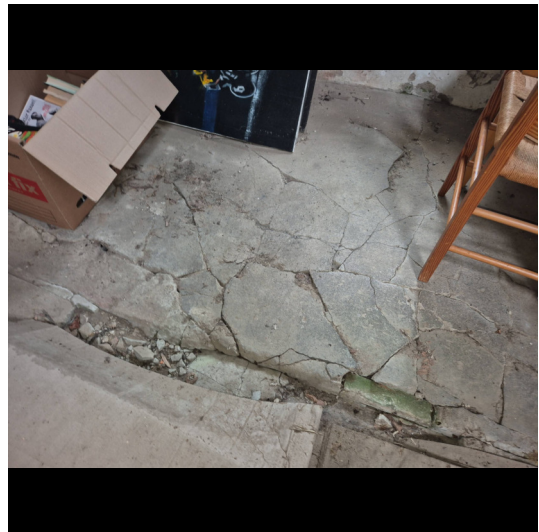
**Stueplan****SKADE:**

Der er flere revner i betongulvet samt afskalninger

**RISIKO:**

Det vurderes, at skaden kan udvikle sig på længere sigt.

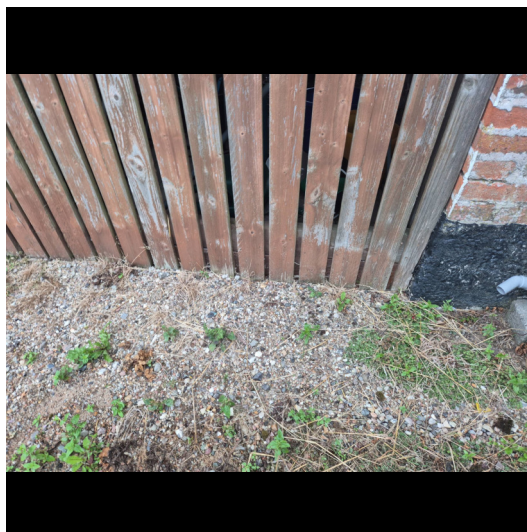
**Ydervægge****SKADE:**

Træbeklædningen sidder for tæt på terræn

**NOTE:**

Der ses ikke tegn på skade, men træværket kan blive opfugtet på længere sigt.
