Realsyn+ for

Langgade 13,
4780 Stege

Dato for besigtigelse: 13-04-2026

Bygning	Anvendelse	Opført
Litra A	Beboelse	1900
Litra B	Udhus	1900

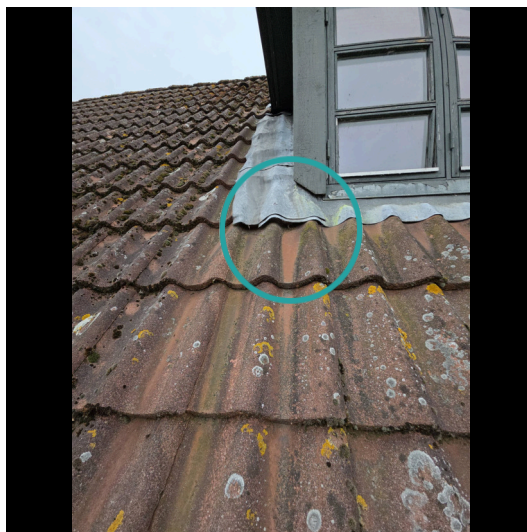
Tag

Inddækningen mellem kvisten/ovenlysvinduer og taget skønnes flere steder ikke tætte, forholdet ses mod øst og vest

Der er på kortere sigt risiko for vandindtrængning og følgeskader på de underliggende konstruktioner

Udbedring af skade

Opgaven vurderes at kunne udbedres af en tømrer. Vi anslår at arbejdslønnen er den største del af udbedringsomkostningen og materialer udgør en mindre del. Det anbefales derfor at lade en tømrer udbedre opgaven på regning.

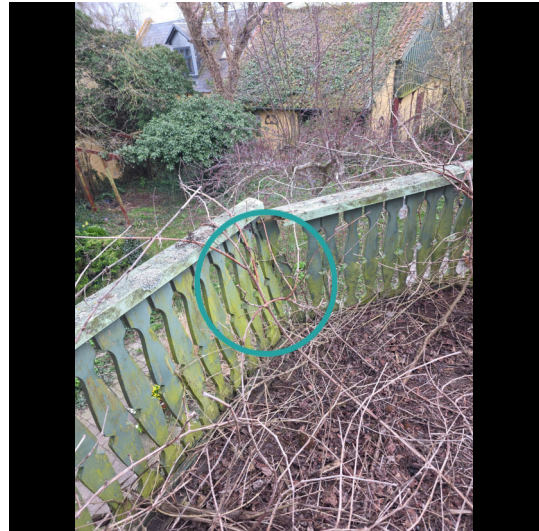
Ydervægge

Rækværket på altanen er nedbrudt og ustabil

Der er risiko for styrkesvækkelse i konstruktionen, og der er dermed risiko for personskade.

Eftergang/montering af rækværk/værn

Udbedringseksempel: Montering af rækværk/værn

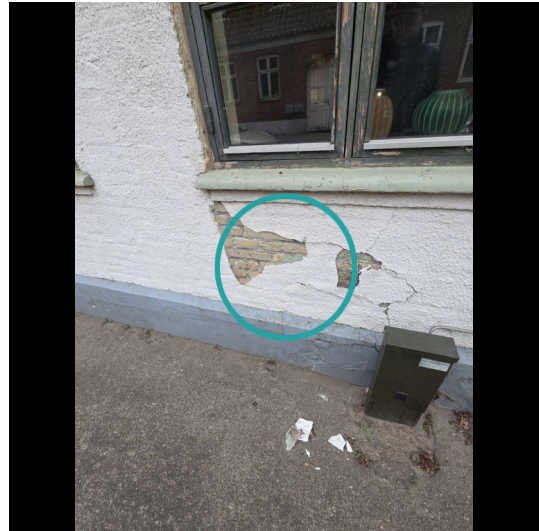
Ydervægge

Puds på ydermure er i områder med mangelfuld vedhæftning, afskalninger og revner, se især mod øst

Der kan forekomme yderligere udvikling i forholdet på længere sigt.

Eftergang af puds

Udbedringseksempel: Eftergang af puds på ydervæg. Løst (hult) puds afhugges til præcis begrænsning. Afrenset ydervæg udkastes med mørtel, der afrettes og glattes med trækbræt og slutpudses.

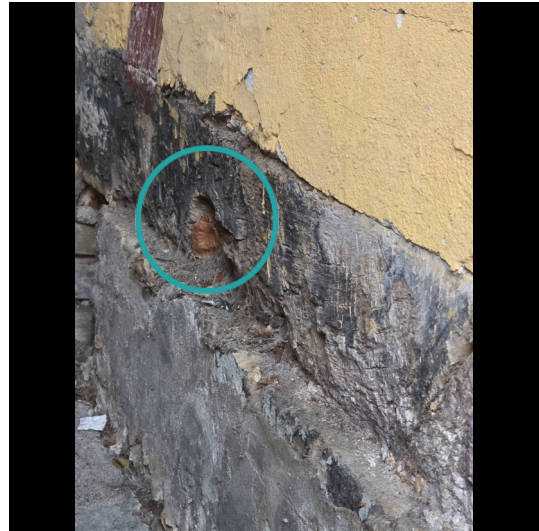
Ydervægge

Der er trænedbrydning i bindingsværk samt områder der er med overpudset bindingsværk. Forholdet ses bl.a mod syd i porten.

Nedbrydningen er foreløbigt begrænset, og der vurderes ikke at være risiko for statiske svigt inden for en kortere årrække. Nedbrydningen vil dog fortsætte.

Udbedring af bindingsværk

Opgaven vurderes at kunne udbedres af en tømmer. Vi anslår at arbejdslønnen er den største del af udbedringsomkostningen og materialer udgør en mindre del. Det anbefales derfor at lade en tømmer udbedre opgaven på regning.

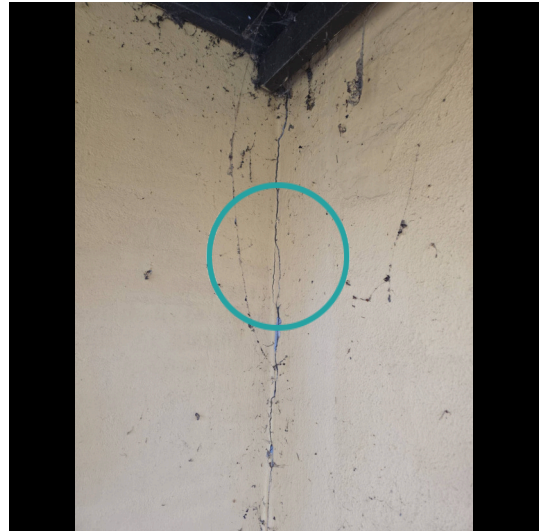
Ydervægge

Læmuren er revnet ved sammenbygning med hovedhuset, ses mod haven

Der vurderes ikke at være nærliggende risiko for yderligere udvikling. Mindre revnedannelser i samling mellem ydervægge og fritstående murværk er almindeligt forekommende. Revnedannelsen skønnes forskelle i bevægelserne i de to murværker.

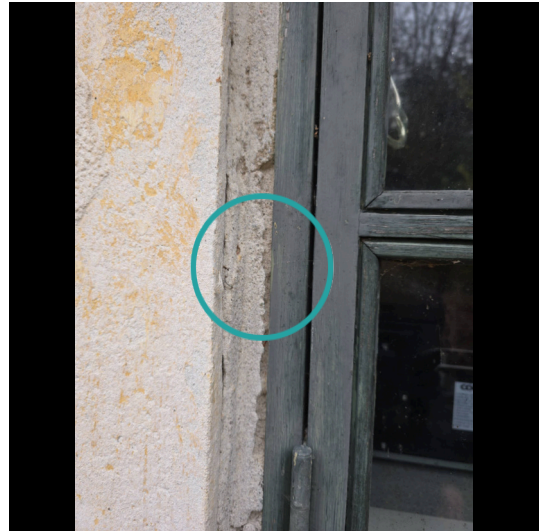
Døre/vinduer/porte

Mørtelfuger omkring enkelte vinduer har fugeslip, er porøse og er stedvist udfaldne/revnede, ses især mod have

Der er risiko for fugtindtrængen og skader på de underliggende/bagvedliggende konstruktioner på længere sigt.

Eftergang af mørtelfuger omkring vinduer

Udbedringseksempel: Udbedring af fuger omkring vinduer. Kontaktflader mellem fuge og omgivende bygningsdele afrenses. Udrensning/udkradsning af eksisterende fuge, stopning, fugeunderlag og elastisk fuge.

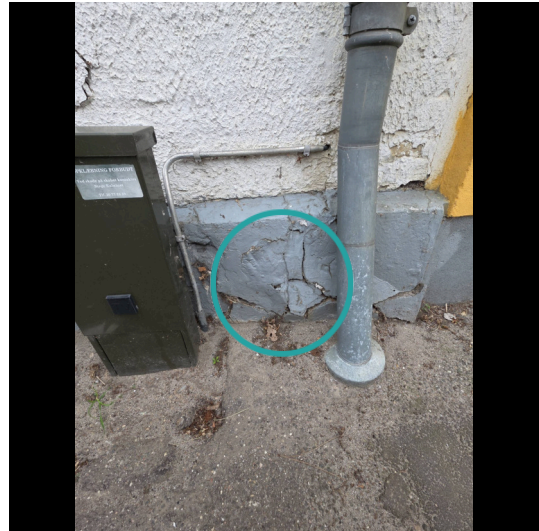
Fundament/sokkel

Sokkelpuds er i områder revnet og afskallet og har mangelfuld vedhæftning til underlaget, ses mest mod vej

Det vurderes, at skaden kan udvikle sig på længere sigt.

Eftergang af sokkelpuds

Udbedringseksempel: Eftergang af sokkelpuds. Evt. porøs, løstsiddende puds afhugges. Fundamentet afrenses, grundes og slutpuds med mørtel af samme type som den øvrige sokkelpuds. Mørtelen føres min. 100-150 mm under terræn. Maks synlighed på sokkelhøjde 200 mm.

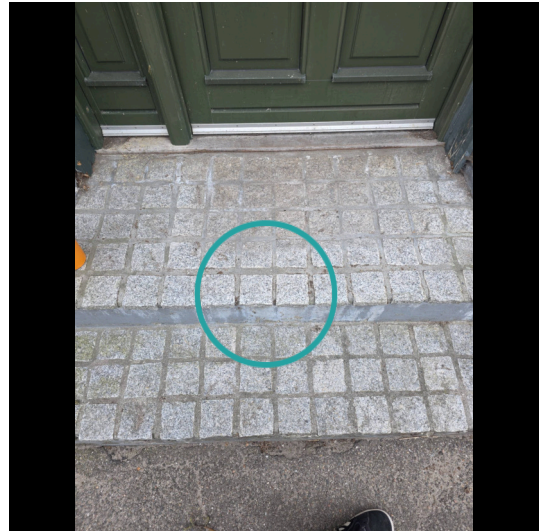
**Fundament/sokkel****SKADE:**

Klinker på trappe mod stueetage har begrænset/manglende vedhæftning, ses mod vej og haven

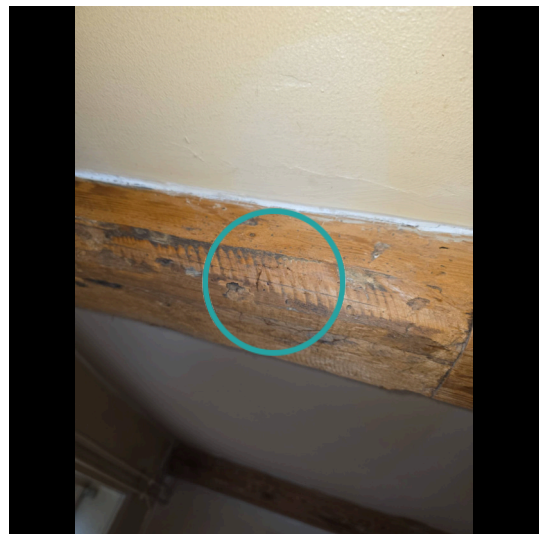
**Stueplan****SKADE:**

Tagkonstruktionens træværk har spor efter angreb af borebiller. Det ses f.eks. på bjælker i køkkenet

Angrebet skønnes at være inaktivt, hvorfor der ikke vurderes nærliggende risiko for skade. Borebiller er almindeligt forekommende i ældre træværk og giver sjældent anledning til styrkesvækkelser i fulde trædimensioner.

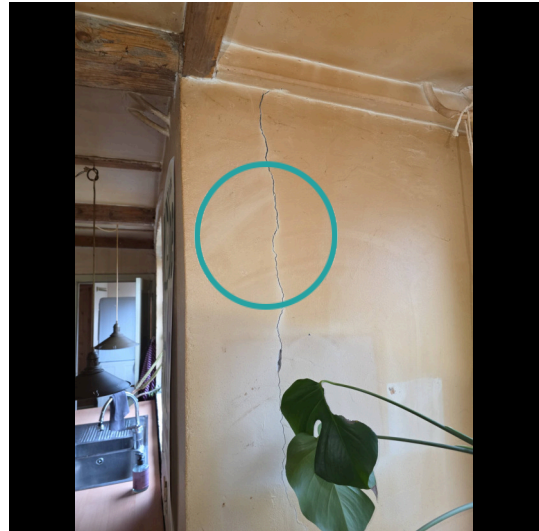
Stueplan

Der er registreret revner i vægge, se f.eks køkken

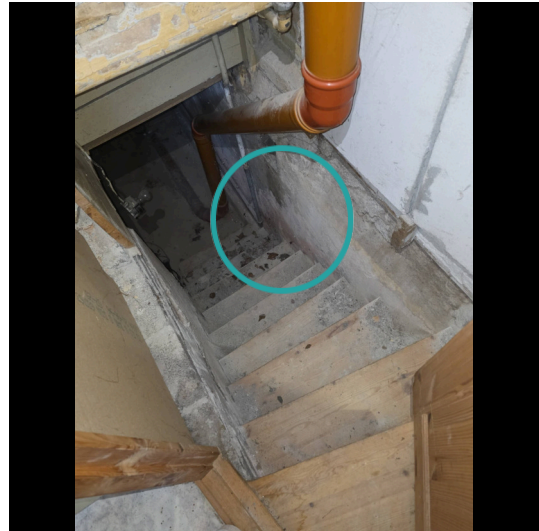
Stueplan

Der er ikke udført håndliste ved trappen til kælder

Der er risiko for personskade.

Montering af værn m. håndliste

Udbedringseksempel: Montering af værn/håndliste.

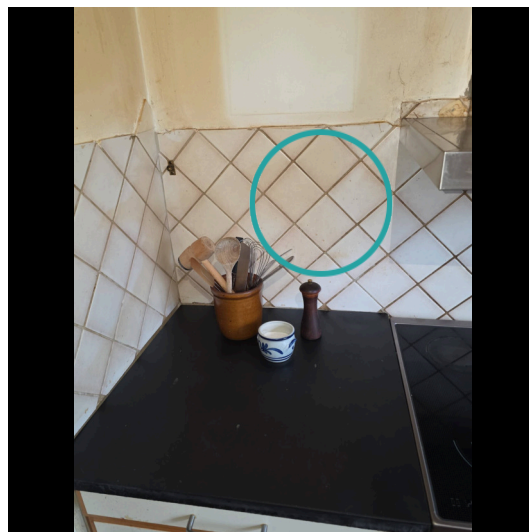
Stueplan

Vægfliser mangler fuld vedhæftning til underlaget.

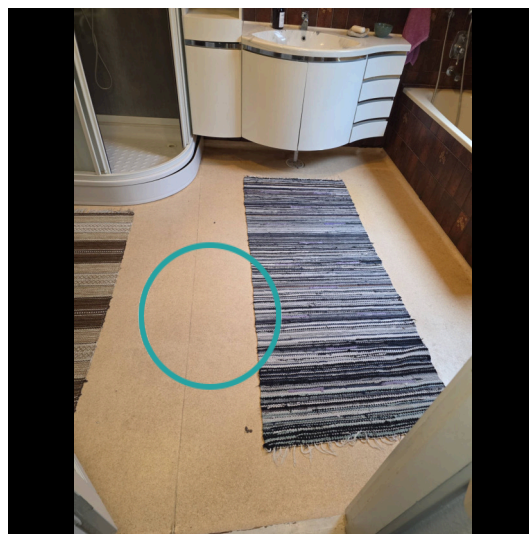
1. Sal

Gulvet har mindre skævheder og ujævnheder/Gulv er ude af vater flere steder, ses f.eks badeværelse og værelser

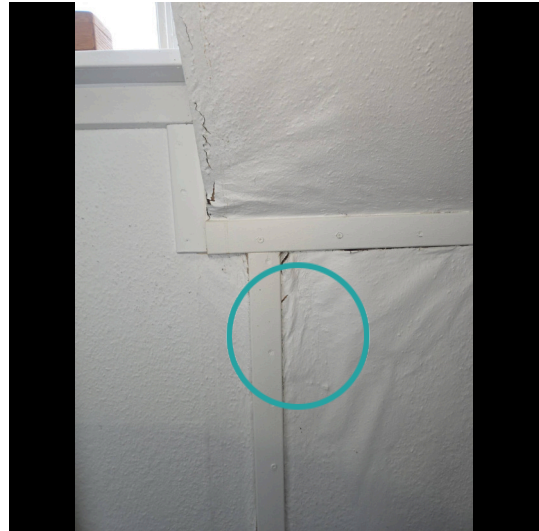
**1. Sal****SKADE:**

Der kan konstateres områder med misfarvning og skjolder af vægge

Det vurderes, at skaden kan udvikle sig på længere sigt.

Forholdet var tørt ved fugtmåling, men pga utætheder i inddækninger ved taget kan skaden udvikle sig på længere

**Udbedring af skade**

Opgaven vurderes at kunne udbedres af en fugttekniker. Vi anslår at arbejdslønnen er den største del af udbedringsomkostningen og materialer udgør en mindre del. Det anbefales derfor at lade en geotekniker udbedre opgaven på regning.

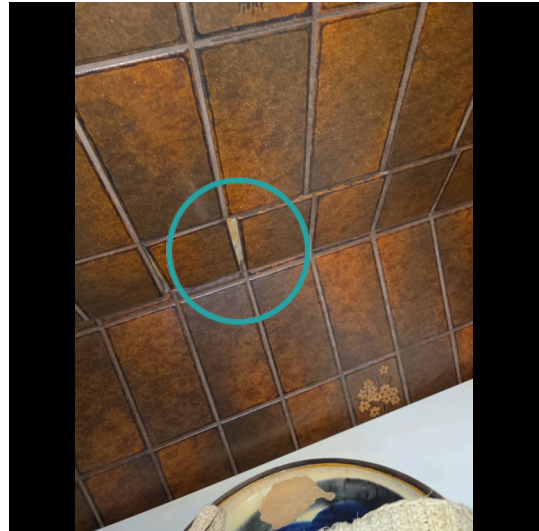
**1. Sal****SKADE:**

Der er enkelte vægfliser med mangelfuld vedhæftning til underlaget uden for bruseområdet

Der er tale om et mindre område, som ikke er vandbelastet. Der vurderes derfor ikke at være nærliggende risiko for skader.

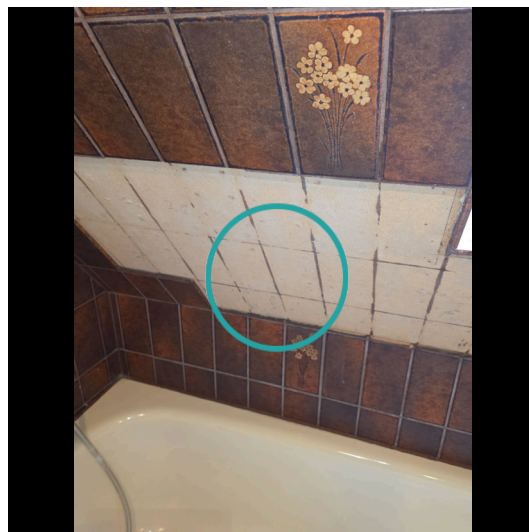
**1. Sal****SKADE:**

Der er flere vægfliser der mangler og flere vægfliser mangler fuld vedhæftning til underlaget, ses ved badekarret.

Der er tale om vægge med direkte vandbelastning, hvorfor der er risiko for skader på de omkringliggende konstruktioner og installationer.

Udskiftning af vægfliser

Udbedringseksempel: Udskiftning af vægfliser og vådrumsbehandling. Vægfliser aftages. Underlaget rengøres omhyggeligt. Væggen vådrumsbehandles. Der skal anvendes et komplet system til vandtætning med produkter fra samme godkendelse. Overflader primes og forsegles i hjørner, omkring rørgennemføringer og ved overgang væg/gulv. Heldækkende tætningsmasse påføres. Vægfliser opsættes, fuges og afrenses. I hjørner, og i overgang væg og gulv samt omkring sanitære installationer fuges med elastisk, vådrums siliconefugemasse.

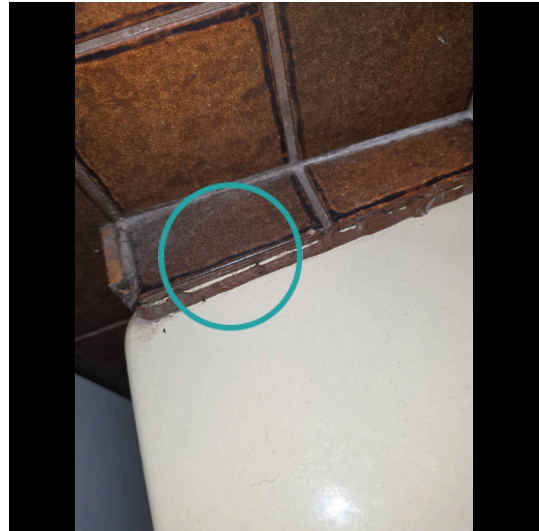
**1. Sal****SKADE:**

Der er defekte fuger omkring badekar

Der er tale om fuger, som er direkte vandbelastede, hvorfor der er risiko for skader på de omkringliggende konstruktioner og installationer.

Eftergang af fuger

Udbedringseksempel: Eftergang af fuger. Eksisterende fuger udskæres. Underlaget rengøres omhyggeligt, fugesider affedtes.

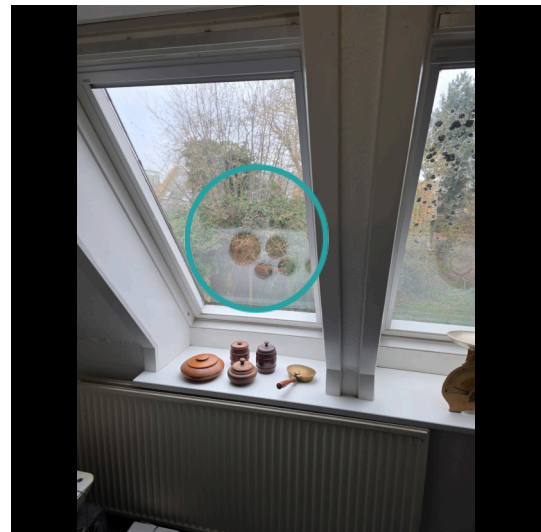
**1. Sal****SKADE:**

Vinduet i værelse overholder ikke kravet til redningsåbning

Der er risiko for personskade i tilfælde af brand.

**Indhent tilbud****Etablering af godkendt redningsåbning**

Opgaven har ikke været mulig at prissætte, det anbefales at kontakte en tømrer med henblik på udredning af opgaven og tilbud på udbedring.

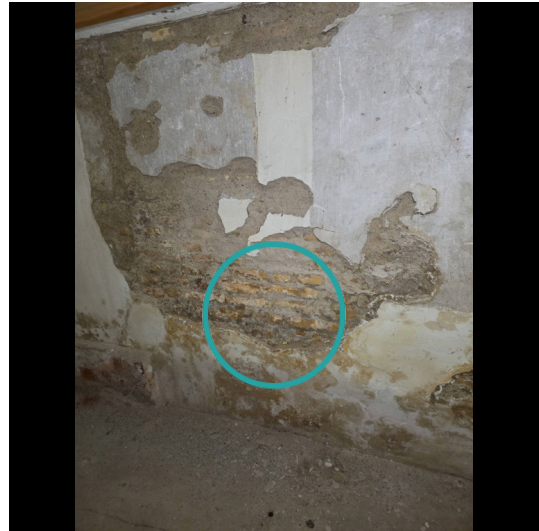
**Kælder****SKADE:**

Der er flere områder med fugtudtrækning, misfarvninger og løs puds på kældervægge.

Grundfugt og fugtopstigning er almindeligt forekommende i ældre kældervægge og gulve, der vurderes ikke at være nærliggende risiko for yderligere skade, løbende vedligeholdelse må dog forventes.

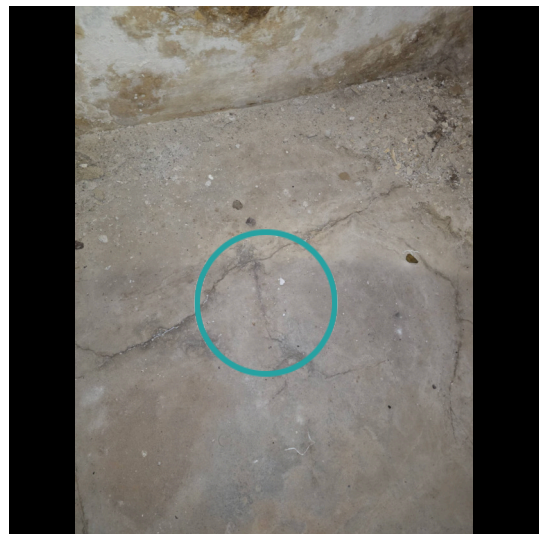
**Kælder****SKADE:**

Der er opfugtning, revner og afskalninger i betongulvet

Grundfugt og fugtopstigning er almindeligt forekommende i ældre kældervægge og gulve, der vurderes ikke at være nærliggende risiko for yderligere skade, løbende vedligeholdelse må dog forventes.

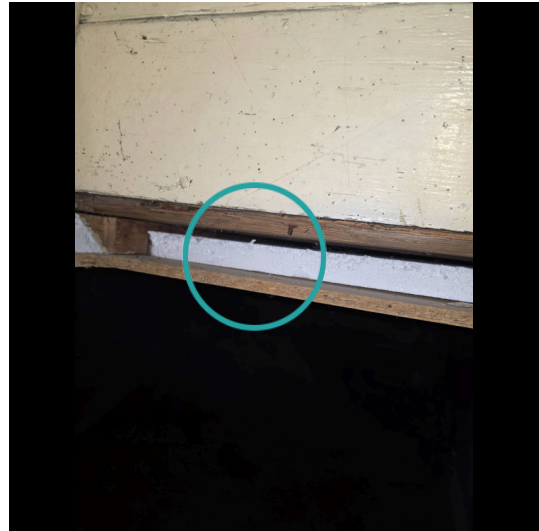
Kælder

Der er isoleret med polystyren under bjælkelaget i loftet.

Polystyren er brandfarligt og der er risiko for personskade i tilfælde af brand.

Udbedring/udskiftning af bjælkelag

Udbedringseksempel: Udskiftning af bjælkelag. Styrkesorteret konstruktionstræ leveres som standard C18-sorteret, hævlet og med afrundede hjørner (spærtræ)

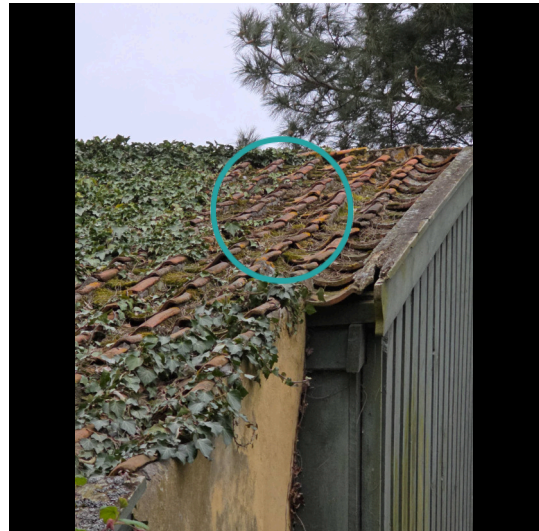
Tag

Tagstenenes overstrygning er revnet og mangelfuld, tagsten ligger ujævnt og taget fremstår med kraftige lunkedannelse/sætninger

Forholdet kan fortsat udvikle sig, og der er nærliggende risiko for skader på andre bygningsdele og sammenstyrtning af tagkonstruktionen.

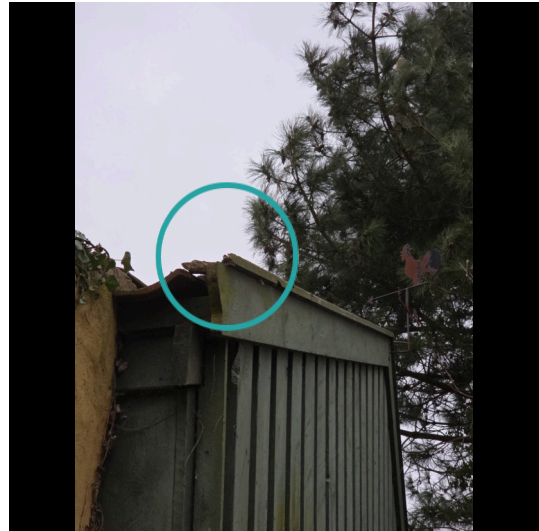
**Tag****SKADE:**

Udvendigt træværk ved og omkring tag har påbegyndende nedbrudt træ. Forholdet er konstateret i f.eks dækbrædder mod øst og stern mod vest

Det vurderes, at skaden kan udvikle sig på længere sigt.

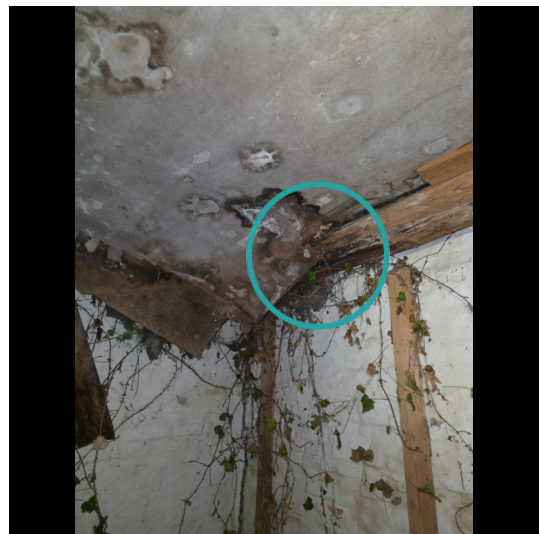
**Tag****SKADE:**

Der er konstateret nedbrydning i bærende bjælkelag/loft flere stede

Der vurderes at være nærliggende risiko for yderligere udvikling/sammenstyrtning på kort sigt.

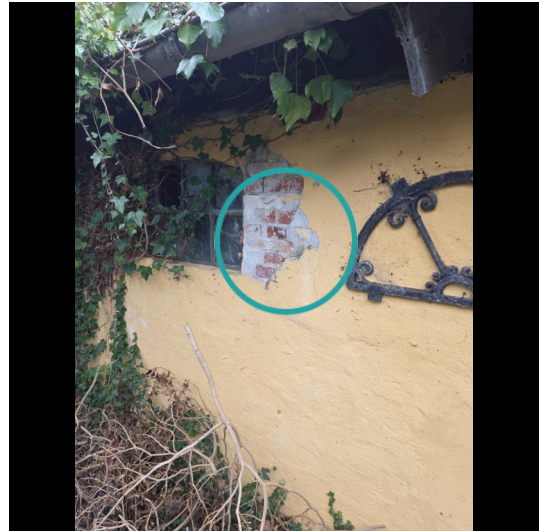
**Ydervægge****SKADE:**

Puds på ydermure er i områder med mangelfuld vedhæftning, afskalninger og revner, ses f.eks mod øst og nord

Der kan forekomme yderligere udvikling i forholdet på længere sigt.

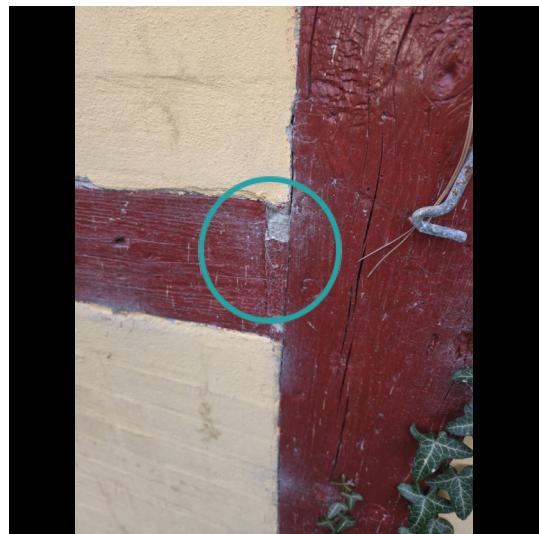
**Ydervægge****SKADE:**

Der er begyndende trænedbrydning og borebiller i bindingsværk, samt områder der er med overpudset bindingsværk.

Det vurderes, at skaden kan udvikle sig på længere sigt.

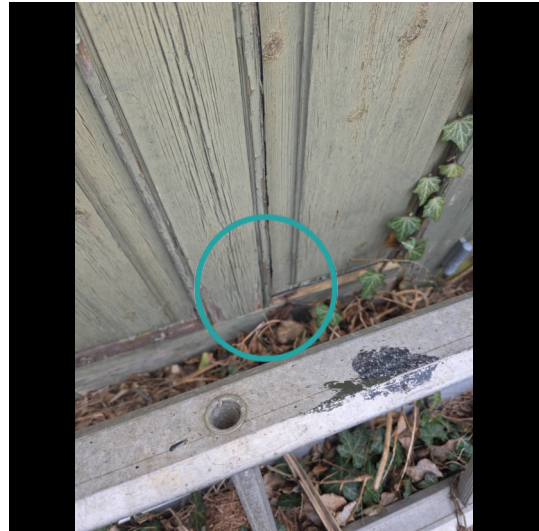
**Døre/vinduer/porte****SKADE:**

Der er nedbrydninger i dør, ses mod vest

Nedbrydningen vurderes at fortsætte på længere sigt.

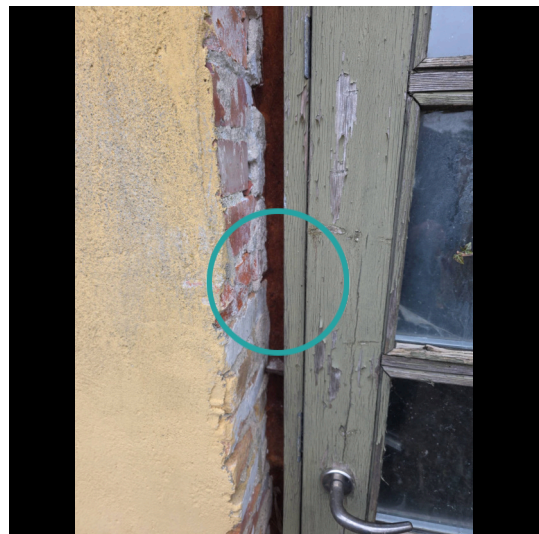
**Døre/vinduer/porte****SKADE:**

Der mangler fuge omkring døren mod vest

Forholdet kan fortsat udvikle sig, og der er nærliggende risiko for skader på andre bygningsdele.

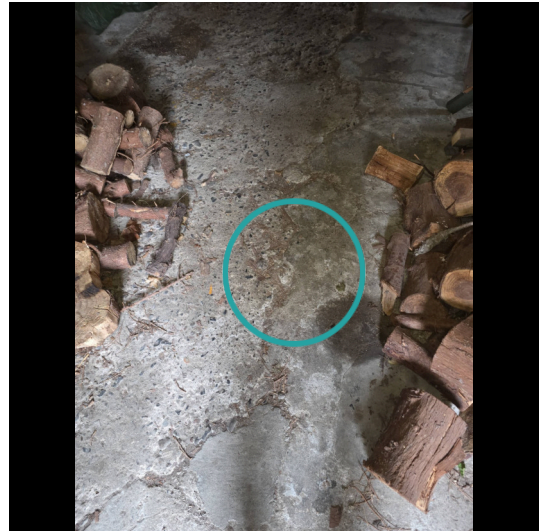
Stueplan

Der er flere områder, hvor betongulvets overflade er krakeleret/revnet
