Realsyn+ for

Svalemosevej 76,  
4671 Strøby

### Bygningsoversigt

Dato for besigtigelse: 21-08-2026

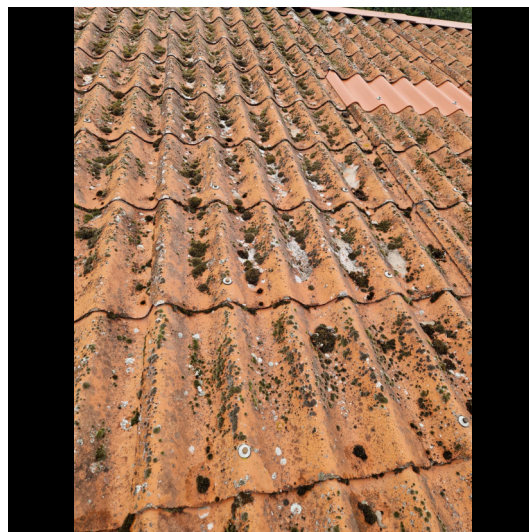
**Tag****SKADE:**

Tagplader er med nedbrydninger og afskalninger i overflader og langs pladekanter. Forhold er konstateret på begge tagflader

**RISIKO:**

Det vurderes, at skaden kan udvikle sig på længere sigt.

**Udskiftning af tagplader**

Udbedringseksempel: Udskiftning af tagplader eks. som Cembrit oplægges på det eksisterende lægteunderlag, med tætningsbånd i bølgepladernes vandrette overlæg og fastgøres med indfarvede tagskruer, spændskiver og tætningskiver. Udhængsklodser af plast med ventilation monteres over nederste taglægte ved tagfod.

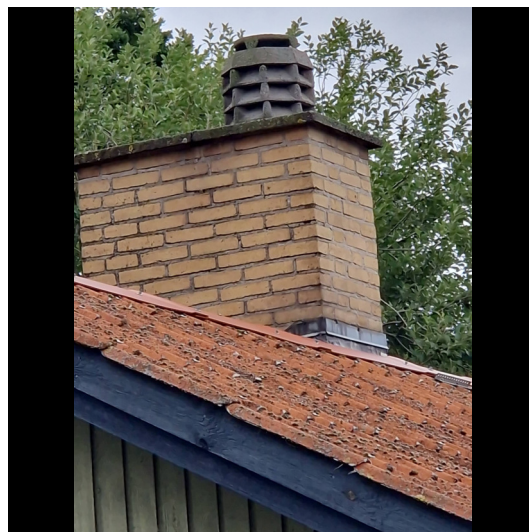
**Tag****SKADE:**

Skorstenen fremstår med mindre skader i sten og lidt udfaldne fuger

**NOTE:**

Omfanget er på nuværende tidspunkt så begrænset, at der ikke skønnes at være nogen risiko.

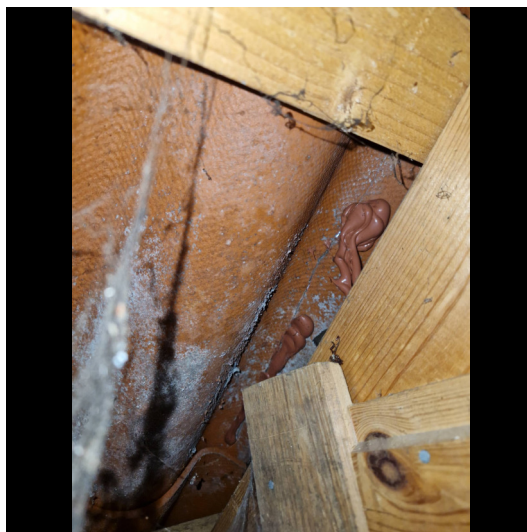
## Tag

### SKADE:

Der er konstateret enkelte tagplader med revnedannelser f.eks. mod indkørsel. Forhold er konstateret fra tagrum

### RISIKO:

Det vurderes, at skaden kan udvikle sig på kortere sigt.

## Udskiftning af tagplader

Udbedringseksempel: Udskiftning af tagplader eks. som Cembrit oplægges på det eksisterende lægteunderlag, med tætningsbånd i bølgepladernes vandrette overlæg og fastgøres med indfarvede tagskruer, spændskiver og tætningskiver. Udhængsklodser af plast med ventilation monteres over nederste taglægte ved tagfod.

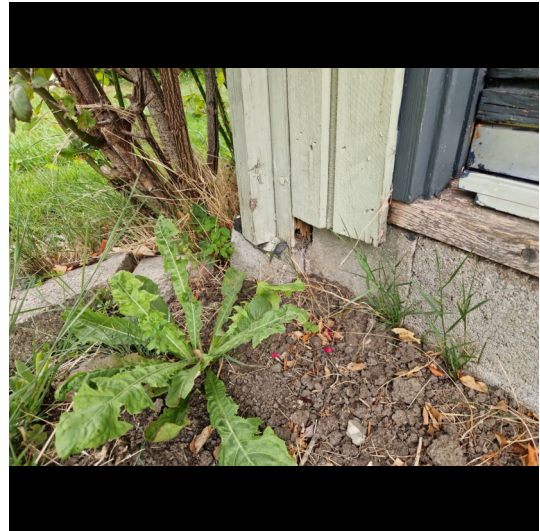
## Ydervægge

**SKADE:**

Træbeklædningen er nedbrudt enkelte steder. F.eks. tv for skydedør mod havestue

**RISIKO:**

Det må påregnes, at forholdet vil udvikle sig på længere sigt.

## Udbedring af skade/fejl/mangler

Opgaven vurderes at kunne udbedres af en maler. Vi anslår at arbejdslønnen er den største del af udbedringsomkostningen og materialer udgør en mindre del. Det anbefales derfor at lade en maler udbedre opgaven på regning.

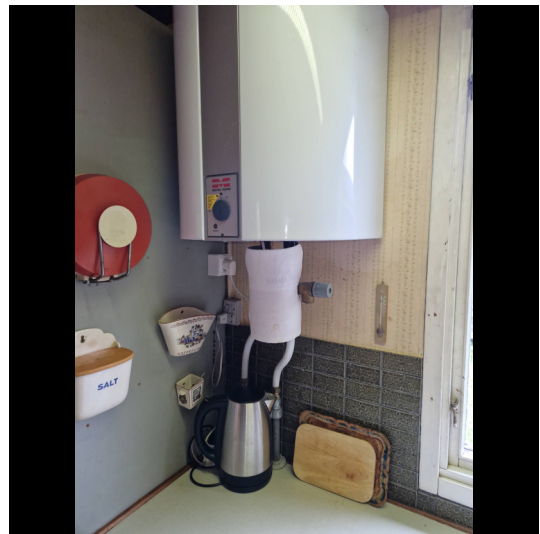
## Stueplan

### SKADE:

Vandvarmerens afløb fra sikkerhedsventil er ikke ført til afløb eller gulv med afløb

### RISIKO:

Forholdet kan give anledning til vandskader, hvis sikkerhedsventilen åbner.

## Udbedring af skade/fejl/mangler

Opgaven vurderes at kunne udbedres af en VVS'er. Vi anslår at arbejdslønnen er den største del af udbedringsomkostningen og materialer udgør en mindre del. Det anbefales derfor at lade en VVS'er udbedre opgaven på regning.

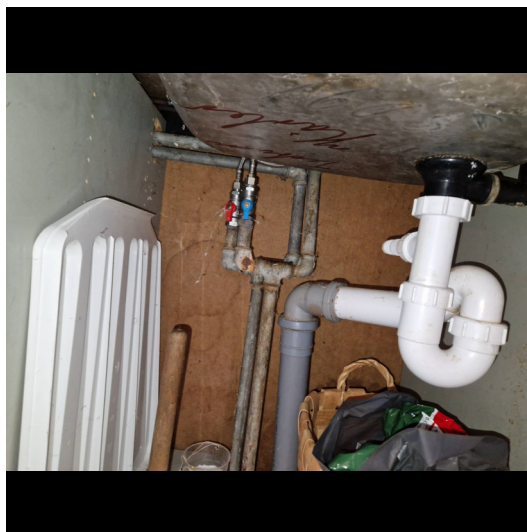
## Stueplan

### SKADE:

Vandrør er rustne og tærede under vask

### RISIKO:

Der konstateres ingen utætheder ved besigtigelsen, men forholdet kan udvikle sig på længere sigt.

## Udskiftning af rør

Udbedringseksempel: Udskiftning af rør. Såfremt det er vandbårent anlæg lukkes der for vandet og installationen tømmes i fornødent omfang for vand. Rør, nedtages og bortkøres. Nye rør monteres. Der åbnes for vandtilførsel.

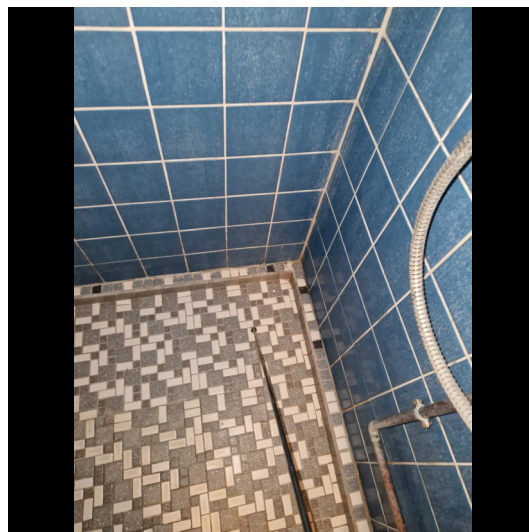
## Stueplan

**SKADE:**

Der er gulvklinter med mangelfuld vedhæftning til underlaget i vådzone

**RISIKO:**

Der er tale om gulv med direkte vandbelastning, hvorfor der er risiko for skader på de omkringliggende konstruktioner og installationer.

## Udskiftning af klinker/fliser

Udbedringseksempel: Udskiftning af fliser/klinker Aftagning af fliser/klinker. Underlaget rengøres omhyggeligt. Svummelag af cement og fint sand 1:1 arbejdes ind i underlaget. Afretningslag af slidlagsbeton 0-4 mm udlægges, komprimeres og afrettes, lagtykkelse 20 mm. Fleksibel fliseklæb, 3,5 kg/m<sup>2</sup>, påføres. Fliser/klinker udlægges, fuges med cementbaseret fugemasse og afrenses. I overgang væg og gulv fuges med silicone fugemasse.

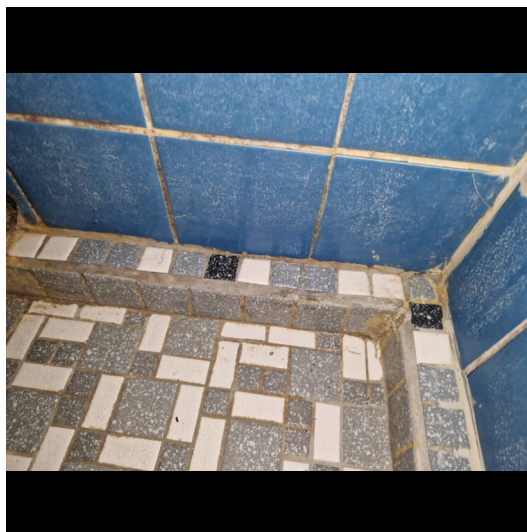
## Stueplan

## SKADE:

Der er defekte elastiske fuger i bruseniche

## RISIKO:

Der er tale om fuger, som er direkte vandbelastede, hvorfor der er risiko for skader på de omkringliggende konstruktioner og installationer.

## Eftergang af fuger

Udbedringseksempel: Eftergang af fuger. Eksisterende fuger udskæres. Underlaget rengøres omhyggeligt, fugesider affedtes.

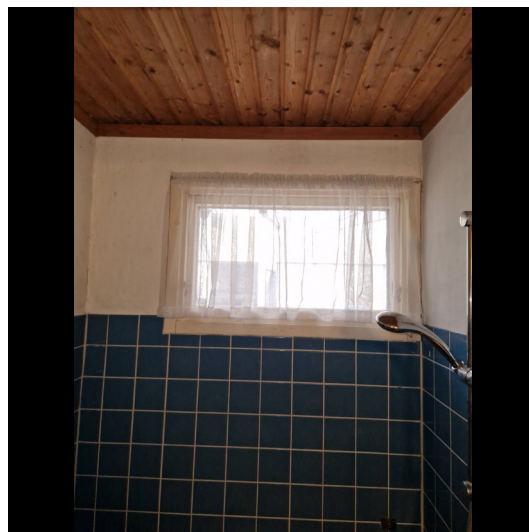
## Stueplan

### SKADE:

Der er kun rumaftræk gennem vindue i rummet

### RISIKO:

Der er risiko for at indeklimaet vil blive påvirket negativt ved den manglende ventilation.

### NOTE:

Vindue går mod rum i sekundær bygning

## Etablering af aftræk med vådrumsventilator

Udbedringseksempel: Etablering af vådrumsventilator, ventilationskanal og taghætte. Aftrækskanalsystem, som Cembrit, til vådrumsventilator. Der udskæres hul i loft til tagrum. Tagbelægning demonteres i nødvendigt omfang. Taghætte med bundplade og tætningsbånd monteres, forsynes med isoleringsindsats med Ø 160 mm overgang til spirorør, monteres på tag med tætte samlinger. Spirorør, Ø 160 mm, af stål monteres lodret til vådrumsventilator med spændebånd og tilsluttes taghætten. Aftrækskanalen isoleres ved omvikling med lamelmåtter, lagtykkelse 50 mm, afsluttet med sogerupak. Forudsættes at vådrumsventilatoren kan tilsluttes til el.

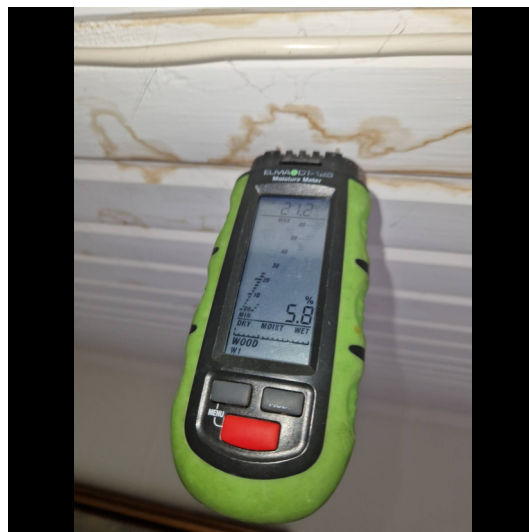
**Stueplan****SKADE:**

Der er fugtskjolder på loftet/skråvæggen

**NOTE:**

Forholdet var tørt ved fugtmåling og skønnes derfor af ældre dato.

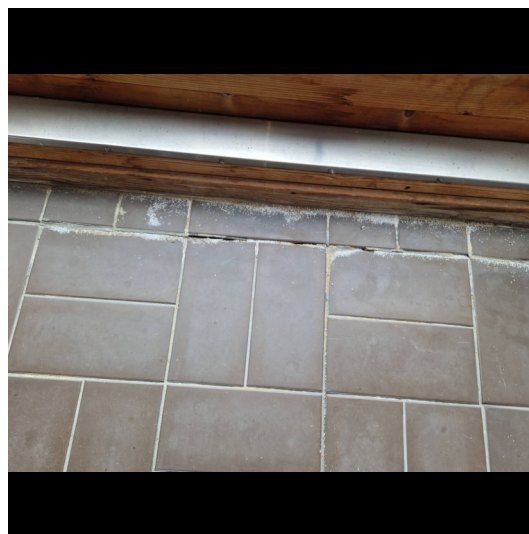
**Stueplan****SKADE:**

Der er gulvklinter med mangelfuld vedhæftning til underlaget f.eks. ved skydedør mod have

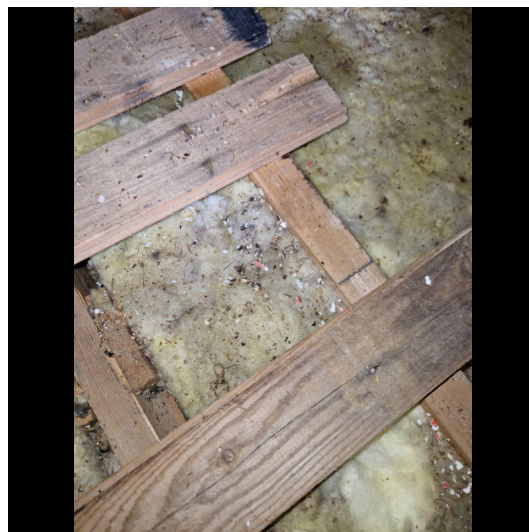
**Stueplan****SKADE:**

Der ligger små stykker eternit på isoleringen

**NOTE:**

Eternitstykkerne kan indeholde asbest, hvorfor kontakt bør undgås. Såfremt det ønskes fjernet bør det ske i henhold til gældende anvisninger.

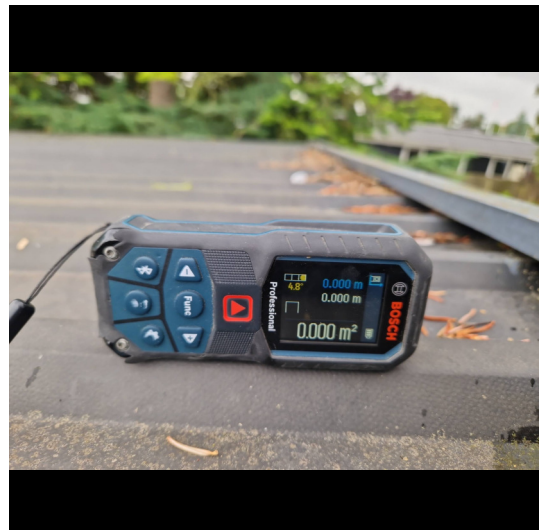
**Tag****SKADE:**

Taghældningen er mindre end foreskrevet af tagproducenten

**NOTE:**

Der kunne ikke registreres følgeskader ved besigtigelsen.

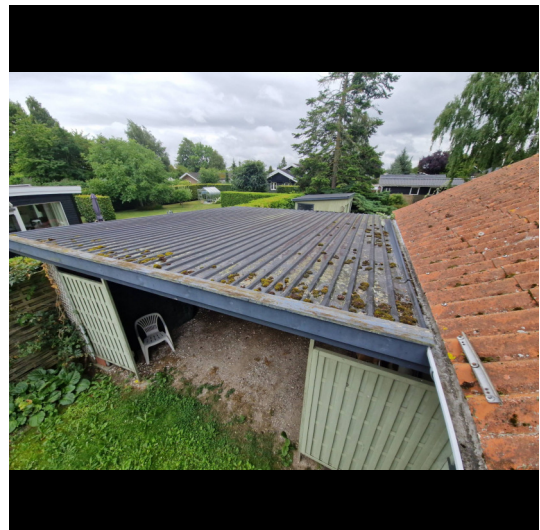
**Tag****SKADE:**

Taghældningen er mindre end foreskrevet af tagproducenten

**NOTE:**

Der kunne ikke registreres følgeskader ved besigtigelsen.

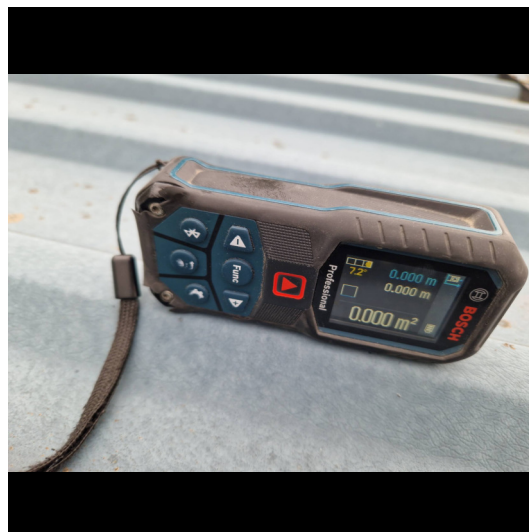
**Tag****SKADE:**

Taghældningen er mindre end foreskrevet af tagproducenten over redskabsrum

**RISIKO:**

Der er risiko for tiæbageløb af vand i tagfod og skader på de bagvedliggende konstruktioner
