## Visuel Elinstallations Rapport for

# REAL

Søren Jessensvej 8,  
6094 Hejls

# VISUEL ELINSTALLATIONS RAPPORT

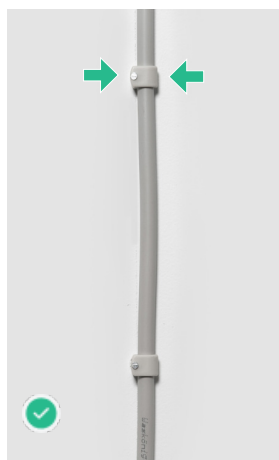
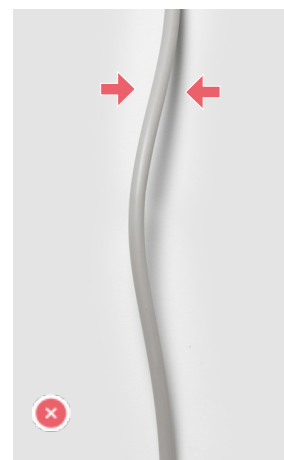
#### Skade nr. 1

Enkelte kabler mangler fastgørelse.

Kabler i den faste del af installationen, skal altid være fastgjort til de relevante bygningsdele.

Er kabler ikke fastgjort forsvarligt, kan de bevæge sig ved berøring. Er der for meget bevægelse i kablerne, risikere man at kobberet knækker. Der kan så opstå en løs forbindelse, der i yderste tilfælde kan resulteret i at der kan...

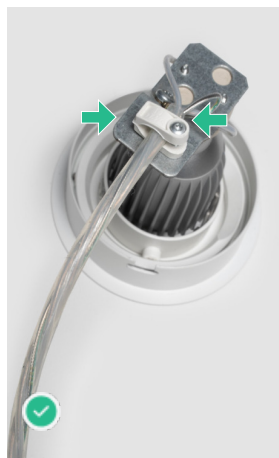
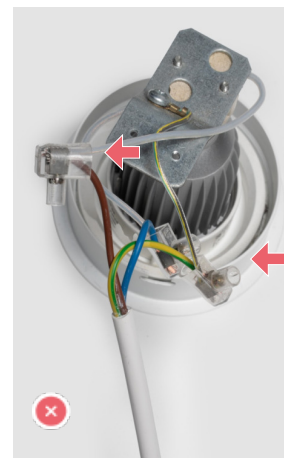
#### Skade nr. 2

Ledningssamlinger er ikke aflastet for træk og vridning

Uaflastede ledningssamlinger øger risikoen for løse forbindelser. Risikoen for brand vurderes som middel.

Ledningssamlinger skal altid aflastes forsvarligt. Er den ikke det, så risikere man at der opstår en løs forbindelse i samlingspunktet. Løse forbindelser er ofte årsag til elbrande. Sidder samlingen i forbindelse med en bevægelig ...

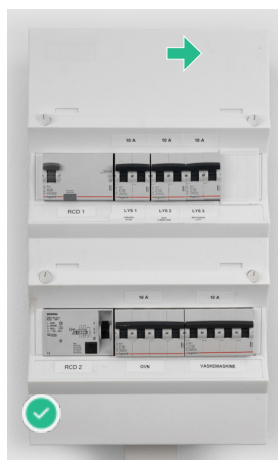
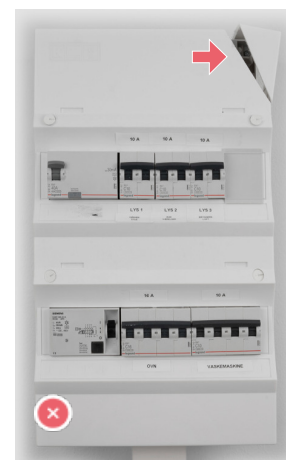
#### Skade nr. 4

Kapslingen af eltavlen er defekt

Kapslingen er defekt, som resulterer i berøringsfare, samt forringelse af kapslingsklassen.

Kapslingen til el-tavlen skal være intakt. Der må ikke være huller i el-tavlen, og kapslingen må ikke være revnet. Det kan forringe funktionen af kapslingen. Da der er risiko for berøring af spændingsførende dele eller brand, vil ...

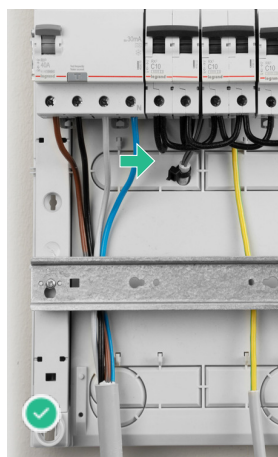
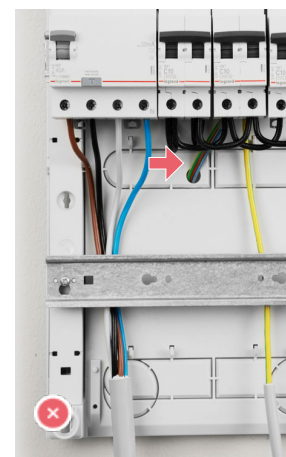
#### Skade nr. 5

Der er for store åbninger ved kabelindføringer i eltavlen

Åbninger i el-tavlen overstiger de lovmæssige krav. Kravet følger alderen på el-tavlen, og ikke alderen på boligen.

Åbninger i el-tavlen overstiger de lovmæssige krav. Kravet følger alderen på el-tavlen, og ikke alderen på boligen. Hvis der vælges at lukke hullerne, skal den anvendte metode være godkendt af fabrikanten. Samt være glødetrådtest...
