Realsyn+ for

Ringstedvej 5B,  
4171 Glumsø

### Bygningsoversigt

Dato for besigtigelse: 26-03-2026

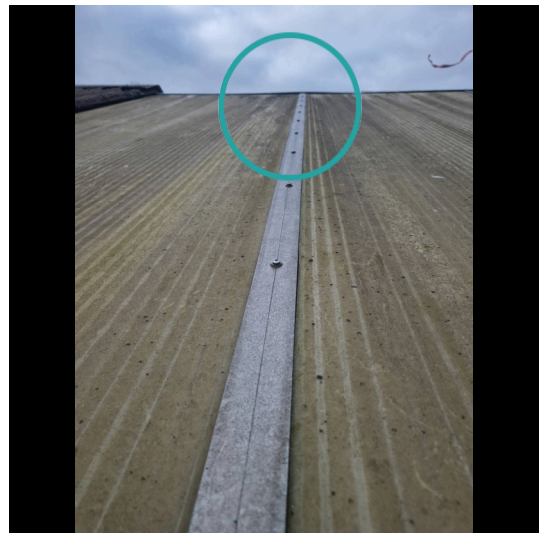
**Tag**

Plastpladerne på udestuen er med slid samt inddækninger og lister er ikke tætsluttende

Forholdet kan fortsat udvikle sig, og der er nærliggende risiko for skader på andre bygningsdele.

**Udskiftning af plasttag plader**

Udbedringseksempel: Udskiftning af tagbelægning af plast. Tagplader nedtages. Tagplader af plast, eks. som JumboLite Trapez, klar, oplægges på lægteunderlaget og fastskrues til dette.

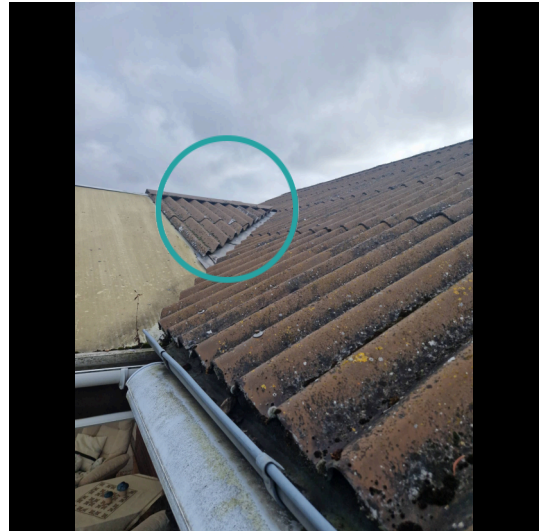
## Tag

Tagpladerne har begyndende nedbrydning langs kanter og på overflader

Forholdet kan fortsat udvikle sig, og der er nærliggende risiko for skader på andre bygningsdele.

## Udskiftning af tagplader

Udbedringseksempel: Udskiftning af tagplader eks. som Cembrit oplægges på det eksisterende lægteunderlag, med tætningsbånd i bølgepladernes vandrette overlæg og fastgøres med indfarvede tagskruer, spændskiver og tætningskiver. Udhængsklodser af plast med ventilation monteres over nederste taglægte ved tagfod.

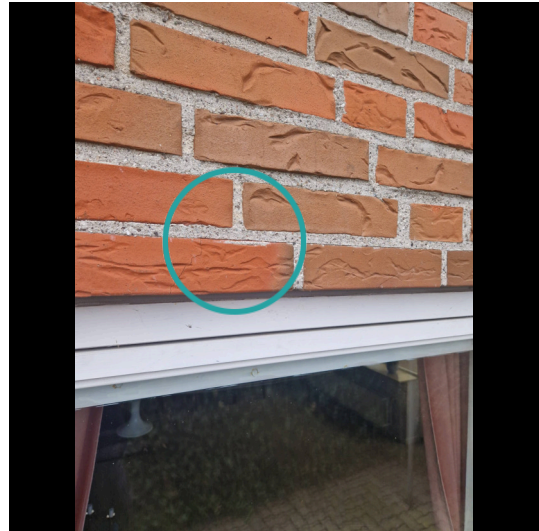
### Ydervægge

Ydervægge har enkelte revner, bl.a. mod have over vindue

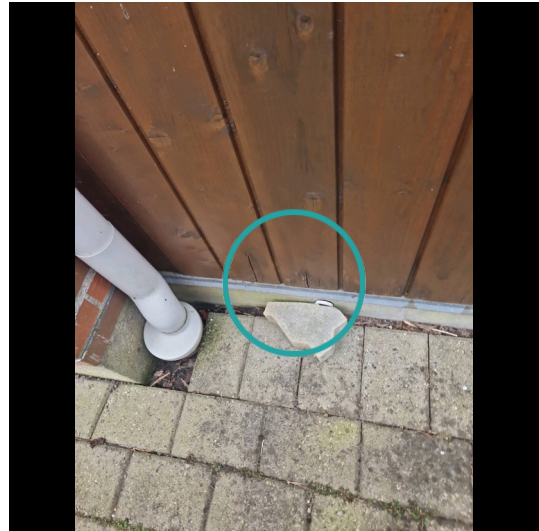
## Ydervægge

Træbeklædningen på udestuen er med begyndende nedbrydninger

Skaden kan udvikle sig over en længere årrække.

## Overfladebehandling af vægbeklædning

Udbedringseksempel: Overfladebehandling af vægbeklædning med træbeskyttelse. Overfladen afvaskes og afrensnes for harpiks samt løstsiddende og forvitret lag. Mug-/skimmelvækst behandles med algerens (påvirkning min. 24 timer), afrensning og eftervask med rent vand. Der plettes med vandig grundingsolie mod råd og svamp, isolering over knaster og gennemslag. Pletning med plastalkydtræbeskyttelse, dækkende og to gange stryging med plastalkydtræbeskyttelse, dækkende.

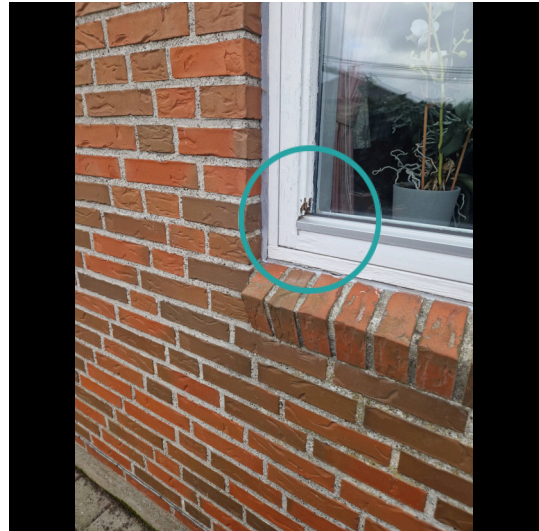
## Døre/vinduer/porte

Der er nedbrydning i vinduer og døre enkelte steder, f.eks mod have

Nedbrydningen vurderes at fortsætte på længere sigt.

## Udskiftning af nedbrudt træ

Udbedringseksempel: Udskiftning af nedbrudt træ. Det nedbrudte træ skæres væk og et stykke træ af samme sort og densitet tildannes nøjagtigt og indsættes i stedet for det beskadigede. Det reparerede område grundes og malebehandles på begge sider. Det udskiftede træværk afvaskes, slibes og males en gang.

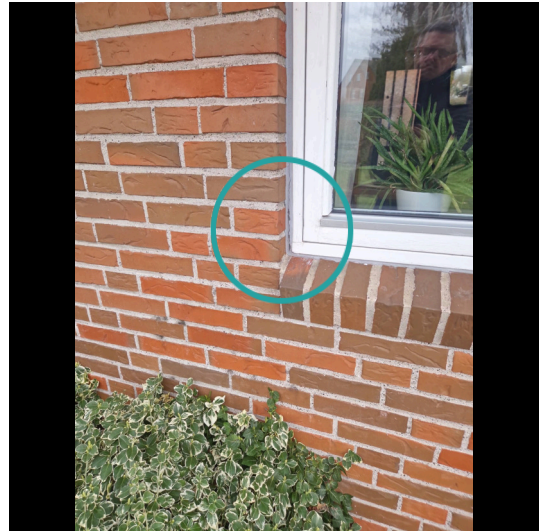
## Døre/vinduer/porte

Fuger omkring døre og vinduer har mistet elasticiteten og er revnede i overfladen

Det vurderes, at skaden kan udvikle sig på længere sigt.

## Eftergang af fuger

Udbedringseksempel: Eftergang af fuger. Kontaktflader mellem fuger og omgivende bygningsdele afrenses. Udrensning/udkradsning af eksisterende fuger, stopning, fugeunderlag og elastisk fuger.

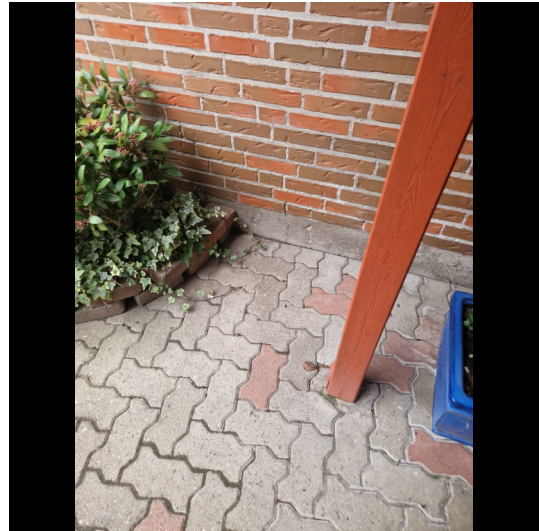
### Fundament/sokkel

Der er stedvise revner og afskalninger i sokkelpudsens, f.eks. mod indkørsel

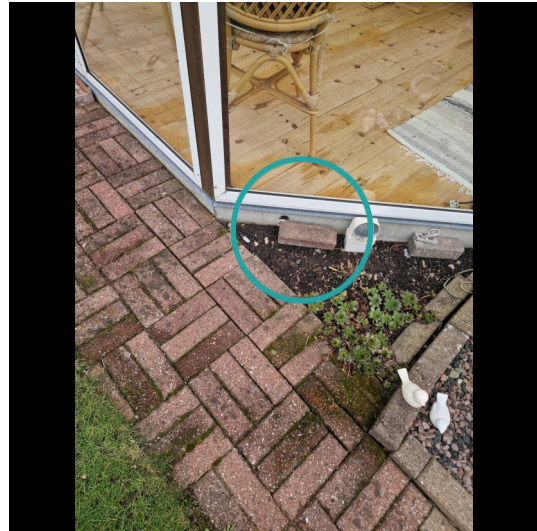
## Fundament/sokkel

Ventilationsriste til krybekælder/ventileret hulrum på udestuen sidder for tæt på terræn

Forholdet kan medføre vandindtrængen i krybekælder og give anledning til skader på konstruktionerne her.

## Sænkning/ændring af terræn

Udbedringseksempel: Sænkning/ændring af hældning på terræn ved bygning. Eksisterende belægning optages og evt. grusunderlaget afrømmes. Råjord afrømmes og bortkøres. Terræn afrettes og det afrømmede grus udlægges, afrettes og komprimeres. Afretningslag af velgraderet bakkemateriale udlægges, kornkurve 0-8 mm, hvorefter overfladen aftrækkes nøjagtigt med ledere og retskinne, så terrænet får fald min. 1:50 på de første 3 m væk fra bygningen. Eksisterende belægning udlægges i lige flugter.

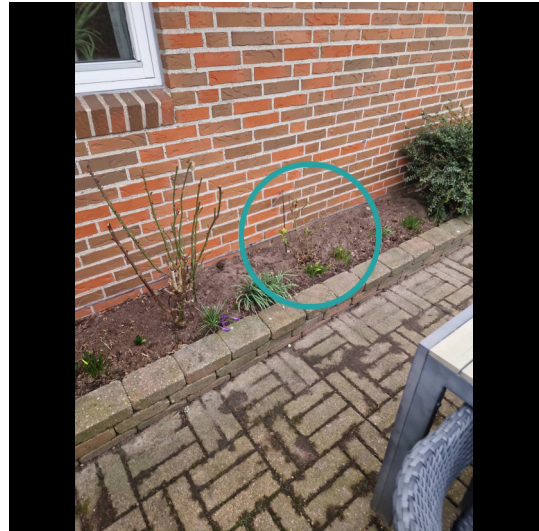
## Fundament/sokkel

Terræn er for tæt på underkanten af ydervæg mod bla have

Forholdet kan medføre opfugtninger og skader på konstruktionerne på længere sigt.

## Sænkning/ændring af terræn

Udbedringseksempel: Sænkning/ændring af hældning på terræn ved bygning. Eksisterende belægning optages og evt. grusunderlaget afrømmes. Råjord afrømmes og bortkøres. Terræn afrettes og det afrømmede grus udlægges, afrettes og komprimeres. Afretningslag af velgraderet bakkemateriale udlægges, kornkurve 0-8 mm, hvorefter overfladen aftrækkes nøjagtigt med ledere og retskinne, så terrænet får fald min. 1:50 på de første 3 m væk fra bygningen. Eksisterende belægning udlægges i lige flugter.

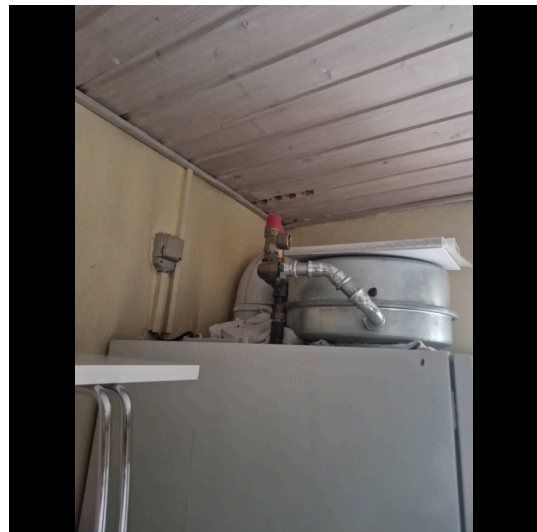
## Stueplan

Overløb fra varmeanlæggets sikkerhedsventiler er ikke ført til afløb

Forholdet kan give anledning til vandskader, hvis sikkerhedsventilen åbner.

### Indhent tilbud fra vvs

Opgaven har ikke været mulig at prissætte, det anbefales at kontakte en VVS'er med henblik på udredning af opgaven og tilbud på udbedring.

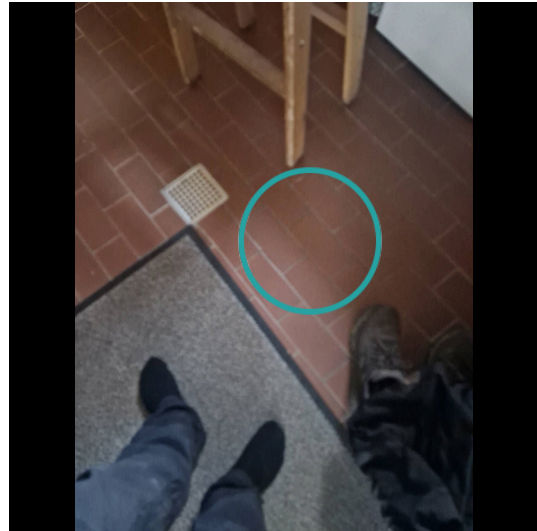
Stueplan

Der er gulvklinker med mangelfuld vedhæftning til underlaget ved f.eks gulv afløb

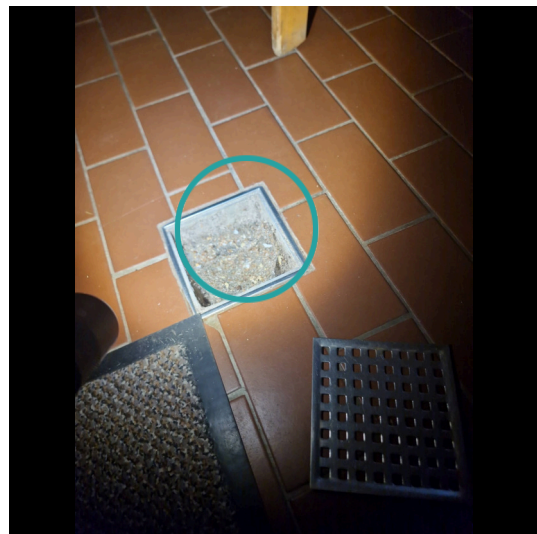
Stueplan

Der er afstand og synlig betonkant mellem afløbsskål og rist i gulv afløb

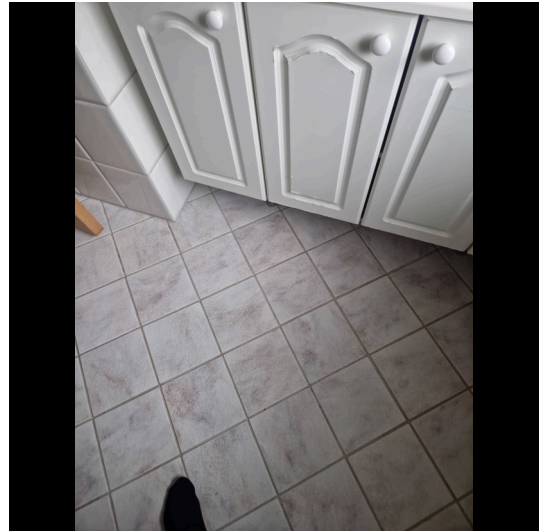
### Stueplan

Der er gulvklinter og vægfliser med mangelfuld vedhæftning til underlaget ved f.eks vask

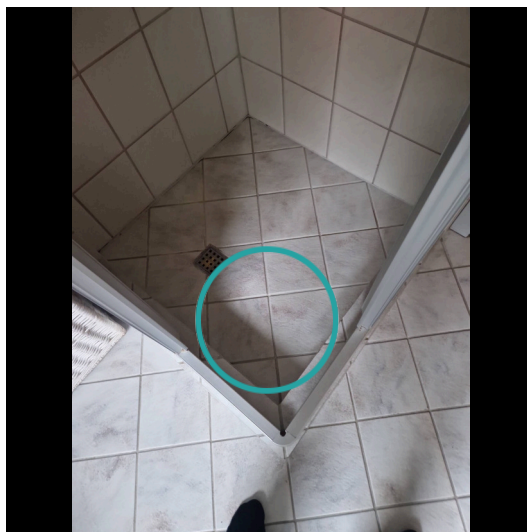
## Stueplan

Der er gulvklinter med mangelfuld vedhæftning til underlaget i bruseniche

Der er tale om gulv med direkte vandbelastning, hvorfor der er risiko for skader på de omkringliggende konstruktioner og installationer.

## Udskiftning af klinker/fliser

Udbedringseksempel: Udskiftning af klinker/fliser og vådrumsbehandling. klinker/fliser aftages. Underlaget rengøres omhyggeligt. Gulvet vådrumsbehandles. Der skal anvendes et komplet system til vandtætning med produkter fra samme godkendelse. Overflader primes og forsegles i hjørner, omkring rørgennemføringer og ved overgang væg/gulv. Heldækkende tætningsmasse påføres. Gulvklinter udlægges, fuges og afrenses. I hjørner, og i overgang væg og gulv samt omkring sanitære installationer fuges med elastisk, vådrums siliconefugemasse.

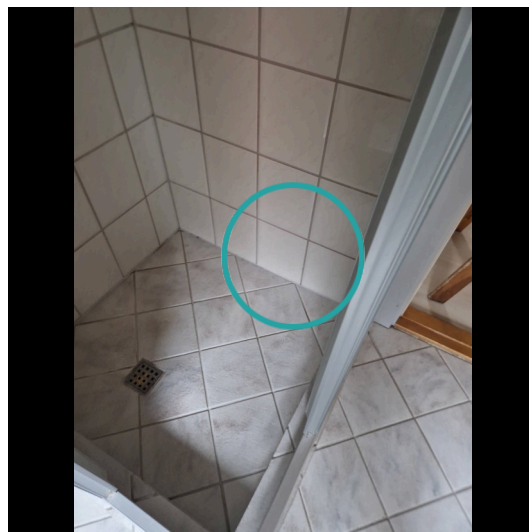
## Stueplan

Der er enkelte vægfliser med mangelfuld vedhæftning til underlaget i bruseområdet

Der er tale om vægge med direkte vandbelastning, hvorfor der er risiko for skader på de omkringliggende konstruktioner og installationer.

## Udskiftning af klinker/fliser

Udbedringseksempel: Udskiftning af vægfliser. Vægfliser aftages. Underlaget rengøres omhyggeligt. Overflader primes og forsegles i hjørner, omkring rørgennemføringer og ved overgang væg/gulv. Heldækkende tætningsmasse påføres. Vægfliser opsættes, fuges og afrenses. I hjørner, og i overgang væg og gulv samt omkring sanitære installationer fuges med elastisk, vådrums siliconefugemasse.

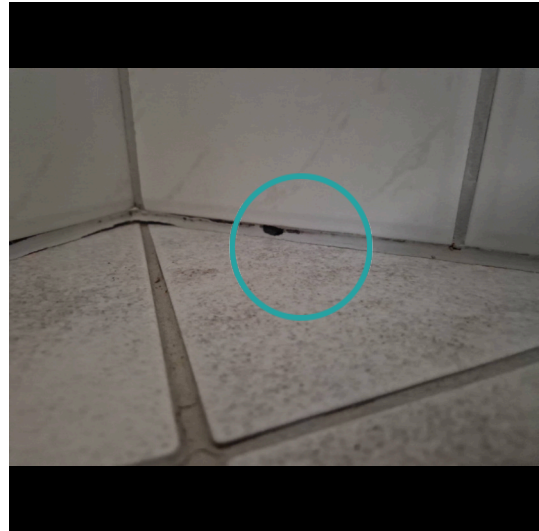
## Stueplan

Der er defekte elastiske fuger i bruseniche

Der er tale om fuger, som er direkte vandbelastede, hvorfor der er risiko for skader på de omkringliggende konstruktioner og installationer.

## Eftergang af fuger

Udbedringseksempel: Eftergang af fuger. Eksisterende fuger udskæres. Underlaget rengøres omhyggeligt, fugesider affedtes.

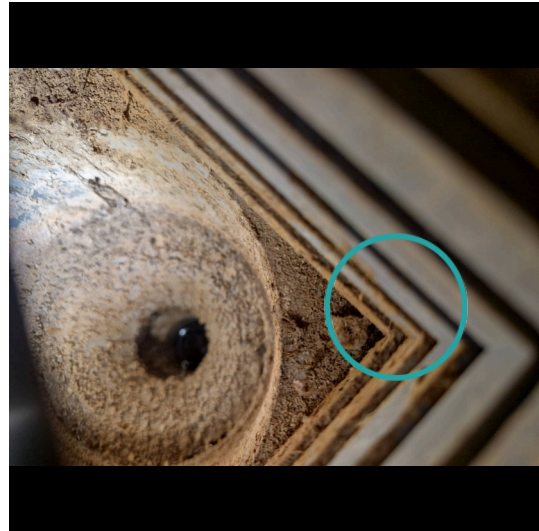
**Stueplan****SKADE:**

Der er monteret for mange forhøjerrammer mellem afløbsskål og rist i gulv afløb

Gulv afløbet er ikke vandbelastet fra gulvoverfladen, og der skønnes derfor ikke at være nærliggende risiko for skader.

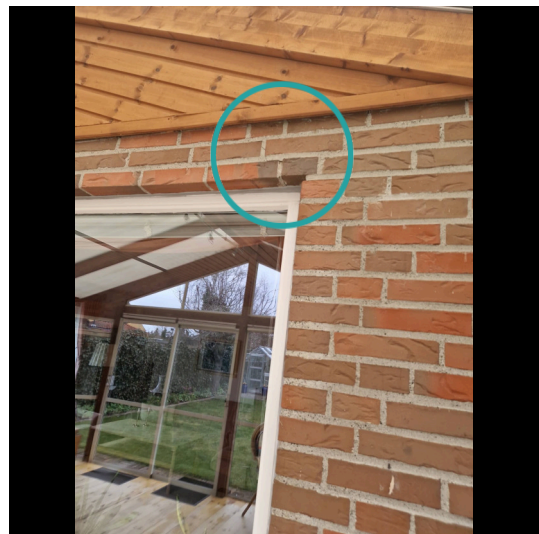
**Stueplan****SKADE:**

Der er registreret revner i vægge ved vindue mod stue

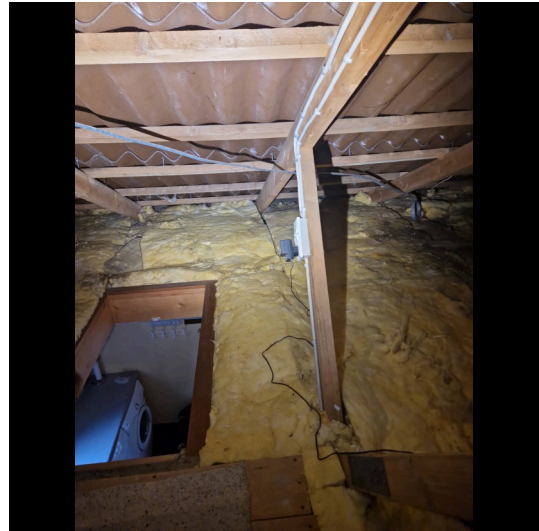
## Stueplan

Vindtrækbåndet i tagkonstruktionen er ikke fastgjort korrekt

Konstruktionen har henstået sådan i en længere årrække uden følgeskader, der vurderes derfor ikke at være nærliggende risiko for skade.

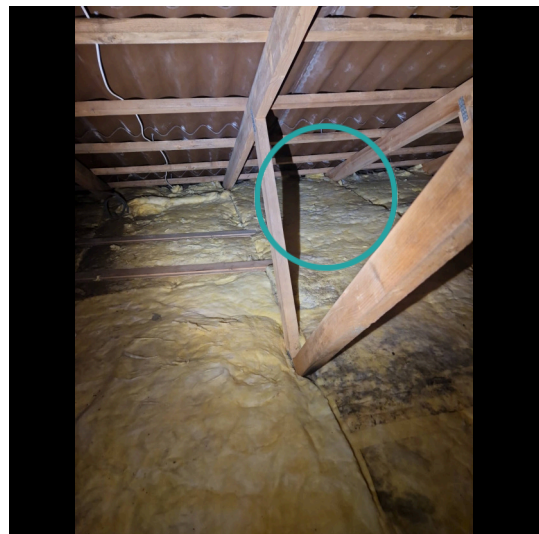
## Stueplan

Der er ikke udført tilstrækkelig ventilation langs tagfod og i kip

Der er misfarvninger flere steder i tagrum

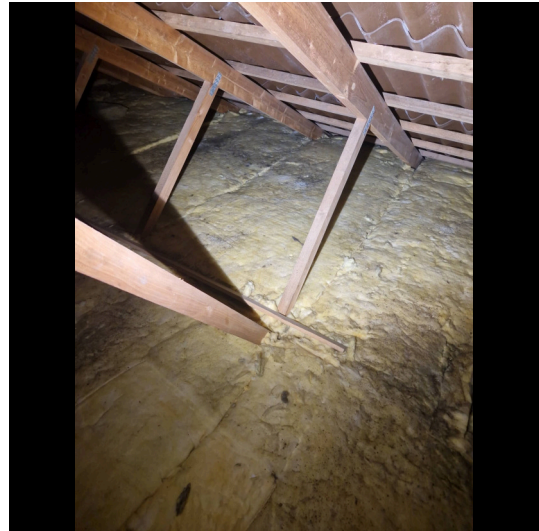
## Stueplan

Tagpladerne har begyndende nedbrydning langs kanter og på overflader, samt der ligger støv/smulder fra tagpladerne på isoleringen

Det vurderes, at skaden kan udvikle sig på længere sigt.

## Udbedring af skade/fejl/mangler

Opgaven vurderes at kunne udbedres af en tømrer. Vi anslår at arbejdslønnen er den største del af udbedringsomkostningen og materialer udgør en mindre del. Det anbefales derfor at lade en tømrer udbedre opgaven på regning.

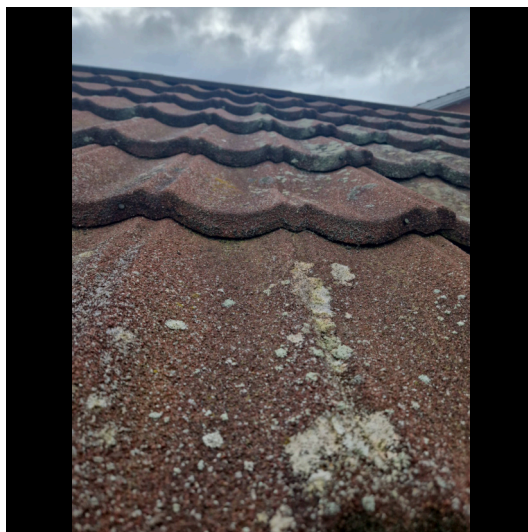
**Tag**

Tagbelægningen er med buler

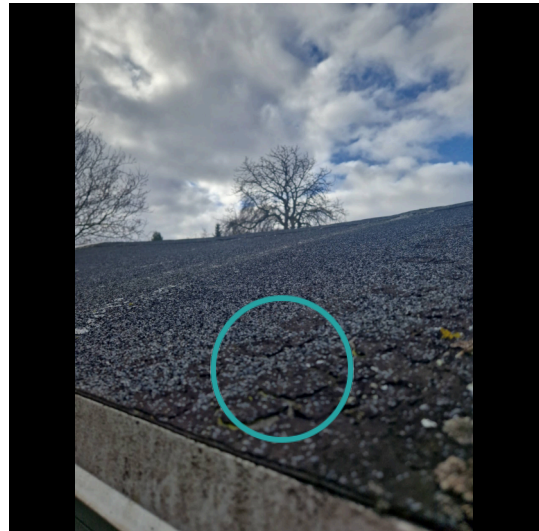
### Tag

Tagpappen er nedslidt og med revner

Forholdet kan fortsat udvikle sig, og der er nærliggende risiko for skader på andre bygningsdele.

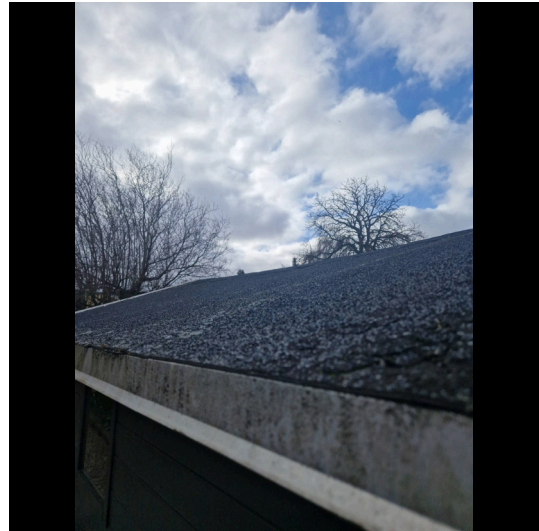
## Tag

Tagflader fremstår med nedbøjning

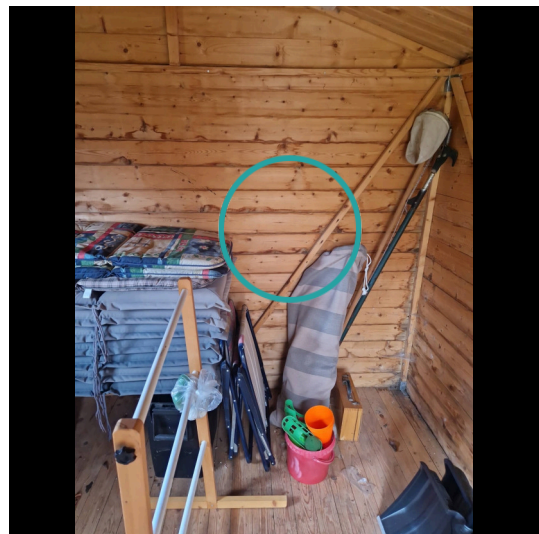
## Stueplan

Der er fugtskjolder på vægge og loft

Skaden kan udvikle sig over en længere årrække.
