Realsyn+ for

Ejsbølhøj 12,  
6100 Haderslev

LITRA A - Beboelse/carport

**Beboelse/carport bygget 2017**

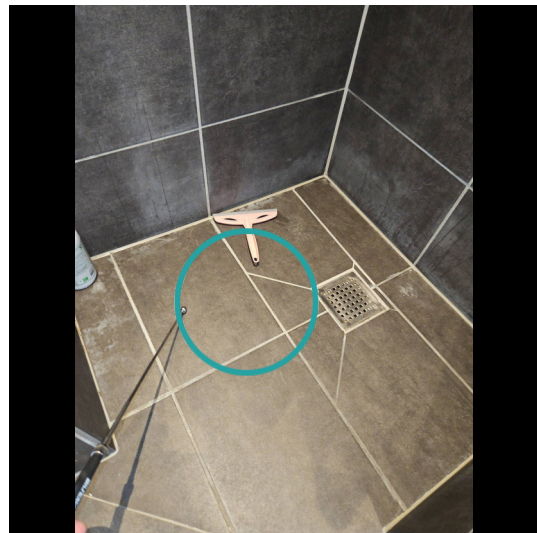
**Stueplan**

I bruseniche er enkelte gulvklinter med mangelfuld vedhæftning til underlaget

Der er tale om gulv med direkte vandbelastning, hvorfor der er risiko for skader på de omkringliggende konstruktioner og installationer.

**Udskiftning af klinker/fliser**

Udbedringseksempel: Udskiftning af fliser/klinker Aftagning af fliser/klinker. Underlaget rengøres omhyggeligt. Svummelag af cement og fint sand 1:1 arbejdes ind i underlaget. Afretningslag af slidlagsbeton 0-4 mm udlægges, komprimeres og afrettes, lagtykkelse 20 mm. Flexibel fliseklæb, 3,5 kg/m<sup>2</sup>, påføres. Fliser/klinker udlægges, fuges med cementbaseret fugemasse og afrenses. I overgang væg og gulv fuges med silicone fugemasse.

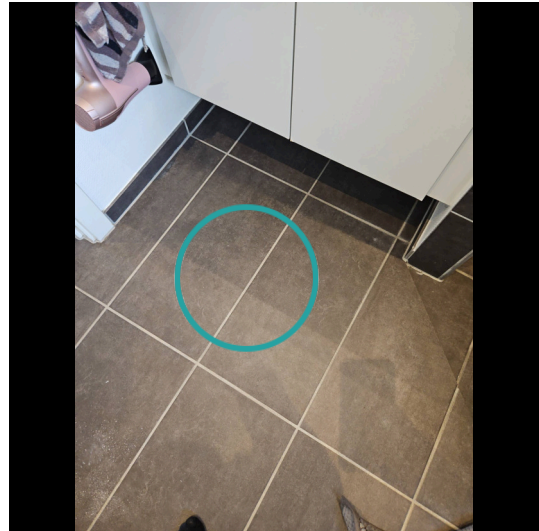
## Stueplan

Enkelte er gulvklinter med mangelfuld vedhæftning til underlaget som foran vask

Der er tale om område, som ikke er vandbelastet. Der vurderes derfor ikke at være nærliggende risiko for skader.

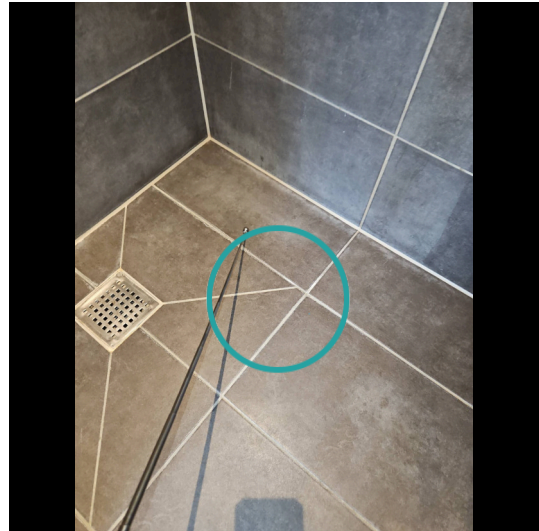
## Stueplan

I bruseniche er enkelte gulvklinter med mangelfuld vedhæftning til underlaget

Der er tale om gulv med direkte vandbelastning, hvorfor der er risiko for skader på de omkringliggende konstruktioner og installationer.

## Udskiftning af klinker/fliser

Udbedringseksempel: Udskiftning af fliser/klinker Aftagning af fliser/klinker. Underlaget rengøres omhyggeligt. Svummelag af cement og fint sand 1:1 arbejdes ind i underlaget. Afretningslag af slidlagsbeton 0-4 mm udlægges, komprimeres og afrettes, lagtykkelse 20 mm. Fleksibel fliseklæb, 3,5 kg/m<sup>2</sup>, påføres. Fliser/klinker udlægges, fuges med cementbaseret fugemasse og afrenses. I overgang væg og gulv fuges med silicone fugemasse.
