Realsyn+ for

Syvstien 10,
4681 Herfølge

Bygningsoversigt

LITRA A - Beboelse

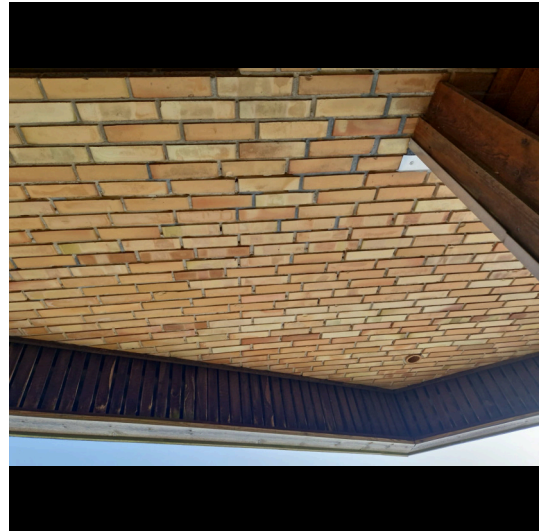
Ydervægge

Der er huller efter murbier i fuger især mod øst

Det vurderes, at skaden kan udvikle sig på længere sigt.

Murbier angriber ofte let porøse fuger i solvendte retninger.

Udkradsning og udbedring af fuger

Udbedringseksempel: Eftergang af fuger. Forvitrede/løse fuger, synlige revner og huller i fuger udbedres ved udkradsning og omfugning. Fuger udkradses i fuld bredde til dybde min. 15 mm fra den færdige fugeoverflade. I ældre facader udkradses til dybde min. 25 mm. Efter rengøring og vanding efterfuges med tilbageliggende fuger.

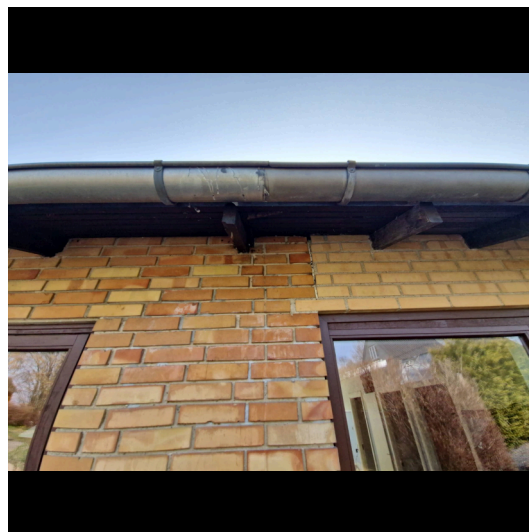
Ydervægge

Ydervægge har enkelte revner, bl.a. mod nord, ses ved tilbygningen

Revner var uden væsentlig forskydning/forsætning og vurderes at være i ro - mindre bevægelse over en længere årrække samt mindre revnedannelse efter reparation kan dog forekomme. Revnedannelser af denne karakter er almindelig forekommende og giver kun sjældent anledning til større konstruktionsmæssige problemer.

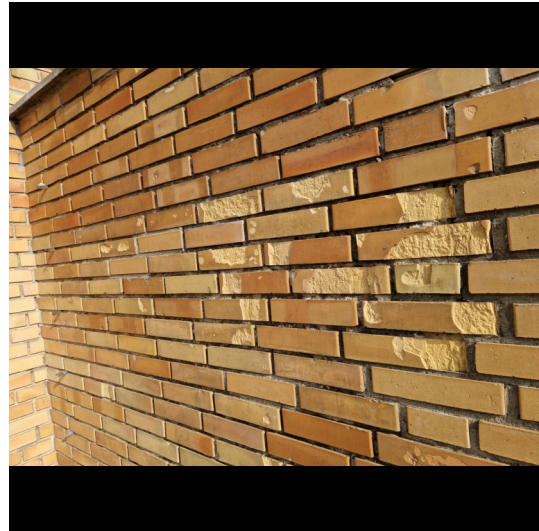
Ydervægge

Læmurens murværk har udfaldne fuger, revnedannelser og frostsprængte sten

Det må påregnes at forholdet kan udvikle sig på længere sigt.

Udskiftning af defekte mursten i murværk

Udbedringseksempel: Udskiftning af defekte mursten af tegl. Defekte sten udhugges manuelt, maks. 3-4 sten i bredden uden understøtning. Nye/brugte hårdtbrændte, frostfaste sten indmures i mørtel efter rengøring og vanding. Der fuges med fugetype og mørtel som det øvrige murværk.

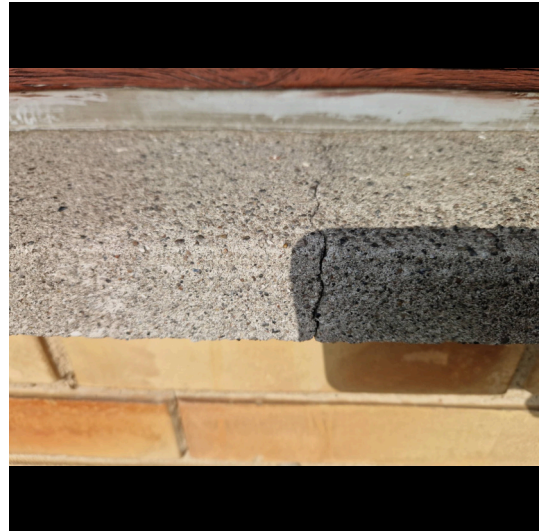
Døre/vinduer/porte

Sålbænke i beton har revnedannelser. Dette ses især ved vinduer mod syd

Konstruktionen har henstået sådan i en længere årrække uden følgeskader, der vurderes derfor ikke at være nærliggende risiko for skade.

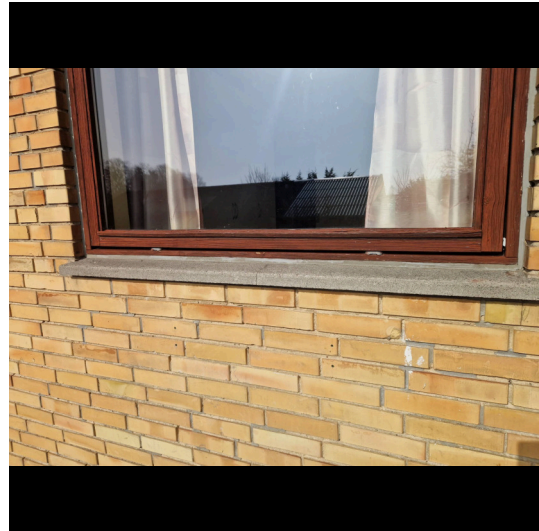
Døre/vinduer/porte

Der er nedbrydning i vinduerne enkelte steder, mest mod sydøst

Nedbrydningen vurderes at fortsætte på længere sigt.

Udskiftning af nedbrudt træ

Udbedringseksempel: Udskiftning af nedbrudt træ. Det nedbrudte træ skæres væk og et stykke træ af samme sort og densitet tildannes nøjagtigt og indsættes i stedet for det beskadigede. Det reparerede område grundes og malebehandles på begge sider. Det udskiftede træværk afvaskes, slibes og males en gang.

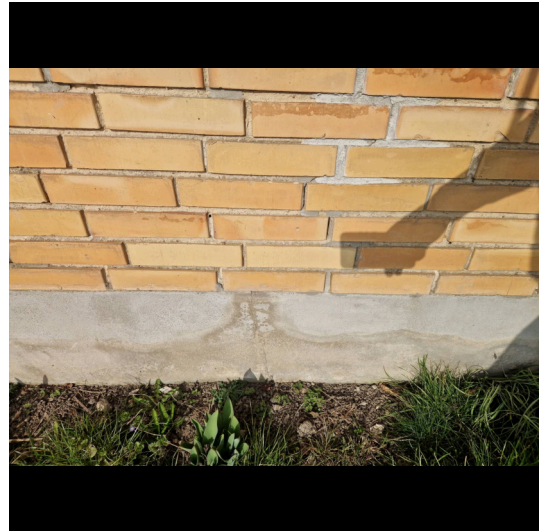
Fundament/sokkel

Der er mindre revner i sokkel bl.a. mod have. Th for terrassen Revnerne fortsætter op i ydervæggen

Revnedannelserne skønnes at være i ro - mindre bevægelse over en længere årrække samt mindre revnedannelse efter reparation kan dog forekomme. Mindre revner er almindeligt forekommende i ældre bygninger.

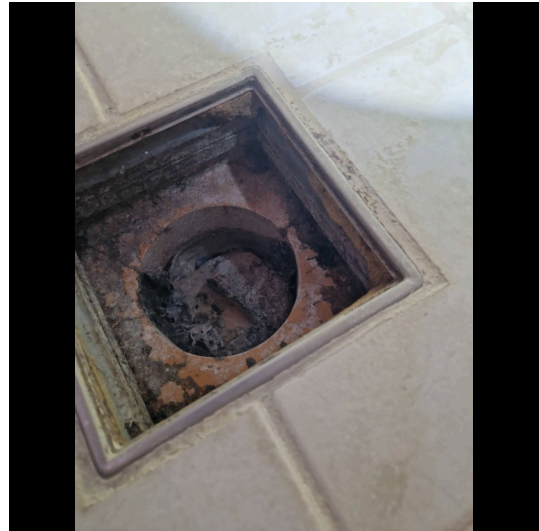
Der er monteret forhøjerrammer mellem afløbsskål og rist i gulv afløb. Gulv afløbet er ikke godkendt til forhøjerrammer

Afløbet er vandbelastet fra gulvoverfladen, og der er risiko for fugtindtrængen og skader på de underliggende konstruktioner og installationer.

Udskiftning af gulv afløb

Udbedringseksempel: Udskiftning af gulv afløb i betongulv med fliser/klinker. Afløbsskål ophugges og udskiftes med ny afløbsskål af rustfrit stål med ramme og 140 x 140 mm rist. Inkl. membranklemflange, vandlås og studse for sideindløb. Afløbsskålen tilsluttes afløbssystemet. Beton udstøbes omkring gulv afløbet til plan med eksisterende betonlag.

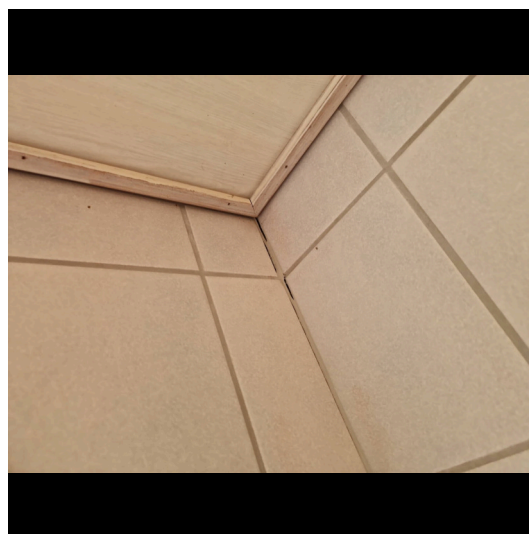
Der er enkelte vægfliser med mangelfuld vedhæftning til underlaget på ydervæg, samt revnet fuger i hjørnet

Konstruktionen har henstået sådan i en længere årrække uden følgeskader, der vurderes derfor ikke at være nærliggende risiko for skade.

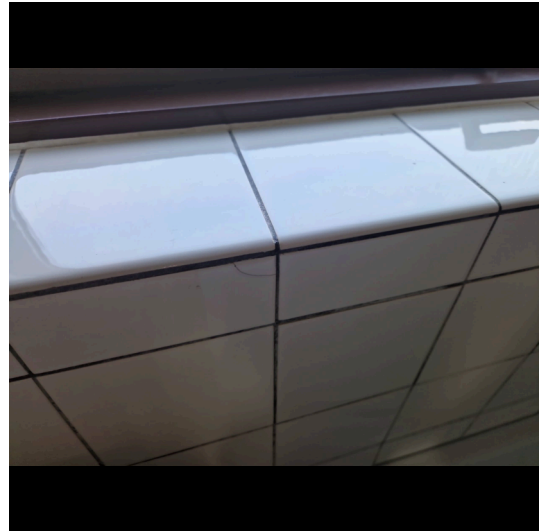
Der er revnede vægfliser samt vægfliser med begrænset vedhæftning til underlaget i bruseområdet

Der er tale om vægge med direkte vandbelastning, hvorfor der er risiko for skader på de omkringliggende konstruktioner og installationer.

Udskiftning af klinker/fliser

Udbedringseksempel: Udskiftning af klinker/fliser og vådrumsbehandling. klinker/fliser aftages. Underlaget rengøres omhyggeligt. Gulvet vådrumsbehandles. Der skal anvendes et komplet system til vandtætning med produkter fra samme godkendelse. Overflader primes og forsegles i hjørner, omkring rørgennemføringer og ved overgang væg/gulv. Heldækkende tætningsmasse påføres. klinker/fliser opsættes, fuges og afrenses. I hjørner, og i overgang væg og gulv samt omkring sanitære installationer fuges med elastisk, vådrums siliconefugemasse.

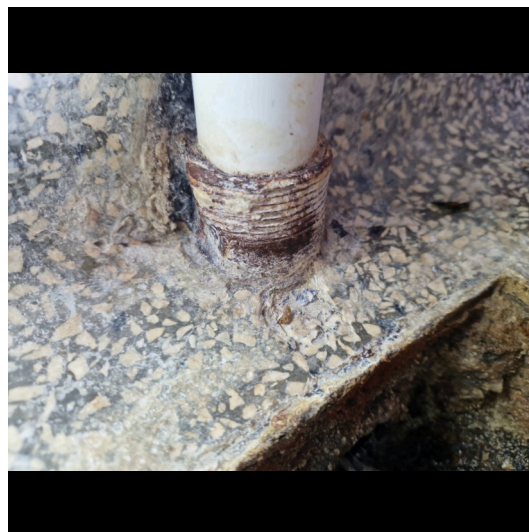
Terrazzobelægningen er revnet, og med mindre afskalninger ved afløb

Der er tale om mindre revnedannelser i områder, som ikke er vandbelastede. Der vurderes derfor ikke at være nærliggende risiko for skader.

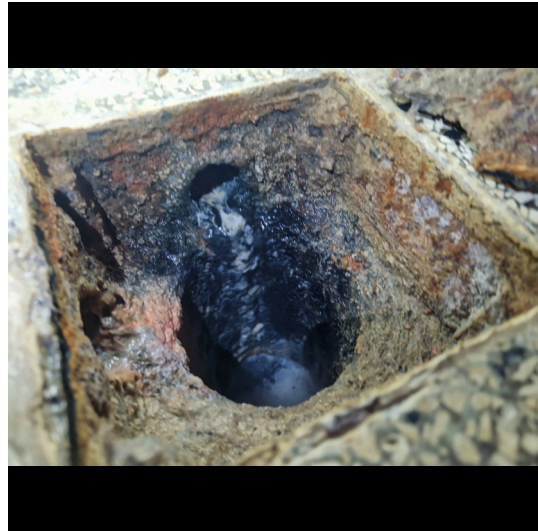
Afløbsskålen er tæret.

Hvis gulv afløbet fremover bliver belastet af vand fra gulvoverflade, kan dette give anledning til vandudsivning og skader på de omkringliggende konstruktioner og installationer.

Udskiftning af gulv afløb

Udbedringseksempel: Udskiftning af gulv afløb i betongulv med fliser/klinker. Afløbsskål ophugges og udskiftes med ny afløbsskål af rustfrit stål med ramme og 140 x 140 mm rist. Inkl. membranklemflange, vandlås og studse for sideindløb. Afløbsskålen tilsluttes afløbssystemet. Beton udstøbes omkring gulv afløbet til plan med eksisterende betonlag.

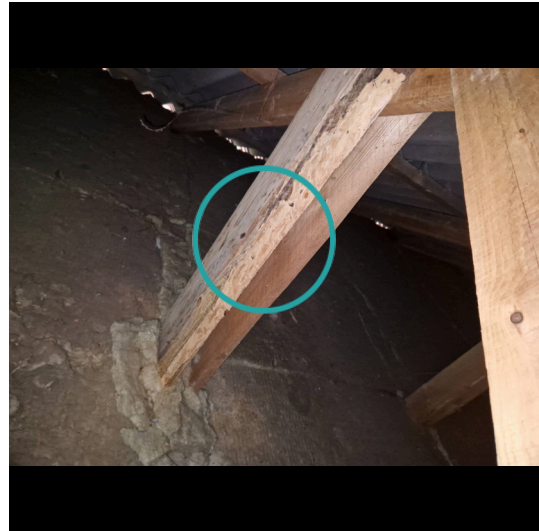
Der er spor efter violbukke i barkkanter på bygningstømmer i tagrum enkelte steder

Violbukke styrkesvækker ikke konstruktionstræet, og behandling er ikke nødvendig. Når angrebet medtages i tilstandsrapporten, er det dels fordi Violbukkene reelt har afsat spor i træværket, dels som oplysning til køber.

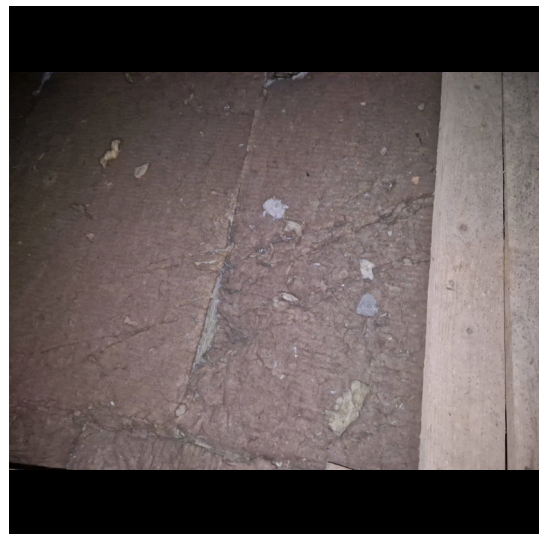
Der ligger små stykker eternit på isoleringen - formentlig efter montering af solceller

Eternitstykkerne kan indeholde asbest, hvorfor kontakt bør undgås. Såfremt det ønskes fjernet bør det ske i henhold til gældende anvisninger.

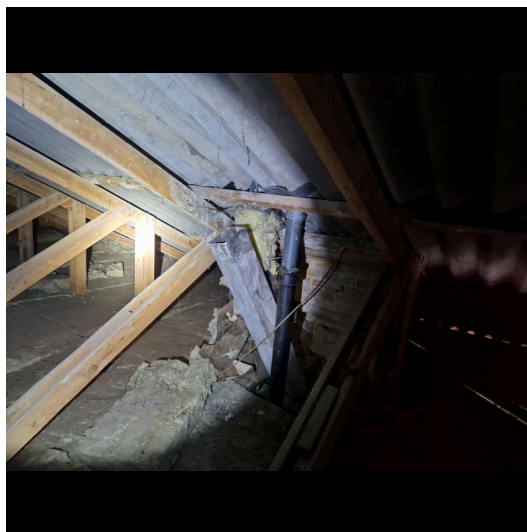
Aftrækskanal fra badeværelse er ikke ført til det fri, men ender i tagrum

Dette kan medføre kondensafsætning og fugtskader i tagkonstruktionen.

Den varme opfugtede luft vil afsættes som kondens i tagkonstruktionen. Det er mest udtalt i de kolde vintermåneder.

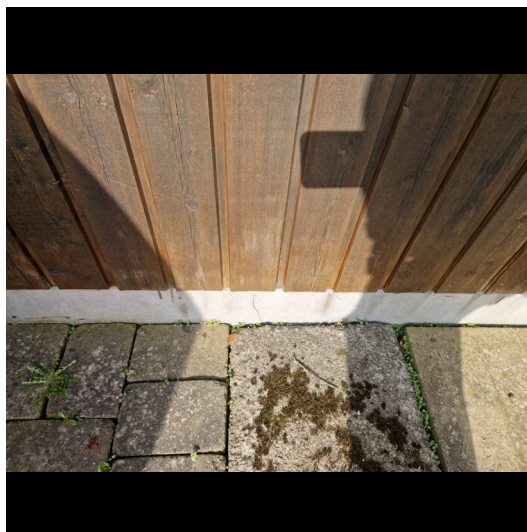
**Fundament/sokkel****SKADE:**

Eternitpladerne på soklen er revnet, ses mod syd - der er ikke udført ventilation i den lette konstruktion.

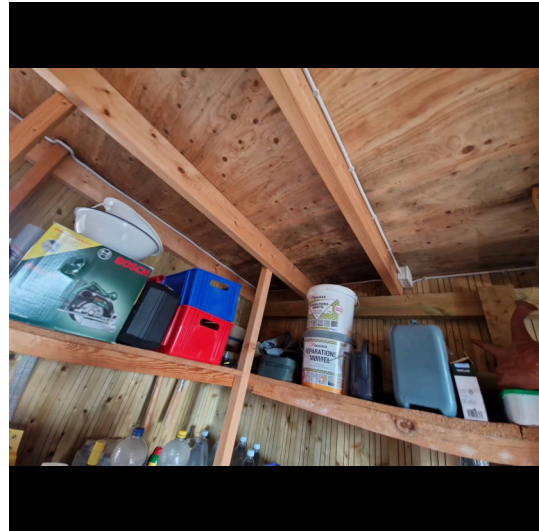
Der er misfarvning på loftet efter kondens
