Realsyn+ for

Christiansgade 121,
5000 Odense C

Dato for besigtigelse: 28-05-2026

Introduktion til VTR rapporten

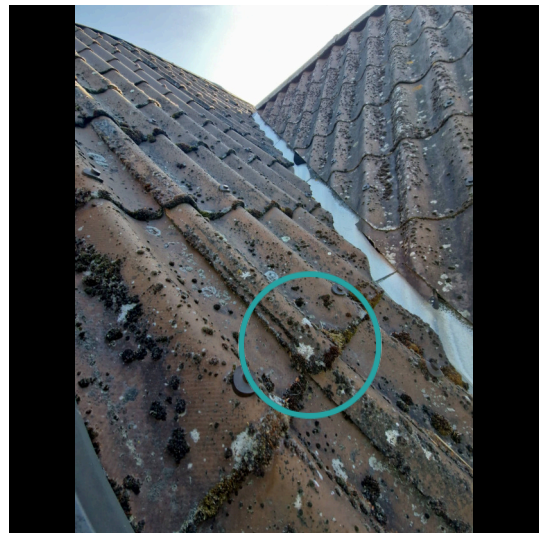
Tag

Tagpladerne har begyndende nedbrydning, blandt andet langs kanter og overflader samt enkelte steder med revnedannelser i overfladen, forholdet ses f.eks. mod nord

Der er på længere/kortere sigt risiko for vandindtrængning og følgeskader på de underliggende konstruktioner.

Udskiftning af tagplader

Udbedringseksempel: Udskiftning af tagplader eks. som Cembrit oplægges på det eksisterende lægteunderlag, med tætningsbånd i bølgepladernes vandrette overlæg og fastgøres med indfarvede tagskruer, spændskiver og tætningskiver. Udhængsklodser af plast med ventilation monteres over nederste taglægte ved tagfod.

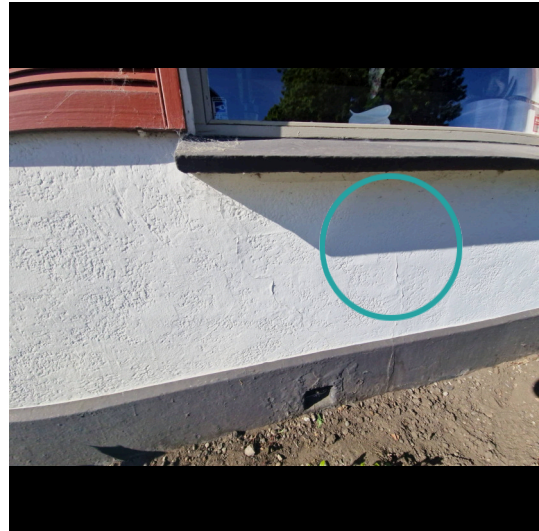
**Ydervægge****SKADE:**

Ydervægge har enkelte revner, bl.a. mod nord

Nævnte revner er af begrænset størrelse – mindre bevægelse over en længere årrække vil givet forekomme – også efter evt. reparationer. Denne type revner er ikke unormale.

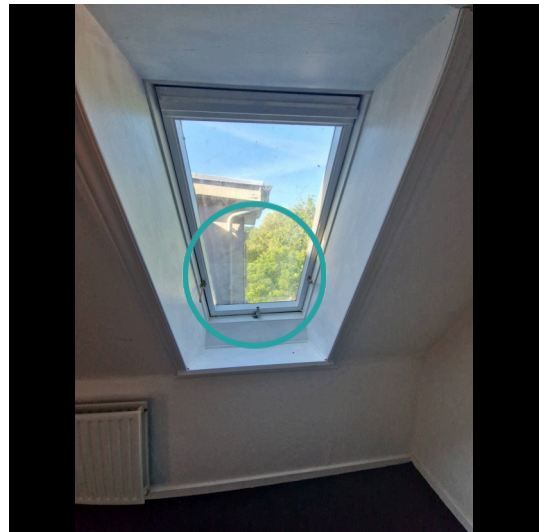
**Døre/vinduer/porte****SKADE:**

Der er en punkteret termorude i tagvinduet f.eks. mod syd

Omfanget er på nuværende tidspunkt så begrænset, at der ikke skønnes at være nogen risiko.

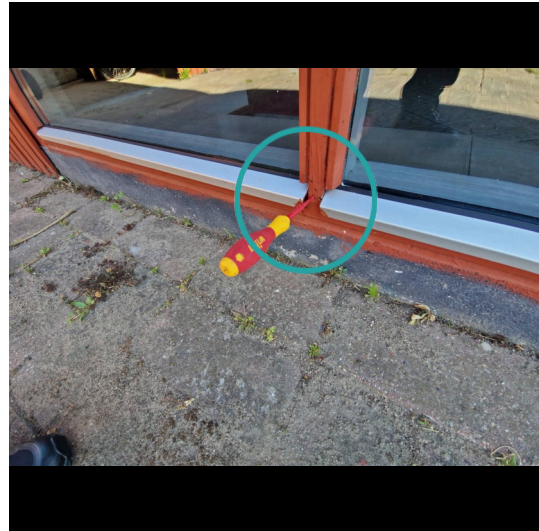
Døre/vinduer/porte

Der er nedbrydning i vinduerne enkelte steder, f.eks. mod syd

Nedbrydningen vurderes at fortsætte på længere sigt.

Udskiftning af nedbrudt træ

Udbedringseksempel: Udskiftning af nedbrudt træ. Det nedbrudte træ skæres væk og et stykke træ af samme sort og densitet tildannes nøjagtigt og indsættes i stedet for det beskadigede. Det reparerede område grundes og malebehandles på begge sider. Det udskiftede træværk afvaskes, slibes og males en gang.

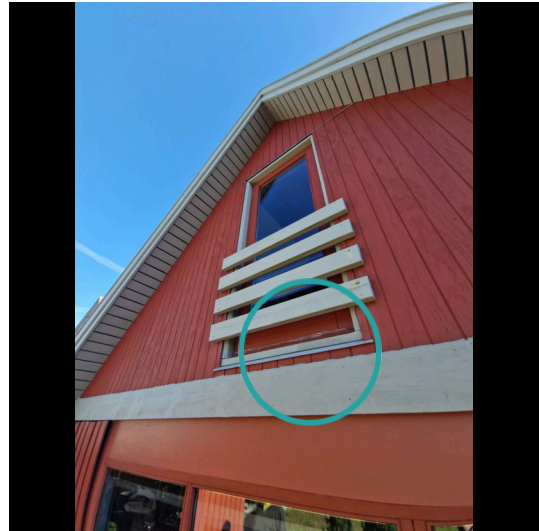
Døre/vinduer/porte

Der er nedbrydninger i karm og ramme på terrassedør mod syd

Nedbrydningen vurderes at fortsætte på længere sigt.

Udskiftning af nedbrudt træ

Udbedringseksempel: Udskiftning af træ. Det nedbrudte træ skæres væk og et stykke træ af samme sort og densitet tildannes nøjagtigt og indsættes i stedet for det beskadigede. Det reparerede område grundes og malebehandles på begge sider. Døren afvaskes, slibes og males en gang.

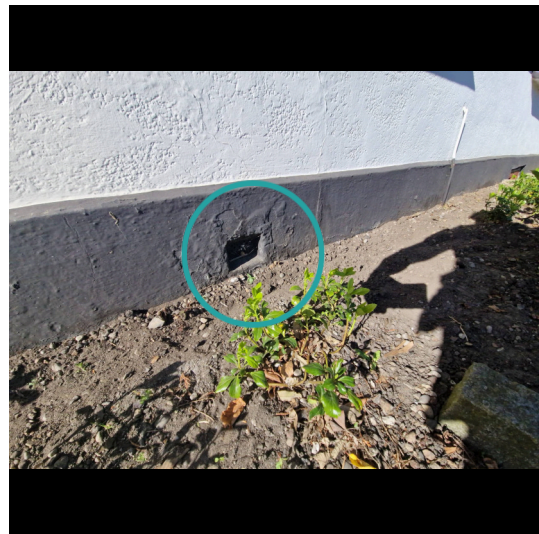
Fundament/sokkel

Sokkeludluftning fra krybekælder sidder meget tæt på terræn f.eks. mod vej

Der måles ingen fugt indvendig ved besigtigelsen, hvorfor afstanden skønnes tilstrækkelig.

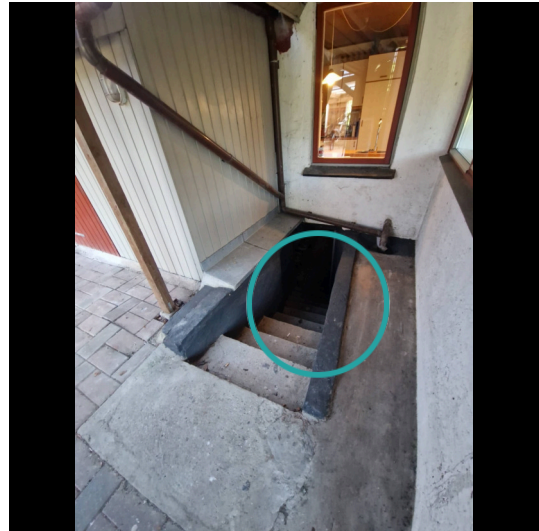
Fundament/sokkel

Der mangler håndliste/værn ved kældertrappe mod have

Forholdet giver risiko for personskade

Montering af værn m. håndliste

Udbedringseksempel: Montering af værn/håndliste.

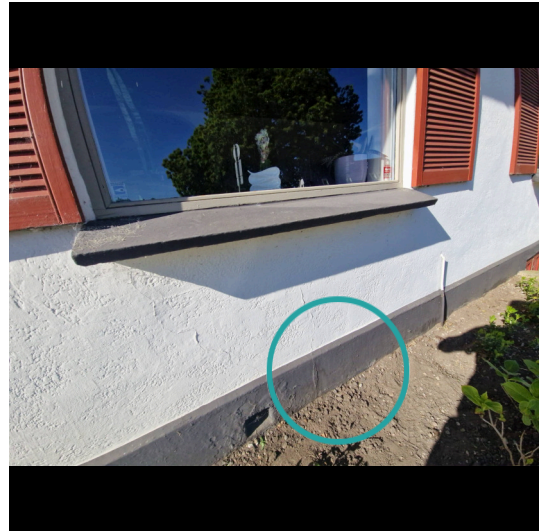
Fundament/sokkel

Der er enkelte revner i sokkel f.eks. mod vej

Revnedannelsen skønnes at være i ro - mindre udvikling over en længere årrække kan dog forekomme. Mindre revner er almindeligt forekommende i ældre bygninger.

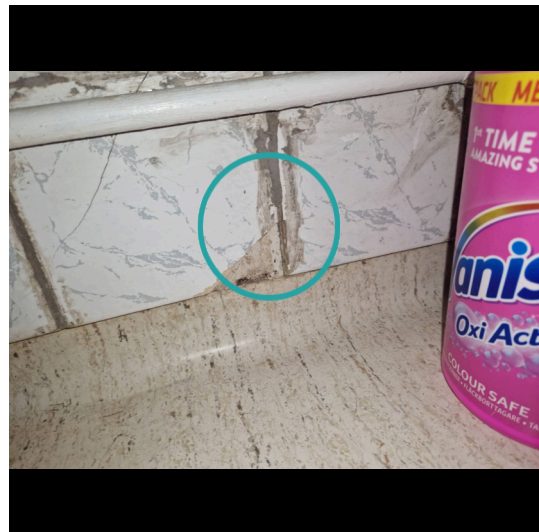
Stueplan

Der er revnede vægfliser og flere vægfliser med mangelfuld vedhæftning til underlaget i brusenichen

Der er tale om vægge med direkte vandbelastning, hvorfor der er risiko for skader på de omkringliggende konstruktioner og installationer.

Udskiftning af klinker/fliser

Udbedringseksempel: Udskiftning af fliser/klinker. Aftagning af fliser/klinker. Underlaget rengøres omhyggeligt. Svummelag af cement og fint sand 1:1 arbejdes ind i underlaget. Afretningslag af slidlagsbeton 0-4 mm udlægges, komprimeres og afrettes, lagtykkelse 20 mm. Fleksibel fliseklæb, 3,5 kg/m², påføres. fliser/klinker udlægges, fuges med cementbaseret fugemasse og afrenses. I overgang væg og gulv fuges med silicone fugemasse.

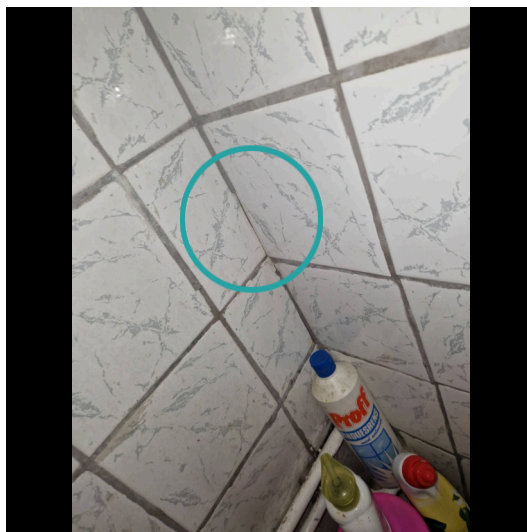
Stueplan

Der er defekte/revnede fuger i bruseniche ved væg

Der er tale om fuger, som er direkte vandbelastede, hvorfor der er risiko for skader på de omkringliggende konstruktioner og installationer.

Eftergang af fuger

Udbedringseksempel: Eftergang af fuger. Eksisterende fuger udskæres. Underlaget rengøres omhyggeligt, fugesider affedtes.

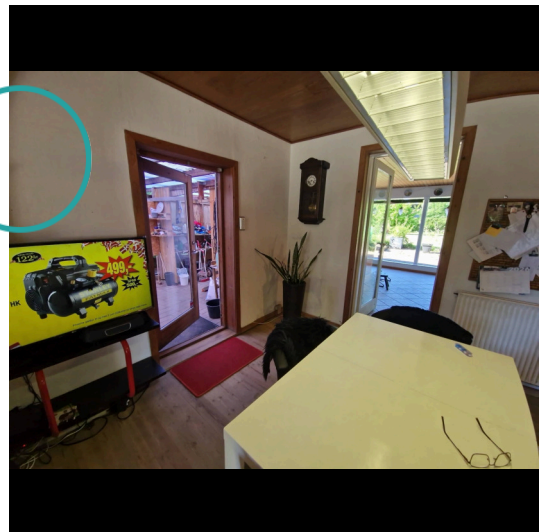
**Stueplan****SKADE:**

Der er registreret revner i indervægge f.eks. mod vej

Revnerne er på steder hvor de kan forventes (samlinger m.m.) og skønnes uden konstruktiv betydning.

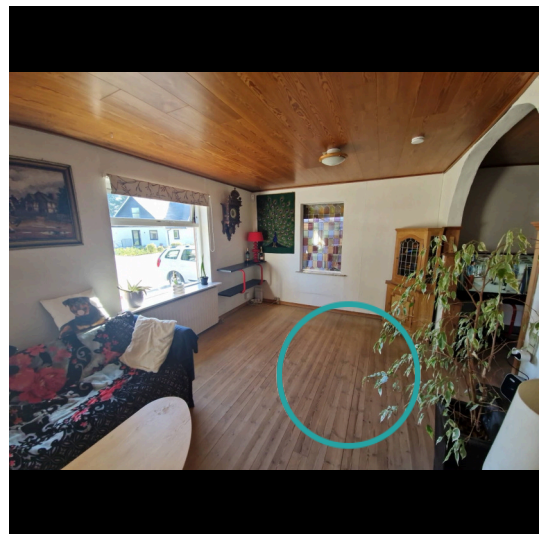
**Stueplan****SKADE:**

Gulvbrædder er kvældede, det vil sige, at gulvet er med "vaskebræteffekt". Forholdet ses f.eks. i stue mod vej

Der måles ikke forøget fugt og der skønnes kun begrænset risiko for udvikling af forholdet.

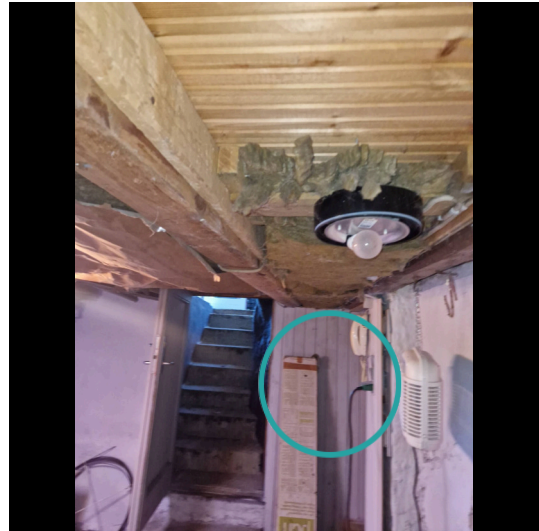
**Kælder****SKADE:**

Der er træbeklædning/organisk beklædning/fugtfølsom beklædning på kældervægge f.eks. mod syd

Der kunne ikke umiddelbart konstateres opfugtninger i konstruktionerne eller tegn på skader ved besigtigelsen. Konstruktionen har henstået sådan i en længere årrække, og der vurderes derfor ikke at være nærliggende risiko for skader. Organiske belægninger/beklædninger på gulve og vægge i kældre er uhensigtsmæssige, og kan på sigt give fugtrelaterede skader, afhængig af brug af kælder.

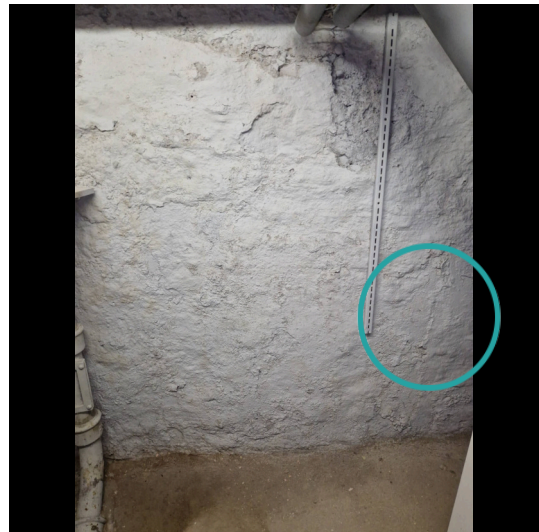
**Kælder****SKADE:**

Der er fugtopstigning og fugtgennemtrængning i kældervægge samt løst og afskallet puds bl.a. mod nord

Omfanget er på nuværende tidspunkt så begrænset, at der ikke skønnes nærliggende risiko for skade. Opstigende og indtrængende grundfugt i ældre kældervægge er almindeligt forekommende.

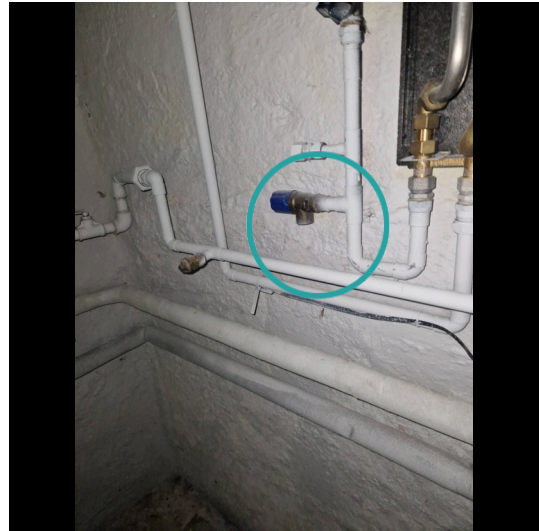
**Kælder****SKADE:**

Vandvarmerens afløb fra sikkerhedsventil er ikke ført til afløb

Afløbet er placeret i et rum med ikke fugtfølsom gulvbelægning, og rummet er forsynet med gulvafløb. Der vurderes derfor ikke at være risiko for skader.

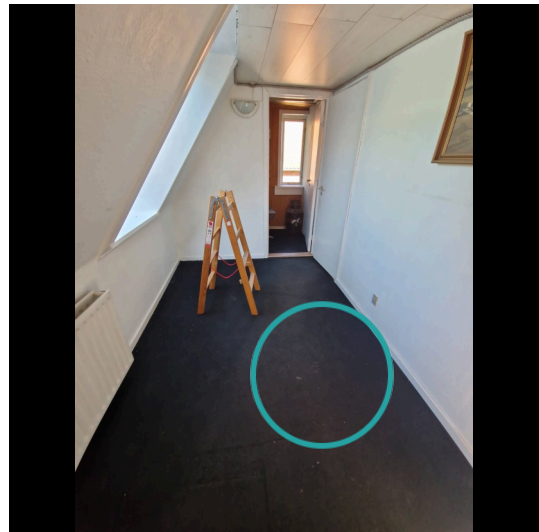
**1. Sal****SKADE:**

Gulvet har mindre skævheder og ujævnheder / Gulv er ude af vater flere steder f.eks. mod soveværelse

Forholdet skønnes aldersrelateret, uden konstruktiv betydning. Mindre ujævnheder/skævheder er almindeligt forekommende i ældre bygninger.

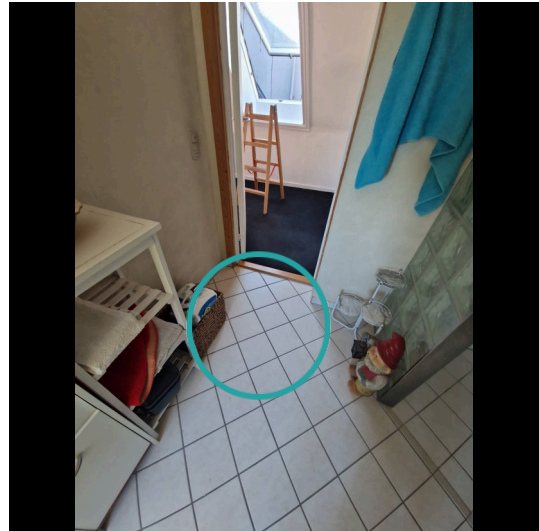
1. Sal

Der er enkelte gulvklinter med mangelfuld vedhæftning til underlaget f.eks. nær dør

Der er tale om et mindre område, som ikke er vandbelastet. Der vurderes derfor ikke at være nærliggende risiko for skader.

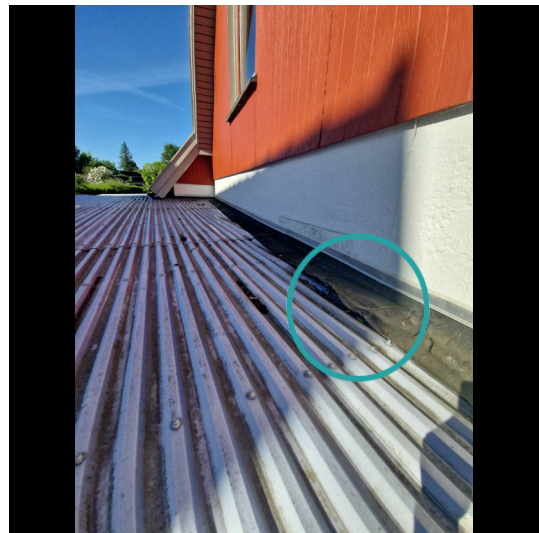
**Tag****SKADE:**

Tætning mellem inddækning og tagbelægningen er mangelfuld, bl.a. ved gavl mod øst

Der er risiko for fugtskader på sigt.

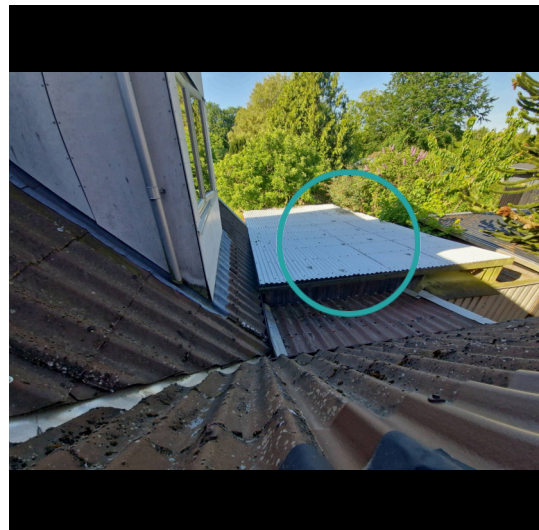
**Tag****SKADE:**

Plasttagplader har huller, revner og defekter, bl.a. mod syd

Der er nærliggende risiko for skader på de underliggende bygningsdele.

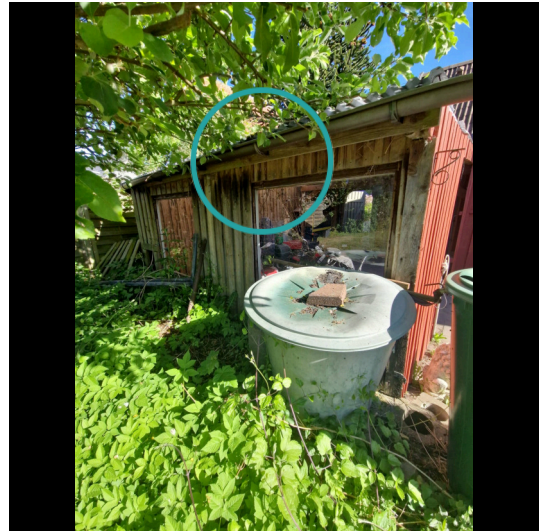
**Tag****SKADE:**

Udvendigt træværk ved og omkring tag har påbegyndende nedbrudt træ. Forholdet er konstateret i stern og udhæng mod syd

Udviklingen skønnes at fortsætte, og det kan medføre svigt på længere sigt.

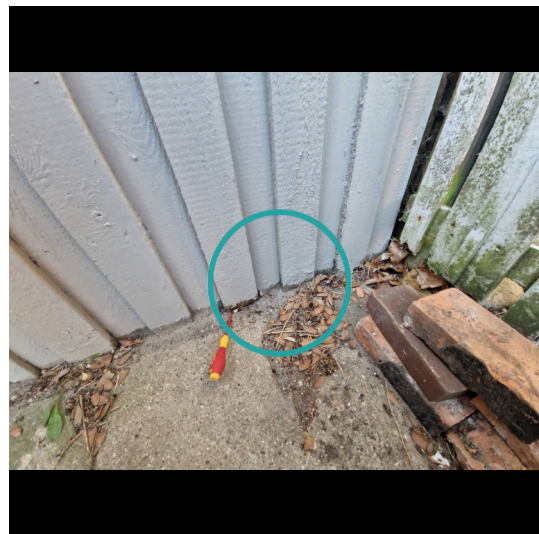
**Ydervægge****SKADE:**

Træbeklædningen er nedbrudt, især mod nord

Det må påregnes, at forholdet vil udvikle sig på længere sigt.

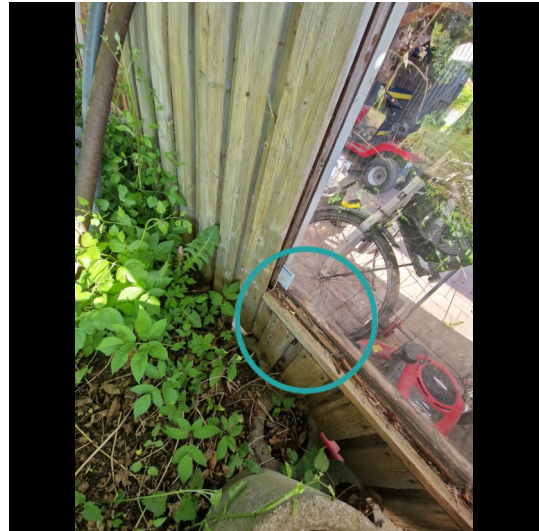
Døre/vinduer/porte

Der er nedbrydning i vinduer og yderdør mod syd

Nedbrydningen vurderes at fortsætte på længere sigt.
