# TILSTANDSRAPPORT

E/F Amager Haveby A  
2300 København S.  
Matr.nr. 3716 Sundby Øster København

SAG NR. 3402  
August 2021

ARKITEKTFIRMAET FRIBORG OG LASSEN A/S

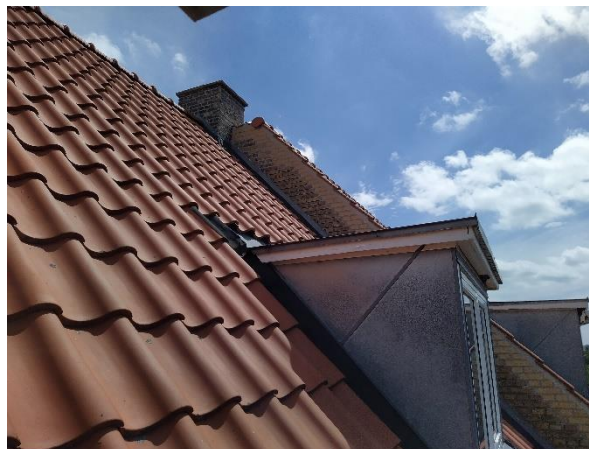
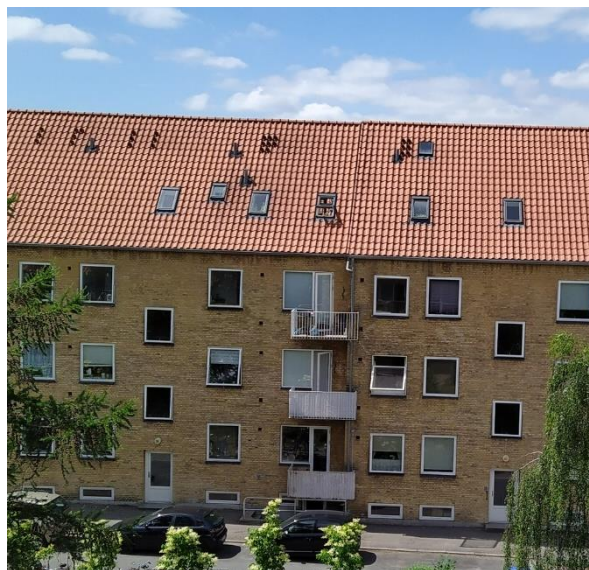
- 01.02 Brandkamme over tag er i blanke gulsten og forsynet med rød teglafdekning. Brandkammene syner forhøjede ifm. det nye tag. Der ses nogle slidte fuger ved de eksisterende sten.

- Brandkamme synes i god stand. Dog med nogle ældre fuger i det blanke murværk.
- 01.03 Kviste er dækket med zink. Tagbelægning på kviste ser ud til at være i zink og er ikke besigtiget. Kviste er udført med zinkbeklædning, og syner i god stand. Træværk ved kvisttage syner med slid på træværk og maling. Ved tagkviste må der forventes ekstra vedligeholdelse, idet tagkviste sidder ekstra udsat.

Der anbefales udført et eftersyn af tagområder ca. hver 5. år. (gælder også inddækninger, kviste, brandkamme, skorstenspiber over tag mv.)

Det anbefales af eftergå brandkamme ifm. istandsættelse af facader.

Det anbefales af eftergå og malerbehandle træværk på kviste i forbindelse med udførelse af facadearbejder.

Træværk eftergås, defekt træ udskiftes, der afslibes og malerbehandles.

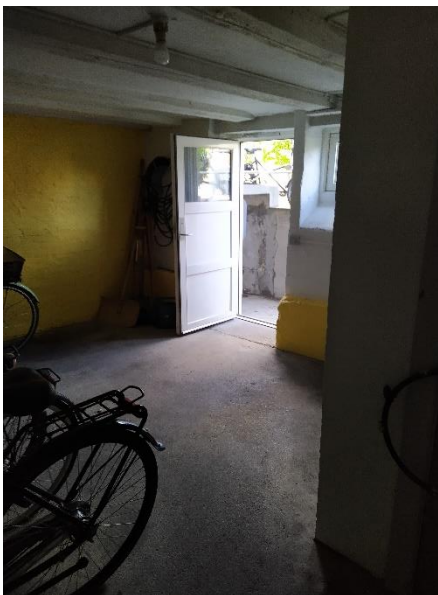
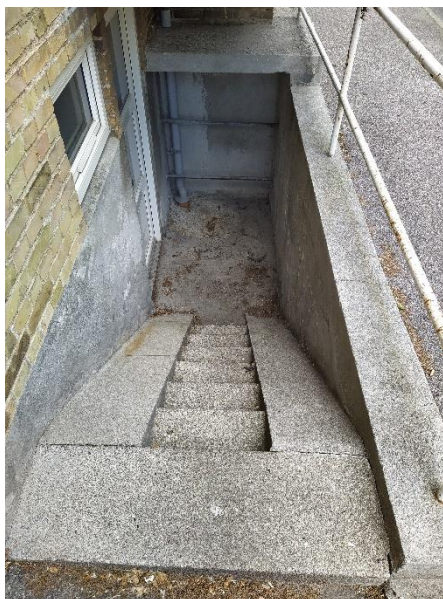
- Udvendigt trappeløb til kælder er støbt i beton. Der ses revner på trappeløbet og pudsede vanger.
- 02.04 Kældergulve er støbte og fremstår stort set intakte, med nogen slid, specielt i bund af trappeopgange.

- 02.05 Etageadskillelser mod kælder er udført som trækonstruktion.
- 02.06 Ydervægge i kælder er pudset og malet. Fremstår i god stand, dog med områder med afskalninger og mindre revner.

Udvendige trappeløb anbefales eftergået og istandsat.  
Trappeløb eftergås, revner udbedres.

Løbende vedligeholdelse af kælderydervægge må påregnes.

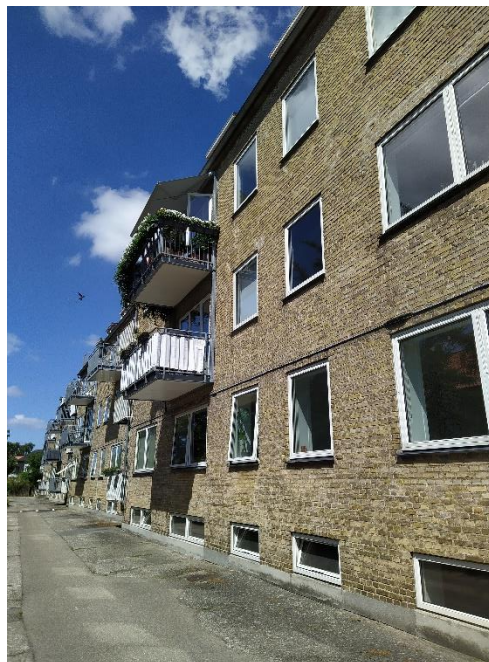
Facaderne på gård- og indgangssider består af blank gulstensmur med muret taggesims. Sokkel er pudset. Sokler fremstår med misfarvninger, mindre revner og slidt pudslag.

På facaden på gårdsiden ses nogle sætningsrevner i det blanke murværk, større omfang af slidte fuger, en del defekte studs-fuger samt nogen frostsprængte sten mv.

En murermæssig eftergang af facaderne anbefales udført indenfor den kommende 3-6 års periode.

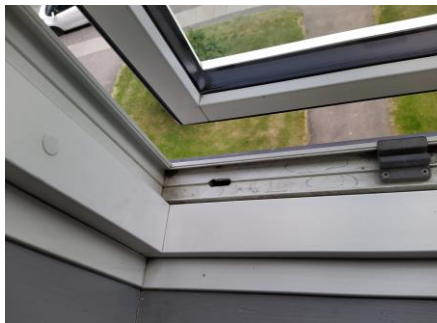
- 04.01 Vinduer til gård og indgangssider, inkl. opgangs- og kvistvinduer, er udskiftet til træ/alu-vinduer med 2-lags energiruder omkring 2006-2007 jf. AB, og fremstår i god stand.

Kældervinduer er ligeledes i træ/alu, indadgående og fremstår i god stand.

Alle vinduer og døre anbefales eftergået (justering og smøring mv.).

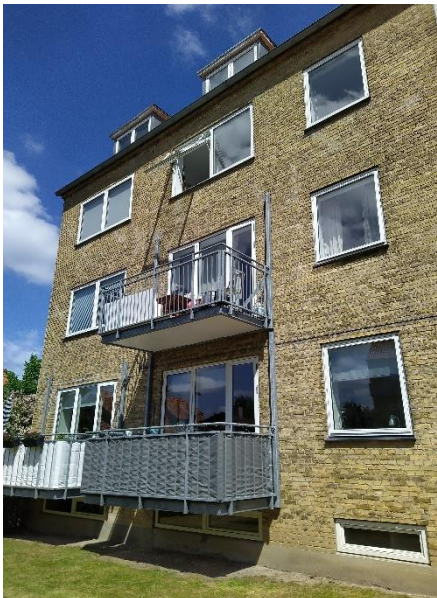
- 04.02 Kvistvinduer og altandøre ved gårdsider er ligeledes udskiftet omkring 2006-2007 jf. AB, og er af samme fabrikat i træ/alu med 2-lags energiruder. En enkelt altandør ved kvist i bygning 2, er af ældre type i træ.

Kvistvinduer og altandøre anbefales ligeledes eftergået (justering og smøring mv.).

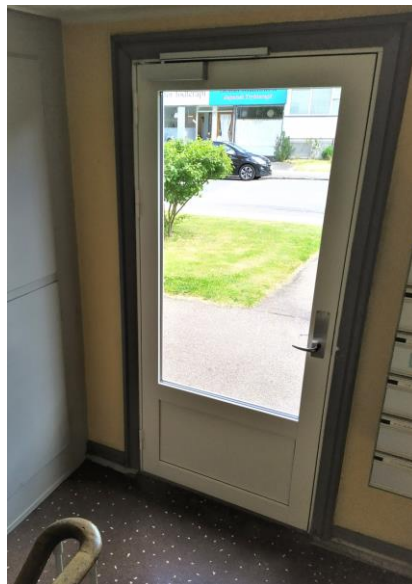
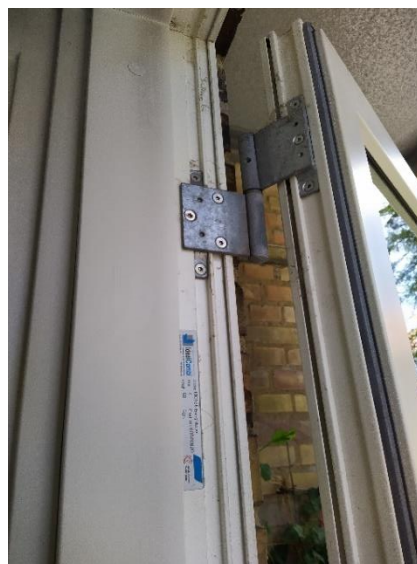
05.01 Alle udvendige døre til hovedtrapper, og kælder er i træ-alu og er udskiftet omkring 2006-2007 jf. AB, og fremstår i god stand. (altandøre er medtaget under vinduer)

Udvendige døre skal løbende vedligeholdes / kræver erfaringsmæssigt øget vedligehold. (eftergang af lukkemekanismer mv.)

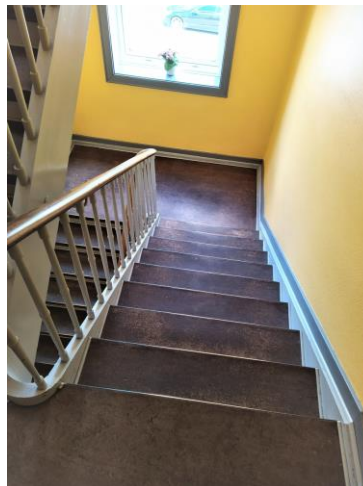
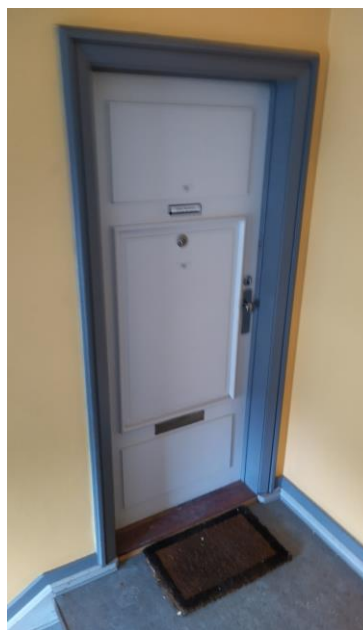
06.01 Bygning 1, Greisvej 29-43, har 4 udvendige trapper til kældre fra indgangssiderne. Værn er udført i stål og fremstår med tæring.

Bygning 2, Grækenlandsvej 106-120, har 3 udvendige trapper til kældre fra indgangssiderne og 1 fra gårdside. Værn er udført i stål og fremstår med tæring.

Hovedtrapper er udført som trækonstruktion, og er forsynet med linoleum på trin og reposer er delvis fornyet og delvis ældre med slid og defekter.

Eftergang, afslibning rust- og malerbehandling af udvendige værn til kældre anbefales udført. (Prissat i langtidsbudget under pkt. 02 kældre)

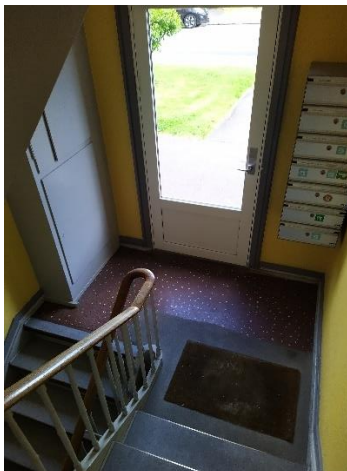
08.02 Indgangsrepos til hovedtrappe fra gaden er udstøbt i beton med terrazzobelægning. Med nedfældet måtte. Der ses revner i reposen fra oversiden. Underliggende stål-bjælker er støbt ind i betondækket og er derfor delvis skjulte. Årsag til revner formodes at være at disse bjælker er delvis tæret. Terrazzobelægninger fremstår med slid og revnedannelser.

Eksisterende betonreposer reparerer eller udskiftes. Der er behov for særlig planlægning ved udførsel da der ikke er anden adgang til lejlighederne. Eventuelle myndighedsforhold skal afklares før udskiftning/istandsættelse.

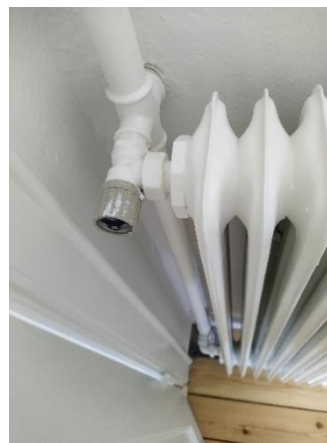
- 11.01 Varmecentralerne er beliggende i kælder Grækenlandsvej nr. 112 og Greisvej nr. 37.  
Hver varmecentral er bestykket med varmeveksler, varmtvandsbeholder og automatik for regulering af centralvarme temperatur efter udetemperaturen samt regulering af temperaturen på varmt brugsvand.  
Centralvarmeanlægget er med sommerlukning.  
De 2 sidste varmesæsoner har afkølingen af fjernvarmen været så dårlig, at det har udløst strafafgift, sæson 2019/2020 i alt kr. 13.009,- svarende til 2,43% af varmeregningen, sæson 2020/2021 i alt kr. 29.092,- svarende til 5,01% af varmeregningen.  
Se bilag for oversigt over afkøling og strafafgift.  
Da der ikke foreligger månedlige aflæsninger af energi og temperaturer er det ikke muligt, at se hvorfor der er så dårlig afkøling.  
Ved besigtigelsen blev det konstateret, at fjernvarmereturtemperatur fra varmtvandsbeholderen i varmecentral Greisvej 37 var 62 °C og afkølingen kun 9 °C, hvilket er alt for lidt.

- 11.03 Varmerør i kælder og på hanebåndsloft er isoleret med ca. 20-25 mm mineraluld.
- 11.04 Stigstrengene er i kælder og på hanebåndsloft forsynet med afspærringsventiler.

Automatik i begge varmecentraler skal eftergås for korrekt indstilling.  
Årsagen til den dårlige afkøling skal findes.  
Det anbefales at etablere energistyring med månedlige aflæsning af fjernvarmeforbrug, forbrug af varmt vand og temperaturer (udetemperatur, fjernvarme, centralvarme og varmt brugsvands temperaturer).

Efterisolering af varmerør i kælder og på hanebåndsloft.

Ventiler på loft er de oprindelige, der bør udskiftes til kuglehaner.  
I kælder bør ventilerne udskiftes til strengreguleringsventiler f. eks Fabrikat Ta type STAD, ventilerne skal indreguleres, så korrekt balance opnås.

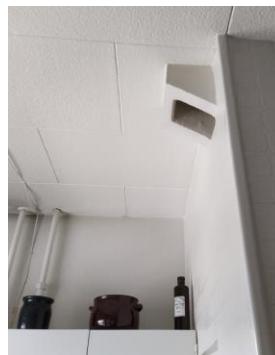
- 16.01 Der er naturlig ventilation med aftrækskanaler i køkken og bad. Kanalerne er fra ejendommens opførelse og er udført i betonkanaler, der på hanebåndsloft er tilsluttet med spirorør til tudsten i tagfladen.  
Spirorørene er isoleret.  
Efter det oplyste er kanalerne ikke rensset i mange år.

Aftrækskanalerne bør renses ca. hvert 5. år for at sikre ordentlig ventilation.

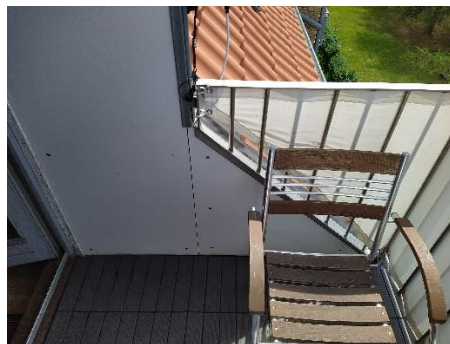
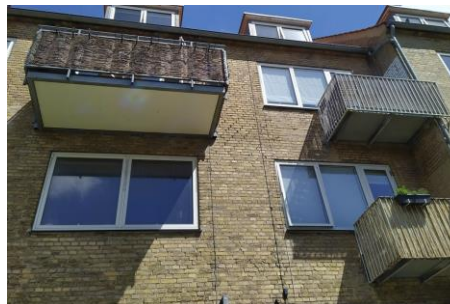
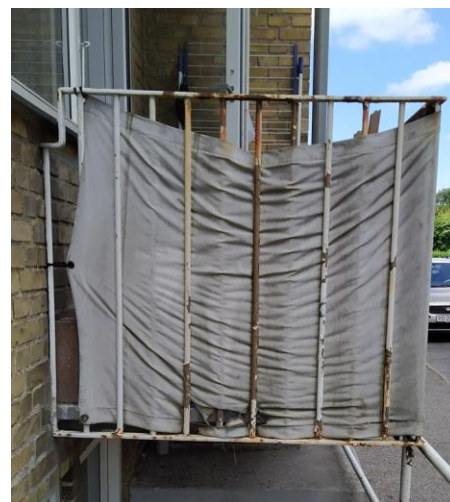
Altaner ved tagetage er opført mellem 1998-2021, flugter med tagfoden og er udført med stål værn og brædder og fremstår i god stand.

Ældre altaner opført omkring 1984 er udført med stål værn og altanplader af aluminium lagt på dragere som er monteret i etagedækket. Værn er fastgjort i facaden og støtter af på altanen og fremstår med tæring. Fuger ved altanbunde imod murværk fremstår med slid og defekter.

Nyere altaner opført mellem 2006 og 2018 er udført i galvaniseret stålkonstruktion med hvide aluminiumsplader på undersiden, bunder er udført blandede som stålpladegulve samt bræddegulve. Værn og håndlister er i galvaniseret stål og er monteret på altankonstruktionen. Altanerne fremstår i god stand.

Ældre altaner istandsættes.  
Værn afslibes og malerbehandles, fuger i murværk ved altanbunde udskiftes, og murværk ved dragere eftergås. Dragere gennemgås for tæring og defekter og malerbehandles om nødvendigt.

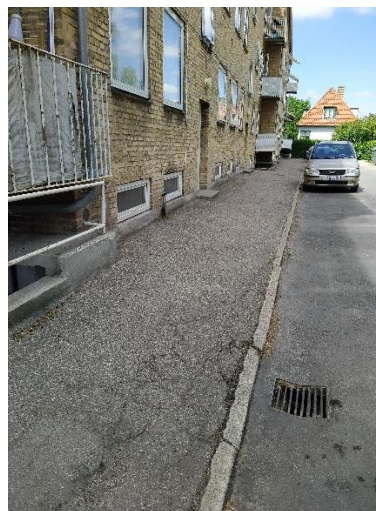
- 19.01 Fælles friarealer består af diverse fælles haver, og færdselsvej med fortove mellem de to bygninger. Det fælles gårdanlæg er generelt i god stand. Dog fremstår asfalterede adgangsveje og fortove slidte med revner og defekter.

Asfaltbelægninger bør på sigt istandsættes inkl opretning af fortovskanter mv.
