Kirstinedalsvej 18,
4600 Køge

Bygningsoversigt

Dato for besigtigelse: 09-06-2026

Introduktion til VTR rapporten

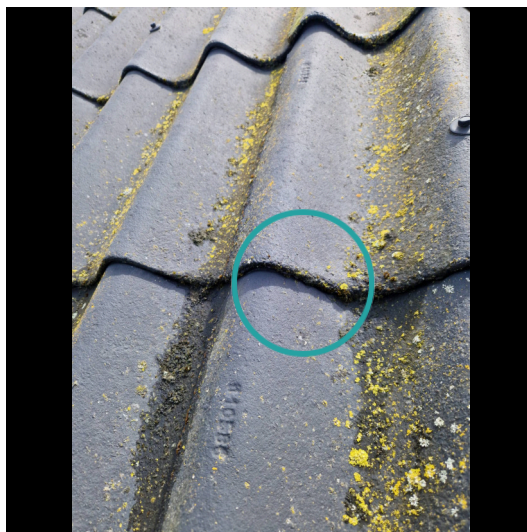
Tag

Tagpladerne har begyndende nedbrydning, blandt andet langs kanter og på overflader. Det ses f.eks. på begge tagflader

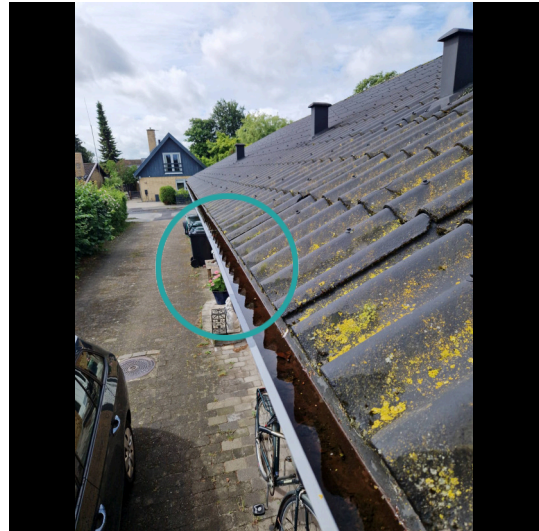
Tag

Tagrende mod indkørsel har utilstrækkeligt fald mod nedløb

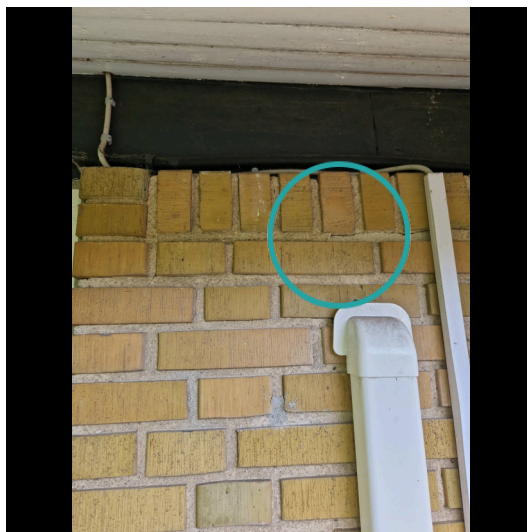
Ydervægge

Der er enkelte områder med porøse og udfaldne fuger i murværket, ses f.eks. mod have over varmepumpe

Skaden kan udvikle sig over en længere årrække.

Udkradsning og udbedring af fuger

Udbedringseksempel: Eftergang af fuger. Forvitrede/løse fuger, synlige revner og huller i fuger udbedres ved udkradsning og omfugning. Fuger udkradses i fuld bredde til dybde min. 15 mm fra den færdige fugeoverflade. I ældre facader udkradses til dybde min. 25 mm. Efter rengøring og vanding efterfuges med tilbageliggende fuger.

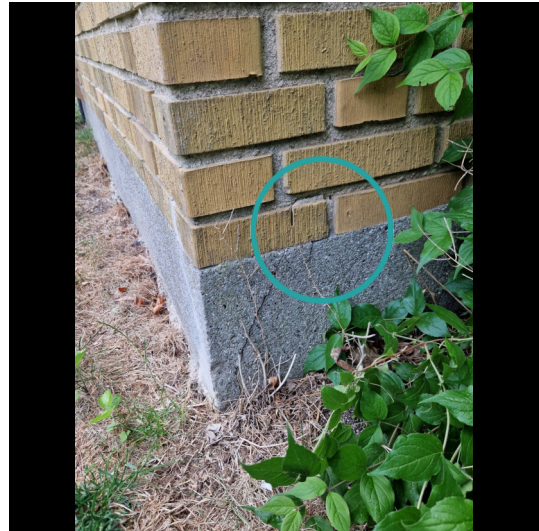
Fundament/sokkel

Der er revner i sokkel mest nordvest. Revnerne fortsætter op i ydervæggen

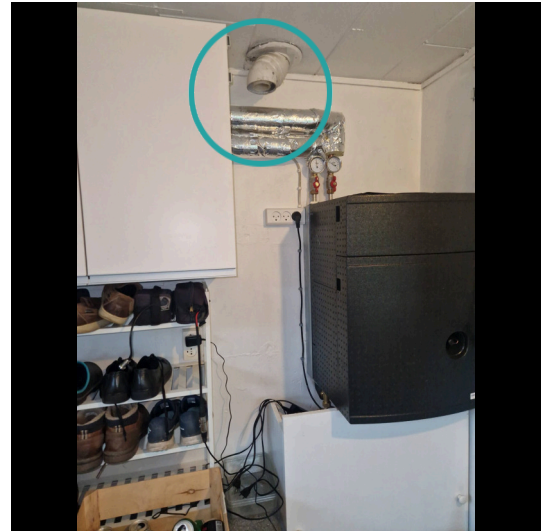
Det tidligere gasaftræk er i åben forbindelse med det fri og der kom vand ind ved besigtigelse

Forholdet kan fortsat udvikle sig, og der er nærliggende risiko for skader på andre bygningsdele.

Opgaven vurderes at kunne udbedres af en VVS'er. Vi anslår at arbejdslønnen er den største del af udbedringsomkostningen og materialer udgør en mindre del. Det anbefales derfor at lade en VVS'er udbedre opgaven på regning.

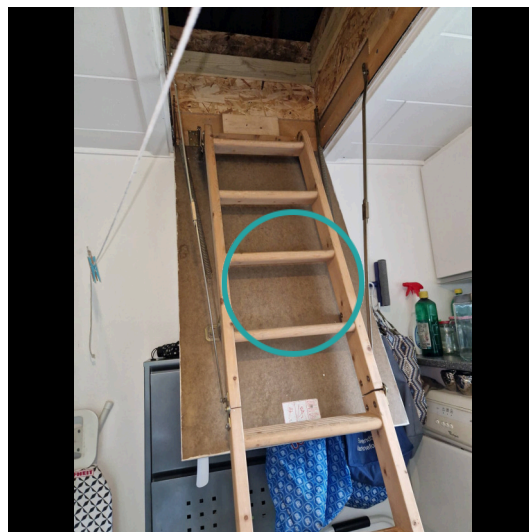
Loftlem er uisolereet

Dette har medført skjolder på træværk omkring loftlem på loft.

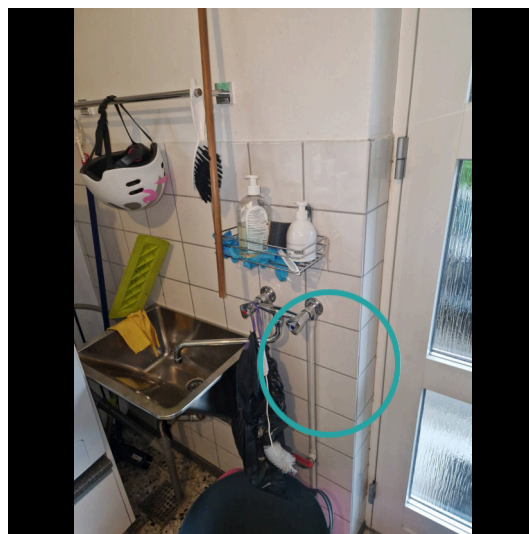
Vægfliser mangler fuld vedhæftning til underlaget til venstre for yderdør

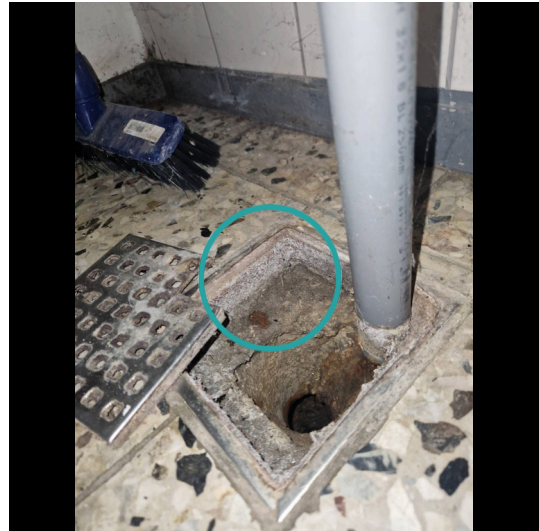
Der er afstand og synlig betonkant mellem afløbsskål og rist i gulv afløb ved håndvasken

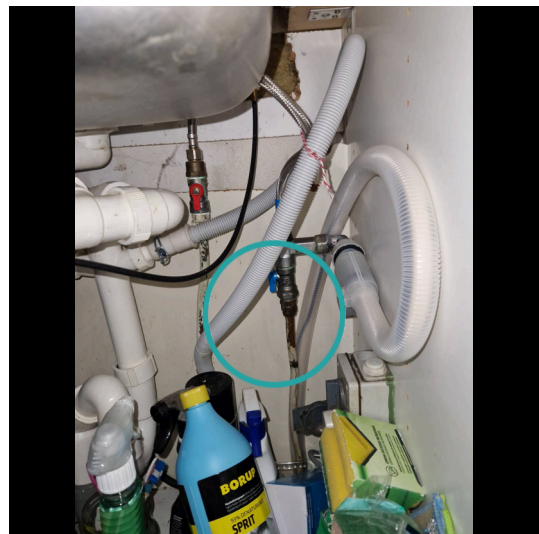
Vandrør mv. er ikke fastgjort i tilstrækkeligt omfang under vask

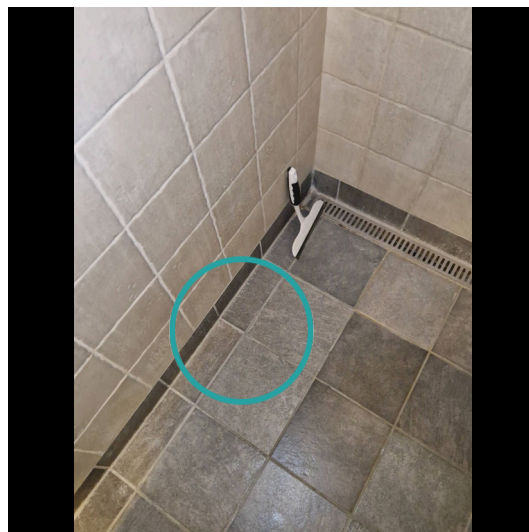
Der er enkelte gulvklinter og vægfliser med mangelfuld vedhæftning til underlaget i brusenichen, se f.eks. mod ydervæg

Der er tale om gulv og væg med direkte vandbelastning, hvorfor der er risiko for skader på de omkringliggende konstruktioner og installationer.

Udskiftning af klinker/fliser

Udbedringseksempel: Udskiftning af vægfliser. Vægfliser aftages. Underlaget rengøres omhyggeligt. Overflader primes og forsegles i hjørner, omkring rørgennemføringer og ved overgang væg/gulv. Heldækkende tætningsmasse påføres. Vægfliser opsættes, fuges og afrenses. I hjørner, og i overgang væg og gulv samt omkring sanitære installationer fuges med elastisk, vådrums siliconefugemasse.

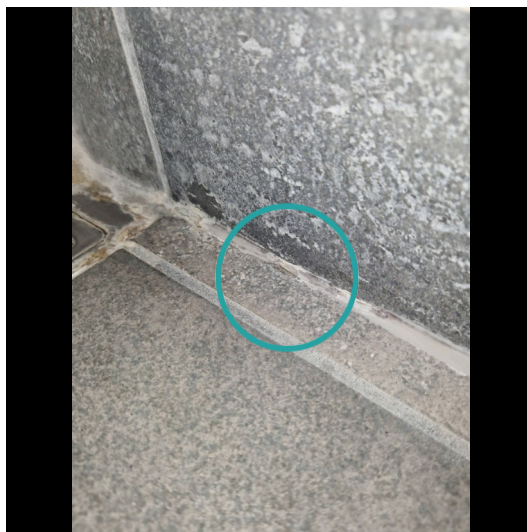
Der er defekte elastiske fuger i bruseniche ved gulv

Der er tale om fuger, som er direkte vandbelastede, hvorfor der er risiko for skader på de omkringliggende konstruktioner og installationer.

Eftergang af fuger

Udbedringseksempel: Eftergang af fuger i vådrum. Eksisterende fuger udskæres. Underlaget rengøres omhyggeligt, fugesider affedtes. Fugemassen påføres ved brug af flisebræt, og smøres ud for at fylde mellemrummet mellem fliser og klinker.

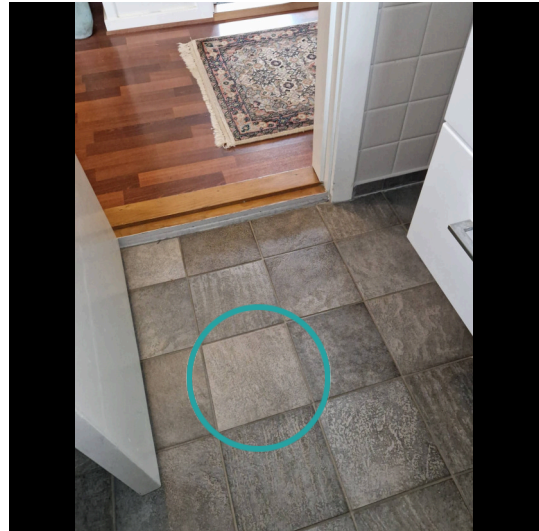
Der er enkelte vægfliser til venstre for toilet og gulvklinter mod dør med mangelfuld vedhæftning til underlaget

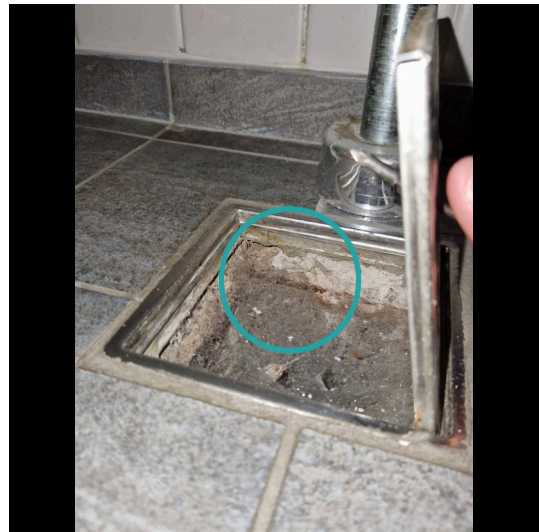
Der er afstand og synlig betonekant mellem afløbsskål og rist i gulv afløb ved håndvasken

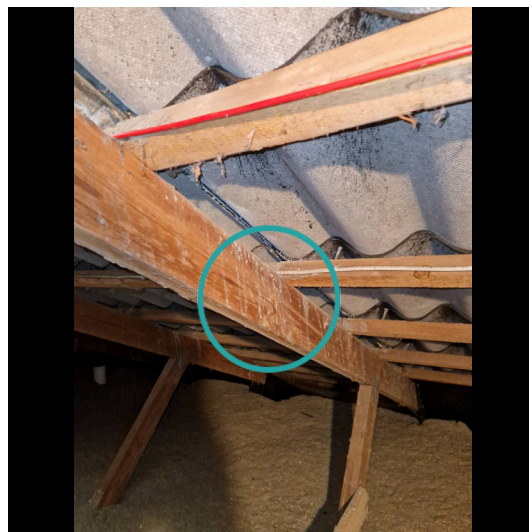
Der er tør afvaskningsslam på flere af tagrummets overflader, se f.eks. på flere spær

Afrensningsslammet kan indeholde asbest, hvorfor kontakt bør undgås. Såfremt det ønskes fjernet bør det ske i henhold til gældende anvisninger.

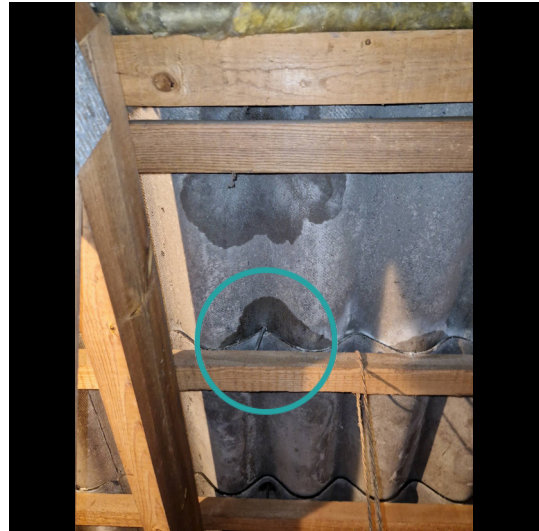
Der kunne ved flere tagskruer konstateres opfugtning, samt skjolder på tagplader mod vest

Det vurderes, at skaden kan udvikle sig på længere sigt.

Opgaven vurderes at kunne udbedres af en fugttekniker. Vi anslår at arbejdslønnen er den største del af udbedringsomkostningen og materialer udgør en mindre del. Det anbefales derfor at lade en geotekniker udbedre opgaven på regning.

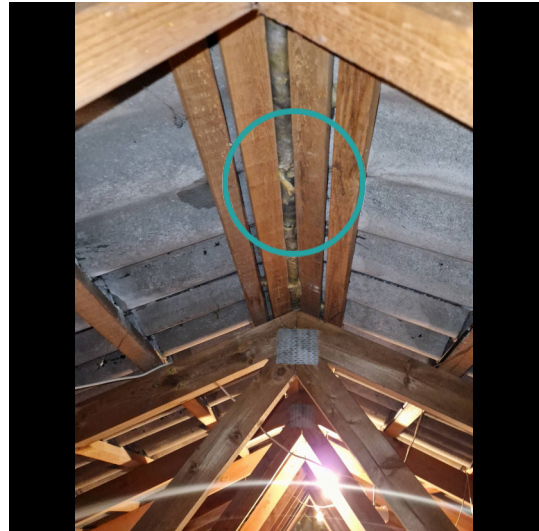
Der er anvendt isoleringsmateriale i rygning

Dette kan lede vand uhensigtsmæssigt ind på loftsrum. Der var dog ingen indtrængende vand ved besigtigelsen og isolering har været monteret i en længere årrække.

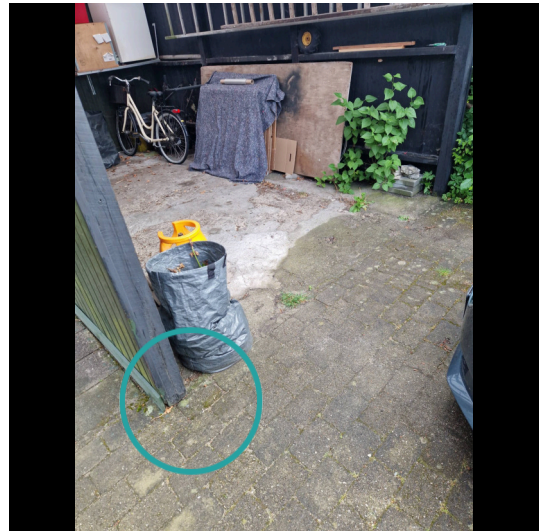
Der er nedbrydning i de bærende stolper bl.a. mod vej ved terræn

Det vurderes, at skaden kan udvikle sig på længere sigt.

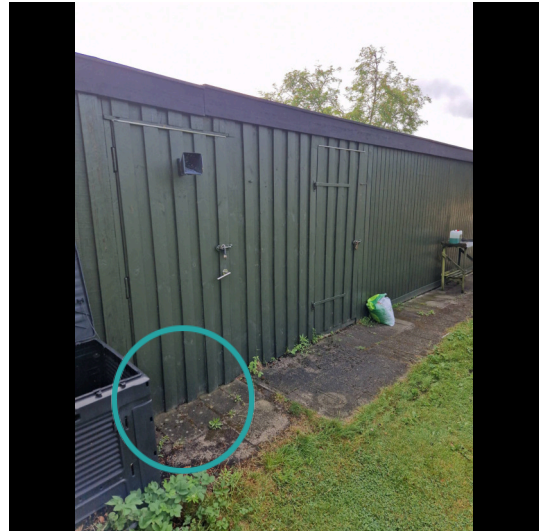
Træbeklædningen er nedbrudt, især mod have også på skurdør længst fra bolig

Det må påregnes, at forholdet vil udvikle sig på længere sigt.

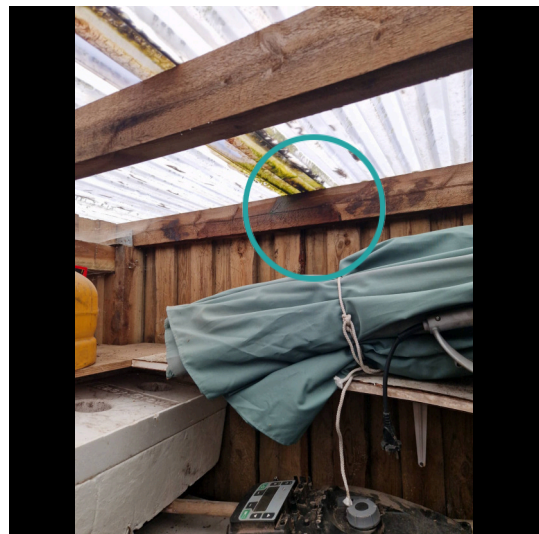
Der er spor af fugt på spær og lægter mod nabo

Forholdet antyder, at der jævnligt sker opfugtninger, hvilket giver risiko for skader på længere sigt.

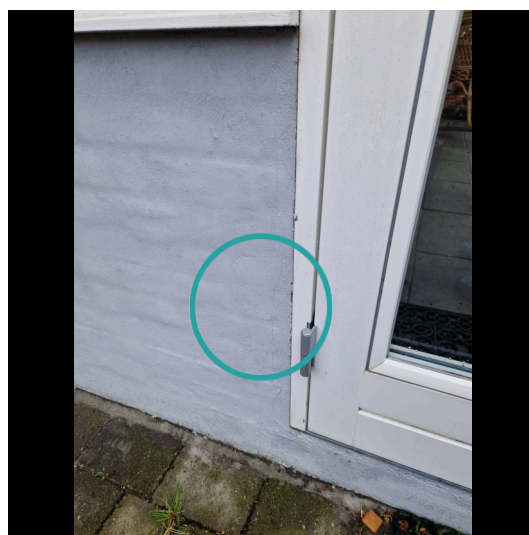
Ydervægge har enkelte revner, bl.a. mod have
