Realsyn+ for

Prins Frederiks Alle 6,
2840 Holte

Dato for besigtigelse: 22-04-2026

Introduktion til VTR rapporten

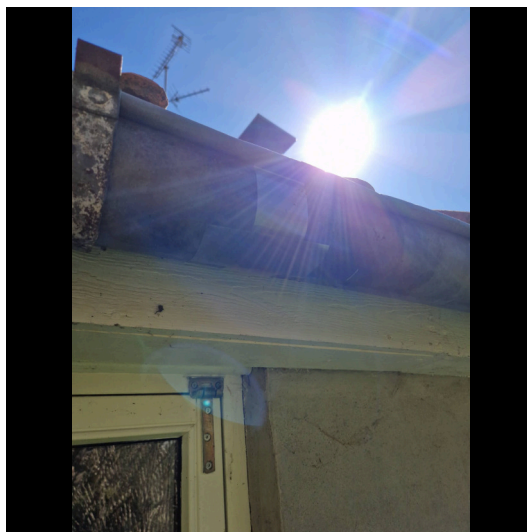
Tagrender og nedløbsrør fremstår generelt nedslidte med lækninger i form af tape, f.eks. i tagrenden mod vest og i nedløbsrør mod nordøst. Rendejern under tagrender fremstår desuden stedvis med tæringer/defekter

RISIKO:

Det vurderes, at skaden kan udvikle sig på længere sigt.

Udskiftning af tagnedløb

Udbedringseksempel: Udskiftning af let tagnedløbsrør. Tagnedløbsrør tilsluttes tagrendens tudstykke med bajonetknæ. Nedførsel og brøndkrave tilsluttes nedløbsbrønd. Tagnedløbsrøret monteres til murværk med 2 stk. rørholdere og hængselsstifter.

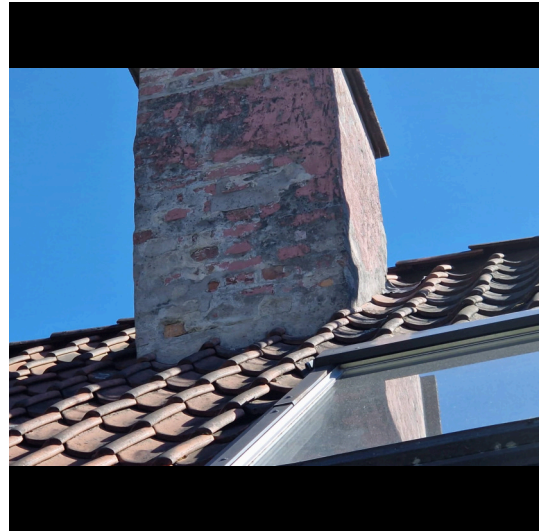
Skorstenens puds fremstår med nedslidning i overfladen, og noget af det er faldet af i bunden

NOTE:

Omfanget er på nuværende tidspunkt så begrænset, at der ikke skønnes at være nogen risiko.

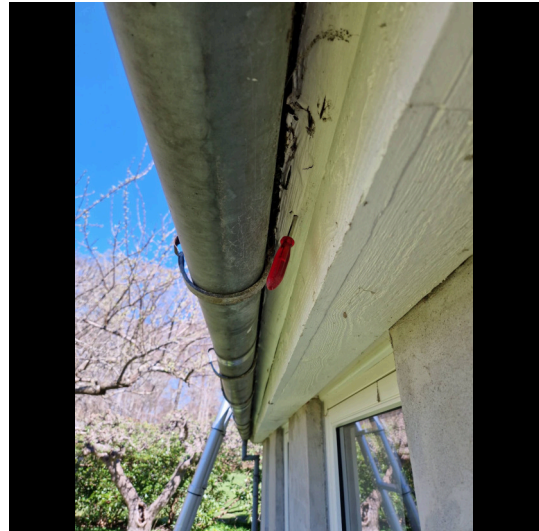
Udvendigt træværk ved og omkring tagudhæng har stedvis nedbrudt træ. Forholdet er konstateret i den sydlige ende mod vest og i den nordlige ende mod øst

RISIKO:

Det vurderes, at skaden kan udvikle sig på længere sigt.

Forholdet vurderes, at skyldes overløb fra tagrenden.

Udskiftning af udhængsbrædder

Udbedringseksempel: Udskiftning af udhængsbrædder af træ under tagudhæng. Beklædning af brædder evt. med fer og not, 5. sortering - kvinta. Langs facader opsættes brædderne på undersiden af udhængsspær.

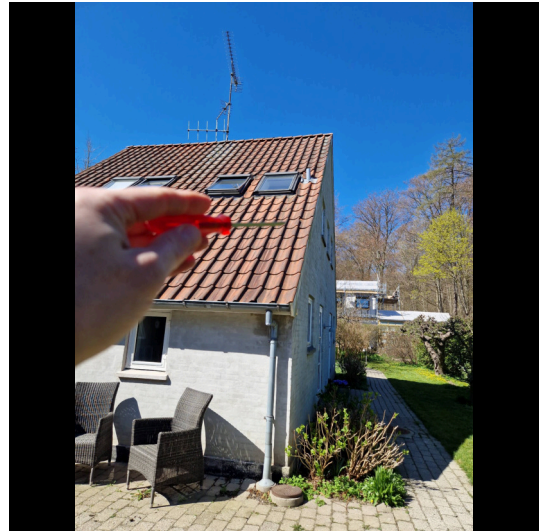
En enkelt tagsten i den nordlige ende mod øst har afbræk på hjørnet og enkelte tagsten lige over taghætte fra badeværelse ligger lidt ujævnt

RISIKO:

Der er risiko for, at skaden kan udvikle sig på længere sigt.

Udskiftning af tagsten

Udbedringseksempel: Udskiftning af tagsten. Tagsten oplægges på lægteunderlaget og fastgøres til dette med bindere Ø 3 mm, som JP-tagstensbindere i hver 3. sten - diagonalbinding.

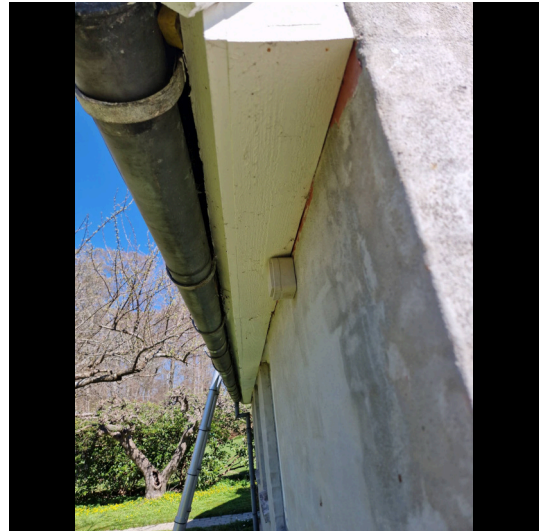
Der er begrænset ventilation ved tagfoden

Der er ikke tegn på skjolder på spær og lægter eller måltet forøget fugt i tagrummet, hvorfor der ikke skønnes at være nærliggende risiko for følgeskader.

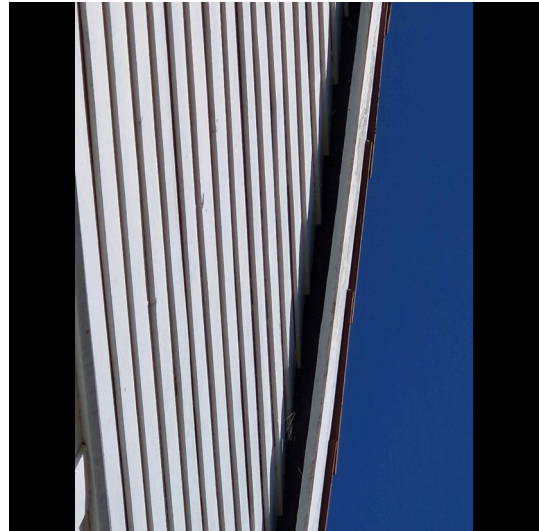
Der mangler udhængsbrædder mellem den træbeklædte gavl og vindskeder mod syd. Der er konstateret huller i undertaget i det pågældende område

RISIKO:

Forholdet kan fortsat udvikle sig, og der er risiko for yderligere skader på bl.a. undertag. Desuden giver forholdet anledning til indtrængning af evt. skadedyr.

Eftergang/udskiftning af udhængsbrædder

Udbedringseksempel: Eftergang af udhængsbrædder af træ under tagudhæng. Beklædning af høvlede brædder 5. sortering - kvinta. Langs facader opsættes brædderne på undersiden af udhængsspær.

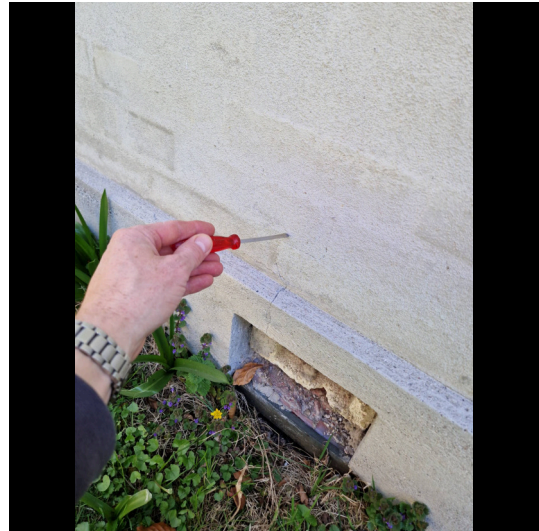
Ydervægge har enkelte mindre revner, bl.a. mod nord, øst og vest

Nævnte revner er af begrænset størrelse – mindre bevægelse over en længere årrække vil givet forekomme – også efter evt. reparationer. Denne type revner er ikke unormale.

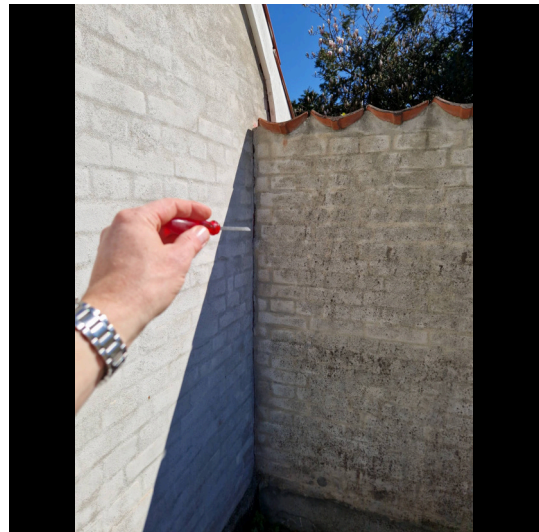
Læmuren er revnet ved sammenbygning med hovedhuset mod sydøst

Der vurderes ikke at være nærliggende risiko for yderligere udvikling. Mindre revnedannelser i samling mellem ydervægge og fritstående murværk er almindeligt forekommende. Revnedannelsen skønnes forskelle i bevægelserne i de to murværker.

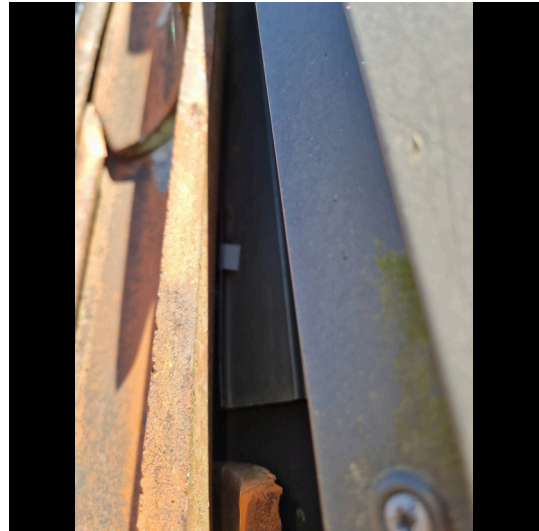
Der er mangelfuld tætning mellem tagsten og ovenlysvinduer, idet tætningsmaterialet er smuldret væk, både mod øst og vest

RISIKO:

Der er risiko for fugtindtrængning og dermed følgeskader.

Indhent tilbud fra tømrer

Opgaven har ikke været mulig at prissætte, det anbefales at kontakte en tømrer med henblik på udredning af opgaven og tilbud på udbedring.

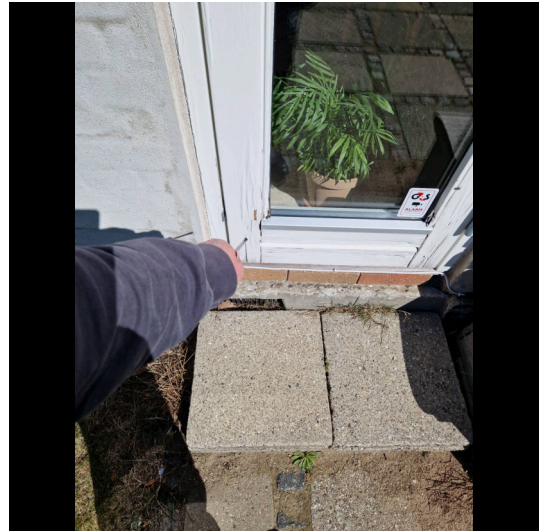
Der er nedbrydninger i terrassedør og skydedørsparti mod syd

Nedbrydningen vurderes at fortsætte på længere sigt.

Sælger oplyser, at begge dørpartier bliver udskiftet inden salget.

Udskiftning af nedbrudt træ

Udbedringseksempel: Udskiftning af træ. Det nedbrudte træ skæres væk og et stykke træ af samme sort og densitet tildannes nøjagtigt og indsættes i stedet for det beskadigede. Det reparerede område grundes og malebehandles på begge sider. Døren afvaskes, slibes og males en gang.

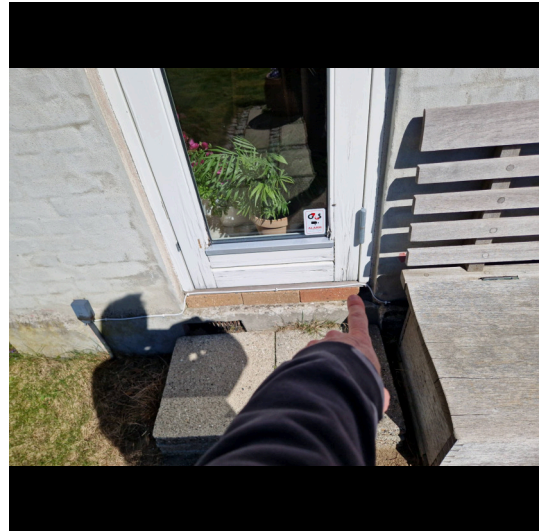
Bundtrin under terrassedør i den vestlige ende mod syd er udført i betonfliser og mangler tæthed i hjørner

Der er risiko for fugtindtrængning og dermed følgeskader.

Udskiftning af nedbrudt træ

Udbedringseksempel: Udskiftning af træ i dør. Det nedbrudte træ skæres væk og et stykke træ af samme sort og densitet tildannes nøjagtigt og indsættes i stedet for det beskadigede. Det reparerede område grundes og malebehandles på begge sider. Døren afvaskes, slibes og males en gang.

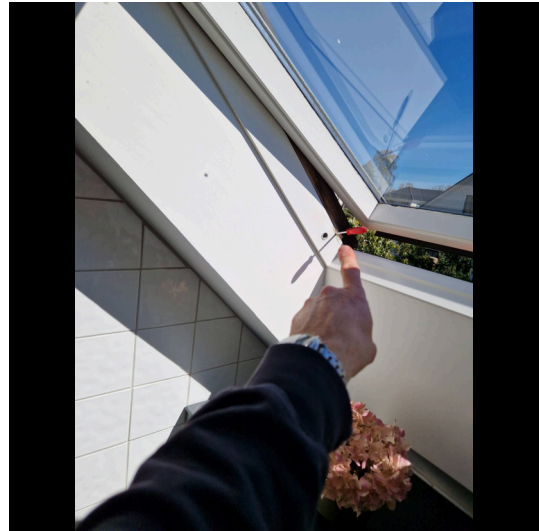
Der er nedbrydning i ovenlysvindue i badeværelse (det vindue tættest gavlen)

Det vurderes, at skaden kan udvikle sig på længere sigt.

Udskiftning af tagvindue/ovenlys

Udbedringseksempel: Udskiftning af tagvindue/ovenlys, vippevindue af træ. Vindue, udtages. Vinduet erstattes af nyt ovenlys, som Velux CK02 GGL 2070, fyrretræ, hvidmalet indvendig, med 2-lags lavenergirude.

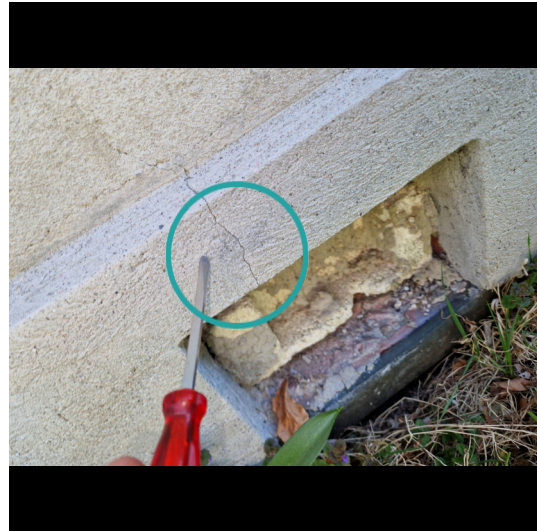
Der er mindre revner i sokkel bl.a. ved ventilationsrist mod syd og vest samt under dobbeltdør mod nord

Revnedannelserne skønnes at være i ro - mindre bevægelse over en længere årrække samt mindre revnedannelse efter reparation kan dog forekomme. Mindre revner er almindeligt forekommende i ældre bygninger.

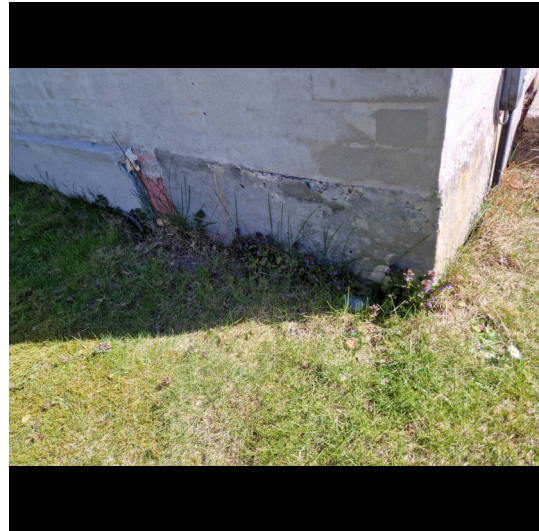
Sokkelpuds er afskallet/manglende i det sydvestlige hushjørne

Der er risiko for, at forholdet kan medføre opfugtninger og dermed følgeskader på længere sigt.

Der er ikke målt fugt ved besigtigelsen.

Eftergang af sokkelpuds

Udbedringseksempel: Eftergang af sokkelpuds. Evt. porøs, løstsiddende puds afhugges. Fundamentet afrenses, grundes og slutpuds med mørtel af samme type som den øvrige sokkelpuds. Mørtelen føres min. 100-150 mm under terræn. Maks synlighed på sokkelhøjde 200 mm.

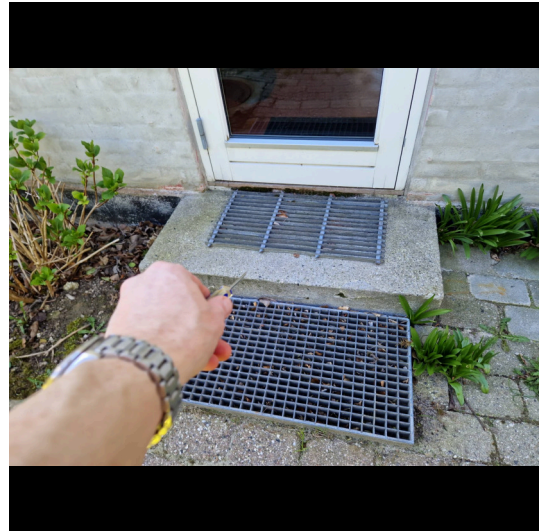
Trappesten foran hoveddøren mod nord har mindre revnedannelser i puds/beton

Omfanget er på nuværende tidspunkt så begrænset, at der ikke skønnes nærliggende risiko for skade.

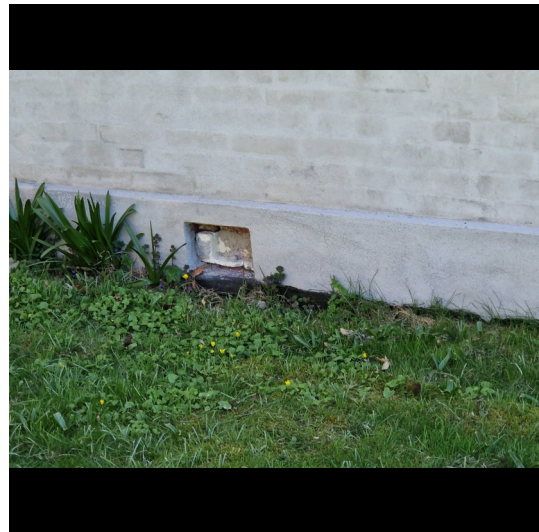
Ventilationsrist mod vest er tilstoppet. Antallet af ventilationsriste er ikke i overensstemmelse med gældende regler for ventilation af krybekældre

Konstruktionen har henstået sådan i en længere årrække uden tegn på opfugtninger eller andre følgevirkninger indvendigt. Der vurderes derfor ikke at være nærliggende risiko for skader.

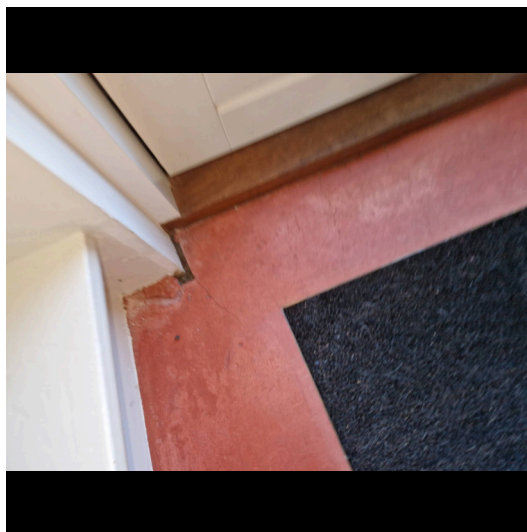
Der er mindre revner i betongulvet

Forholdet er begrænset og vil formentlig ikke udvikle sig.

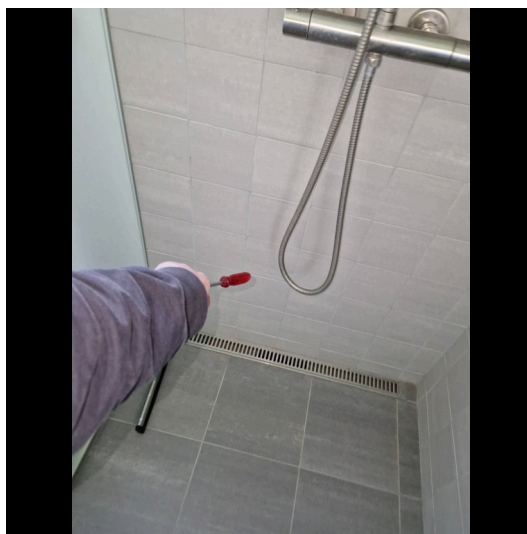
Der er enkelte mindre områder, hvor vægfliser fremstår hultlydende ved bankeprøve i brusenichen, f.eks. under blandingsbatteri

Fuger er intakte i de pågældende områder, og da der er tale om et mindre omfang og ikke decideret løshed, vurderes forholdet ikke at medføre nogen risiko.

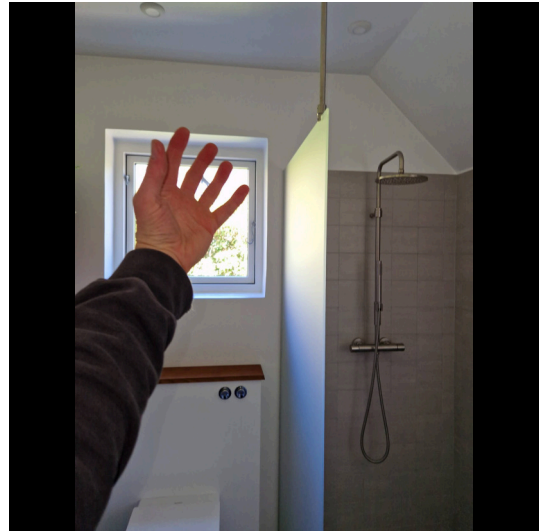
Der er kun rumaftræk gennem vindue i rummet

Der ses ingen tegn på skade ved besigtigelsen.

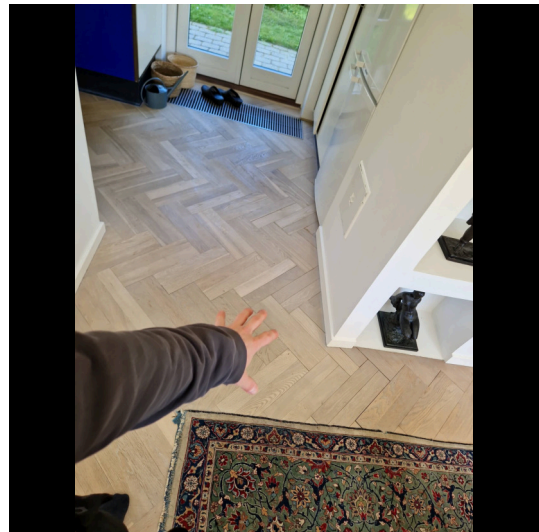
Trægulvene i stueplan er med ujævnheder / skævheder, stedvist lidt åbne samlinger og de knirker / fjedrer i områder ved belastning

Forholdet skønnes aldersrelateret, uden konstruktiv betydning. Mindre ujævnheder / skævheder er almindeligt forekommende i ældre bygninger.

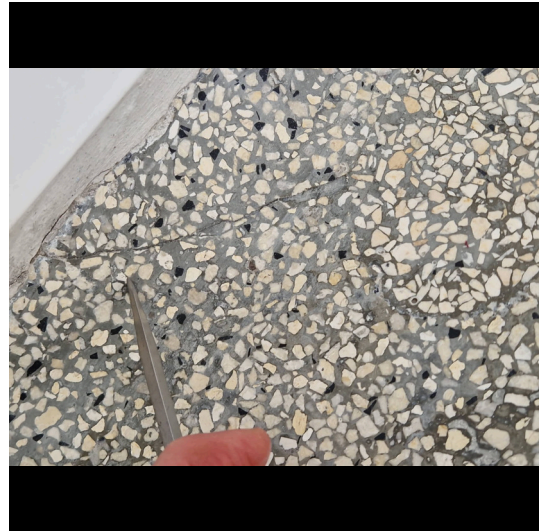
Terrazzobelægningen er enkelte steder revnet og desuden ses der revner i overgangen/fugen mellem terrazzo og de tilstødende vægfliser

Der er tale om gulv med direkte vandbelastning, hvorfor der er risiko for skader på de omkringliggende konstruktioner og installationer.

Eftergang af terrazzogulv

Udbedringseksempel: Eftergang af terrazzogulv. Der er revner/afskalninger i terrazzo belægningen. Underlaget rengøres omhyggeligt. Terrazzogulvet behandles. Overflader primes og forsegles i hjørner, omkring rørgennemføringer og ved overgang væg/gulv. Heldækkende tætningsmasse påføres. Fliser/klinker opsættes, fuges og afrenses. I hjørner og i overgang væg og gulv samt omkring sanitære installationer fuges med elastisk, vådrums siliconefugemasse.

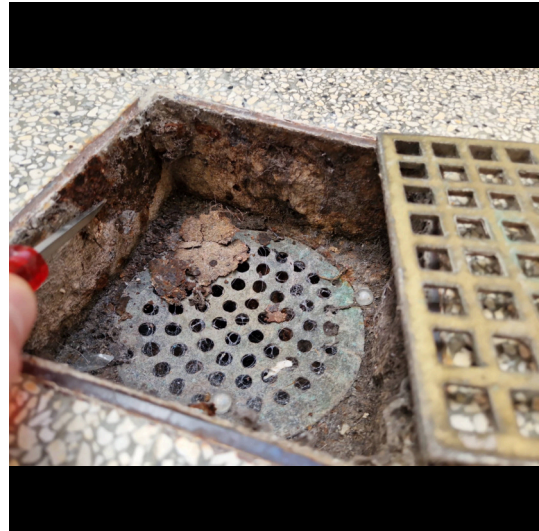
Afløbsskålen er tæret i gulv afløb

Afløbet er vandbelastet fra gulvoverfladen, og der er risiko for fugtindtrængen og skader på de underliggende konstruktioner og installationer.

Udskiftning af gulv afløb

Udbedringseksempel: Udskiftning af gulv afløb i betongulv med fliser/klinker. Afløbsskål ophugges og udskiftes med ny afløbsskål af rustfrit stål med ramme og 140 x 140 mm rist. Inkl. membranklemflange, vandlås og studse for sideindløb. Afløbsskålen tilsluttes afløbssystemet. Beton udstøbes omkring gulv afløbet til plan med eksisterende betonlag.

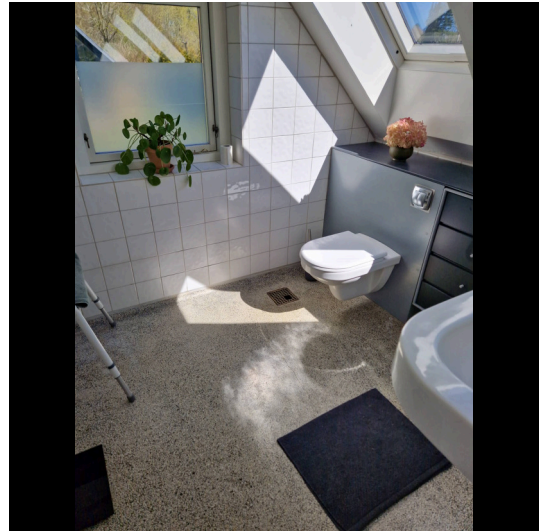
Der er kun rumaftræk gennem vindue i rummet

Der ses ingen tegn på skade ved besigtigelsen.

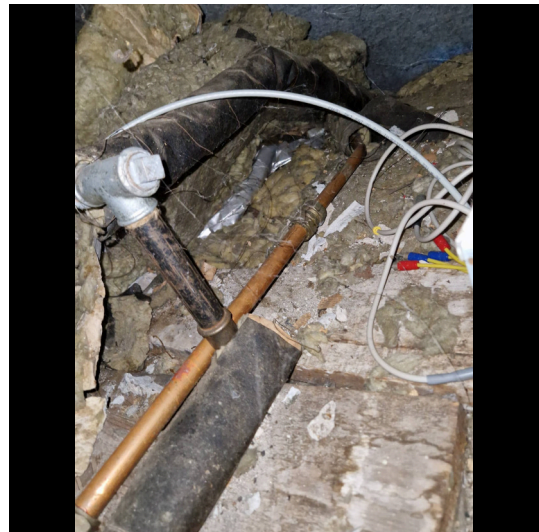
Isolering på rør er delvist brudt / skadet i tagrum

Forholdet giver anledning til varmetab.

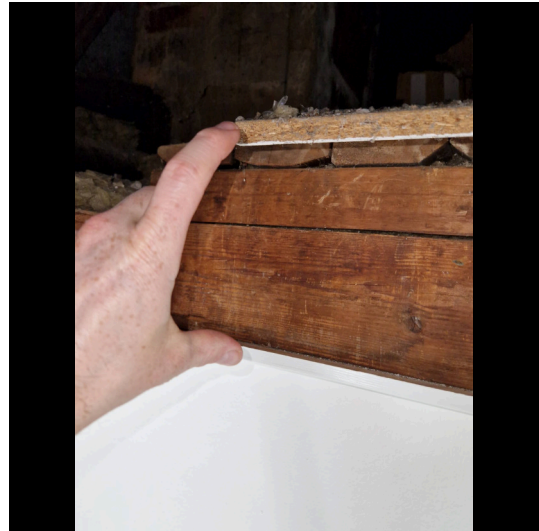
Der mangler isolering og tætning af loftlem

Der kunne ikke registreres følgeskader ved besigtigelsen, og der vurderes ikke at være nærliggende risiko for skade.

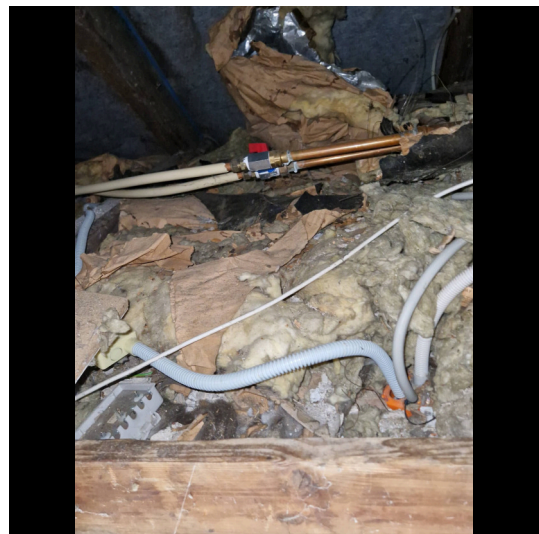
Isoleringen ligger noget ujævnt / rodet

Isoleringen kan ikke forventes at være fuldt funktionsdygtig.

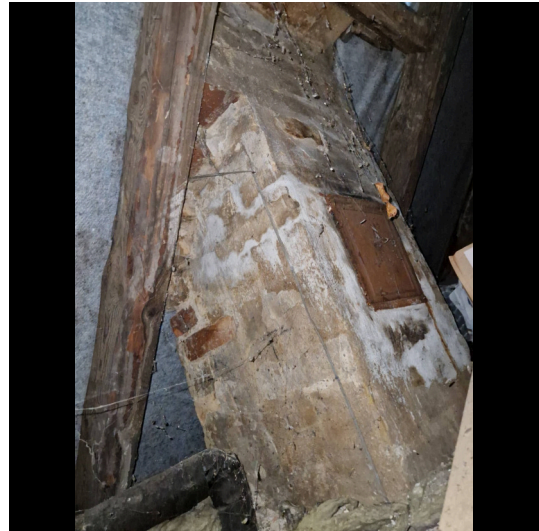
Skorstensoverfladen i tagrummet fremstår med løst og afskallet puds

Omfanget er på nuværende tidspunkt så begrænset, at der ikke skønnes at være nogen risiko.

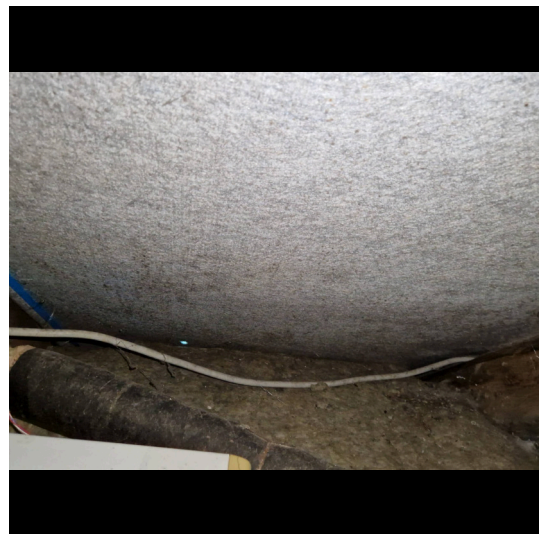
Undertaget har mindre områder med misfarvninger, og isolering er stedvis ført tæt op mod isoleringen, hvilket blokerer for ventilationen

Der målttes ikke forøget fugt. Misfarvningerne vurderes derfor at skyldes lidt fugt / kondens henover året. Da konstruktionen har henstået sådan i mange år og der ikke kan konstateres følgeskader, skønnes der begrænset risiko for udvikling.

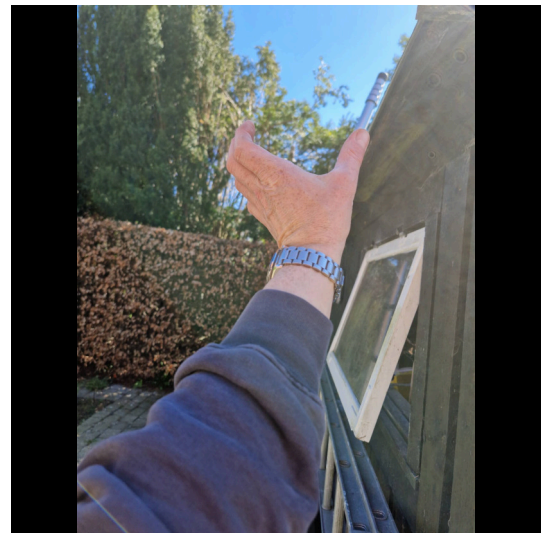
Der mangler tagrende og nedløb. Forholdet har medført skader på de underliggende bygningsdele

Der er risiko for yderligere skader på andre bygningsdele på kort sigt.

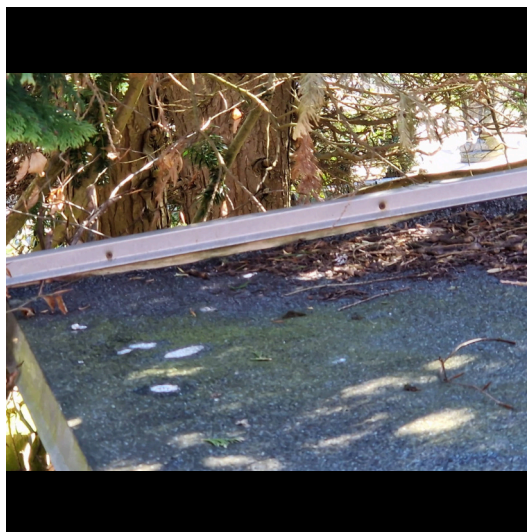
Inddækning/den opbukkede tagpap er ikke tætsluttende, primært mod øst

Der er risiko for fugtindtrængning og dermed følgeskader.

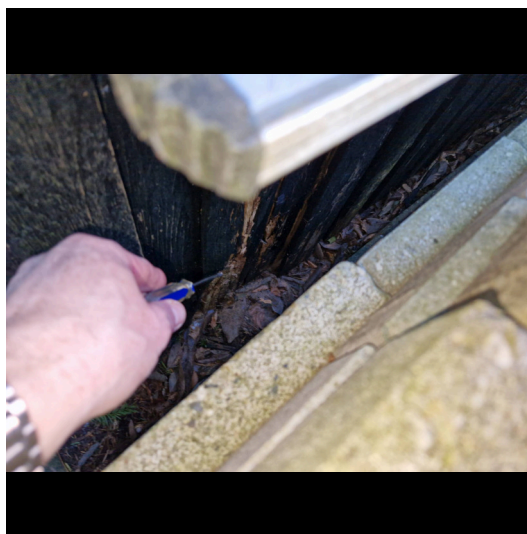
Træbeklædningen, stolper og bund er stedvis nedbrudt, især mod nord

Det må påregnes, at forholdet vil udvikle sig på længere sigt.

Forholdet vurderes, at skyldes manglende tagrende og nedløb.

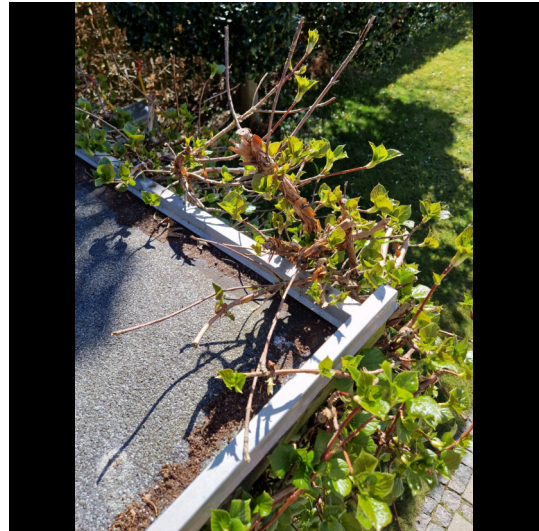
Der vokser planter op af sydfacaden, som har forgrenet sig til taget/tagkonstruktionen

Forholdet kan medføre skadesudvikling på længere sigt.
